**INFORME DE VISITA DE CONTROL**  
**Nº 20185-2021-CG/PC-SVC**

**“OPERACIÓN Y MANTENIMIENTO DE LAS CÁMARAS DE**  
**VIDEOVIGILANCIA EN LA MUNICIPALIDAD DISTRITAL DE**  
**NUEVO CHIMBOTE, PROVINCIA DEL SANTA,**  
**DEPARTAMENTO DE ANCASH”**

**PERÍODO DE EVALUACIÓN:**  
**DEL 15 DE OCTUBRE AL 28 DE OCTUBRE DE 2021**

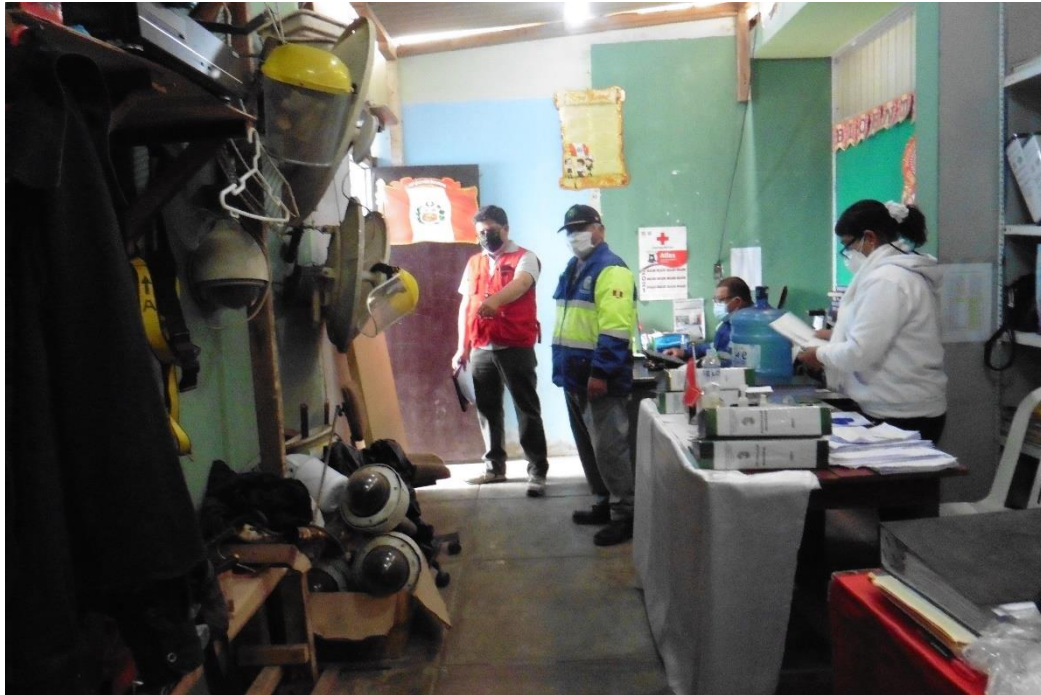
**Imagen n.º 6**  
**Cámaras de videovigilancia desmontadas sin funcionamiento almacenadas en oficina de la Sub Gerencia de Seguridad Ciudadana.**

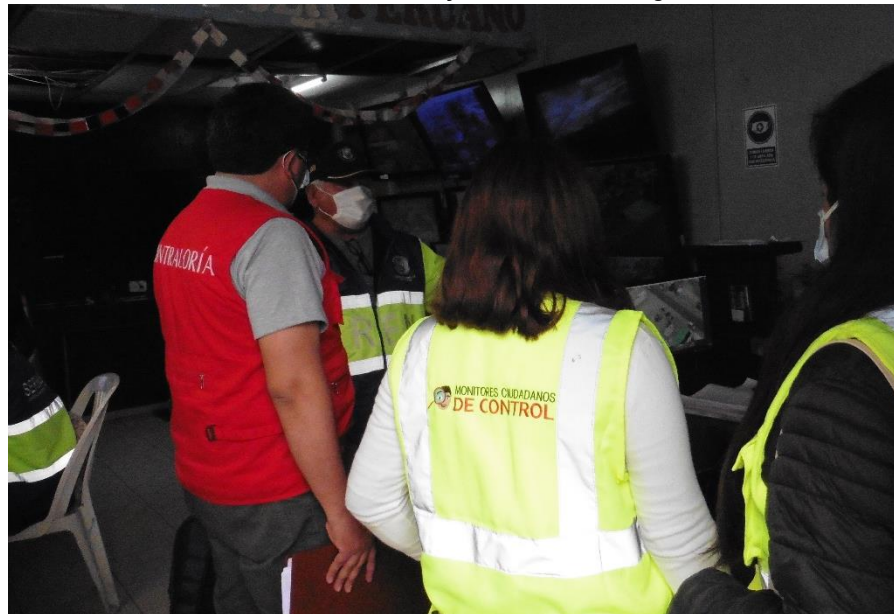
**Imagen n.º 10**  
**Visita al centro de monitoreo y control de videovigilancia.**

En consecuencia, se advierte que las cámaras de videovigilancia que se encuentran en funcionamiento no están almacenando las imágenes, los videos o los audios grabados por el plazo mínimo de cuarenta y cinco (45) días calendario, conforme lo establece el Decreto Supremo n.º 007-2020-IN, situación que incumple la normativa aplicable y que podría afectar su uso oportuno por parte de la ciudadanía y las entidades competentes al limitar su visualización; así como, el monitoreo permanente del sistema de seguridad ciudadana.

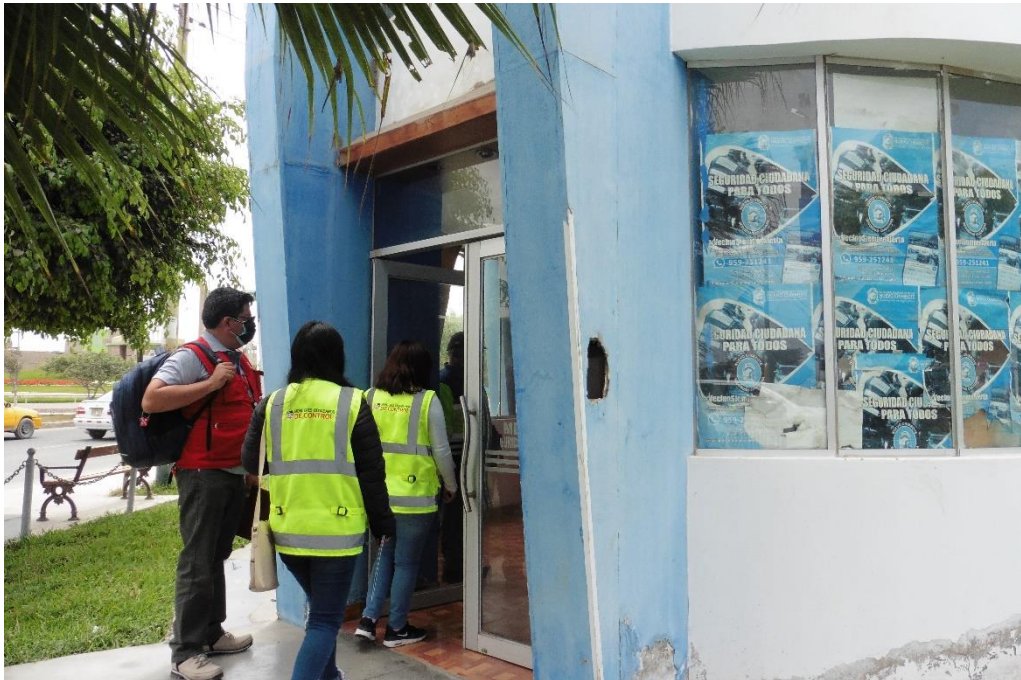
**Imagen n.º 11**  
**Visita al módulo de monitoreo y control de videovigilancia ubicado en el óvalo La familia – Nuevo Chimbote.**

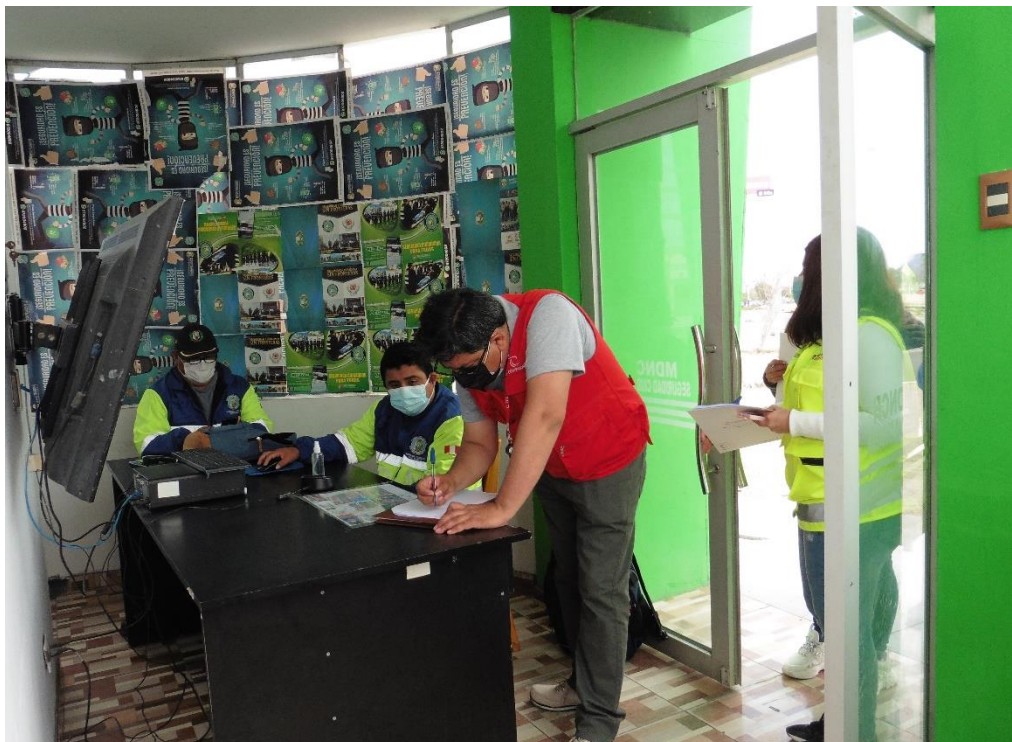
**Imagen n.º 12**  
**Visita al módulo de monitoreo y control de videovigilancia ubicado en Las Américas – Nuevo Chimbote.**
