INFORME DE VISITA DE CONTROL
Nº 29065-2021-CG/PC-SVC

**“IMPLEMENTACIÓN DE MEDIDAS PARA VIGILAR,
PREVENIR Y CONTROLAR LA PROPAGACIÓN DEL
COVID-19 EN LA OBRA: MEJORAMIENTO DE LA TROCHA
CARROZABLE CRUCE EL PINTOR CENTRO POBLADO DE
NUEVO HORIZONTE DEL DISTRITO DE BAGUA GRANDE -
PROVINCIA DE UTCUBAMBA - DEPARTAMENTO DE
AMAZONAS”**

LIMA, 2 DE DICIEMBRE DE 2021

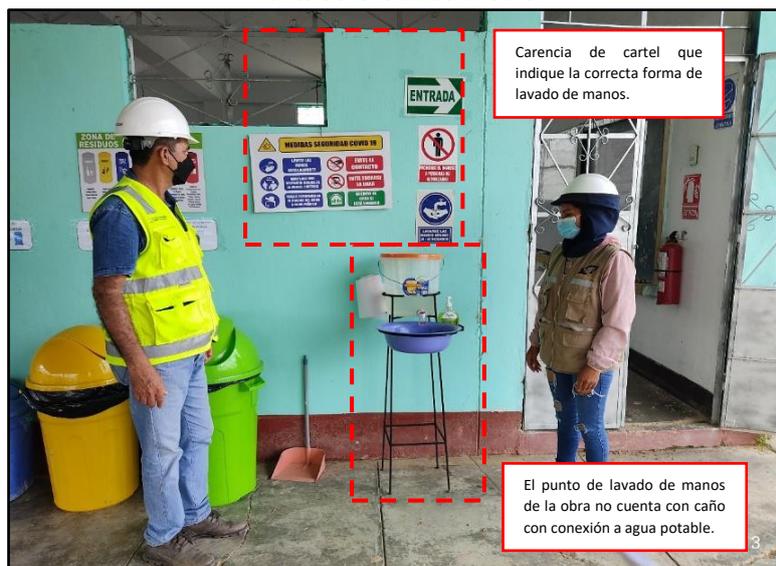
Imagen n.º 2
Punto de lavado de la Obra.

Conforme al acta de verificación de 24 de noviembre de 2021, suscrita por los integrantes de la Comisión de Control, por el ingeniero Juan Segundo Chávez Abanto, residente de obra y el señor Víctor Hugo Santisteban Mugerza, Coordinador de obra de la Municipalidad Provincial de Utcubamba se puede advertir respecto a la implementación del lineamiento 3: Lavado y desinfección de manos obligatorio contenido en la Resolución Ministerial n.º 972-2020-MINSA, se observa que la obra cuenta con un (1) punto de lavado de manos, sin embargo este no cuenta con un caño con conexión a agua potable ni con carteles que indiquen la ejecución adecuada y correcta del lavado de manos o uso correcto del alcohol para la higiene de manos, situación que se evidencia en la imagen n.º 2.

Carencia de cartel que indique la correcta forma de lavado de manos.

El punto de lavado de manos de la obra no cuenta con caño con conexión a agua potable.

El empleador asegura la cantidad y ubicación de puntos de lavado de manos (lavadero, caño con conexión a agua potable, jabón líquido o jabón desinfectante y papel toalla) y puntos de alcohol (gel o líquido), para el uso libre de lavado y desinfección de los trabajadores.

En la parte superior de cada punto de lavado o desinfección deberá indicarse mediante carteles, la ejecución adecuada del método de lavado correcto o uso del alcohol para la higiene de manos. Se debe tener en cuenta que el uso de alcohol en gel líquido no reemplaza al lavado de manos.
