INFORME DE VISITA DE CONTROL
Nº 29082-2021-CG/PC-SVC

**“EJECUCIÓN DE LA OBRA: MEJORAMIENTO DE LA
TROCHA CARROZABLE CRUCE EL PINTOR CENTRO
POBLADO DE NUEVO HORIZONTE DEL DISTRITO DE
BAGUA GRANDE - PROVINCIA DE UTCUBAMBA –
DEPARTAMENTO DE AMAZONAS”**

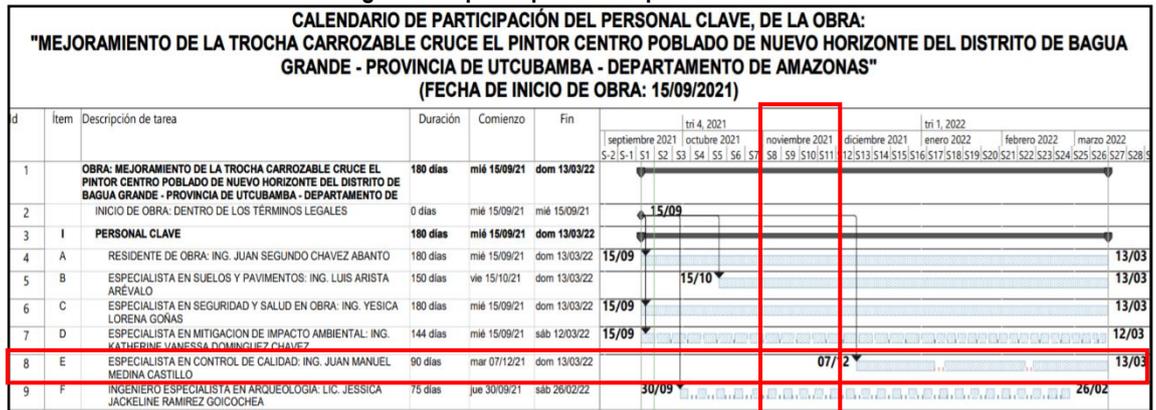
Imagen n.º 2
Cronograma de participación del personal clave

De la imagen precedente, se advierte que, para el mes de noviembre de 2021, todos los profesionales propuestos, a excepción del Especialista en Control de Calidad, deben encontrarse en la Obra; sin embargo, como se mencionó líneas arriba, durante la inspección física únicamente se encontró al ingeniero residente quien suscribió el acta de verificación.

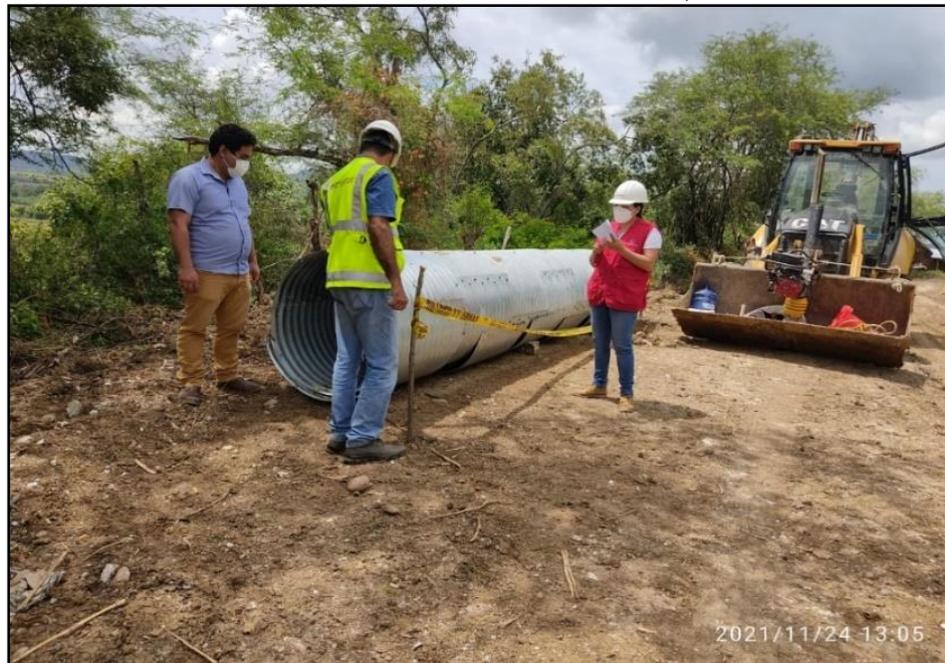
Imagen n.º 9
Alcantarilla sin instalar en el km 6+159,66.

En atención al cuadro precedente y de acuerdo con lo verificado durante la inspección física se advirtió que de las catorce (14) alcantarillas que deberían instalarse en las progresivas mencionadas, el contratista instaló ocho (8) alcantarillas cuya longitud de la tubería corrugada incluyendo el factor de empalme asciende a L=64,20 ml, según el cálculo que se muestra en el siguiente cuadro.
