INFORME DE CONTROL ESPECÍFICO
N° 010-2022-2-0185-SCE

**“EJECUCIÓN DEL SERVICIO DE MANTENIMIENTO
PERIÓDICO DEL CAMINO VECINAL CORRESPONDIENTE
AL TRAMO: EMP. PU-110 QUEQUERANA – PAJCHANI,
SEGÚN D.U. 070-2020, PROVINCIA DE MOHO - PUNO”**

PERÍODO: 26 DE OCTUBRE DE 2020 AL 29 DE ABRIL DE 2021

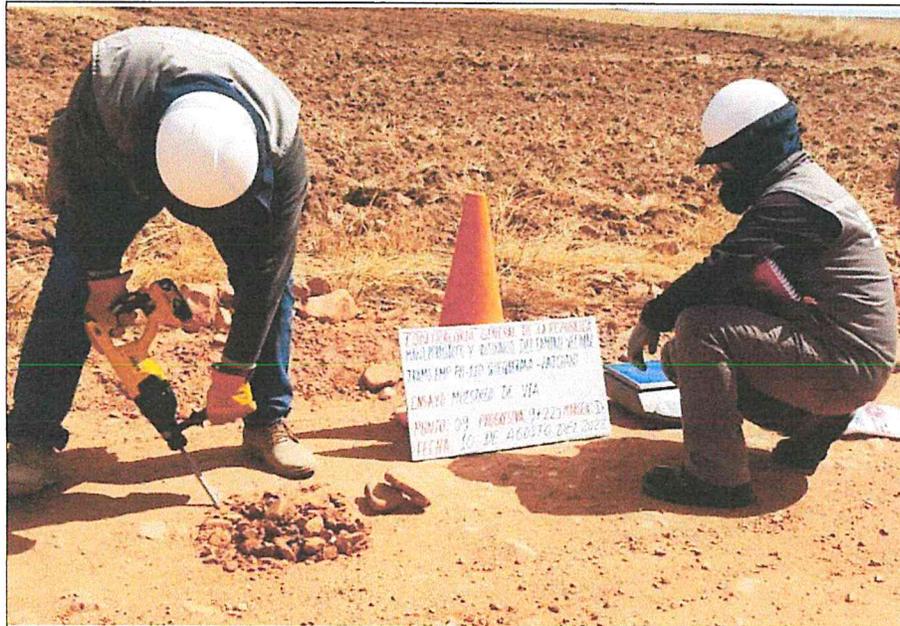
Panel fotográfico n.º 1
Agregados que superan el tamaño de 2" en el afirmado colocado por el contratista

Comentario: Se observa agregados de gran tamaño encontrados dentro de la capa de afirmado e=0.15m, los cuales superan el tamaño máximo de agregado requerido en las especificaciones técnicas que es de 2".

Ubicación: Progresiva aproximada Km 9+220, coordenadas S 15°26'10.3", O 69°16'14".

Punto: 09

Como se puede advertir en las imágenes precedentes que corresponden a los puntos 9, 12 y 15, se evidencia el afloramiento de agregados gruesos en la capa de afirmado, las mismas que fueron compactados, a pesar de que contenía agregados superiores a 2 pulgadas (2"), lo mismo ocurre en todo el tramo del camino vecinal, conforme se evidencia en las muestras obtenidas en los demás puntos, deficiencias que fueron documentados en el informe final del estudio de mecánica de suelos

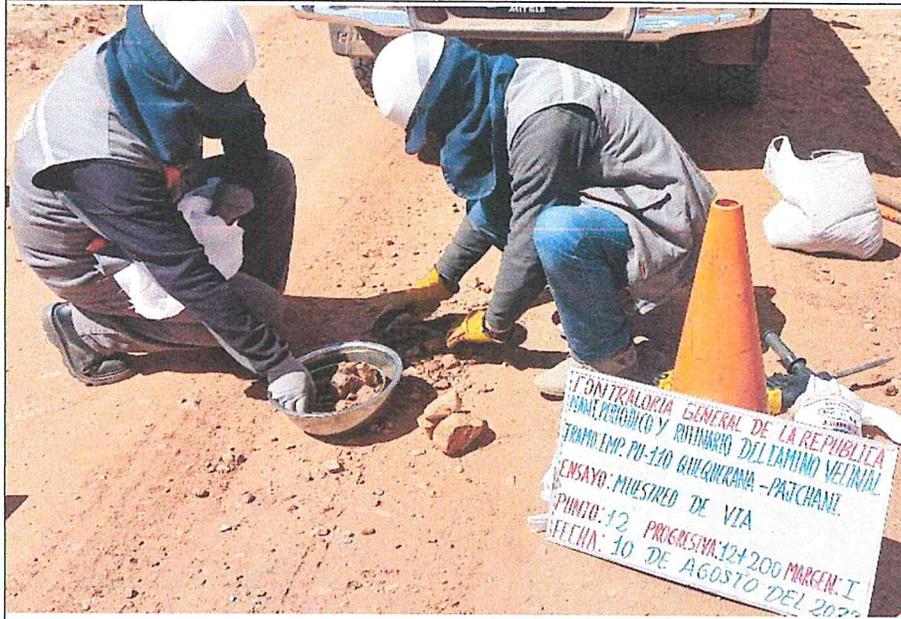
Comentario: Se observa agregados de gran tamaño encontrados dentro de la capa de afirmado $e=0.15m$, los cuales superan el tamaño máximo de agregado requerido en las especificaciones técnicas que es de 2".
Ubicación: Progresiva aproximada Km 12+200, coordenadas S 15°26'45", O 69°16'6.1"
Punto: 12

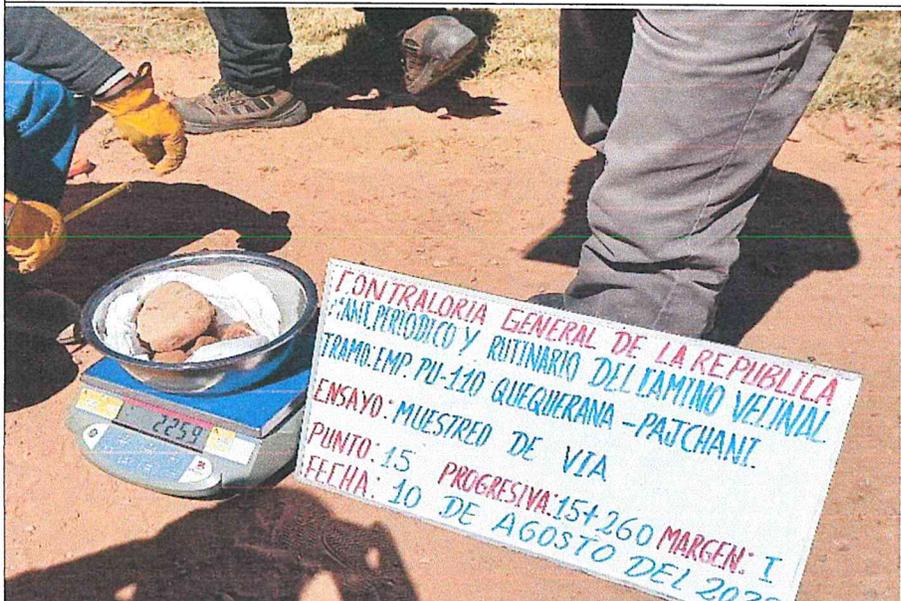
Comentario: Se observa agregados de gran tamaño encontrados dentro de la capa de afirmado $e=0.15m$, los cuales superan el tamaño máximo de agregado requerido en las especificaciones técnicas que es de 1 1/2".
Ubicación: Progresiva aproximada Km 15+260, coordenadas S 15°26'5.7", O 69°17'38.7"
Fuente: Acta de verificación de 10 de agosto de 2022.

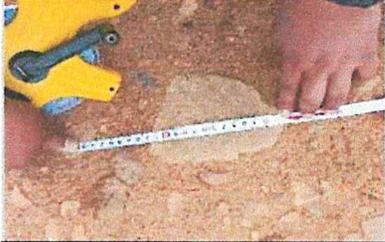
<p>Fotografía n.º 61 Material granular compactado de la capa de afirmado con partículas mayores a 2"</p>

<p>Comentario: En la progresiva Km 0+500 se evidencia que el material granular compactado de la capa de afirmado, contiene partículas que superan el tamaño máximo de 2" de diámetro. Fuente: Acto de inspección n.º 001-2021-MPM/OCI/SCC de 6 de diciembre de 2021.</p>	<p>Fotografía n.º 62 Material granular compactado de la capa de afirmado con partículas mayores a 2"</p>

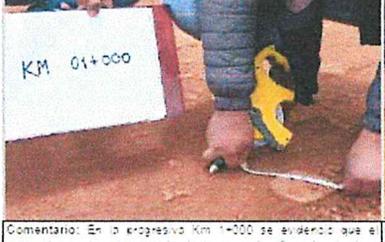
<p>Comentario: En la progresiva Km 1+000 se evidencia que el material granular compactado de la capa de afirmado, contiene partículas que superan el tamaño máximo de 2" de diámetro. Fuente: Acto de inspección n.º 001-2021-MPM/OCI/SCC de 6 de diciembre de 2021.</p>	<p>Fotografía n.º 64 Material granular compactado de la capa de afirmado con partículas mayores a 2"</p>

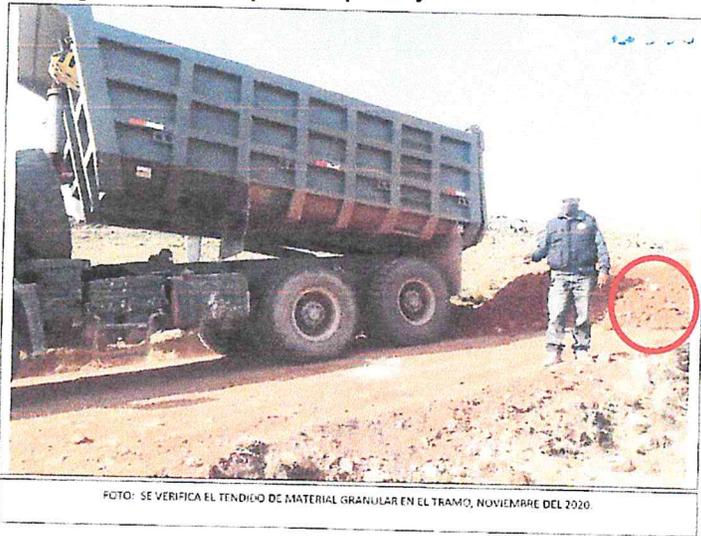
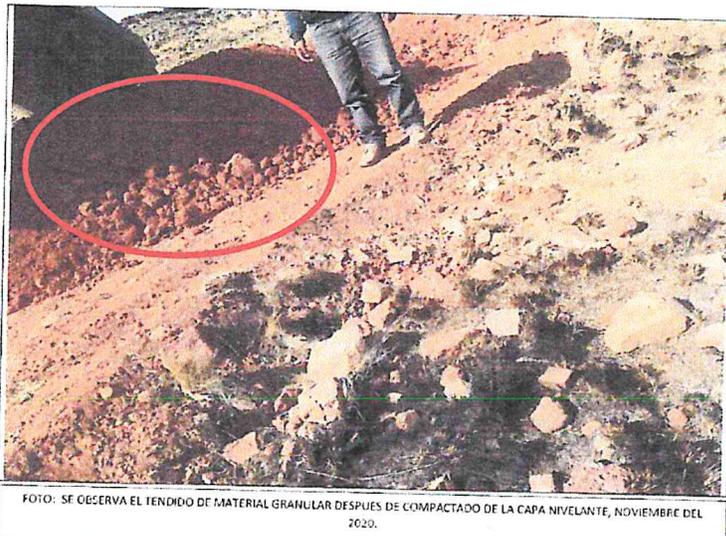
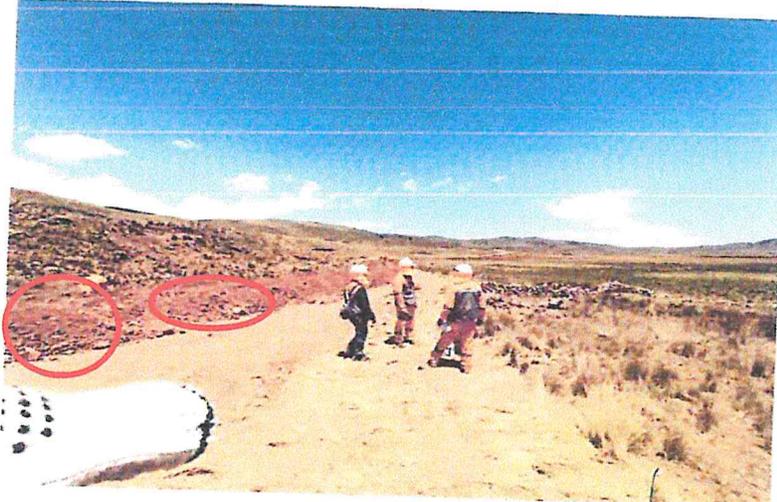
Panel fotográfico n.º 3
Imágenes obtenidas por el Inspector y Residente del Servicio

De las imágenes mostradas, que fueron obtenidas del Informe mensual n.º 2 (**Apéndice n.º 20**), se advierte que tanto el Inspector, el Jefe de Supervisión y Liquidación de Inversiones quien también fungía de área usuaria, y el responsable del área usuaria, verificaron el contenido del citado informe mensual n.º 2, así como sus anexos entre ellos fotografías que evidenciaron que la ejecución de la partida 02.02 presentaba deficiencias técnicas en la colocación de la capa de afirmado con agregados superiores a 2 pulgadas, a pesar de ello, aprobaron y otorgaron la conformidad, sin verificar previamente el estado real del camino vecinal, puesto que para ello no aplica el principio de confianza.

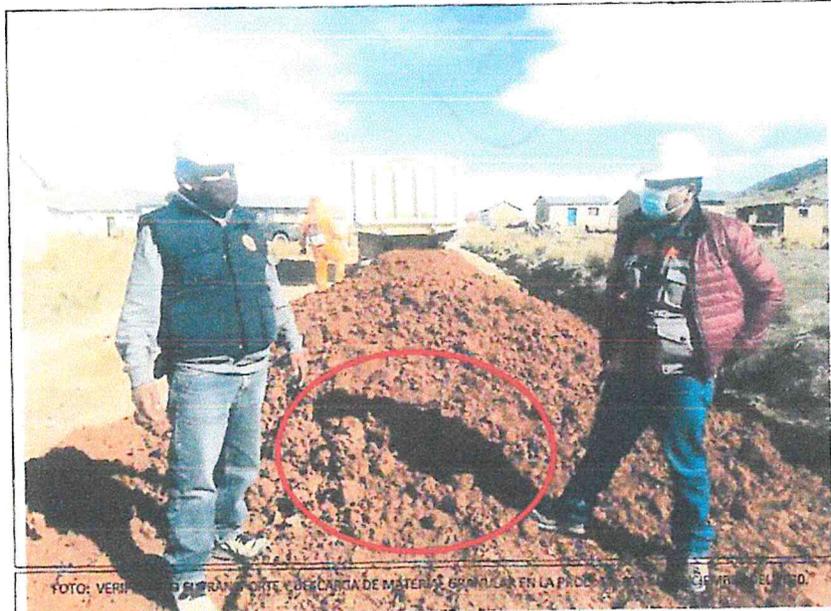
Imagen adjuntada por el Inspector durante la descarga del material granular

Descripción: "(...) FOTO: VERIFICANDO EL TRANSPORTE Y DESCARGA DE MATERIAL GRANULAR EN LA PROG. 12+800 KM DICIEMBRE DE 2020 (...)"

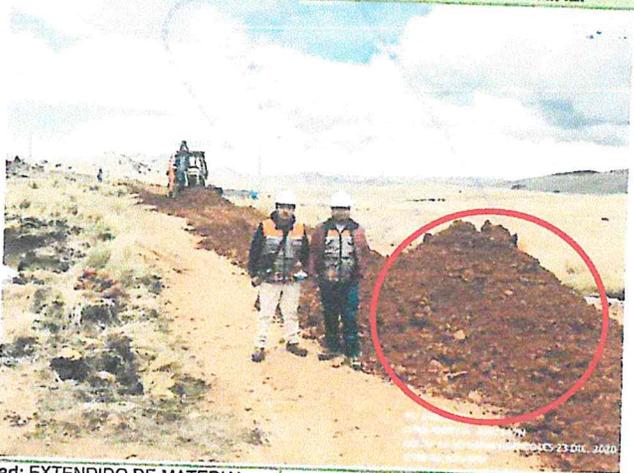
Imagen N° 07: TRABAJOS DE EXTENDIDO DE MATERIAL.

Actividad: EXTENDIDO DE MATERIAL.		Extendido de material para la capa nivelante del tramo.
Lugar: QUEQUERANA K.M. 13+700	Fecha: 23/12/2020

El Inspector de servicio, además de presenciar el tendido de material granular conforme lo indica en la descripción de las fotografías n.°s 7, 8, 15 y 17, entre otros, adjuntas al informe mensual del residente del servicio, elaboró el certificado de pago del contratista valorización N° 3.0 (Apéndice n.° 26), sin considerar, la deducción por concepto de otras penalidades, que correspondía en relación a "No zarandear el material de afirmado en cantera", puesto que el contratista estaba colocando material granular sin zarandear en la carpeta de afirmado, que no cumplía con los términos de referencia, las especificaciones técnicas, el Plan de Trabajo y el Manual de Especificaciones técnicas generales para construcción EG-2013, de la misma forma no advirtió que los certificados de los ensayos de mecánica de suelos presentados por el contratista, para acreditar los controles y calidad, no correspondían al periodo, sino que simplemente adjuntaron los certificados obtenidos en la Fase I (Apéndice n.° 21).

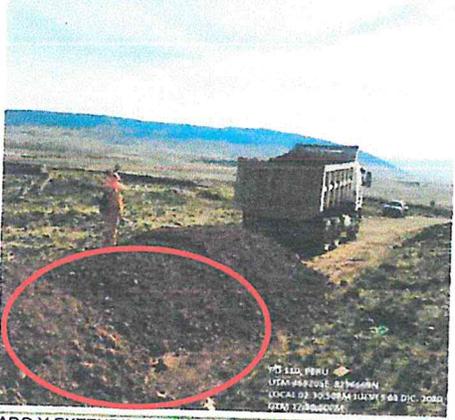
Imagen N° 08: TRASLADO Y EXTENDIDO DE MATERIAL.

Actividad: TRASLADO Y EXTENDIDO DE MATERIAL.		Trabajos de traslado y extendido de material en el Km 14+800.
Lugar: QUEQUERANA VILUYO 4+600	Fecha: 03/12/2020

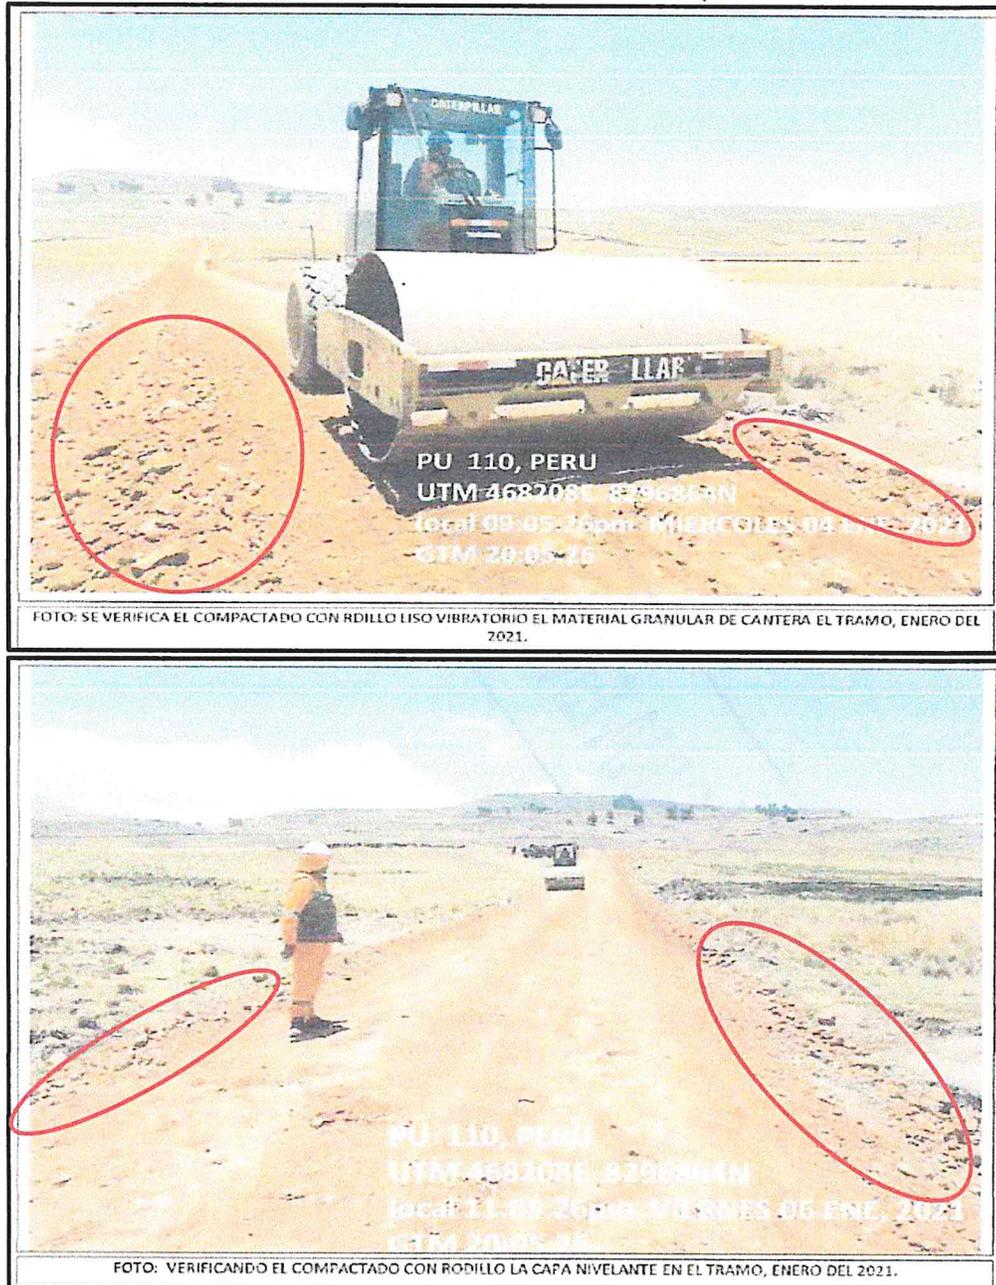
Panel fotográfico n.º 7
Imágenes adjuntas en el Informe mensual n.º 4 del inspector

con presencia de agregados superiores a 2 pulgadas, siendo visible incluso en las fotografías tanto del residente como del inspector, adjuntas en el informe mensual n.º 4 (Apéndice n.º 33), situación que debió ser advertida en primera instancia por el Inspector del servicio sin embargo, continuó con el trámite de pago, a pesar de advertirse el extendido de agregados de tamaños superiores a 2 pulgadas, conforme se muestran en las siguientes imágenes:

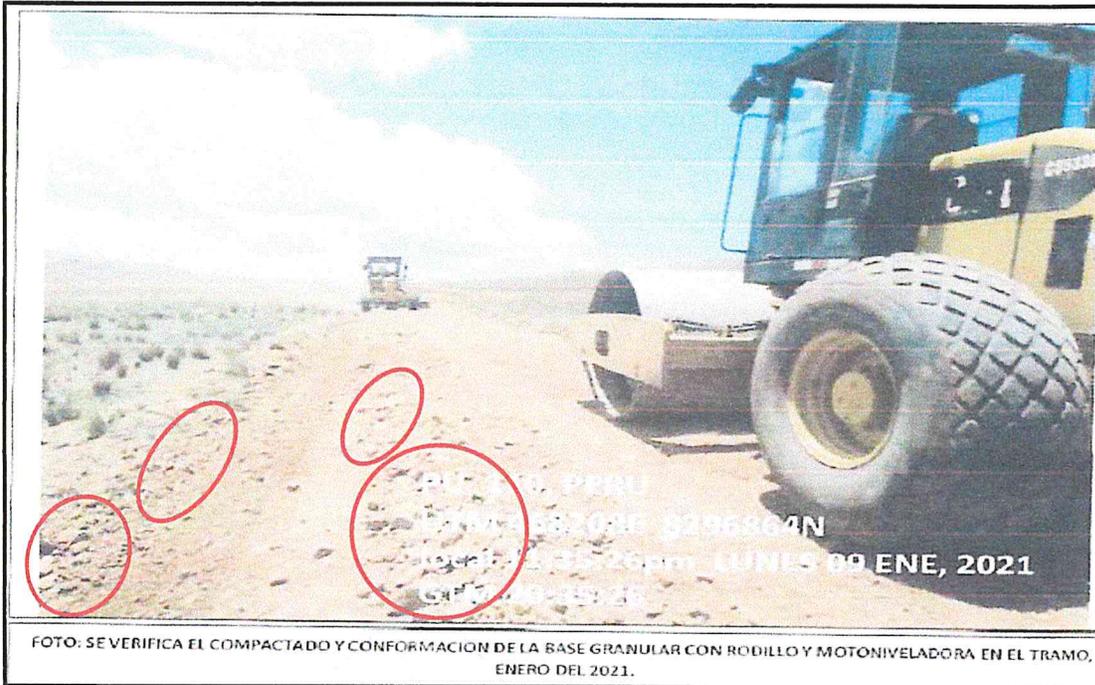
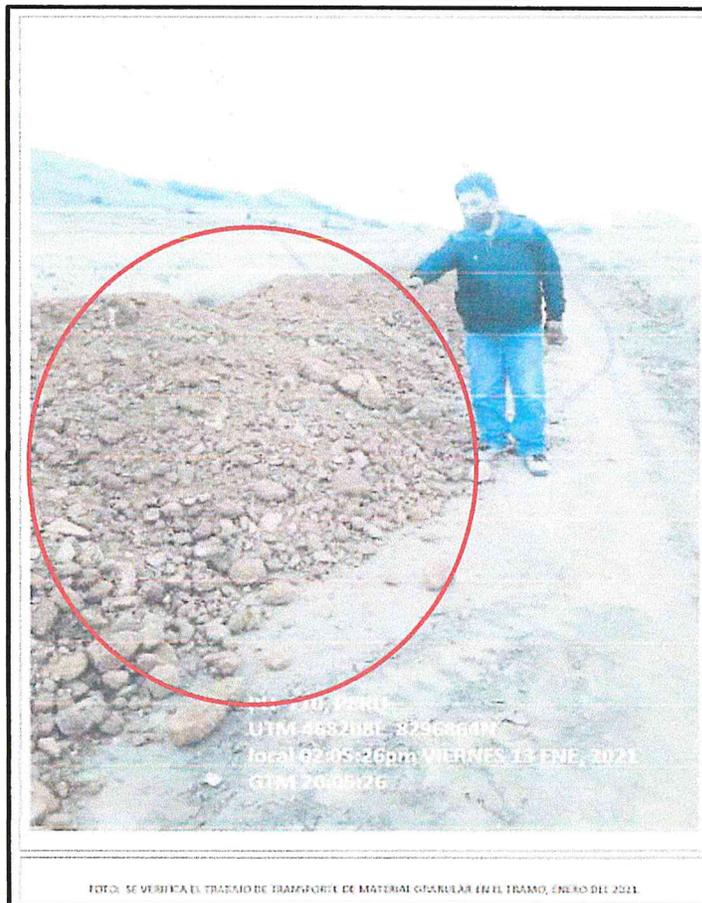
Panel fotográfico n.º 8
Imágenes adjuntas en la valorización n.º 4 del informe mensual del inspector

Las imágenes precedentes, se ubican de la valorización mensual n.º 4 del mes de enero de 2021, en el informe del inspector (Apéndice n.º 34) en la sección anexos y acapite panel fotográfico, al igual que las imágenes siguientes:

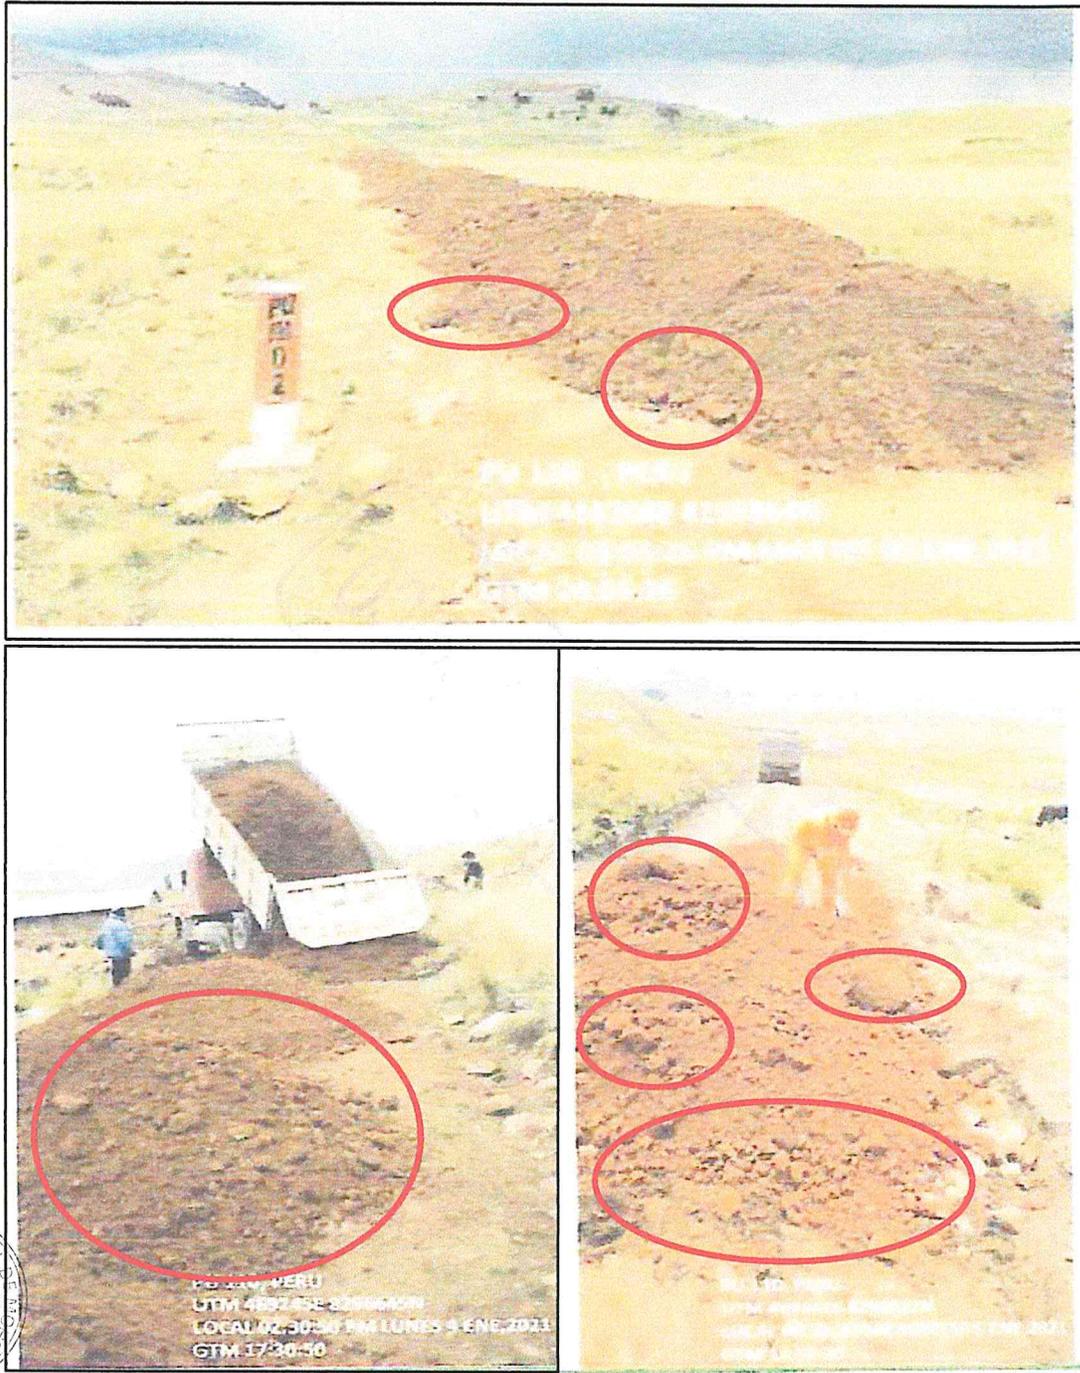
Panel fotográfico n.º 9
Imágenes adjuntas en la sección 6.02 de la valorización n.º 4 del informe mensual del residente

Fuente: Informe mensual n.º 4- correspondiente al mes de enero de 2021, imágenes fechados del 4 y 5 de enero de 2021 ubicados en los folios 62, 63 y 64. (Apéndice n.º 33)
