**INFORME DE CONTROL ESPECÍFICO N° 011-2021-2-
0203-SCE**

**SERVICIO DE CONTROL ESPECIFICO A HECHOS CON
PRESUNTA IRREGULARIDAD A UNIVERSIDAD
NACIONAL DE PIURA**

**"PROCESO DE CONTRATACIÓN PARA EJECUCIÓN DE
LA OBRA: PERFORACIÓN DE POZO TUBULAR DE
AGUA EN EL CAMPUS UNIVERSITARIO DE LA
UNIVERSIDAD NACIONAL DE PIURA"**

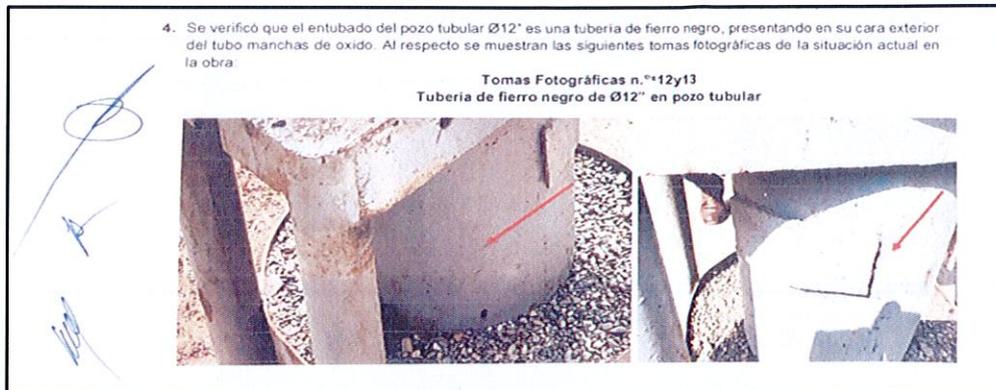
Adicionalmente, en la visita realizada el día 2 de diciembre de 2021 (**Apéndice n.º 70**), por la comisión de control y los representantes de la Entidad, se constató que el entubado del pozo tubular Ø12" es de material de fierro negro tal como se apreció en los 50cm que sobresale de losa de concreto ejecutado.

Imagen n.º 4
Tubo de pozo Ø12" de fierro negro que sobresale los 50cm del nivel de losa de concreto

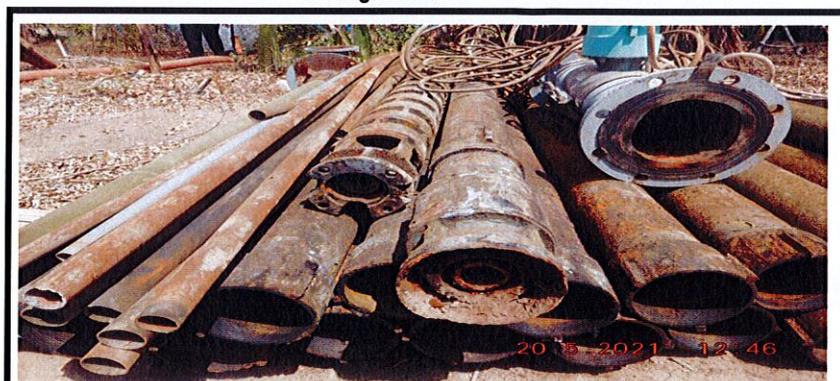
Fotografía n.º 1

- ✓ Los trabajos se iniciaron el 18 de mayo de 2021.
- ✓ En la extracción de la bomba existente de 24 tubos de 4" x 3.00 m y 4 tubos de 4" x 2.50 m = 82 m de columna, más la electrobomba sumergible y cable eléctrico, se observó que la electrobomba se encontraba en malas condiciones, con el motor desprendido de la columna de impulsión, conforme se muestra en la toma fotográfica n.º 1.

Bomba sumergible inoperativa, extraída del pozo tubular, se observa el deterioro de la columna de producción de 4", en cuanto a alta cantidad de óxido presente en las tuberías. Se observa que la bomba sumergible ha sufrido el desprendimiento del cuerpo de la bomba al motor.

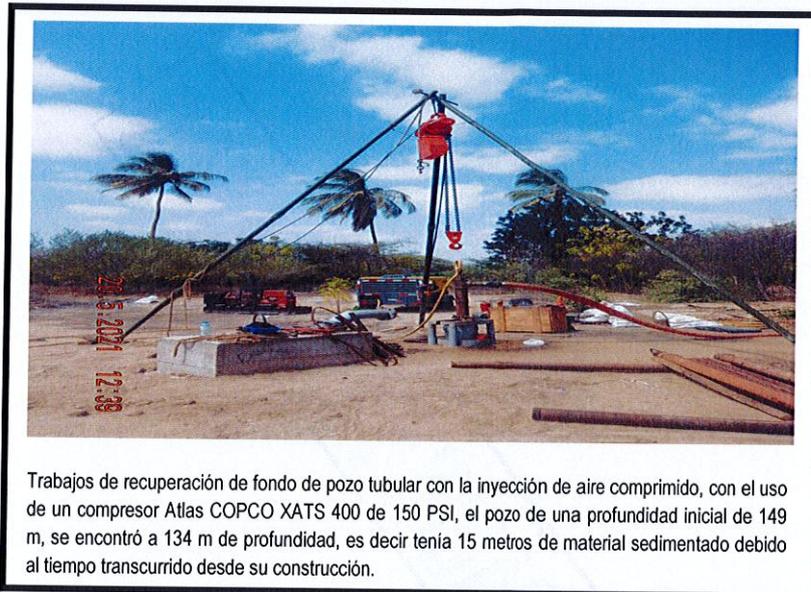
Fotografía n.º 2

- ✓ Se encontró el pozo con un nivel de fondo de 134 m, se realizan los trabajos de recuperación de fondo con la inyección de aire comprimido, téngase en cuenta que el pozo construido tenía una profundidad de 149 m.
- ✓ En este día se realizará la aplicación de tripolifosfato de sodio para la remoción de la sedimentación, luego se realizará la respectiva agitación para el funcionamiento del químico.
- ✓ Se realizan trabajos de recuperación de fondo de pozo tubular con la inyección de aire comprimido, con el uso de un compresor Atlas COPCO XATS 400 de 150 PSI, habiéndose ingresado los 134 m de tubería, conforme se muestra en la **toma fotográfica n.º 2**.

Se puede indicar que, de acuerdo a esta visita, se verificó que el pozo había perdido una profundidad de 15 metros, producto de la sedimentación, por el desuso del pozo tubular, que se trataría de recuperar con la inyección de aire comprimido y el uso de aditivos como tripolifosfato, que removerán los estratos sedimentados en el fondo del pozo, para luego sacar el material mediante la inyección de aire comprimido.

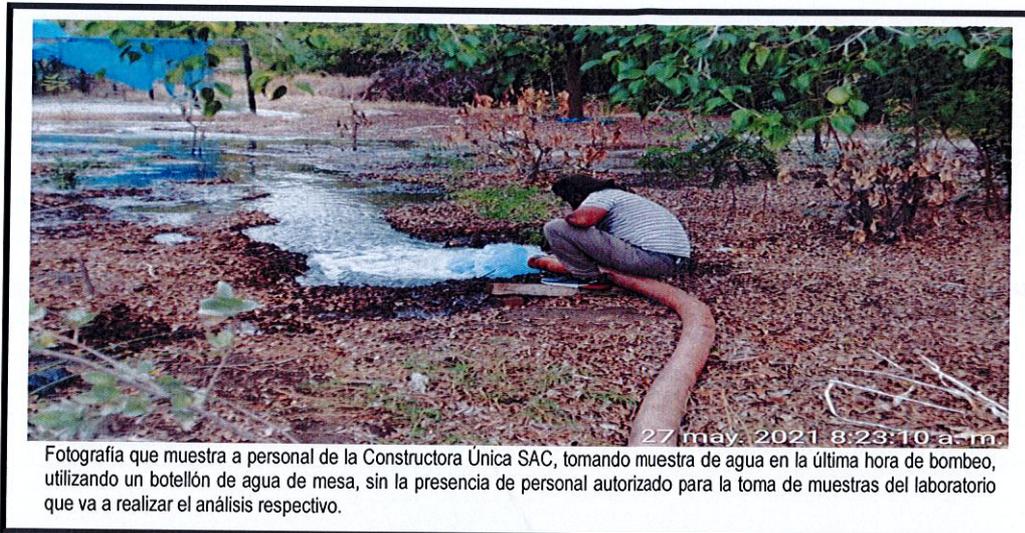
Fotografía n.º 3
Toma de muestras de agua efectuadas por el Contratista

Fotografía que muestra a personal de la Constructora Única SAC, tomando muestra de agua en la última hora de bombeo, utilizando un botellón de agua de mesa, sin la presencia de personal autorizado para la toma de muestras del laboratorio que va a realizar el análisis respectivo.

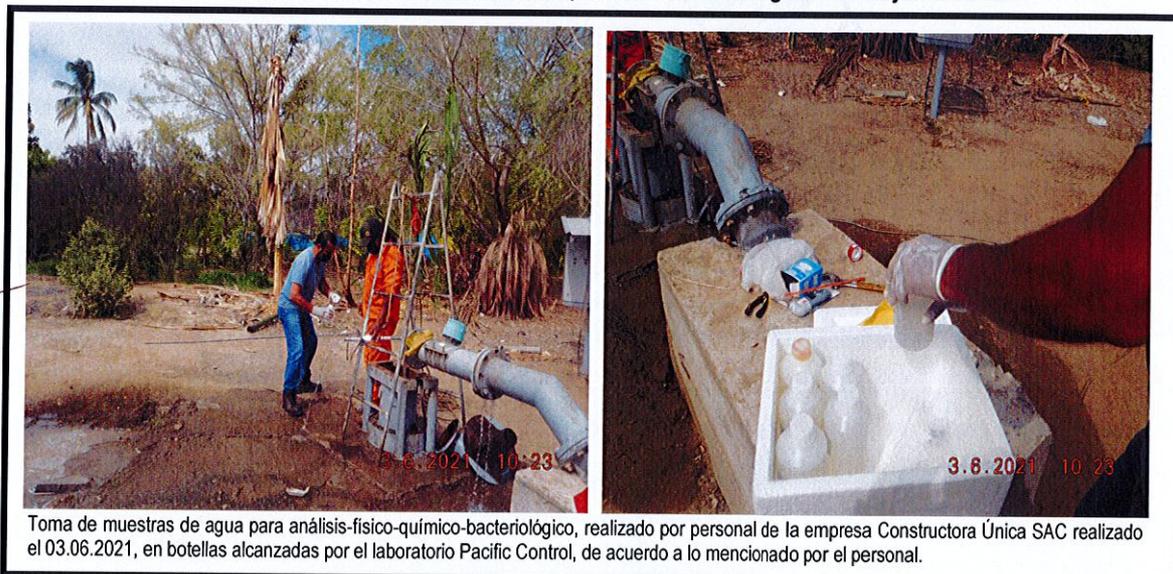
Fotografías n.ºs 4 y 5
Toma de muestras para análisis químico - bacteriológico el 3 de junio de 2021

Toma de muestras de agua para análisis-físico-químico-bacteriológico, realizado por personal de la empresa Constructora Única SAC realizado el 03.06.2021, en botellas alcanzadas por el laboratorio Pacific Control, de acuerdo a lo mencionado por el personal.

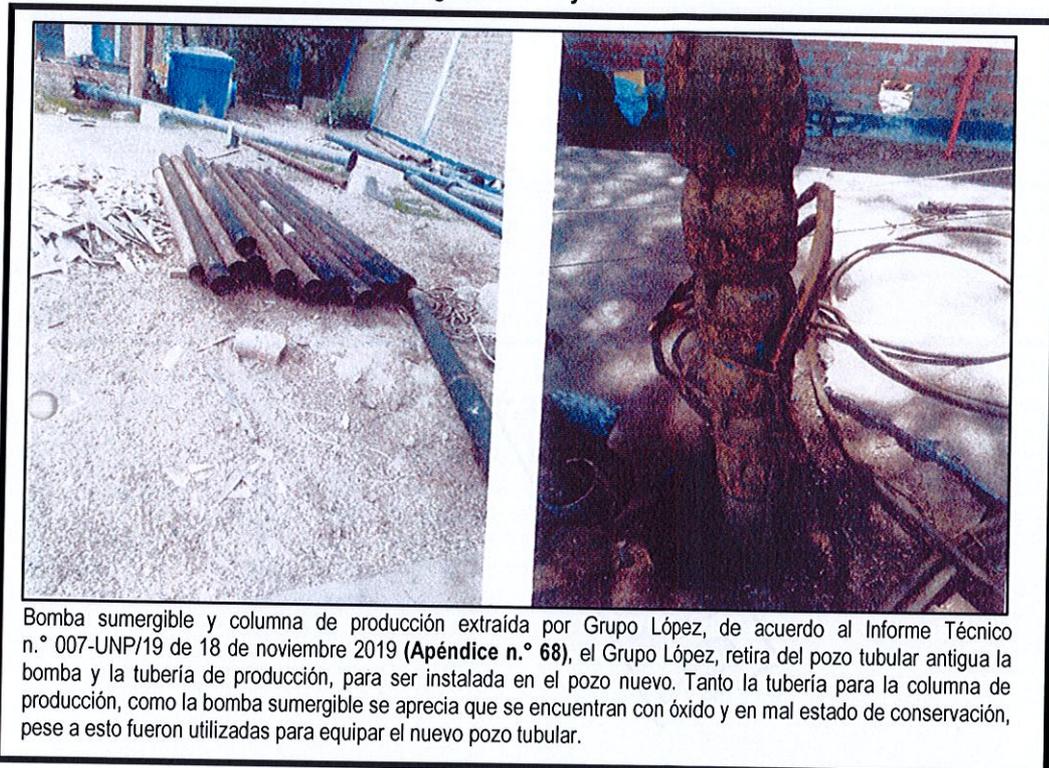
Fotografías n.ºs 6 y 7

Al respecto, se advierte que de acuerdo a los Informes Técnicos n.ºs 004 CF/ UOMySG de 28 de agosto de 2019, 007-UNP/19 de 18 de noviembre de 2019 y 009-UNP/19 de 19 de noviembre de 2019 (**Apéndice n.º 68**), emitidos por el técnico operador de pozos tubulares de la Entidad, el Grupo López procedió a la desinstalación de los equipos de un antiguo pozo tubular (bomba sumergible, columna de producción, cableado eléctrico, tablero trifásico, caudalímetro, válvula check de 6", entre otros) a fin de ser instalados en el pozo tubular materia de este servicio. Manifestando que los equipos son de segundo uso y en mal estado, lo cual se evidencia con las siguientes tomas fotográficas:

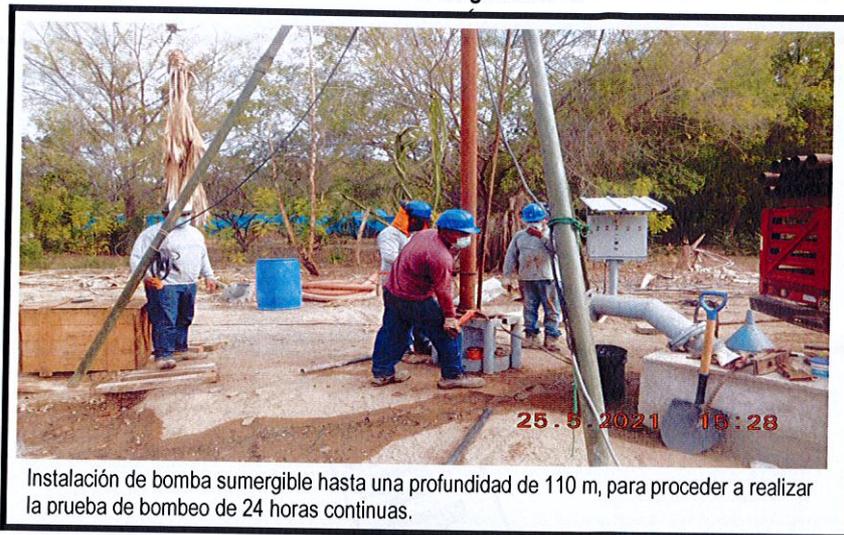
Fotografía n.º 8

- ✓ El ingeniero encargado indicó que la profundidad recuperada con los trabajos de limpieza y pistoneo había sido 139 m, no pudiéndose recuperar más profundidad.
- ✓ Aún no se encuentra definido el laboratorio que realizará los análisis físicos, químicos y bacteriológicos que deben ser asumidos por el Contratista.
- ✓ Se inició la instalación la instalación de la bomba sumergible de 7 etapas, 45 HP de potencia, la misma que será instalada hasta los 110 m de profundidad, para realizar la respectiva prueba de bombeo, tal como se advierte en la siguiente toma fotográfica:

Instalación de bomba sumergible hasta una profundidad de 110 m, para proceder a realizar la prueba de bombeo de 24 horas continuas.

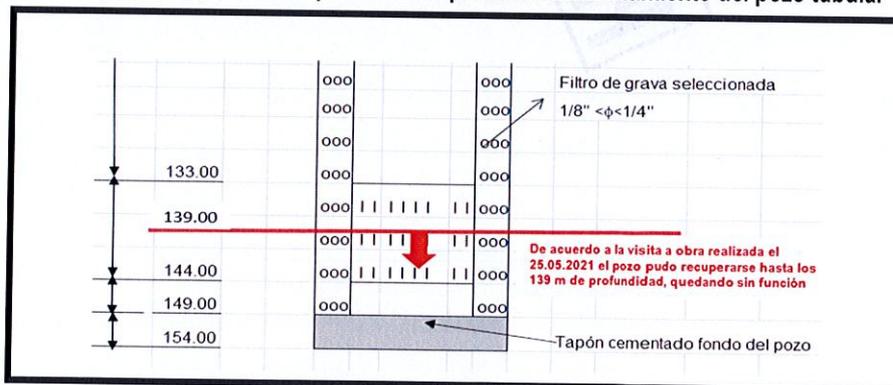
Imagen n.º 6

De los datos obtenidos en esta visita, cabe resaltar que el pozo tubular terminado de construir en junio del año 2019, tenía una profundidad de 149 m funcional y 5 m adicionales de tapón cementado de fondo, sin embargo, teniendo en cuenta el tiempo en que el pozo estuvo sin iniciar la puesta en funcionamiento, el pozo perdió 15 m de fondo por acumulación de sedimentos, encontrándose al inicio de los trabajos de limpieza y mantenimiento con una profundidad de 134 m. Con la limpieza por medio de aire comprimido se logró la recuperación de 10 m de profundidad, quedando apto hasta los 139 m, de acuerdo a los datos indicados por el técnico que realizó el servicio de mantenimiento del pozo.

Croquis de la pérdida de profundidad producto del arenamiento del pozo tubular

Como se aprecia, en la imagen anterior, en el pozo se perdieron 5 metros de filtros, además de los 5 m de tubo ciego que fueron construidos como botadero de sedimentos, quedando como tubería de fondo 6 m de filtro trapecoidal, que finalmente con el transcurso de la vida útil del pozo tubular, también se perderán.

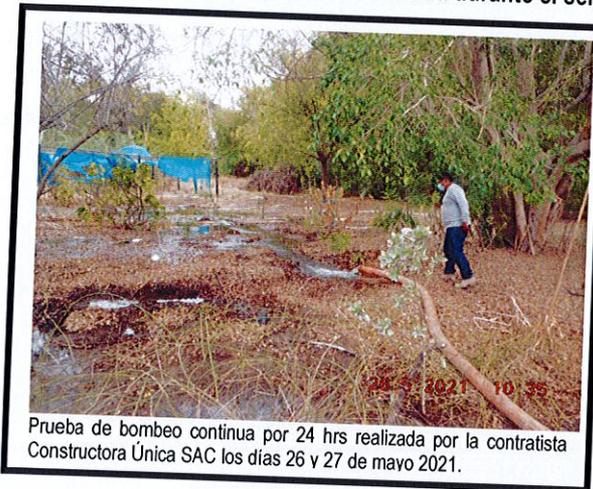
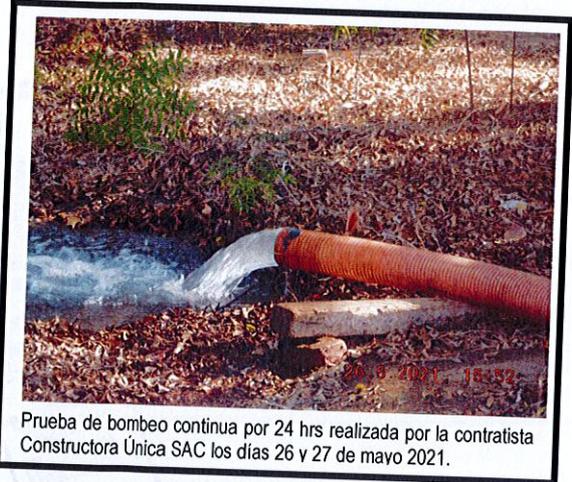
Fotografía n.ºs 9 y 10

Prueba de bombeo realizada durante el servicio de limpieza y mantenimiento del pozo tubular

Prueba de bombeo continua por 24 hrs realizada por la contratista Constructora Única SAC los días 26 y 27 de mayo 2021.

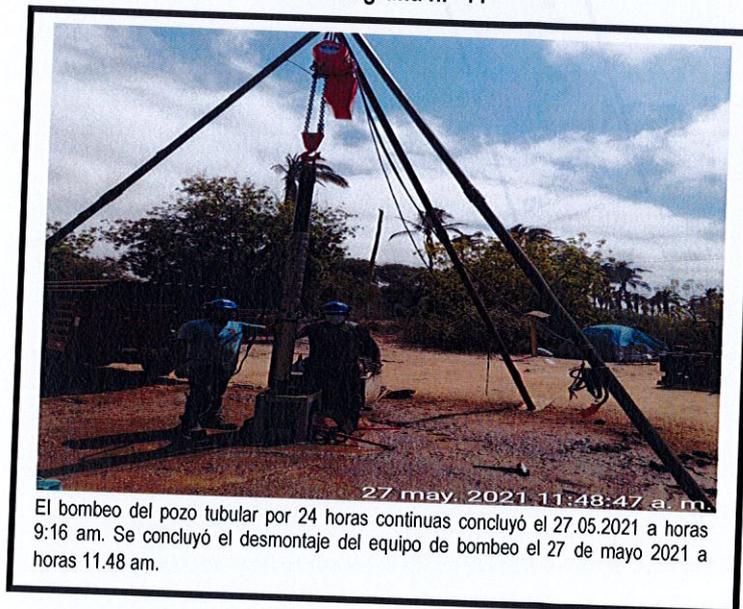
Fotografía n.º 11

El bombeo del pozo tubular por 24 horas continuas concluyó el 27.05.2021 a horas 9:16 am. Se concluyó el desmontaje del equipo de bombeo el 27 de mayo 2021 a horas 11.48 am.

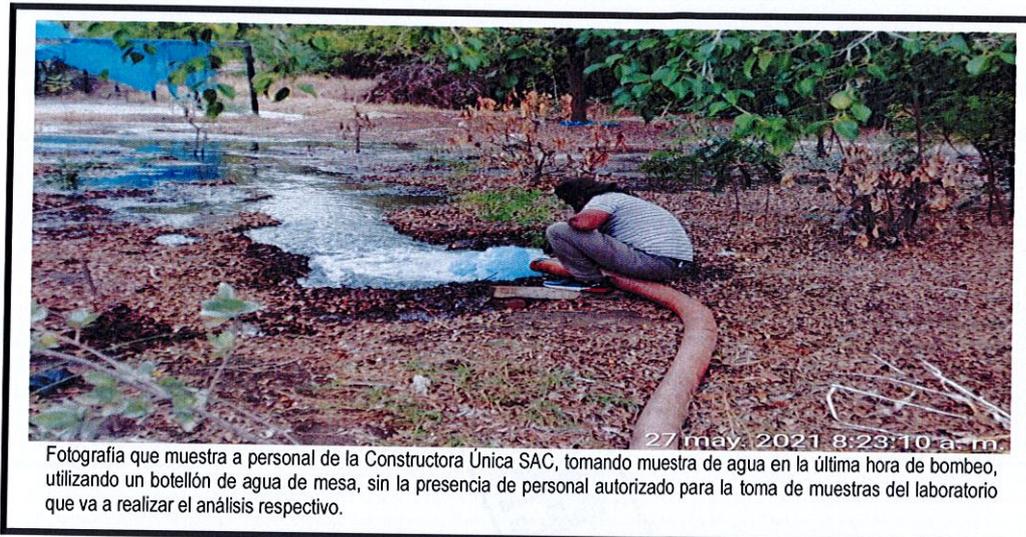
- ✓ El 27 de mayo a horas 8.20 am, personal de la Contratista procedió a la toma de muestras de agua, para realizar los análisis físicos, químicos y bacteriológicos, siendo que fueron tomadas en una botella común, sin la presencia de personal del laboratorio autorizado, tal como se muestra en la **toma fotográfica n.º 12**.

Fotografía n.º 12
Toma de muestras de agua efectuadas por el Contratista

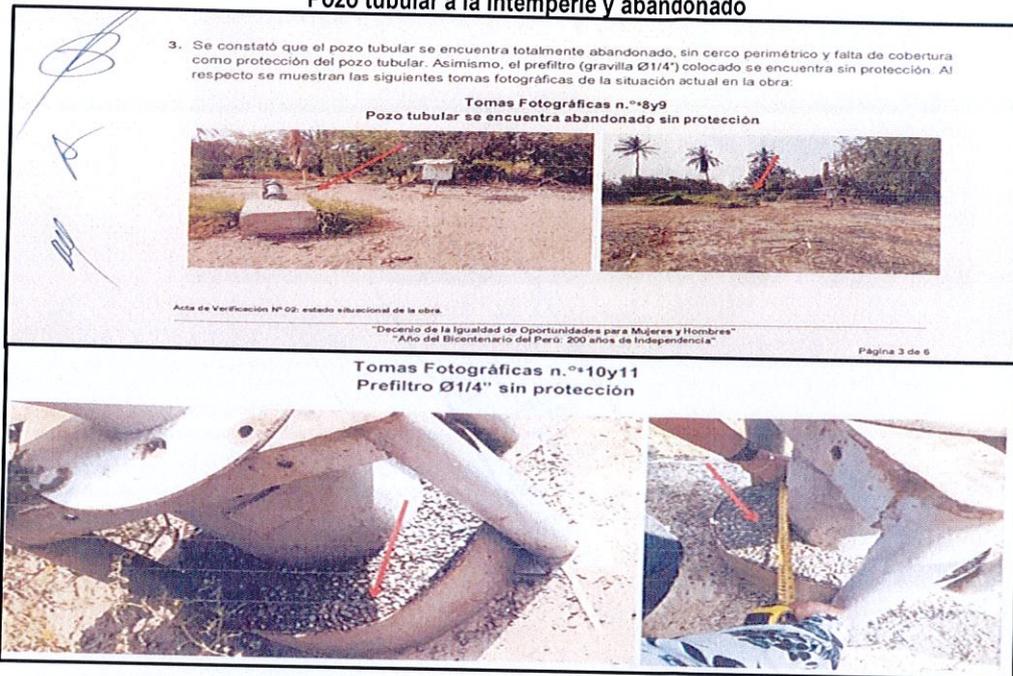
Es de tenerse en cuenta que, debido a la inoperatividad del pozo tubular, desde su construcción a la fecha, se ha apreciado una disminución de caudal y de profundidad operativa, tal como se indica a través del documento denominado Informe final de prueba de bombeo Pozo UNP, sin número ni fecha de emisión (**Apéndice n.º 53**), donde el supervisor de la Obra, señala que en la prueba de bombeo realizada en junio de 2019, el pozo tuvo un caudal máximo de 25.44 l/seg; a un nivel dinámico de 68.30 m.

Imagen n.º 7
Pozo tubular a la intemperie y abandonado
