**INFORME DE CONTROL ESPECÍFICO**

**N° 025-2021-2-0335-SCE**

**“PROCEDIMIENTO DE SELECCIÓN Y EJECUCIÓN DEL  
SERVICIO DE MANTENIMIENTO PERIÓDICO DE LOS  
CAMINOS VECINALES: EMP. PE 14- LIMAC, DISTRITO DE  
YAUTÁN, EMP. PE 14, DISTRITO DE YAUTÁN- ANAYAUTÁN-  
ACOSHAPAMPA, EMP. PE- 14- CACHIPAMPA- LAGAR-  
CANTARILLAS- LA MÁQUINA- PTA. CARRETERA, EMP. AN-  
1006- FUNDO LA MÁQUINA- EMP. AN- 1009, EMP. PE 14  
(CACHIPAMPA) CACHIPAMPA ALTA, DISTRITO DE YAUTÁN,  
PROVINCIA DE CASMA, DEPARTAMENTO DE ÁNCASH”**

**PERÍODO: 8 DE SETIEMBRE DE 2020 AL 11 DE ENERO DE 2021**

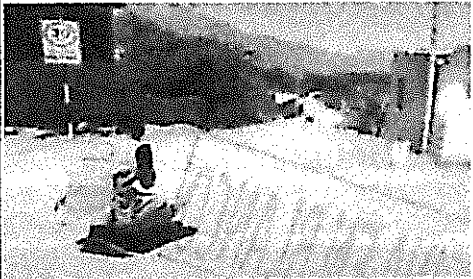
| IMAGEN N° 30 | IMAGEN N° 31 |
|---|---|
| Tramo: "Camino vecinal Emp. PE 14- Limac", el camino vecinal empieza en el empalme PE-14, donde se procedió a realizar con personal de la Municipalidad provincial de Casma, las mediciones de la longitud ejecutada. | Tramo: "Camino vecinal Emp. PE 14- Limac", se midió la longitud de la vía ejecutada empleando una wincha de 50 metros a lo largo del eje, apreciándose desgaste de la superficie de la capa de rodadura. |

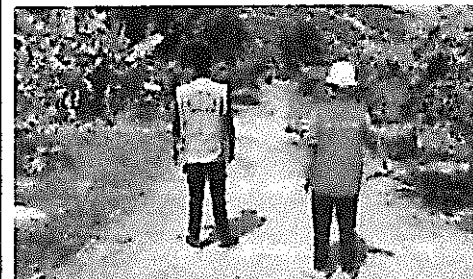
| IMAGEN N° 32 | IMAGEN N° 33 |
|---|---|
| Tramo: "Camino vecinal Emp. PE 14- Limac", se aprecia a personal de la Municipalidad Provincial de Casma inspeccionando los trabajos ejecutados por la empresa contratista Yiret EIRL en el tramo Emp. PE 14 - Limac. Se evidenció trabajos hasta un canal de regadío el cual limitaba a una propiedad de terceros. Km. 1,3722. | Tramo: "Camino vecinal Emp. PE 14- Limac", se tomó la coordenada UTM del punto final tramo ejecutado el cual es 828119E 8946527N. Km. 1,3722., difiriendo de las coordenadas del punto final del Plan de Trabajo las cuales son 829382E 8946916N. |

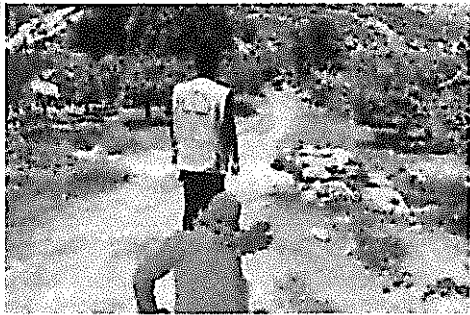
| IMAGEN N° 34 | IMAGEN N° 35 |
|---|---|
| Tramo: "Camino vecinal Emp. PE 14- Limac", se aprecia personal de la Entidad y de la comisión del OCI de la Municipalidad Provincial de Casma midiendo la longitud de tramo no ejecutado, perteneciente a propiedad de terceros, el cual empieza en un canal de regadío. | Tramo: "Camino vecinal Emp. PE 14- Limac", se aprecia personal de la Entidad y de la comisión del OCI de la Municipalidad Provincial de Casma midiendo la longitud de tramo no ejecutado, considerando que se encuentra en propiedad de terceros y cuya longitud es de 76 metros. (para consideraciones de cálculo se tomará el valor de 75,8 metros) |

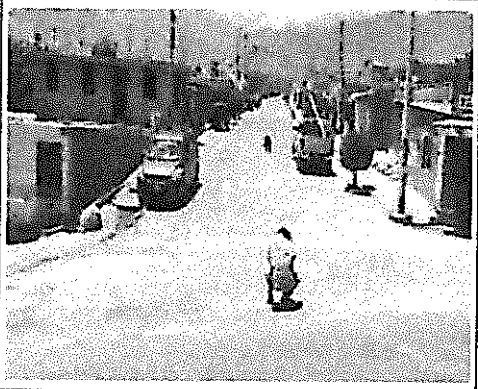
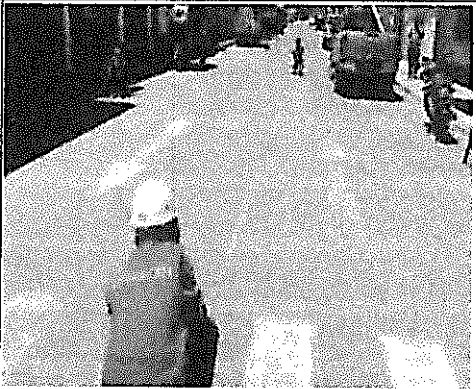
| IMAGEN N° 38 | IMAGEN N° 39 |
|---|---|
| <p>Tramo: "Camino vecinal EMP. PE-14 - dist Yaután - Anayaután, Acoshapampa", el camino vecinal con código de ruta 1072 empieza en el empalme PE-14 de la carretera Casma-Huaraz y tiene una longitud pavimentada medida en campo de 801,90 metros lineales. (15/09/2021)</p> | <p>Tramo: "Camino vecinal EMP. PE-14 - dist Yaután - Anayaután, Acoshapampa", medición de la longitud pavimentada con personal del OCI y de la Entidad, donde se evidenció que el pavimento existente se encuentra en buen estado de conservación. (15/09/2021)</p> |

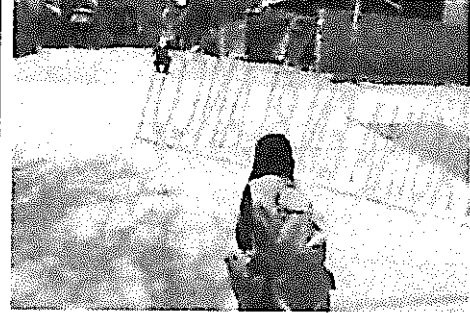
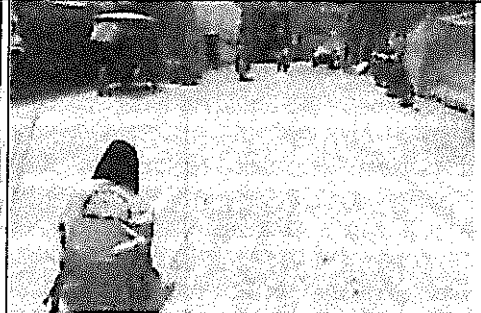
| IMAGEN N° 40 | IMAGEN N° 41 |
|---|---|
| <p>Tramo: "Camino vecinal EMP. PE-14 - dist Yaután - Anayaután, Acoshapampa", en la imagen se aprecia la medición del tramo final de la vía pavimentada existente; así como, el inicio de la vía afirmada ejecutada (15/09/2021)</p> | <p>Tramo: "Camino vecinal EMP. PE-14 - dist Yaután - Anayaután, Acoshapampa", Medición de longitud de tramo ejecutado y no se observa cunetas. (15/09/2021)</p> |

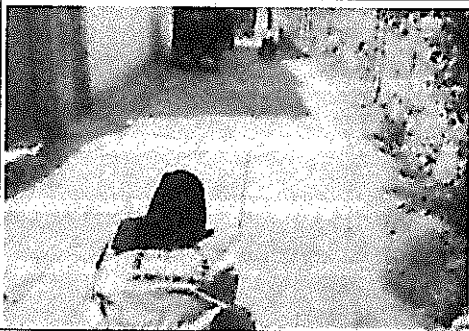
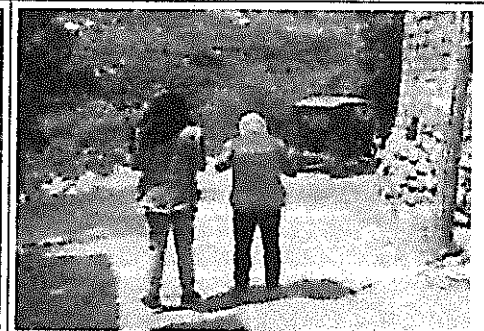
| IMAGEN N° 42 | IMAGEN N° 43 |
|---|---|
| <p>Tramo: "Camino vecinal EMP. PE-14 - dist Yaután - Anayaután, Acoshapampa", medición del tramo final del camino vecinal con código de ruta 1072, donde se aprecia además que dicho tramo se encuentra erosionado. (15/09/2021)</p> | <p>Tramo: "Camino vecinal EMP. PE-14 - dist Yaután - Anayaután, Acoshapampa", la longitud medida del tramo ejecutado es de 1740 metros lineales, llegando hasta un canal de concreto, lo que corresponde ser el punto final del camino vecinal corroborado con planos del Instituto Vial Provincial - MPC. (15/09/2021)</p> |

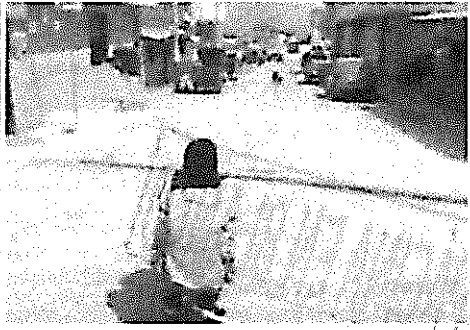
| IMAGEN N° 44 | IMAGEN N° 45 |
|---|---|
| Tramo: “Camino vecinal EMP PE-14 Cachipampa-Lagar-Cantarillas-La Máquina -Pta. Carretera” En la imagen se aprecia el inicio del camino vecinal en el empalme PE-14 donde se midió una longitud de tramo pavimentado de 189,80 metros | Tramo: “Camino vecinal EMP PE-14 Cachipampa-Lagar-Cantarillas-La Máquina -Pta. Carretera”. En la imagen se aprecia la medición del tramo final de la longitud de vía pavimentada. |

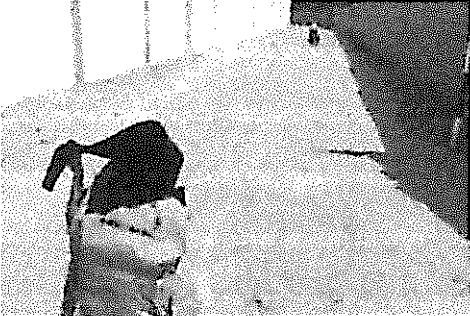
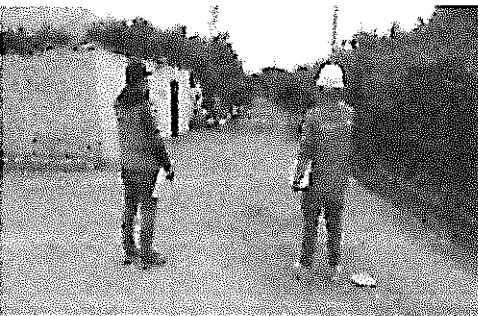
| IMAGEN N° 46 | IMAGEN N° 47 |
|---|---|
| Tramo: “Camino vecinal EMP PE-14 Cachipampa-Lagar-Cantarillas-La Máquina -Pta. Carretera” con apoyo del personal de la Municipalidad Provincial de Casma se procedió a medir la longitud ejecutada del camino vecinal con código de ruta AN - 1059. | Tramo: “Camino vecinal EMP PE-14 Cachipampa-Lagar-Cantarillas-La Máquina -Pta. Carretera”. Punto final del tramo ejecutado de acuerdo al requerimiento y TDR, corroborado con los planos del Instituto Vial Provincial – MPC, siendo la medida del tramo ejecutado de 1670 metros lineales y su coordenada UTM tomada de campo es 0823333E 8944970S |

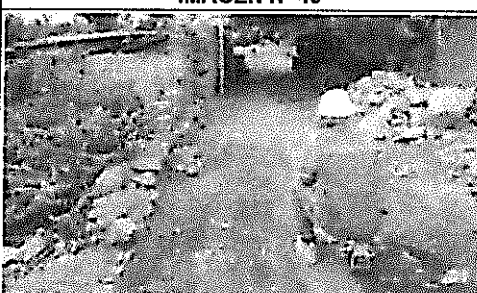
| IMAGEN N° 48 | IMAGEN N° 49 |
|---|---|
| Tramo: "Camino vecinal EMP PE-14 Cachipampa-Lagar-Cantarillas-La Máquina -Pta. Carretera" desde el km. 1+670 km. se continuó con la medición del camino vecinal, en un tramo faltante de intervención, donde se pudo apreciar viviendas y sembríos que no han sido beneficiados con el proyecto. (08/09/2021) | Tramo: "Camino vecinal EMP PE-14 Cachipampa-Lagar-Cantarillas-La Máquina -Pta. Carretera". Medición del tramo no ejecutado (hasta el punto final de carretera), teniendo una longitud de 130 metros lineales y su coordenada UTM 0823225E 8944947S (08/09/2021) |

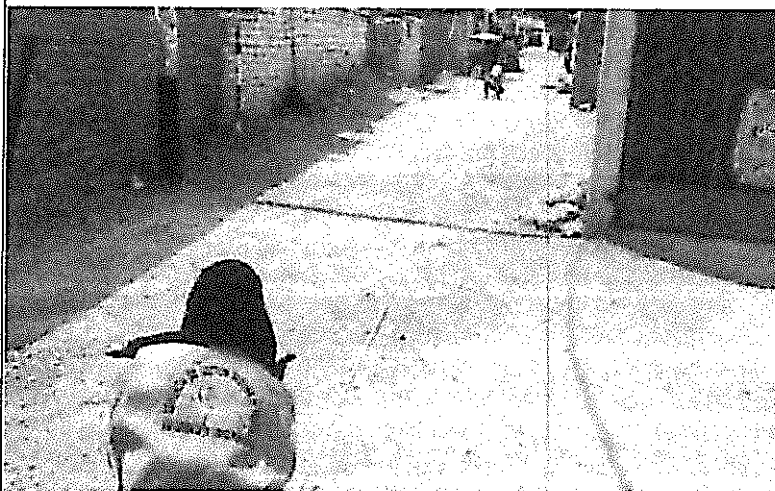
**IMAGEN N° 50**

**Tramo: "Camino vecinal EMP. PE 14 (Cachipampa) Cachipampa Alta"** El camino vecinal con código de ruta 1062 empieza en el empalme PE-14, en la imagen se aprecia personal de la municipalidad provincial de Casma y del OCI realizando medición de la longitud de la vía ejecutada (15/09/2021)

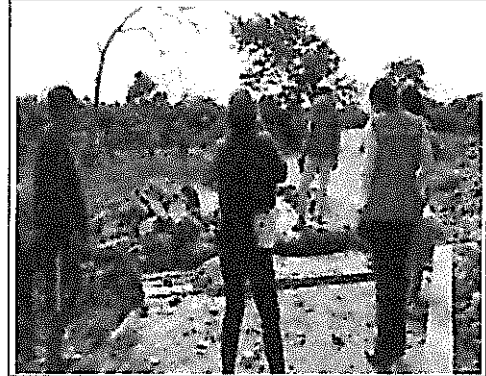
| IMAGEN N° 59 | IMAGEN N° 60 |
|---|---|
| <p>Tramo: "EMP. PE-14 Cachipampa – AN – 1062 – Cachipampa Alta 2" Se inspeccionó el camino vecinal en compañía del señor Bresnet Carlos Tomás Llano, asistente de campo de la Corporación Andina Yiret E.I.R.L.</p> | <p>Tramo: "EMP. PE-14 Cachipampa – AN – 1062 – Cachipampa Alta 2" Se evidenció trabajos de reconstrucción de techo de canal de concreto, el cual fue dañado por trabajos de maquinaria pesada.</p> |

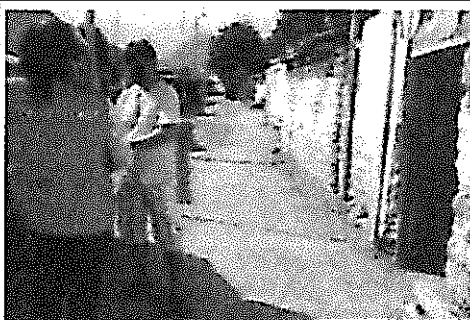
| IMAGEN N° 63 | IMAGEN N° 64 |
|---|---|
| <p>Tramo: "EMP. PE-14 Cachipampa – AN – 1062 – Cachipampa Alta 2" se inspeccionó los trabajos ejecutados con el señor Bresnet Carlos Tomás Llanos.</p> | <p>Tramo: "EMP. PE-14 Cachipampa – AN – 1062 – Cachipampa Alta 2", se tomó manifestación de un poblador local, quien indicó que los trabajos se ejecutaron durante la primera quincena del mes de mayo del presente año.</p> |

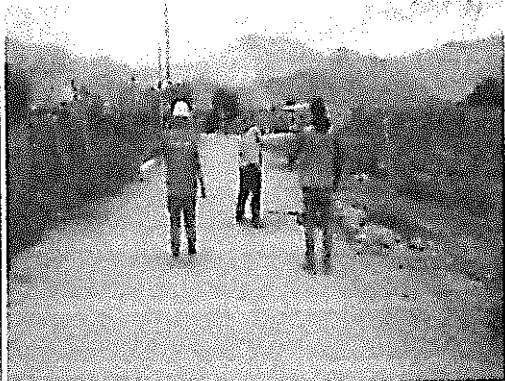
| IMAGEN N° 67 | IMAGEN N° 68 |
|---|---|
| <p>Tramo: "Emp. PE-14-Cachipampa – Lagar – Cantarillas la Máquina - Pta. Carretera"</p> <p>No existe cunetas a lo largo de la vía ejecutada, imagen en la progresiva km. 1+520 km.</p> | <p>Tramo: "Emp. PE-14-Cachipampa – Cachipampa Alta"</p> <p>No existe cunetas a lo largo de la vía ejecutada, imagen en la progresiva km. 1+090 km.</p> |

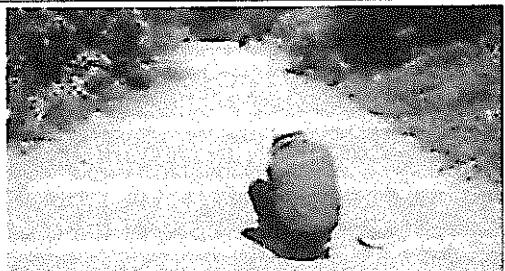
| IMAGEN N° 69 | IMAGEN N° 70 |

| IMAGEN N° 69 | IMAGEN N° 70 |
|---|---|
| Tramo: "Emp. PE-14 – Limac"<br>No existen cunetas a lo largo de la vía ejecutada | Tramo: "Emp. PE-14 – distrito de Yaután – Amayaután, Acoshapampa"<br>No existen de cunetas a lo largo de la vía ejecutada |

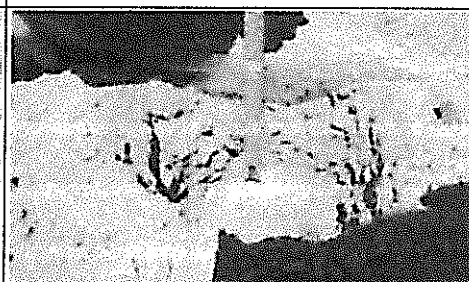
| IMAGEN N° 74 | IMAGEN N° 75 |
|---|---|
| Tramo: "Emp. PE-14-Cachipampa - Lagar - Cantarillas - la Máquina - Pta. Carretera"<br>Encontrado el nivel de subrasante en la progresiva km. 1+420 km., se procedió a medir el espesor de la capa de material granular de cantera para estabilizado, como se puede apreciar en la imagen, la medida de espesor es de 10,8 cm, no se evidenció la capa nivelante. | Tramo: "Emp. PE-14 - Limac"<br>Se evidenció en la progresiva km. 0+120 KM. las distintas capas conformantes del terreno, claramente se diferencia la capa de material granular de cantera para estabilizado e=0,15 cm de la capa de terreno natural. El espesor medido de la capa de afirmado es de 13,70 cm. |

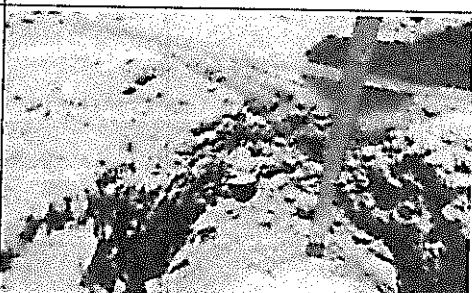
| IMAGEN N° 76 | IMAGEN N° 77 |
|---|---|
| <p><b>Tramo: "Emp. PE-14 – Limac"</b><br/>Se tomó la medida de la excavación realizada en la progresiva km. 1+020 km. donde se comprobó una profundidad de 12,10 cm. hasta el nivel de terreno natural. No se evidenció la capa nivelante. El espesor de la capa de material granular es 12,10 cm.</p> | <p><b>Tramo: "Emp. PE-14 – distrito de Yaután – Amayaután, Acoshapampa"</b><br/>Se tomó la medida de la excavación realizada en la progresiva km. 0+520 km. donde se comprobó una profundidad de 13,60 cm. hasta el nivel de subrasante. No se evidenció la capa nivelante. El espesor de la capa de material granular es 13,60 cm.</p> |

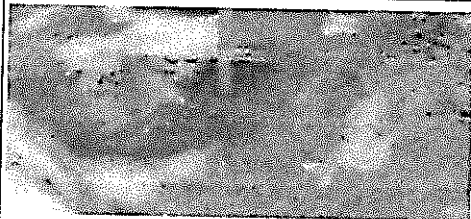
| IMAGEN N° 80 | IMAGEN N° 81 |
|---|---|
| <p><b>Tramo: "EMP. PE-14 Cachipampa – Cachipampa Alta" con código AN-1062.</b> En la progresiva km. 0+120 km. se puede apreciar el espesor de material granular de 5,40 cm, prospección realizada en el eje de la vía, el nivel de la subrasante es -5,40cm. (02/09/2021)</p> | <p><b>Tramo: "EMP. PE-14 Cachipampa – Cachipampa Alta" con código AN-1062.</b> En la progresiva km. 0+220 km. se puede apreciar el espesor de material granular de 12,00 cm, prospección realizada en el margen derecho de la vía, el nivel de la subrasante encontrado es -12,00cm. (02/09/2021)</p> |

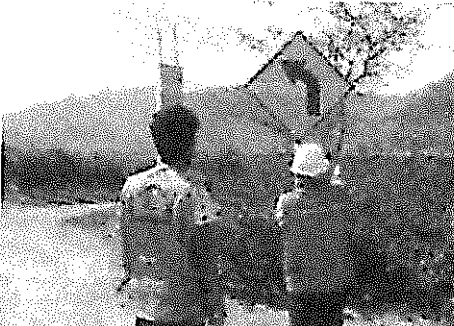
| IMAGEN N° 86 | IMAGEN N° 87 |

| IMAGEN N° 86 | IMAGEN N° 87 |
|---|---|
| Tramo: "EMP. PE-14 Cachipampa – Cachipampa Alta" con código AN-1062.<br>Medición de sección de señal preventiva 60,00cm. (09/09/2021) | Tramo: "EMP. PE-14 Cachipampa – Cachipampa Alta" con código AN-1062.<br>Medición de sección de señal preventiva 60,00cm. (09/09/2021) |

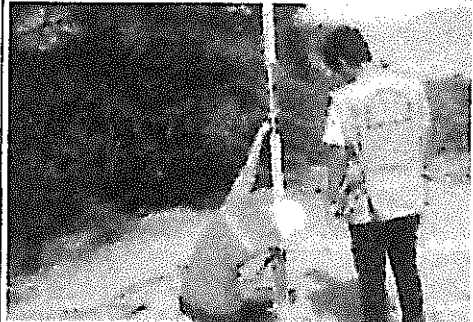
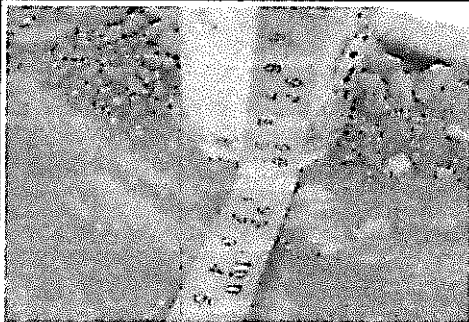
| IMAGEN N° 88 | IMAGEN N° 89 |

| IMAGEN N° 88 | IMAGEN N° 89 |
|---|---|
| Tramo: "EMP. PE-14 Cachipampa – Cachipampa Alta" con código AN-1062.<br>Medición de altura de poste de señal preventiva 2,50m. (09/09/2021) | Tramo: "EMP. PE-14 Cachipampa – Cachipampa Alta" con código AN-1062.<br>Medición de altura de poste de señal preventiva 2,50m. (09/09/2021) |

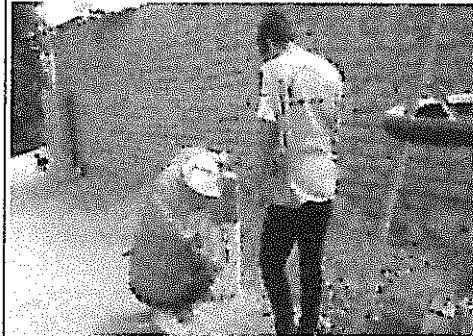
| IMAGEN N° 90 | IMAGEN N° 91 |

| IMAGEN N° 90 | IMAGEN N° 91 |
|---|---|
| Tramo: "EMP. PE-14 Cachipampa – Cachipampa Alta" con código AN-1062.<br>Medición de altura hito kilométrico 1+000 (09/09/2021) | Tramo: "EMP. PE-14 Cachipampa – Cachipampa Alta" con código AN-1062.<br>Medición de altura hito kilométrico 1+000 (79,00cm) (09/09/2021) |

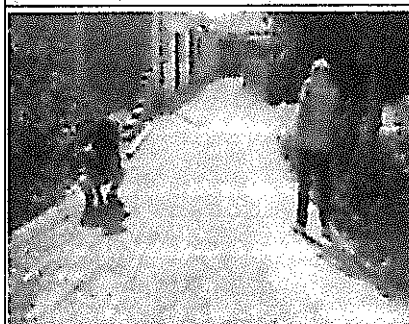
IMAGEN N° 100

Tramo: "EMP. PE-14 Cachipampa - Cachipampa Alta" con código AN-1062. Medición de ancho 2,90m en la progresiva Km. 0+200 (15/09/2021)

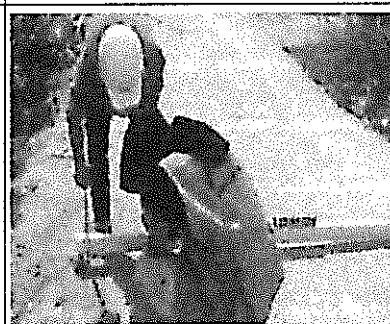
IMAGEN N° 101

Tramo: "EMP. PE-14 Cachipampa - Cachipampa Alta" con código AN-1062. Sección peraltada hacia la izquierda; sin embargo, no se encuentra en curva, progresiva Km. 0+200 (15/09/2021)

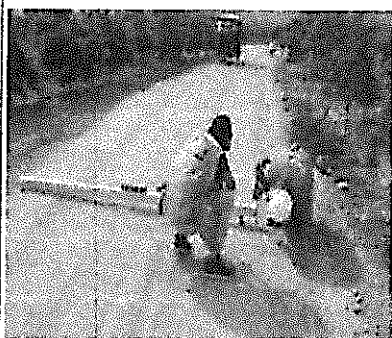
| IMAGEN N° 102 | IMAGEN N° 103 |
|---|---|
| Tramo: "EMP. PE-14 Cachipampa - Cachipampa Alta" con código AN-1062. Falta de bombeo a la margen izquierda de la vía, en la progresiva km. 0+420 km. (15/09/2021) | Tramo: "EMP. PE-14 Cachipampa - Cachipampa Alta" con código AN-1062. Sección peraltada hacia la derecha; sin embargo, no se encuentra en curva, en la progresiva km. 1+120 km. (15/09/2021) |

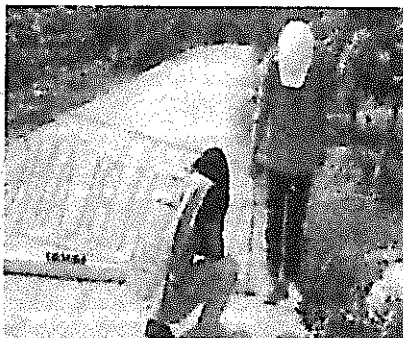
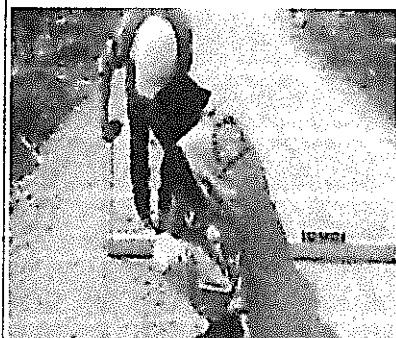
| IMAGEN N° 104 | IMAGEN N° 105 |
|---|---|
| Tramo: "EMP. PE-14 Cachipampa - Cachipampa Alta" con código AN-1062. Falta de bombeo a la margen derecha de la vía, en la progresiva km. 0+620 km. (15/09/2021) | Tramo: "EMP. PE-14 Cachipampa - Cachipampa Alta" con código AN-1062. Falta de bombeo a la margen izquierda de la vía, en la progresiva km. 0+620 km. (15/09/2021) |
