INFORME DE CONTROL ESPECÍFICO
N° 017-2022-2-0335-SCE

SERVICIO DE CONTROL ESPECÍFICO A HECHOS CON
PRESUNTA IRREGULARIDAD
MUNICIPALIDAD PROVINCIAL DE CASMA
CASMA, CASMA, ANCASH

“PROCEDIMIENTO DE SELECCIÓN, ELABORACIÓN,
APROBACIÓN Y PAGO DE PLAN DE TRABAJO Y EJECUCIÓN
DEL MANTENIMIENTO PERIÓDICO DE LOS CAMINOS
VECINALES: “EMP. PTA CARRETERA – TAMBO VIEJO –
MOJEQUE – RUINAS – PAMPA DE LLAMA – EMP. AN – 1044;
EMP. PE – 14 – PTA. CARRETERA – SAN FRANCISCO ALTO –
SANTA MATILDE – MOJEQUE; EMP. AN – 1043 – EMP. AN –
1039 (CHILLE), EN EL DISTRITO DE CASMA, PROVINCIA DE
CASMA – DEPARTAMENTO DE ANCASH”

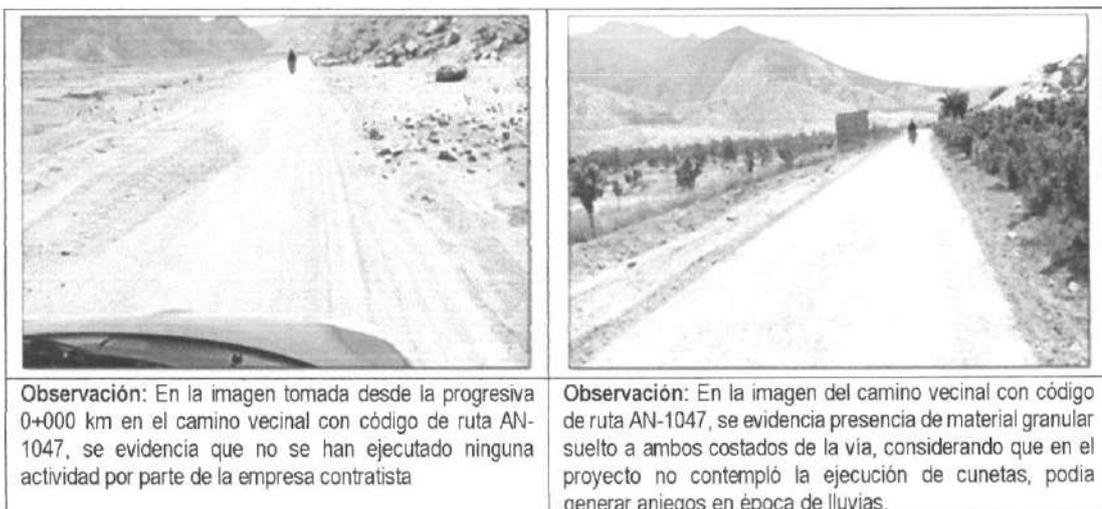
IMAGEN N° 9
CAMINO VECINAL CON CÓDIGO DE RUTA AN-1047

De igual manera, en el mismo documento se adjunta un panel fotográfico de 17 de diciembre de 2020, entre las cuales destacan las siguientes vistas fotográficas:

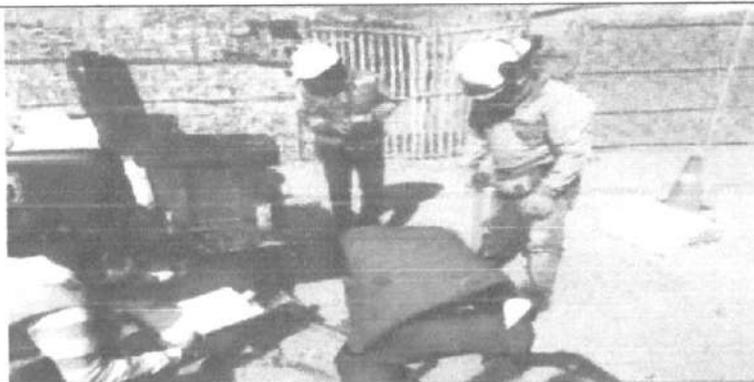
IMAGEN N° 10
TOMAS DE MUESTRAS PARA LOS ENSAYOS DE LABORATORIO

Sin embargo, conforme se había expuesto en el análisis precedente del informe mensual n.º 1 fueron ejecutadas incumpliendo las especificaciones técnicas, con granulometría mayor a 2"; lo cual se corrobora con los resultados de laboratorio, conforme se presenta a continuación:

TRAMO: "EMP. PTA. CARRETERA - TAMBÓ VIEJO - MOJEQUE - RUINAS - PAMPA DE LLAMA - EMP. AN-1044" con código de ruta AN-1047. Excavación de dimensiones 0,40m x 0,55 m. por H promedio = 16 cm. y toma de muestra de aproximadamente 30 kg. en presencia de auditor OCI y funcionaria de la Entidad, en la progresiva km 7+733 km (17/06/2022)

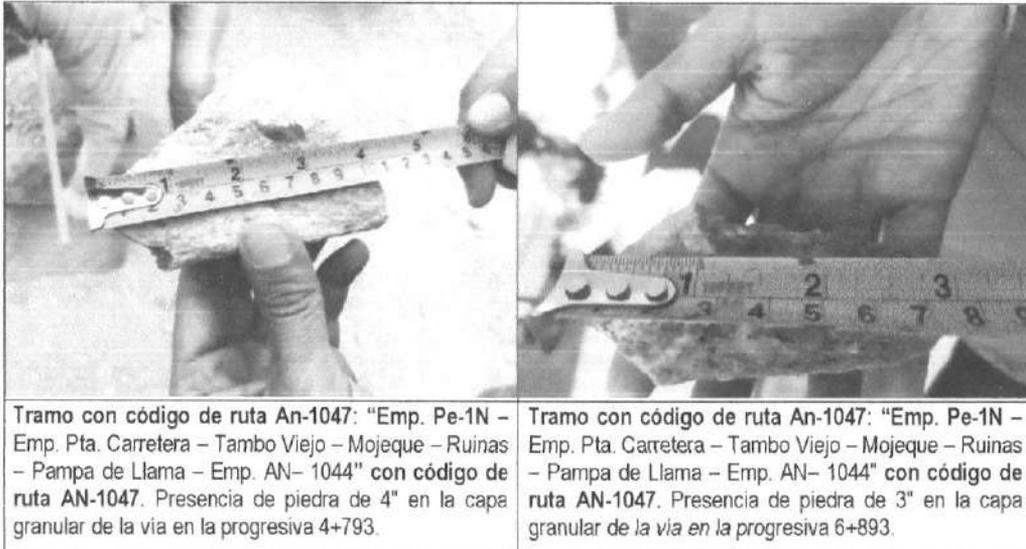
IMAGEN N° 11
MATERIAL GRANULAR COMPONENTE DE AFIRMADO PASANTE DE 2" DEL CAMINO VECINAL
"EMP. PTA. CARRETERA – TAMBO VIEJO – MOJEQUE – RUINAS – PAMPA DE LLAMA – EMP.
AN. – 1044" CON CÓDIGO DE RUTA AN-1047

Consecuentemente, se evidencia que el material de afirmado que no se ajusta a alguna de las franjas granulométricas; en consecuencia, no cumplen las especificaciones requeridas en el Manual de carreteras "Especificaciones técnicas generales para construcción" (EG – 2013).

Sin embargo, conforme se presentó en el ítem anterior la actividad "2.02. Material granular de cantera para estabilizado =0.15m", no cumplió con el requerimiento de la granulometría, incumpliendo así el Manual de carreteras "Especificaciones técnicas generales para construcción" (EG – 2013), por lo que, dicho material no debió ser transportado para ejecutar la actividad de afirmado; corroborando ello que, las actividades "3.01 Transporte de material granular hasta 1 km" y "3.02 Transporte de material granular mayor 1 km" no debieron ser pagadas por la Entidad.

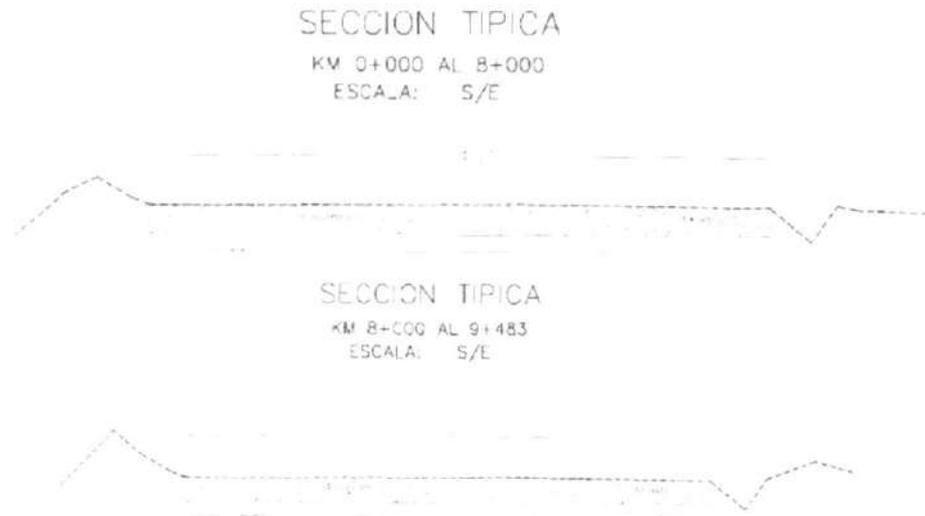
IMAGEN N° 12
SECCIÓN TRANSVERSAL TÍPICA DEL AFIRMADO E=0.15 M., "PLANTA Y PERFIL, SECCIÓN VÍA"

Resolución de Gerencia Municipal n.° 304-2020-MPC 13 de noviembre de 2020, estableció la ejecución del afirmado con un espesor de 0,15 m, un ancho de calzada de 4.00 m de la progresiva 0+000 hasta la progresiva 08+000 y un ancho de 3.50 m desde la progresiva 08+000 hasta la progresiva 09+483, tal como se muestra en la imagen siguiente:

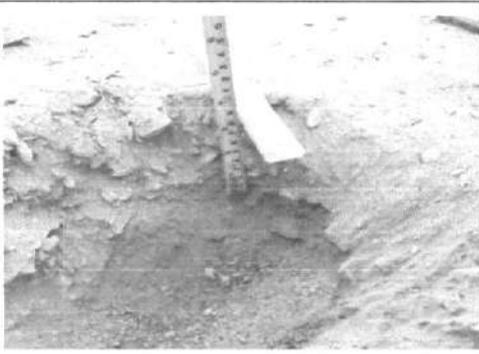
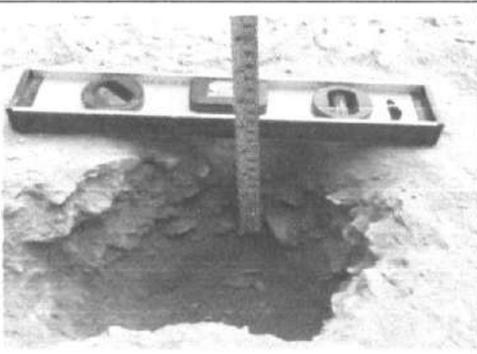
IMAGEN N.º 13	IMAGEN N.º 14

incumpliendo las especificaciones técnicas; puesto que en la superficie de la vía en todo el tramo se evidencia un espesor o altura del afirmado menor a 15 cm., dicha situación, evidencia el incumplimiento de la especificación técnica del plan de trabajo, tal como se muestra a continuación:

En la progresiva 6+150 se puede apreciar el espesor de material granular de 9,00cm, prospección realizada al margen derecho de la vía, el nivel de la subrasante (terreno natural) es -9,00cm. (20/04/2022)	En la progresiva 8+650 se puede apreciar el espesor de material granular de 11,00cm, prospección realizada al margen izquierdo de la vía, el nivel de la subrasante (terreno natural) es -11,10cm. (21/04/2022)

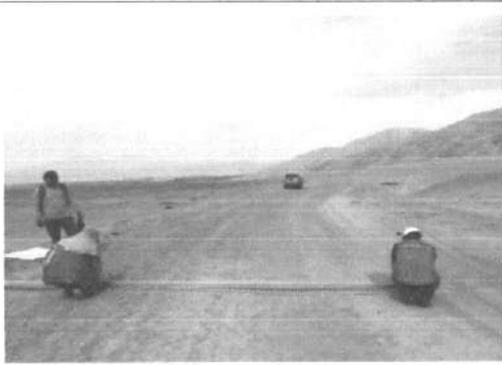
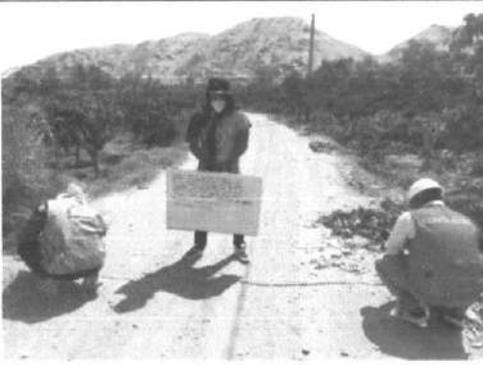
IMAGEN N.º 15	IMAGEN N.º 16

En presencia de personal de la Gerencia de Gestión Urbana y Rural de la MP Casma se verificó ancho de tramo ejecutado en la progresiva 3+944	En presencia de personal de la Gerencia de Gestión Urbana y Rural de la MP Casma se verificó ancho de tramo ejecutado en la progresiva 8+800

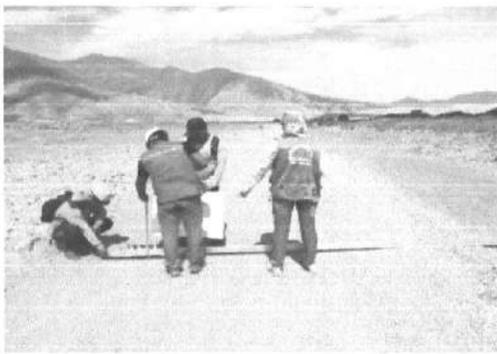
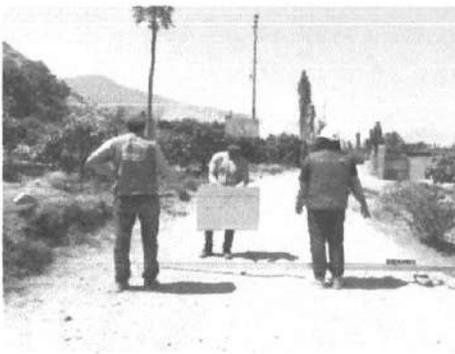
IMAGEN N° 17	IMAGEN N° 18

Del mismo modo, se tiene que el afirmado ejecutado por el contratista debe tener un peralte en trazos curvos de acuerdo al numeral 304.06 "Peralte" del Manual de Carreteras Diseño Geométrico DG-2018 donde indica lo siguiente: "Inclinación transversal de la carretera en los tramos de curva, destinada a contrarrestar la fuerza centrífuga del vehículo y bombeo en trazos en tangente tal como lo indica el numeral 304.05 "Bombeo" del Manual de Carreteras Diseño Geométrico DG-2018 donde indica lo siguiente: "En tramos en tangente o en curvas en contraperalte, las calzadas deben tener una inclinación transversal mínima denominada bombeo, con la finalidad de evacuar las aguas superficiales. El bombeo depende del tipo de superficie de rodadura y de los niveles de precipitación de la zona, por lo que se efectuó la inspección para verificar ello.

En presencia de profesional de la Gerencia de Gestión Urbana y Rural de la Entidad se verificó que lado derecho e izquierdo en la progresiva 5+600 no tienen bombeo h=0,00 cm	En presencia de profesional de la Gerencia de Gestión Urbana y Rural de la Entidad se verificó ancho de tramo ejecutado en la progresiva 8+800

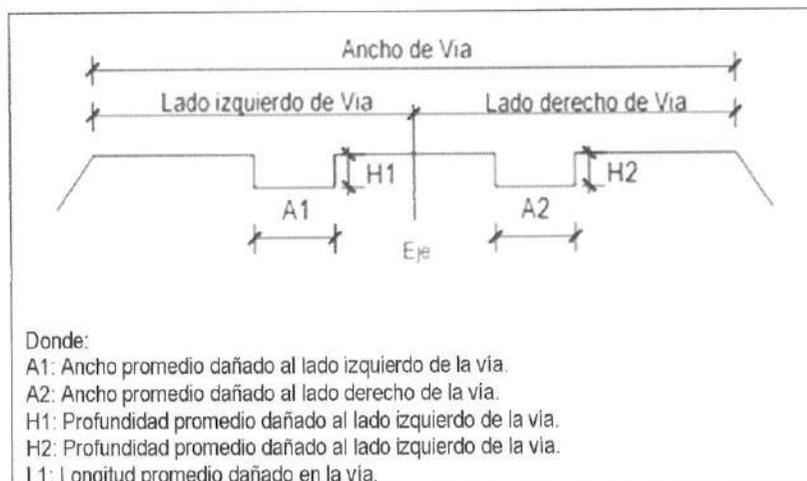
IMAGEN N° 19
HUELLAS/HUNDIMIENTOS EN LA VÍA

Seguidamente, durante la inspección de campo se realizaron mediciones de los desgastes y daños en la superficie de rodadura de la vía, con la finalidad de calificar la deformación y los baches; destacándose que, dichas medidas se tomaron en atención a lo requerido en la tabla 4-4 del citado manual, considerando referencialmente las acotaciones de la imagen siguiente.

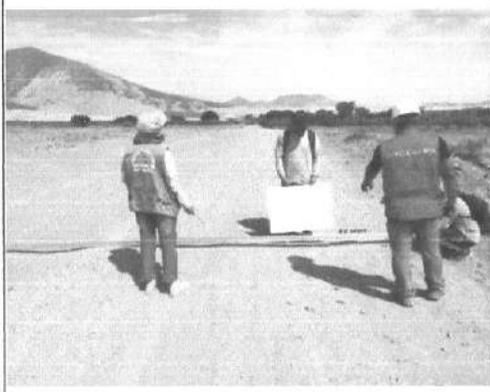
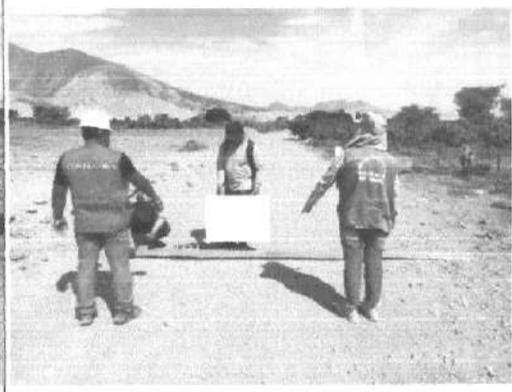
IMAGEN N.º 20	IMAGEN N.º 21

Se procedió a medir las deformaciones tipo ahuellamiento en la capa de rodadura de la vía, para lo cual se utilizaron una regla de aluminio de 6 metros, nivel de mano, wincha y regla, tal como se muestra en las siguientes fotografías:

<p>En presencia de personal profesional de la Gerencia de Gestión Urbana y Rural de la Municipalidad Provincial de Casma se verificó la deformación de la capa de rodadura desde la progresiva 05+775 hasta la progresiva 05+800</p>	<p>En presencia de personal profesional de la Gerencia de Gestión Urbana y Rural de la Municipalidad Provincial de Casma se verificó la deformación de la capa de rodadura desde la progresiva 05+875 hasta la progresiva 05+900</p>

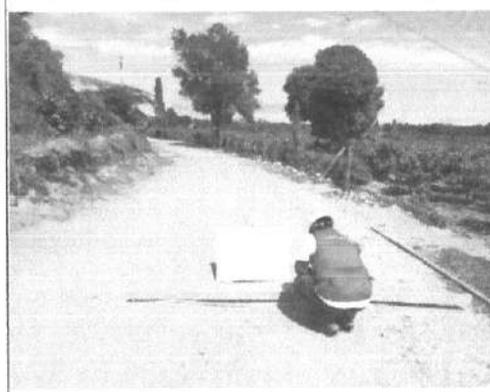
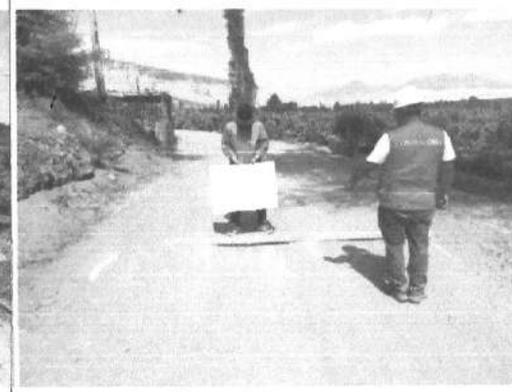
IMAGEN N.º 22	IMAGEN N.º 23

<p>Se muestra deformación de la capa de rodadura desde la progresiva 08+300 hasta la progresiva 08+325.</p>	<p>Se muestra deformación de la capa de rodadura desde la progresiva 08+375 hasta la progresiva 08+400.</p>

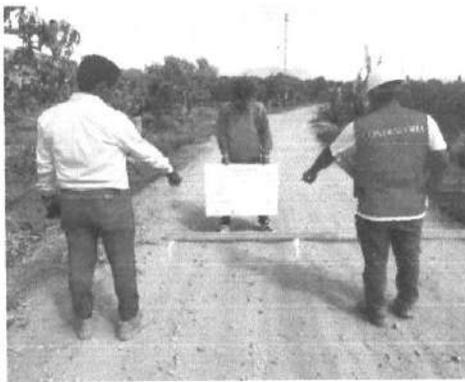
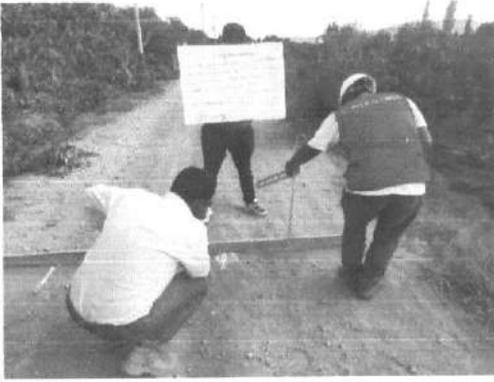
IMAGEN N.º 24	IMAGEN N.º 25

<p>En presencia de personal profesional de la Gerencia de Gestión Urbana y Rural de la Entidad se verificó la deformación de la capa de rodadura desde la progresiva 08+725 hasta la progresiva 08+750</p>	<p>En presencia de personal profesional de la Gerencia de Gestión Urbana y Rural de la Entidad se verificó la deformación de la capa de rodadura desde la progresiva 08+775 hasta la progresiva 08+800</p>

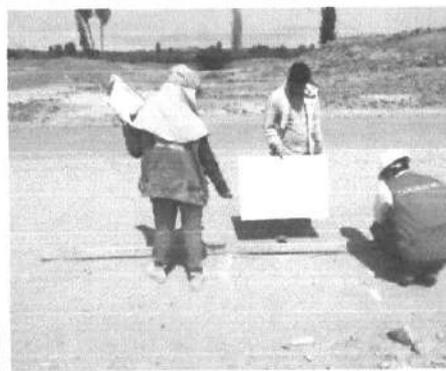
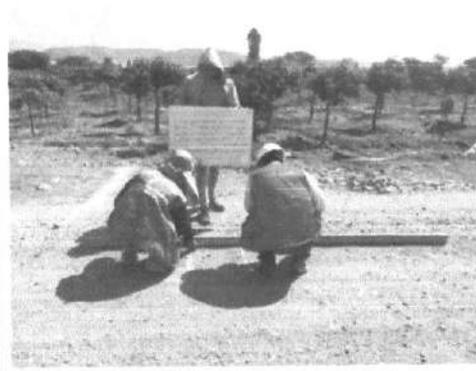
IMAGEN N.º 26	IMAGEN N.º 27

Se procedió a verificar las deformaciones tipo encalaminado de la vía, de acuerdo a las siguientes imágenes:

<p>En presencia de personal de la Gerencia de Gestión Urbana y Rural de la MP Casma se verificó el encalaminado de la capa de rodadura desde la progresiva 05+575 hasta la progresiva 05+600</p>	<p>En presencia de personal de la Gerencia de Gestión Urbana y Rural de la MP Casma se verificó el encalaminado de la capa de rodadura desde la progresiva 5+675 hasta la progresiva 05+700</p>

De lo anterior, la calificación de la condición de las carreteras de acuerdo al manual de carreteras, mantenimiento o conservación vial **determinó la necesidad de efectuar un mantenimiento periódico a la vía evaluada**; asimismo, teniendo en cuenta que estamos evaluando la ejecución del servicio de mantenimiento periódico y el poco tiempo transcurrido (15 meses desde la paralización del servicio que se encontraba en la ejecución de la fase II), se puede evidenciar que **la superficie de rodadura del camino vecinal ya se encuentra deteriorado** y con la exposición de la grava del material utilizado y con la necesidad de un mantenimiento periódico. Dicho **estado actual de la superficie de rodadura de la vía, corroboraría las deficiencias y omisiones evidenciadas precedentemente** en el presente informe, respecto al plan de trabajo y la ejecución del mantenimiento periódico, las cuales incumplen las normas aplicables correspondientes a las fases I y II del servicio en referencia.
