**INFORME DE CONTROL ESPECÍFICO**  
**N° 039-2021-2-0344-SCE**

**SERVICIO DE CONTROL ESPECÍFICO A HECHOS CON**  
**PRESUNTA IRREGULARIDAD**  
**MUNICIPALIDAD PROVINCIAL DEL SANTA**  
**CHIMBOTE, SANTA, ANCASH**

**“MEJORAMIENTO DEL BOULEVARD ISLA BLANCA DEL**  
**DISTRITO DE CHIMBOTE, PROVINCIA DEL SANTA,**  
**DEPARTAMENTO DE ANCASH”**

PERÍODO: DE 26 DE MARZO AL 13 DE NOVIEMBRE DE 2019

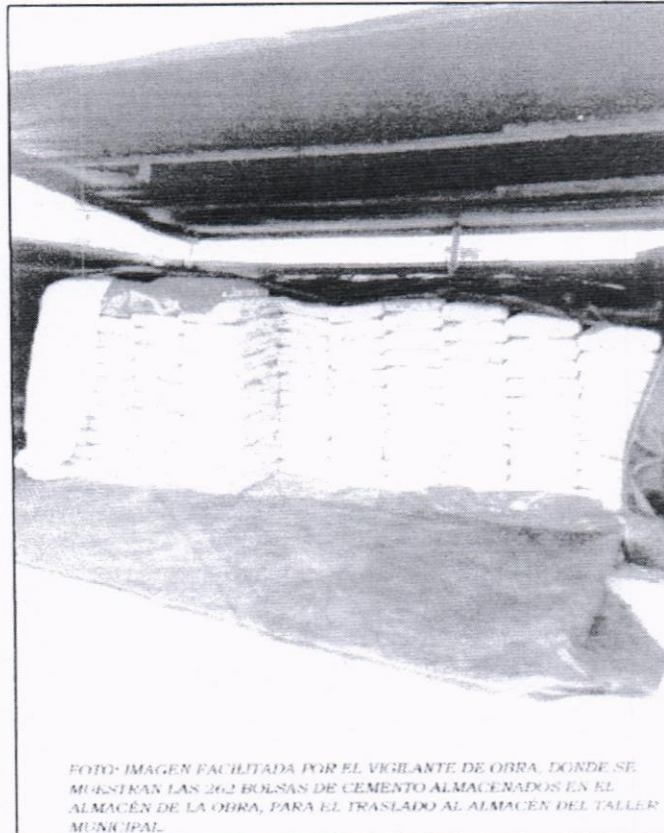
IMAGEN N° 6  
CONDICIONES DE ALMACENAMIENTO DE LAS 262 BOLSAS DE  
CEMENTO EN EL ALMACÉN DE LA OBRA, ANTES DE SER  
TRASLADADAS AL TALLER MUNICIPAL

(3 meses y 23 días)<sup>55</sup> por lo que las condiciones frescas del cemento a su llegada ya no eran las mismas.

FOTO: IMAGEN FACILITADA POR EL VIGILANTE DE OBRA, DONDE SE MUESTRAN LAS 262 BOLSAS DE CEMENTO ALMACENADAS EN EL ALMACÉN DE LA OBRA, PARA EL TRASLADO AL ALMACEN DEL TALLER MUNICIPAL.
