INFORME DE AUDITORÍA N° 016-2021-2-0368-AC

AUDITORÍA DE CUMPLIMIENTO  
MUNICIPALIDAD DISTRITAL DE MATARA  
MATARA-CAJAMARCA-CAJAMARCA

EJECUCIÓN DE LA OBRA: “MEJORAMIENTO DEL  
SERVICIO DE SANEAMIENTO RURAL CON  
BIODIGESTORES EN LOS CASERÍOS CIRUC, DOS DE  
MAYO, CASALOMA, CHUGSEN, CHIMCHIM, TINAJONES,  
SANTA TERESA - ANEXO, MATARITA, CHURGAP,  
CHOROMARCA, DISTRITO DE MATARA – CAJAMARCA”

PERÍODO: 7 DE SETIEMBRE DE 2016 AL 31 DE DICIEMBRE DE 2018

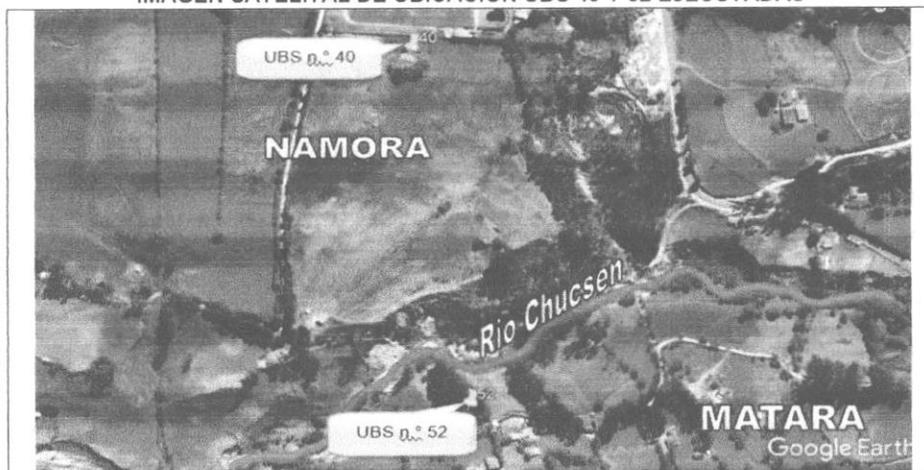
IMAGEN N° 3  
IMAGEN SATELITAL DE UBICACIÓN UBS 40 Y 52 EJECUTADAS

Imagen n.º 3: Imagen satelital, en la cual el río de nombre Chucsen delimita al distrito de Matara con el distrito de Namora, advirtiéndose que la UBS n.º 40 se encuentra en la jurisdicción de Namora; por otra parte, la UBS n.º 52 se encuentra cercana al río Chucsen (zona pantanosa).

- UBS n. 52 ejecutada en zona pantanosa cerca al río Chucsen que imposibilita el proceso de infiltración de aguas residuales en el subsuelo afectando su funcionamiento, y sin tener en cuenta otras opciones tecnológicas<sup>14</sup> acorde al medio natural (suelo), contrario a lo dispuesto en los numerales 2.1, 2.3 y 2.4 del Capítulo IV de la "GUÍA DE OPCIONES TECNOLÓGICAS PARA SISTEMAS DE ABASTECIMIENTO DE AGUA PARA CONSUMO HUMANO Y SANEAMIENTO EN EL ÁMBITO RURAL", los cuales señalan:

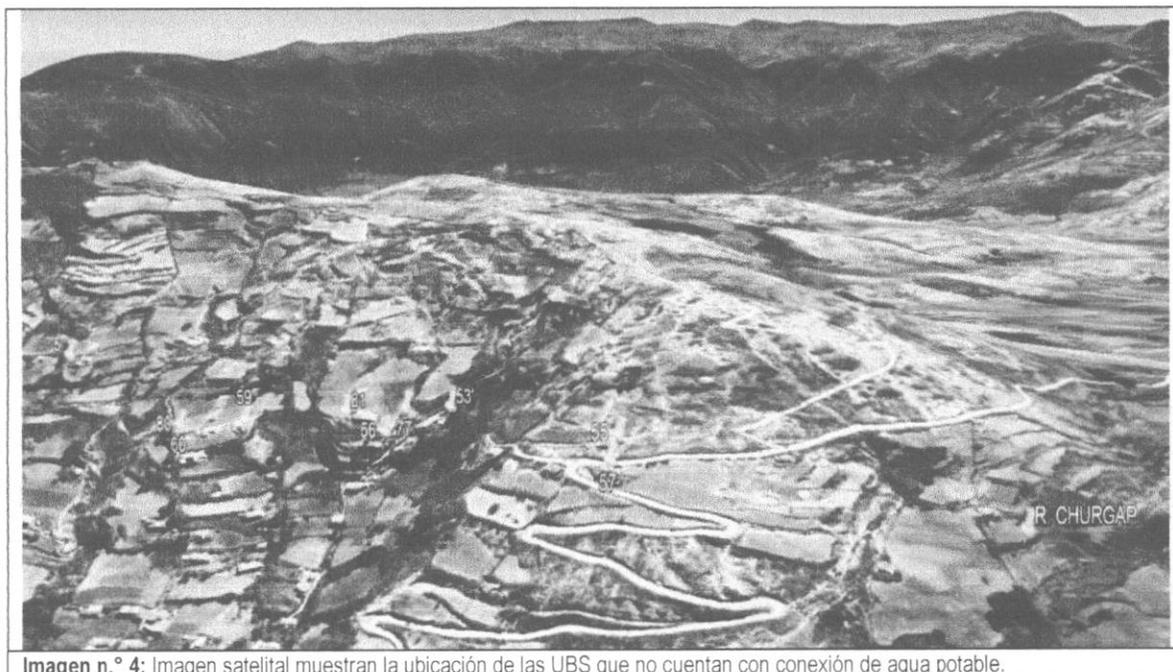
IMAGEN N° 4  
IMAGEN SATELITAL DE UBICACIÓN DE UBS QUE SE EJECUTARON  
SIN DISPONER DE AGUA POTABLE

Imagen n.º 4: Imagen satelital muestran la ubicación de las UBS que no cuentan con conexión de agua potable.

- UBS n.ºs 5, 53, 55, 56, 57, 59, 60, 77, 80 y 81, ejecutadas en zonas donde no se cuenta con agua potable, por cuanto el reservorio de dicha localidad por su altitud y distancia hacia las citadas UBS, imposibilita el abastecimiento de agua potable; lo señalado fue corroborado por la comisión auditora y representante de la Entidad del 20 al 22 de julio de 2021, días en la cual se realizó la inspección física a la localidad de Churgap; además, la ejecución de las UBS evaluadas resulta contraria a lo señalado en los numerales 5.3 y 5.4 del Capítulo III y en los numerales 2.3 y 2.4 del Capítulo IV de la "GUÍA DE OPCIONES TECNOLÓGICAS PARA SISTEMAS DE ABASTECIMIENTO DE AGUA PARA CONSUMO HUMANO Y SANEAMIENTO EN EL ÁMBITO RURAL", los cuales señalan:

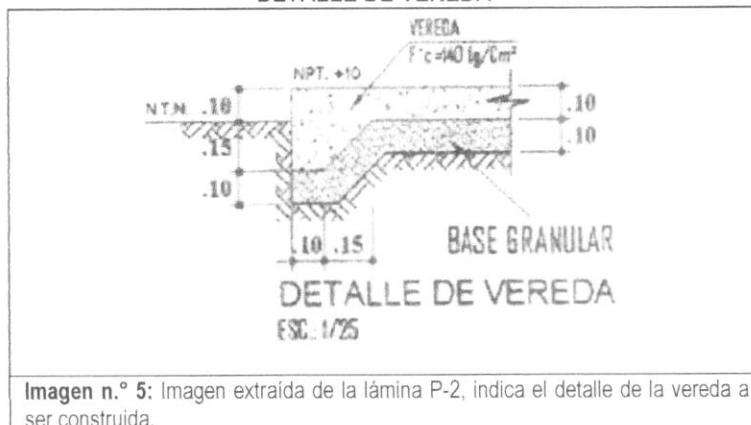
IMAGEN N.º 5  
DETALLE DE VEREDA

Para su ejecución el presupuesto de obra (Apéndice n.º 8) y el ofertado (Apéndice n.º 23), incluyó dentro de su estructura, entre otras, a las partidas 01.01.04.05.02 VEREDA DE CONCRETO  $f'c= 140\text{kg/cm}^2$   $E=4''$  INC. BRUÑADO, 01.01.04.05.03 CONCRETO  $f'c= 140\text{kg/cm}^2$  UÑAS DE VEREDAS, siendo sus precios unitarios S/ 36,21 por m<sup>2</sup> y S/ 293,72 por m<sup>3</sup>, respectivamente.

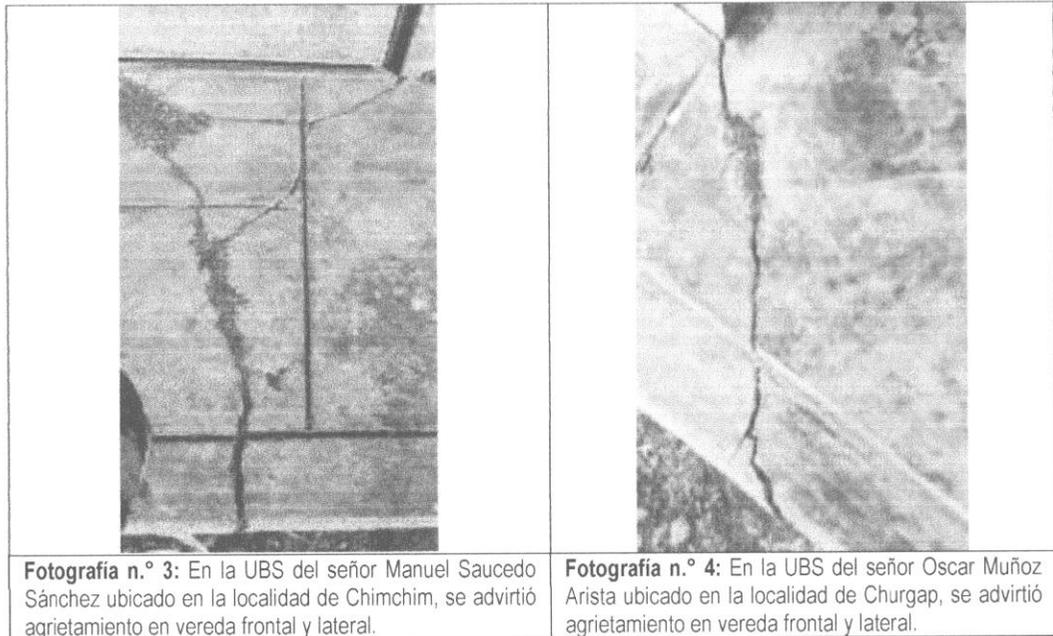
FOTOGRAFÍAS N°S 1, 2, 3, Y 4  
VEREDAS AGRIETADAS Y ASENTADAS

No obstante, durante la inspección física, se verificó agrietamiento y asentamiento en algunas veredas, denotando deficiente proceso constructivo en su ejecución y que en la actualidad dificulta su transitabilidad, así como la función para la cual fue concebida; lo señalado se sustenta en el Acta de Inspección Física de 4 de octubre de 2021 (Apéndice n.º 15), según se muestra en las siguientes fotografías:

<p>Fotografía n.º 1: En la UBS de la señora María Ordoñez Vargas, ubicado en la localidad de Choromarca, se advirtió agrietamiento en vereda posterior y lateral.</p>	<p>Fotografía n.º 2: En la UBS del señor Segundo Izquierdo Sánchez ubicado en la localidad de Choromarca, se advirtió agrietamiento en vereda frontal.</p>

**Fotografía n.º 3:** En la UBS del señor Manuel Saucedo Sánchez ubicado en la localidad de Chimchim, se advirtió agrietamiento en vereda frontal y lateral.

**Fotografía n.º 4:** En la UBS del señor Oscar Muñoz Arista ubicado en la localidad de Churgap, se advirtió agrietamiento en vereda frontal y lateral.

Al respecto, realizando la cuantificación del metrado de las veredas que presentan agrietamientos y asentamientos, se determinó el presupuesto de veredas que no viene cumpliendo con su función debido a deficiencias constructivas, el cual asciende a S/ 12 776,97, que constituye perjuicio económico; su cálculo se desarrolla a continuación:

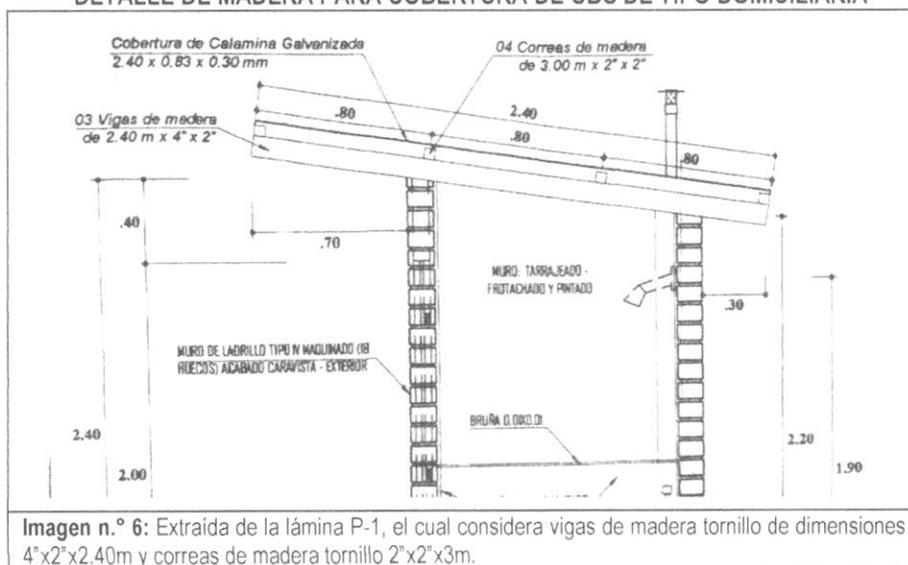
IMAGENES N° 6 y 7  
DETALLE DE MADERA PARA COBERTURA DE UBS DE TIPO DOMICILIARIA

Imagen n.º 6: Extraída de la lámina P-1, el cual considera vigas de madera tornillo de dimensiones 4"x2"x2.40m y correas de madera tornillo 2"x2"x3m.

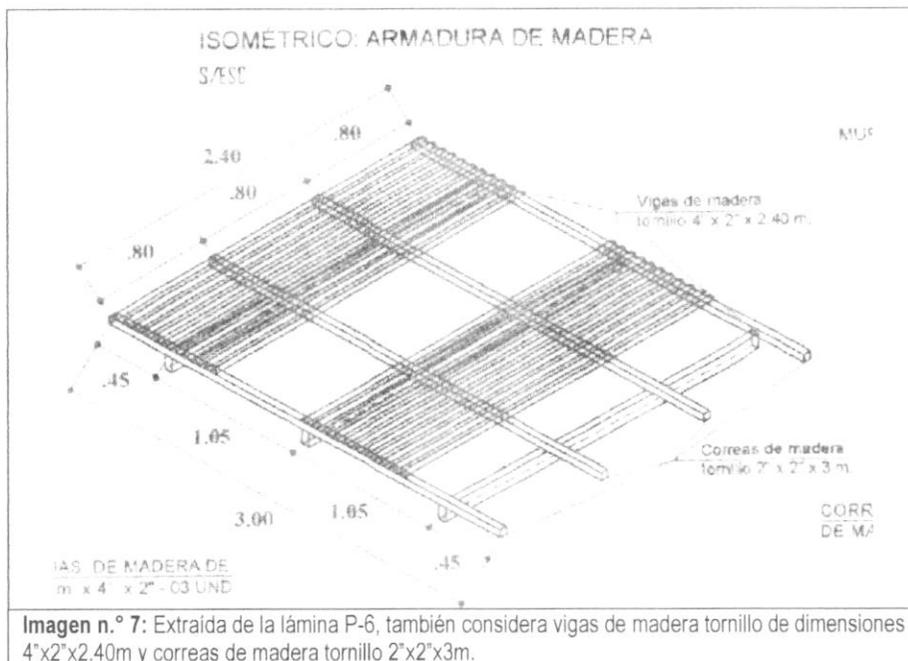
Imagen n.º 7: Extraída de la lámina P-6, también considera vigas de madera tornillo de dimensiones 4"x2"x2.40m y correas de madera tornillo 2"x2"x3m.

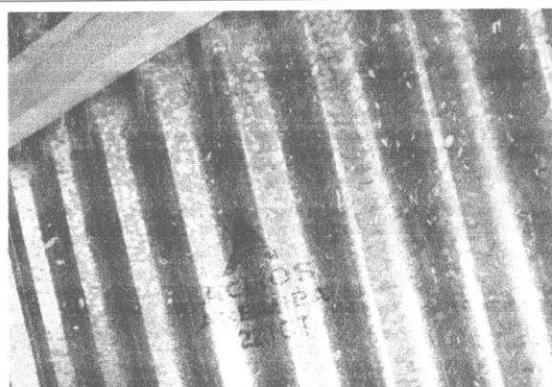
**FOTOGRAFÍAS N°S 9 Y 10  
CALAMINA GALVANIZADA DE ESPESOR E=0.22MM, INSTALADA EN UBS**

**Fotografía n.º 9:** Calamina galvanizada espesor e= 0.22mm, instalada en la UBS n.º 4 de propiedad del señor Juan Vargas Chalán, ubicada en la localidad de Casaloma.

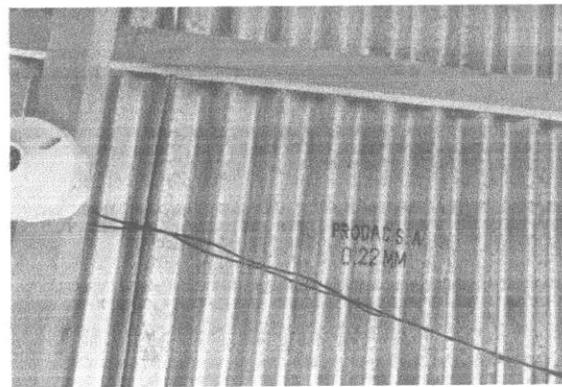
**Fotografía n.º 10:** Calamina galvanizada espesor e= 0.22mm, instalada en la UBS n.º 15 de propiedad de la señora Alejandrina Arana Azañero, ubicada en la localidad de Tinajones.

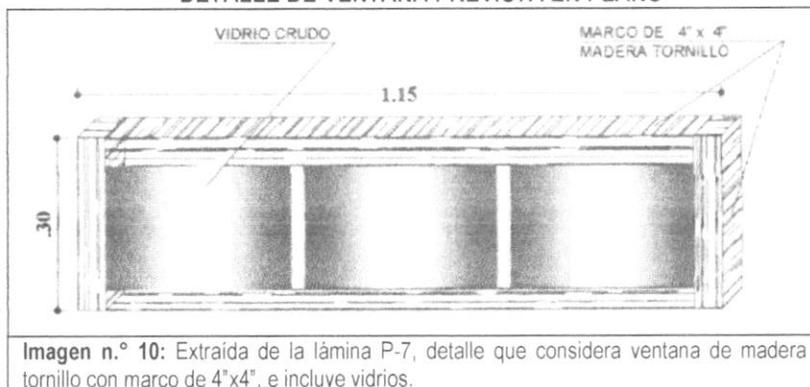
IMAGEN N° 10  
DETALLE DE VENTANA PREVISTA EN PLANO

Imagen n.º 10: Extraída de la lámina P-7, detalle que considera ventana de madera tornillo con marco de 4"x4", e incluye vidrios.

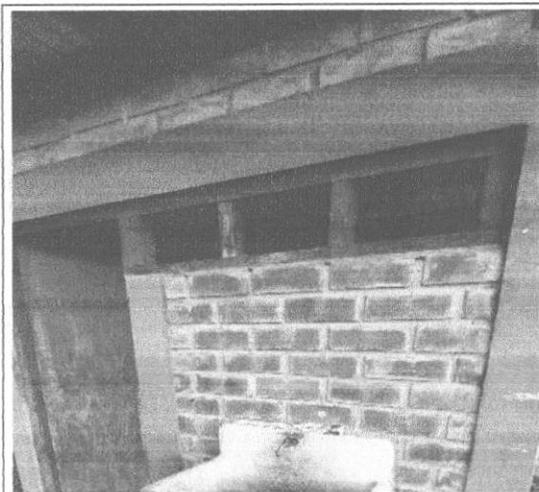
FOTOGRAFÍAS N<sup>OS</sup> 11 Y 12  
DETALLE DE VENTANAS EJECUTADAS

**Fotografía n.º 11:** UBS del señor Hilario Cortes Villa ubicado en la localidad de Choromarca, se advirtió ventana con tres divisiones de madera pino y sección 2"x2 3/4".

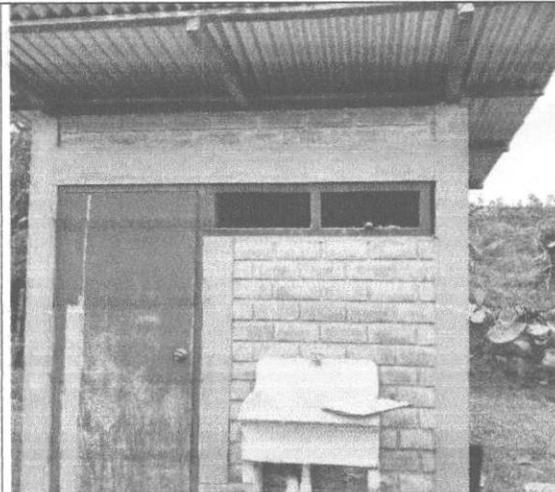
**Fotografía n.º 12:** UBS de la señora Grimaldina Arista Sifuentes ubicado en la localidad de Dos de Mayo, se advirtió ventana con dos divisiones de madera pino y sección 2"x2 3/4".

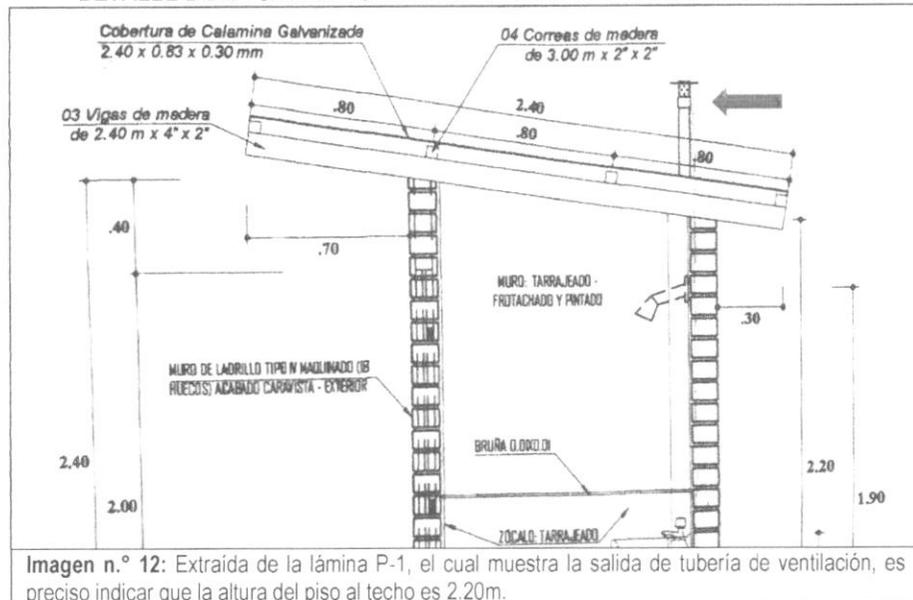
IMAGEN N.º 12  
DETALLE DE LA SALIDA TUBERÍA DE VENTILACIÓN PVC – SAL 2”

Imagen n.º 12: Extraída de la lámina P-1, el cual muestra la salida de tubería de ventilación, es preciso indicar que la altura del piso al techo es 2.20m.

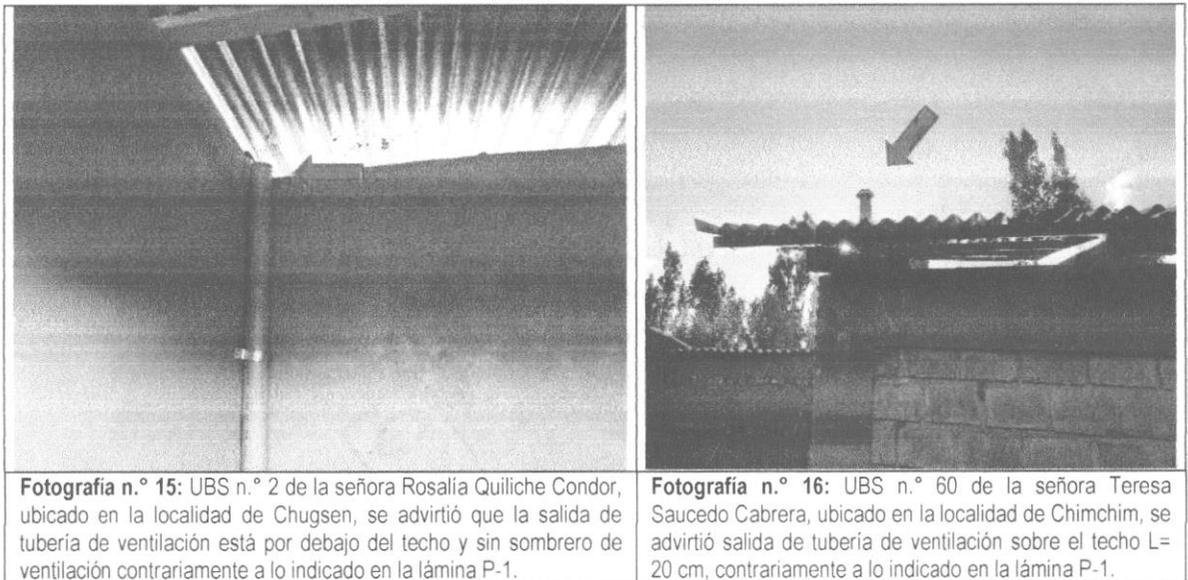
FOTOGRAFÍAS N°S 15 Y 16  
INSTALACIÓN DE SALIDAS DE TUBERÍA DE VENTILACIÓN

Fotografía n.º 15: UBS n.º 2 de la señora Rosalía Quiliche Condor, ubicado en la localidad de Chugsen, se advirtió que la salida de tubería de ventilación está por debajo del techo y sin sombrero de ventilación contrariamente a lo indicado en la lámina P-1.

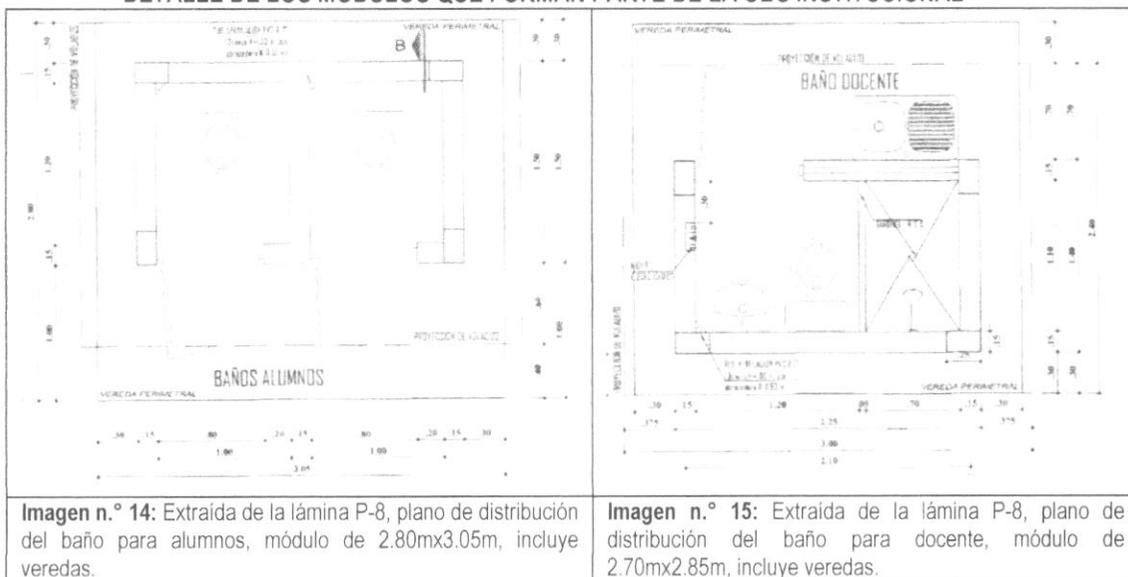
DETALLE DE LOS MÓDULOS QUE FORMAN PARTE DE LA UBS INSTITUCIONAL

Asimismo, el presupuesto de obra del expediente técnico (Apéndice n.º 8), el mismo que coincide con el presupuesto ofertado por el Contratista (Apéndice n.º 23), consideró las partidas necesarias para su ejecución de dichas UBS por un monto de S/ 59 952,51 a costo directo.

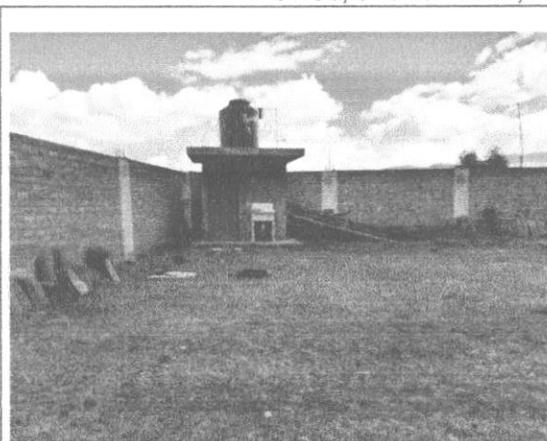
FOTOGRAFÍAS N°S 17, 18, 19 Y 20  
CONSTRUCCIÓN DE UBS DE TIPO DOMICILIARIAS EN LAS LOCALIDADES DE  
CIRUC, CHOROMARCA, CHURGAP Y DOS DE MAYO

Fotografía n.° 17: UBS del tipo domiciliaria en la localidad de Ciruc.

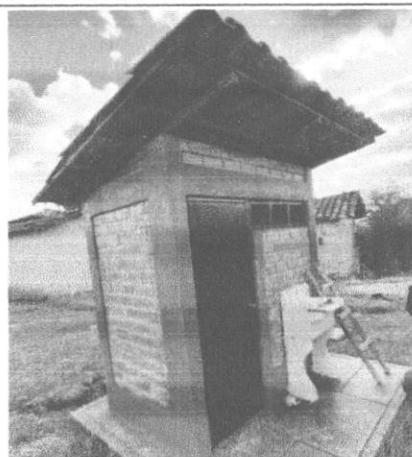
Fotografía n.° 18: UBS del tipo domiciliaria en la localidad de Choromarca.

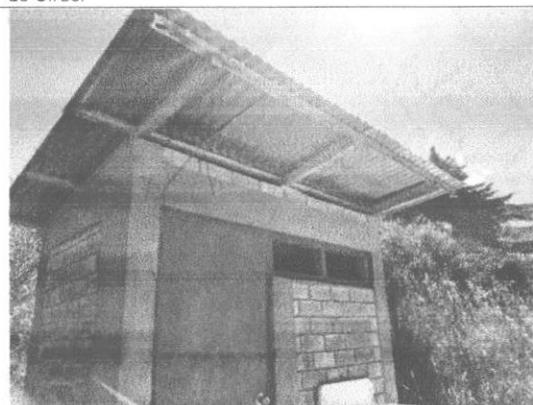
Fotografía n.° 19: UBS del tipo domiciliaria en la localidad de Churgap.

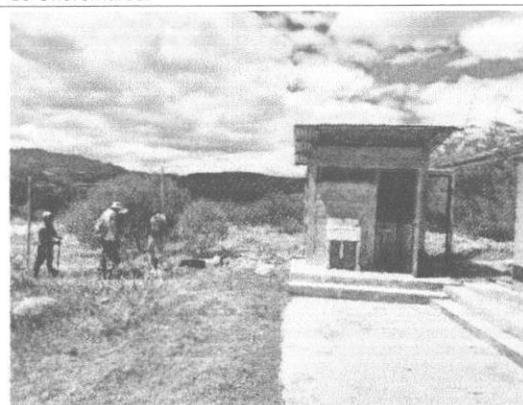
Fotografía n.° 20: UBS del tipo domiciliaria en la localidad de Dos de Mayo.

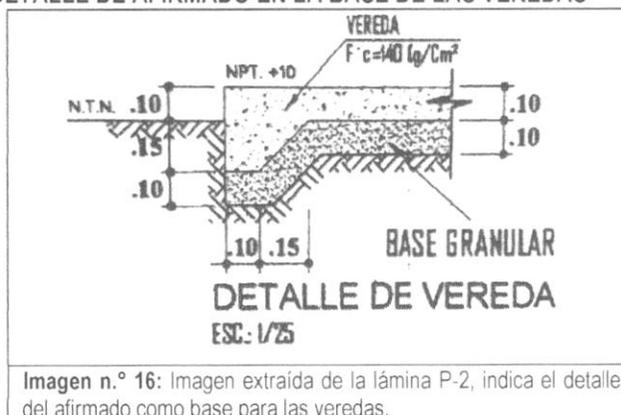
IMAGEN N° 16  
DETALLE DE AFIRMADO EN LA BASE DE LAS VEREDAS

Imagen n.º 16: Imagen extraída de la lámina P-2, indica el detalle del afirmado como base para las veredas.

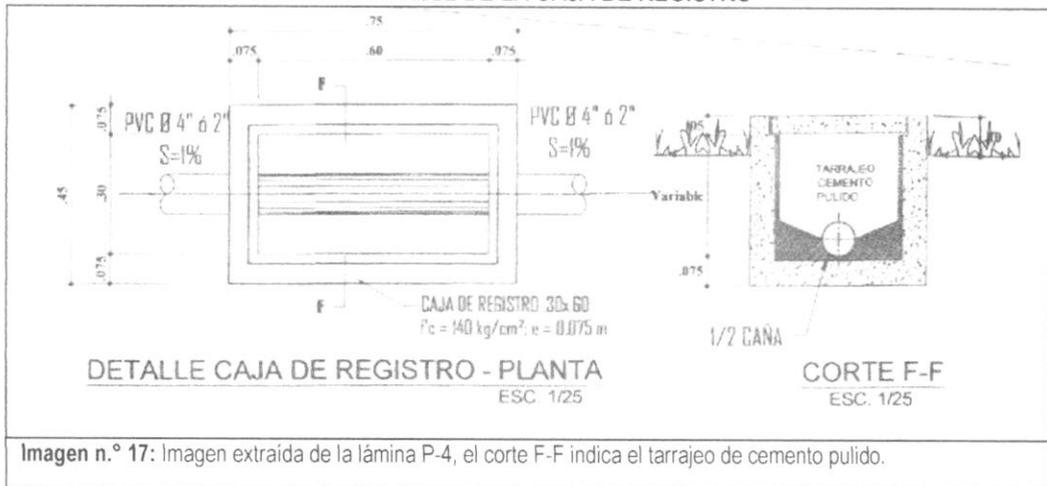
IMAGEN N.º 17  
DETALLE DE LA CAJA DE REGISTRO

Asimismo, las especificaciones técnicas para la ejecución de los trabajos de tarrajeo en las cajas de registro, considero:

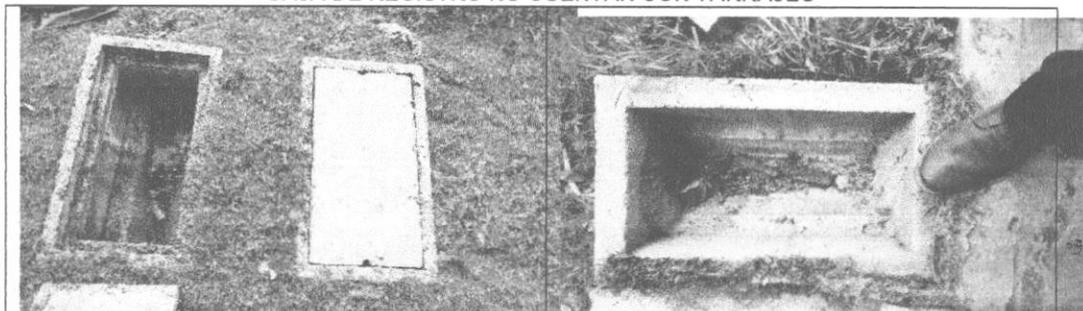
FOTOGRAFÍAS N° 27 Y 28  
CAJA DE REGISTRO NO CUENTAN CON TARRAJEO

Fotografía n.º 27: UBS n.º 2 del señor Leónidas Abanto Quispe, ubicado en la localidad de Choromarca, advierte caja de registro sin tarrajeo.

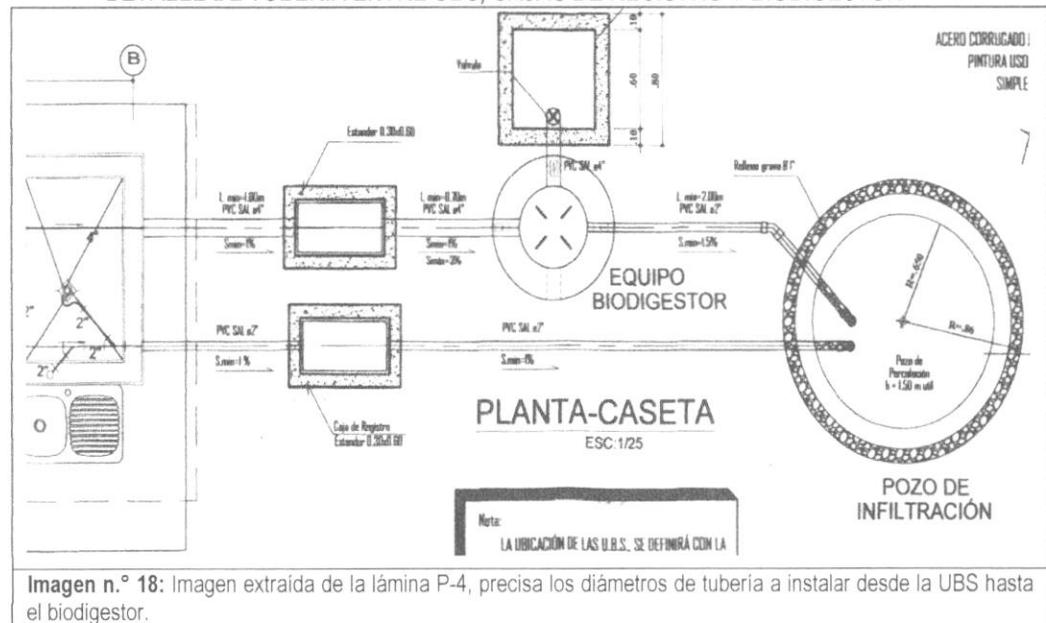
IMAGEN N° 18  
DETALLE DE TUBERÍA ENTRE UBS, CAJAS DE REGISTRO Y BIODIGESTOR

Imagen n.º 18: Imagen extraída de la lámina P-4, precisa los diámetros de tubería a instalar desde la UBS hasta el biodigestor.

A fin de corroborar el metrado ejecutado de la partida en evaluación, la comisión auditora durante la inspección física (**Apéndice n.º 15**) también realizó las mediciones de los tramos que contienen tubería PVC SAL Ø 4, advirtiéndose que dicho diámetro de tubería corresponde a la salida de desagüe del inodoro, desde la UBS hacia la caja de registro y de la caja de registro hacia el biodigestor, del cual al realizar la sumatoria de las longitudes ejecutadas en cada localidad, se obtuvo el metrado detallado en el siguiente cuadro:

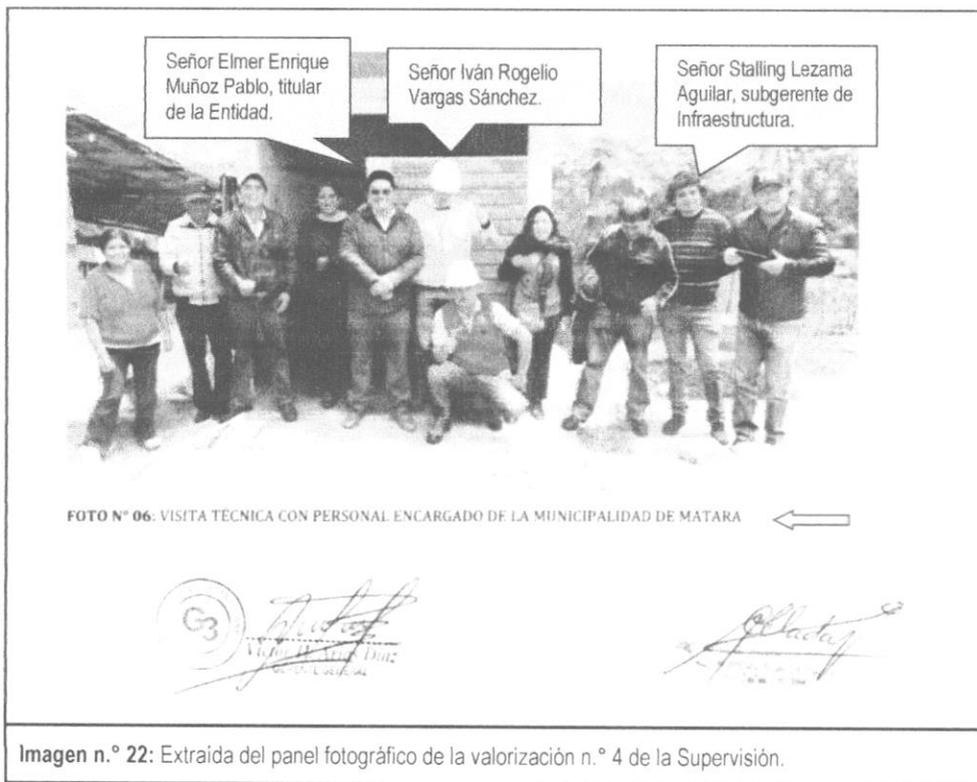
IMAGEN N°s 21 Y 22  
PROFESIONAL QUE SE IDENTIFICA COMO RESIDENTE DE LA OBRA

Imagen n.º 22: Extraída del panel fotográfico de la valoración n.º 4 de la Supervisión.

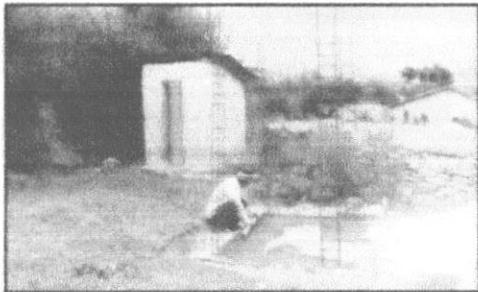
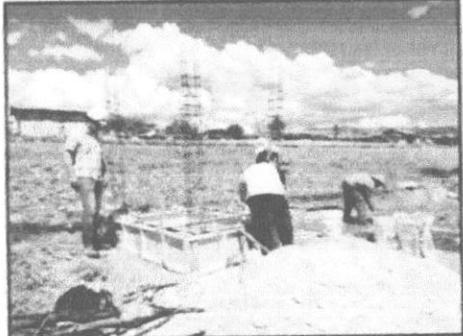
IMÁGENES N°S 23, 24, 25, 26, 27 Y 28  
IMÁGENES EXTRAIDAS DE LAS VALORIZACIONES DE OBRA

<p><b>Imagen n.º 23:</b> Extraída de la valorización n.º 1, se advierte trabajador realizando labores de nivelación de concreto en cimientos, no cuenta con casco, guantes ni chaleco.</p>	<p><b>Imagen n.º 24:</b> Extraída de la valorización n.º 2, se advierte trabajadores realizando labores de vaciado de concreto en sobrecimientos, no cuentan con casco, guantes ni chaleco.</p>

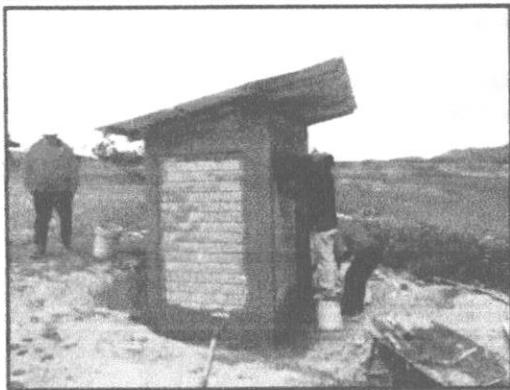
Imagen n.º 25: Extraída de la valorización n.º 3, se advierte trabajadores realizando labores de tarrajeo en exteriores, no cuentan con casco, guantes ni chaleco.

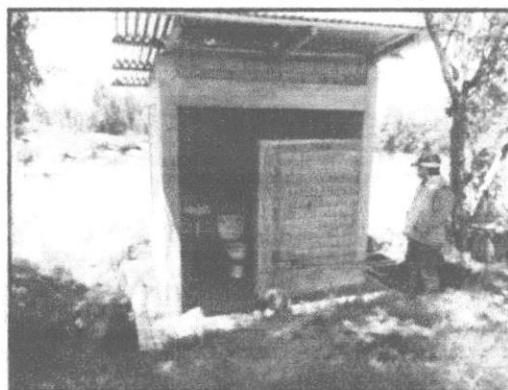
Imagen n.º 26: Extraída de la valorización n.º 5, se advierte trabajador no cuenta con casco.

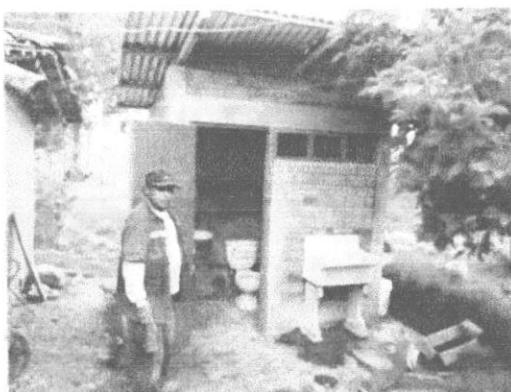
Imagen n.º 27: Extraída de la valorización n.º 6, se advierte trabajador realizando labores de limpieza, no cuenta con casco ni guantes.

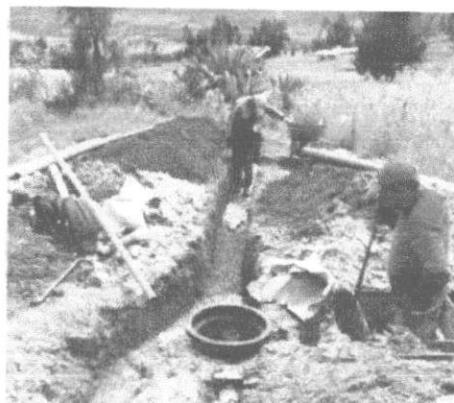
Imagen n.º 28: Extraída de la valorización del adicional, se advierte trabajadores realizando labores en zanjas de infiltración, no cuentan con casco, guantes ni chaleco.

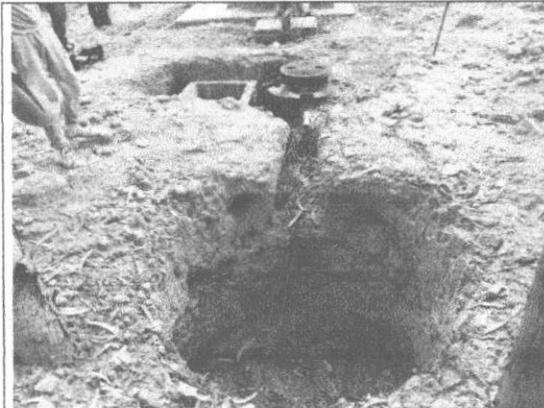
FOTOGRAFÍAS N°S 29, 30, 31 Y 32  
TRABAJOS INCONCLUSOS E INEJECUCIÓN DE PARTIDAS

**Fotografía n.º 29:** En la localidad de Dos de Mayo, en la UBS de del señor Alipio Muñoz Leyva, durante la inspección física se advirtió la falta de ejecución de la zanja de infiltración o pozo percolador.

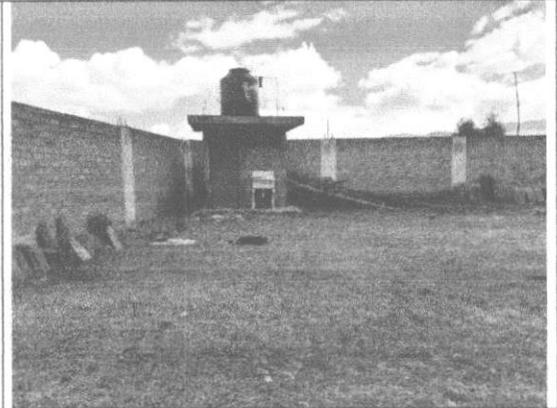
**Fotografía n.º 30:** Construcción únicamente de una UBS domiciliaria en la institución educativa I.E. N° 82211, en la localidad de Ciruc, contrario al expediente técnico, el cual indicó construir UBS de tipo institucional (que comprendía módulo para docentes y para alumnos).

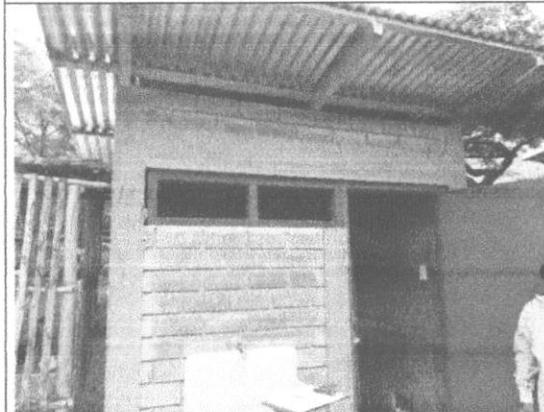
**Fotografía n.º 31:** En la localidad de Churgar, en la UBS de propiedad de Aurelio Álvarez Muñoz, durante la inspección física se advirtió ventana de madera con diseño distinto al previsto en expediente técnico, además que no cuenta con vidrio.

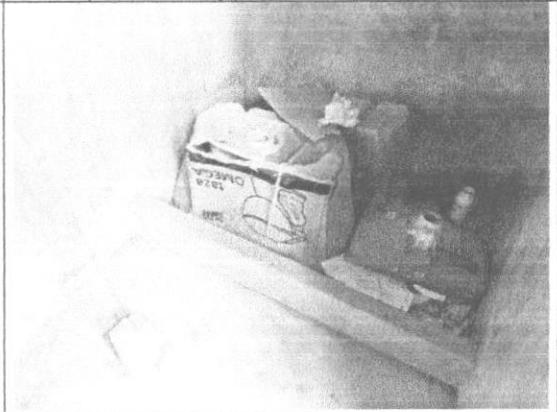
**Fotografía n.º 32:** En la localidad de Casaloma, en la UBS de propiedad la señora Rosa Meza Chávez, durante la inspección física se advirtió UBS, inodoro y lavatorio no instalados.

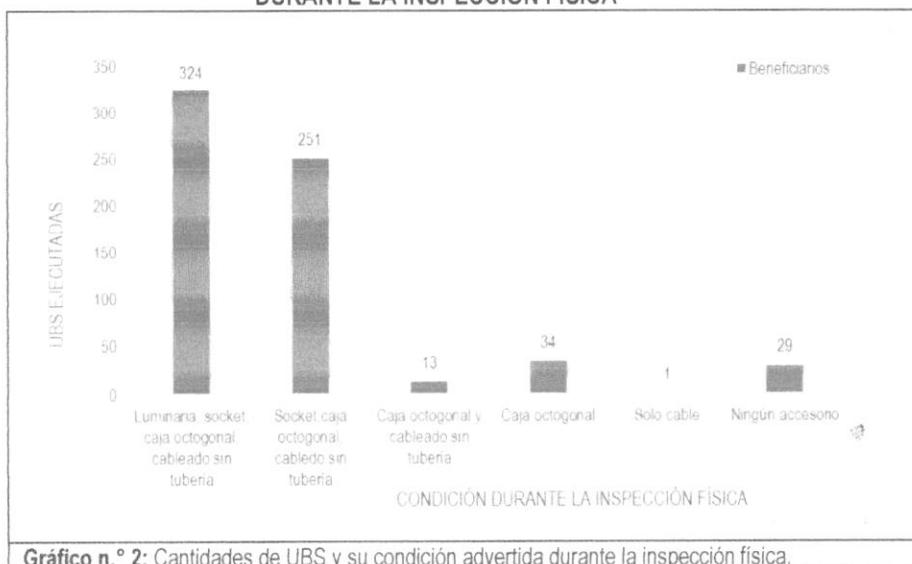
GRÁFICO N.º 2  
INSTALACIONES ELÉCTRICAS POR CASERÍO VERIFICADAS DURANTE LA INSPECCIÓN FÍSICA

Gráfico n.º 2: Cantidades de UBS y su condición advertida durante la inspección física.

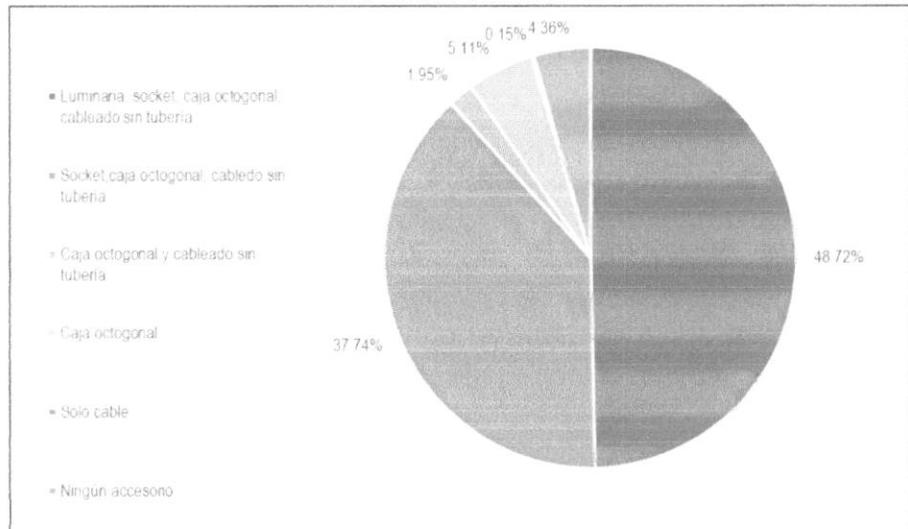
GRÁFICO N.º 3

**INSTALACIONES ELÉCTRICAS POR CASERÍO VERIFICADAS DURANTE LA INSPECCIÓN FÍSICA EN PORCENTAJE**

**Gráfico n.º 3:** Cantidades de UBS y su condición advertida durante la inspección física, en donde se observa que menos del 50% cuentan con luminaria, en las demás no refleja su utilización.

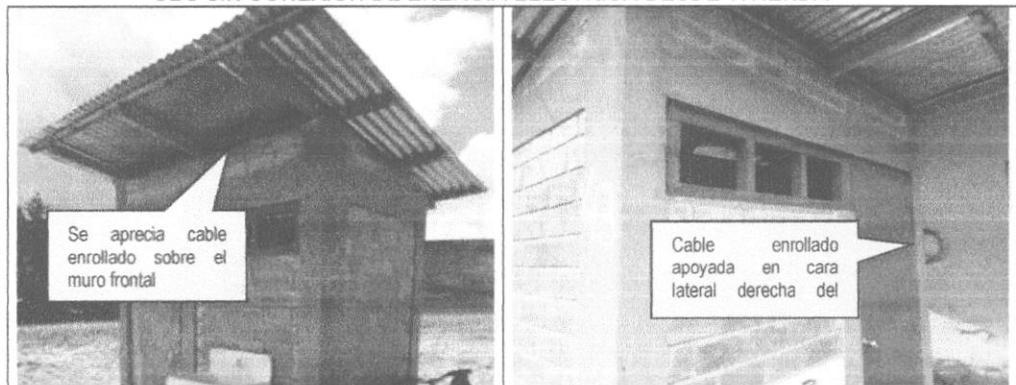
**FOTOGRAFÍAS N.ºS 33 Y 34  
UBS SIN CONEXIÓN DE ENERGÍA ELÉCTRICA DESDE VIVIENDA**

**Fotografía n.º 33:** En la localidad de Choromarca, en la UBS n.º 6 de propiedad de Pablo Cortez Salazar, durante la inspección física se advirtió cable enrollado en exterior sobre el muro de UBS sin conexión eléctrica desde la vivienda.

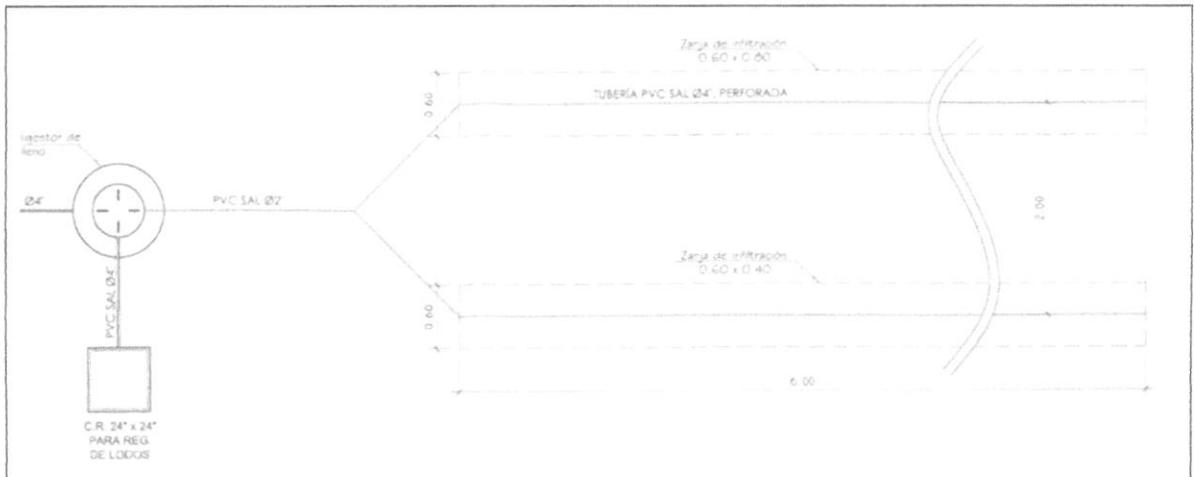
IMÁGENES N°s 30, 31 Y 32  
DETALLE DE LAS ZANJAS DE INFILTRACIÓN

Imagen n.º 30: El plano PM-01 contenida en el expediente de liquidación, considera dos zanjas de infiltración de forma paralela con una longitud L=6.00m y separación de 2.00m entre ellas.

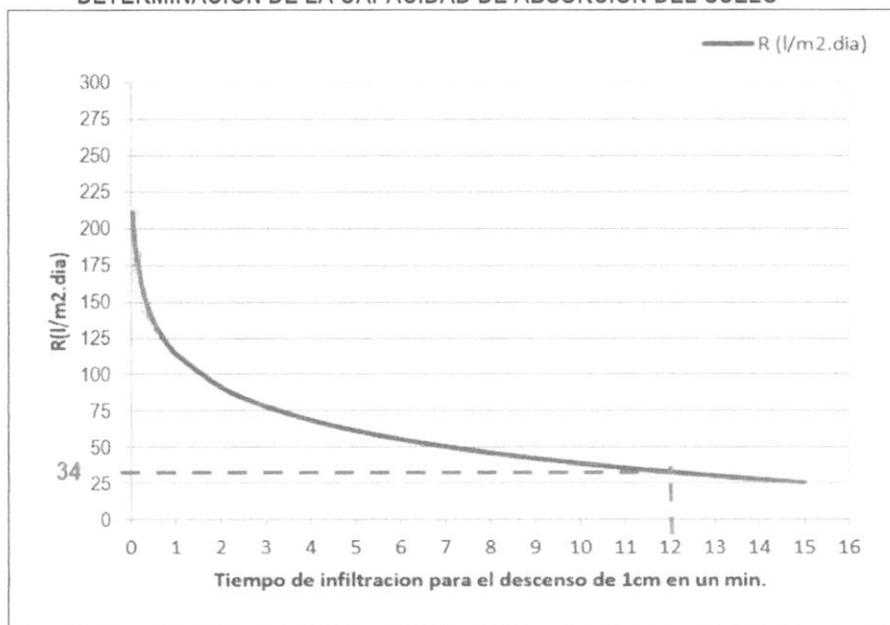
GRÁFICO N° 4  
DETERMINACIÓN DE LA CAPACIDAD DE ABSORCIÓN DEL SUELO

Con la obtención del coeficiente de infiltración, se determinó también el dimensionamiento de las zanjas de infiltración, según el siguiente cálculo:

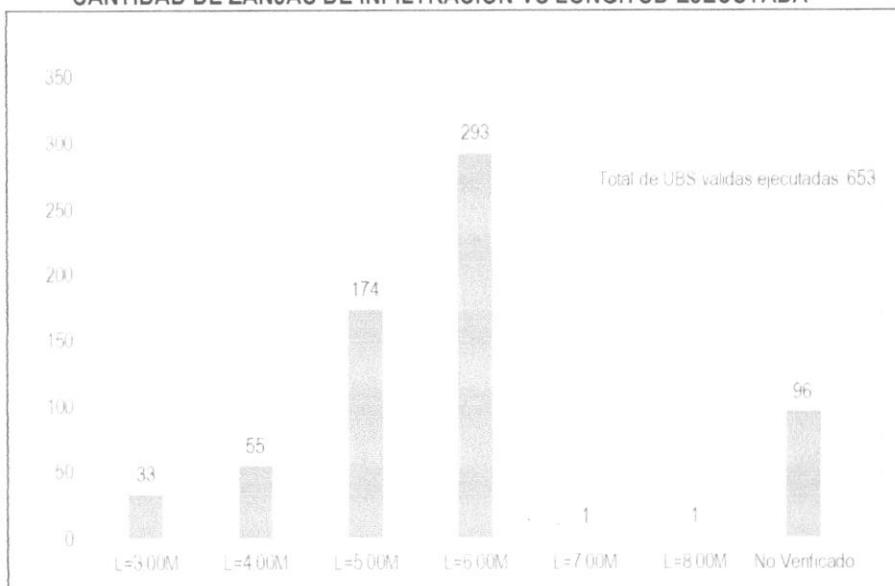
- GRÁFICO N.º 5  
CANTIDAD DE ZANJAS DE INFILTRACIÓN VS LONGITUD EJECUTADA

Gráfico n.º 5: Gráfico en el cual se advierte la cantidad de zanjas ejecutada y su longitud, contrario a lo señalado en el propio adicional de obra n.º 1, que consideró una longitud total de 12.00m.

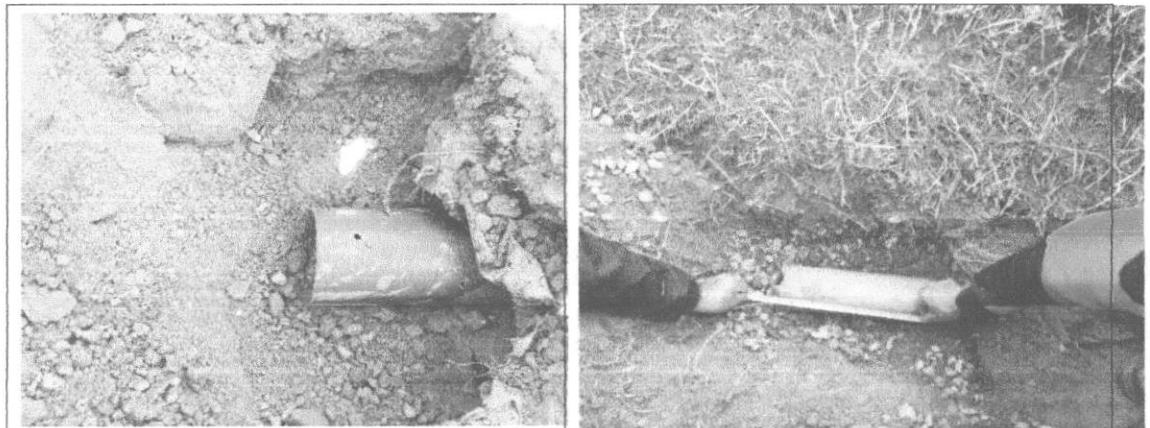
FOTOGRAFÍAS N° 39, 40, 41 Y 42  
CARACTERÍSTICAS CONSTRUCTIVAS EN ZANJA DE INFILTRACIÓN  
CONTRARIO A PLANOS DEL ADICIONAL DE OBRA

Fotografía n.º 39: En la localidad de Matarita, en la UBS n.º 6 de propiedad de Enrique Rojas Flores, zanja de infiltración no cuenta con material filtrante.

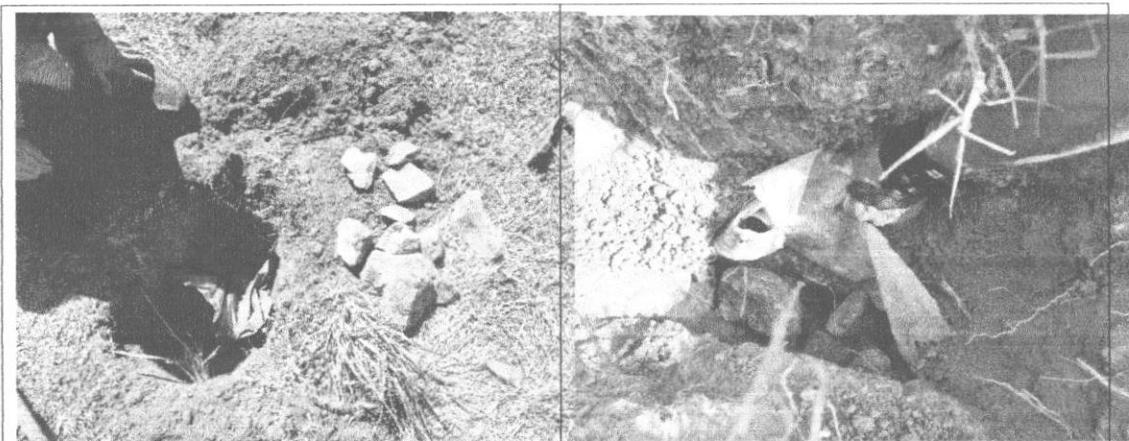
**Fotografía n.º 41:** En la localidad de Tinajones, en la UBS n.º 4 de propiedad de Yolanda Mendo Cerdán, el material filtrante de zanja de infiltración presenta piedra de chacra mayor a 2".
