**INFORME DE CONTROL ESPECÍFICO
N° 019-2022-2-0397-SCE**

**SERVICIO DE CONTROL ESPECÍFICO A HECHOS CON
PRESUNTA IRREGULARIDAD A LA
MUNICIPALIDAD DISTRITAL DE AHUAYCHA**

**PROCESO DE EJECUCIÓN DE LA OBRA: “MEJORAMIENTO
Y AMPLIACIÓN DEL SISTEMA DEL AGUA POTABLE Y
SANEAMIENTO BÁSICO EN LAS LOCALIDADES DE NUEVA
ESPERANZA, AYRAMPO, TUPAC AMARU, VISTA ALEGRE Y
LOS ÁNGELES, DISTRITO DE AHUAYCHA, PROVINCIA DE
TAYACAJA - HUANCVELICA”**

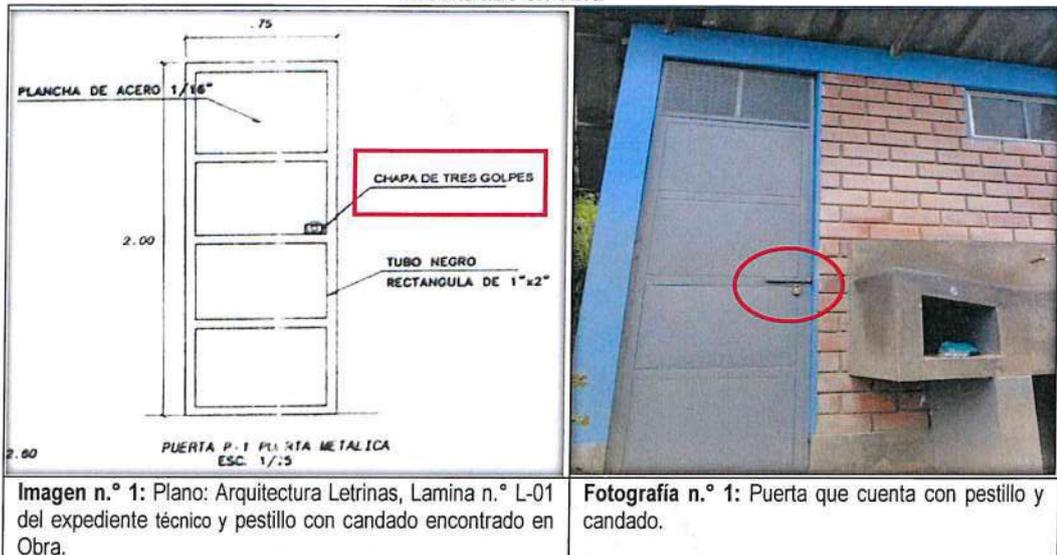
Imagen n.º 1

Plano: Arquitectura Letrinas, Lamina n.º L-01 del expediente técnico y pestillo con candado encontrado en obra

Como se advierte en la imagen, en el plano del expediente técnico se establece la instalación de una chapa de tres golpes; sin embargo, en la fotografía tomada al momento de la inspección física a la Obra, se observa que las puertas de todas las unidades básicas de saneamiento cuentan con pestillo con candados.

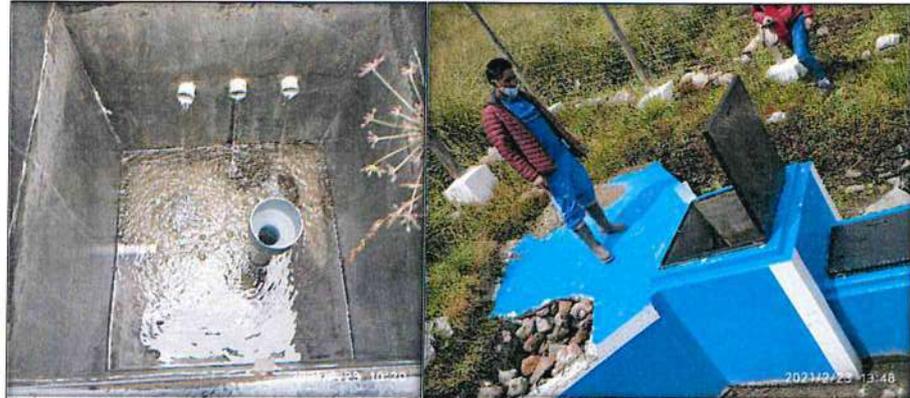
Fotografías n.ºs 2 y 3
Captación

En la visita realizada en las captaciones de las cinco (5) Localidades no se encontró la instalación de las partidas 01.02.07.08 Tapón PVC (perforado) de 2" y 01.02.07.09 Codo PVC SAP 1/2"x90°.

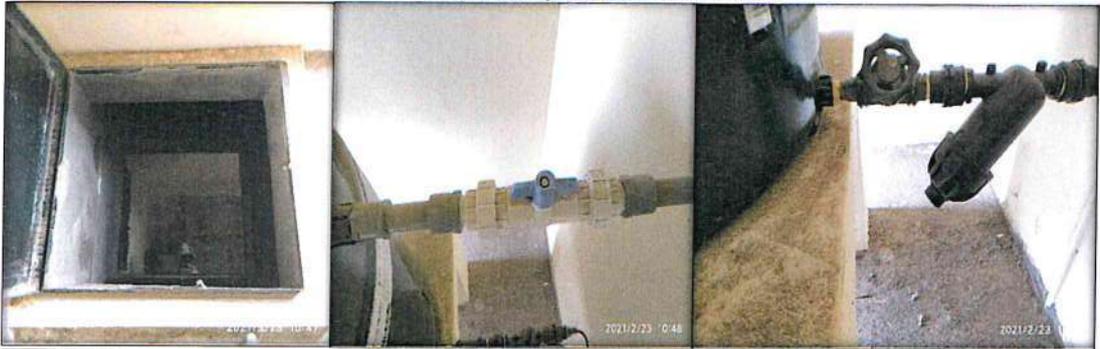
Fotografías n.ºs 4, 5 y 6
Reservorios y sistema de cloración

En la visita realizada en los reservorios y sistema de cloración de las cinco (5) Localidades no se encontró la instalación de las partidas 01.04.06.01 Escalera de gato F°G° 3/4", 01.04.10.07.04 Tee PVC SAP de 1/2" y 01.04.10.07.10 Brida de bronce de agua.

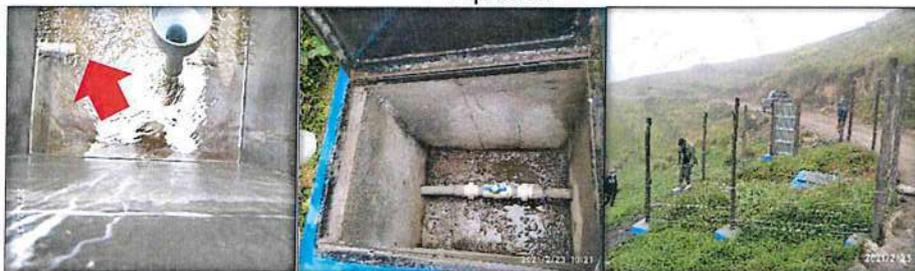
Fotografías n.ºs 7, 8 y 9
Captación

En la visita realizada a las captaciones de las cinco (5) Localidades no se encontró manera total la instalación de las partidas 01.02.07.01 Canastilla de bronce de 2", 01.02.07.02 Válvula compuerta de 2", 01.02.07.03 Adaptador PVC SAP 2", 01.02.07.04 Unión universal de F°G° 2", 01.02.07.05 Niple de F°G° de 2", 01.02.07.06 Reducción PVC SAP 4" a 2", 01.02.07.07 Codo de F°G° de 2" y 01.02.10.02 Puerta de madera.

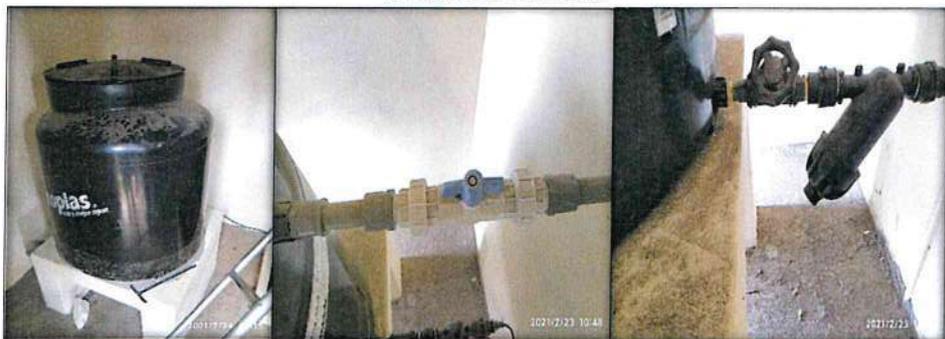
Fotografías n.ºs 10, 11 y 12
Sistema de cloración

En la visita realizada al sistema de cloración de los reservorios de las cinco (5) Localidades no se encontró de manera total la instalación de las partidas 01.02.07.01 Canastilla de bronce de 2", 01.02.07.02 Válvula compuerta de 2", 01.02.07.03 Adaptador PVC SAP 2", 01.02.07.04 Unión universal de F" G" 2", 01.02.07.05 Niple de F" G" de 2",

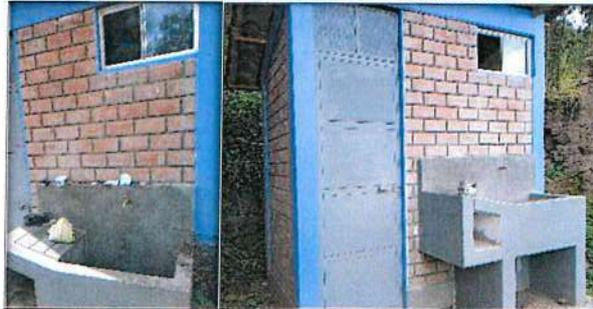
Fotografía n.º 16
Unidades Básicas de Saneamiento

En la visita realizada a las unidades básicas de saneamiento de las cinco (5) Localidades no se encontró de manera total la instalación de la partida 02.03.06.01 Grifería para lavadero.

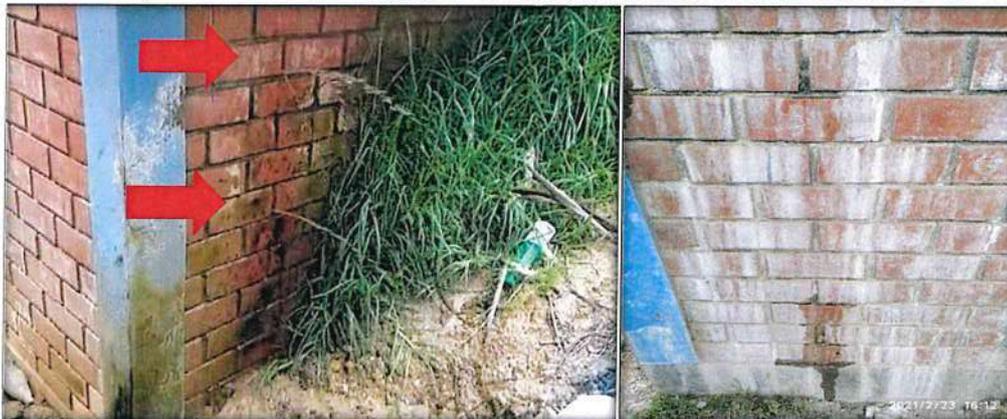
Fotografías n.ºs 17 y 18

Filtración y humedecimiento de agua por los muros de las unidades básicas de saneamiento
