**INFORME DE CONTROL ESPECÍFICO N° 023-2022-2-**  
**0449-SCE**

**SERVICIO DE CONTROL ESPECÍFICO A HECHOS CON  
PRESUNTA IRREGULARIDAD  
MUNICIPALIDAD DISTRITAL DE SIMÓN BOLIVAR  
SIMÓN BOLIVAR, PASCO, PASCO**

**“APROBACIÓN Y CONFORMIDAD DE AMPLIACIONES DE  
PLAZO, VALORIZACIONES Y RECEPCIÓN DE OBRA EN LA  
OBRA: MEJORAMIENTO Y AMPLIACIÓN DEL CAMINO  
VECINAL PAMPACANCHA – JURAGPUCRO, DISTRITO DE  
SIMÓN BOLÍVAR – PASCO”**

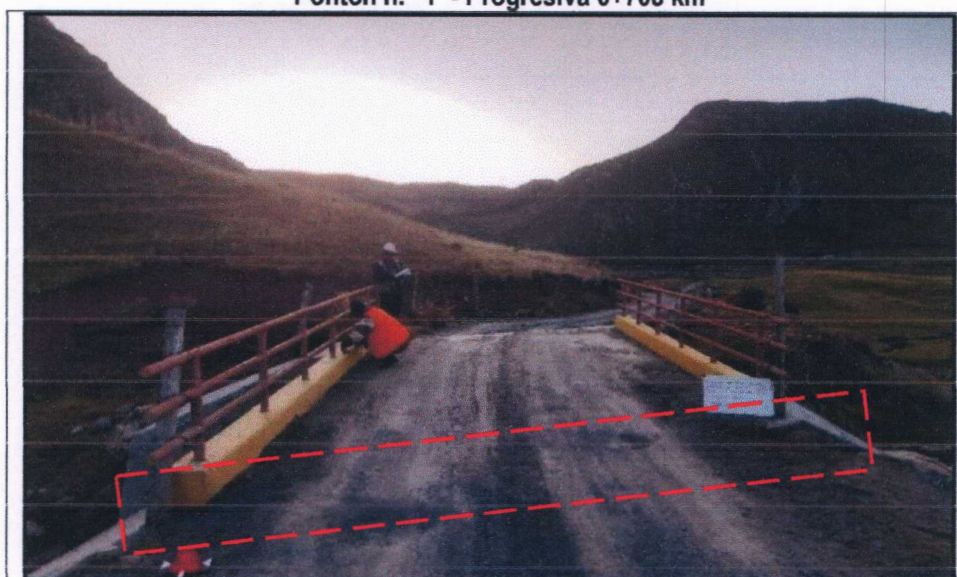
**Fotografía n.º 1**  
**Pontón n.º 1 - Progresiva 0+708 km**

Asimismo, del Informe Topográfico, se advierte la inexistencia de las sub partidas **06.03.06.01** Neopreno e Instalación y **06.03.06.03** Juntas de Dilatación de Acero; tal como se muestra a continuación:

En la Vista fotográfica, se visualiza que no se consideró la junta de dilatación de acero.

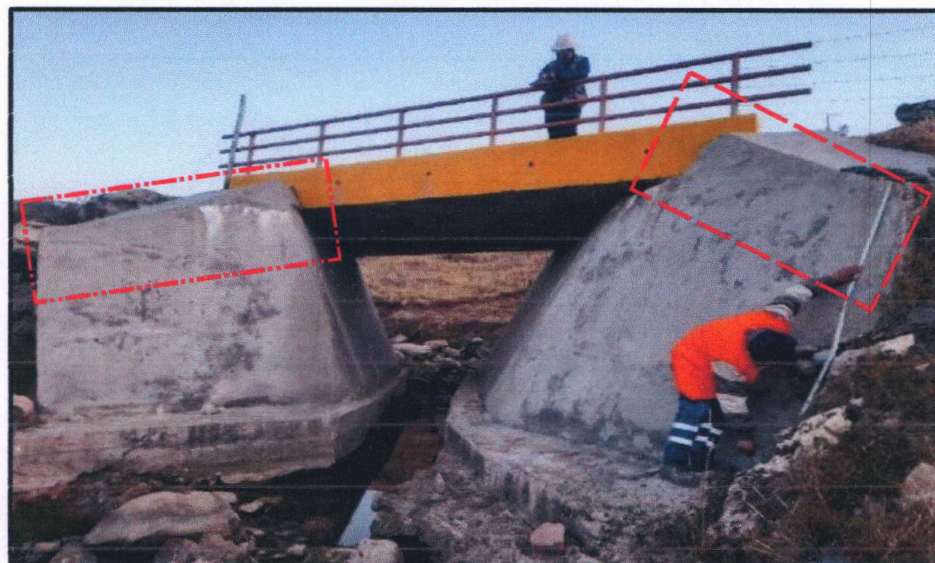
En la vista fotográfica se visualiza que no se consideró la colocación de neopreno.

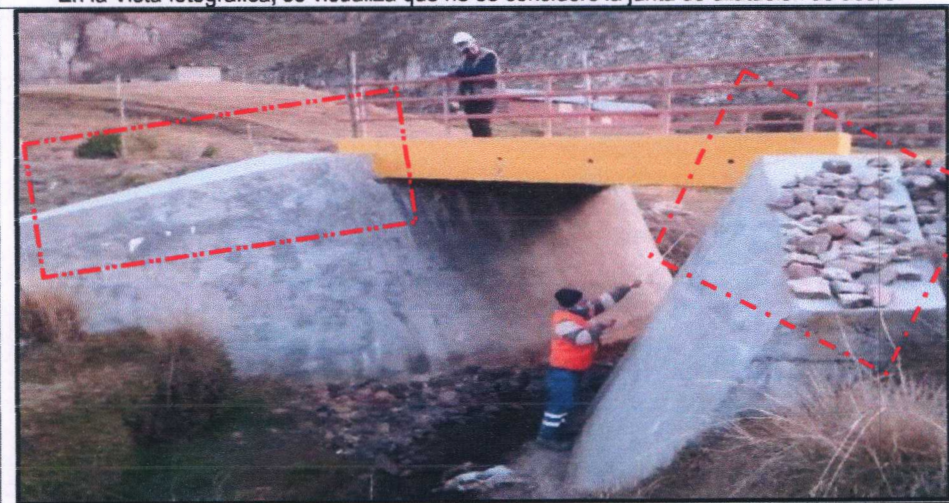
Asimismo, del Informe Topográfico (Apéndice n.º 18), se advierte la inexistencia de las sub partidas **06.04.06.01 Neopreno e Instalación** y **06.04.06.03 Juntas de Dilatación de Acero**, tal como se muestra a continuación:

En la vista fotográfica se visualiza que no se consideró la colocación de neopreno
