INFORME DE AUDITORÍA N° 018-2021-2-0624-AC

**AUDITORÍA DE CUMPLIMIENTO
EMPRESA REGIONAL DE SERVICIO PÚBLICO DE
ELECTRICIDAD S. A. - ELECTROSUR S.A.**

**"PROCESO DE EJECUCIÓN CONTRACTUAL DE LA
OBRA DENOMINADA, ADECUACIÓN DE LA RED
PRIMARIA EN 10.5/22.9KV A LA NORMA DE
SEGURIDAD PÚBLICA TACNA META 2018"**

**PERÍODO: 1 DE AGOSTO DE 2018 AL 30 DE SEPTIEMBRE
DE 2020**

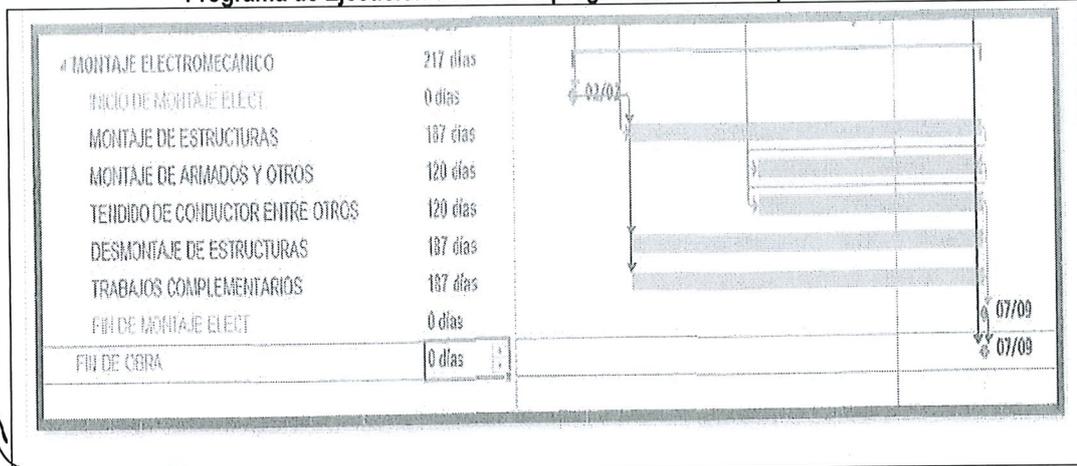
Imagen n.º 2
Programa de Ejecución de Obra Reprogramado de la Ampliación de Plazo n.º 2.

fecha de culminación contractual, los 39 días calendarios de ampliación de plazo inicialmente solicitados, por lo que se reprogramó la fecha de culminación de obra para el 7 de septiembre de 2019, según se aprecia en la siguiente imagen:

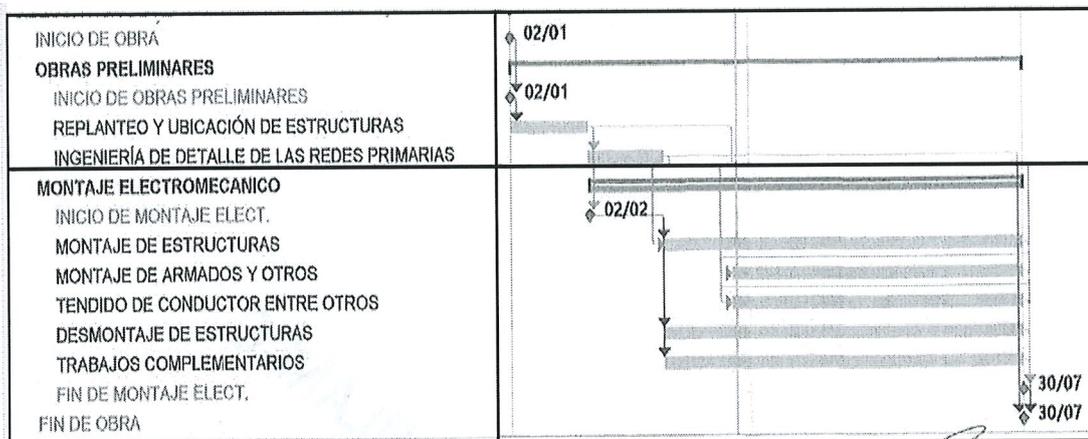
Imagen n.º 3
Programa de Ejecución de Obra Vigente a la Presentación de la Ampliación de plazo n.º 3

Es necesario señalar que, de acuerdo al programa de ejecución de obra (**Apéndice n.º 31**), vigente a la fecha de presentación de la ampliación de plazo n.º 3, y que era de conocimiento de Edgard Donato Vega Paredes, jefe del Departamento de Obras, porque dicho documento formó parte de las solicitudes de ampliación de plazo n.º 2 y n.º 3, y sobre el cual se sustentó la afectación de la ruta crítica, las partidas de "replanteo y ubicación de estructuras" e "ingeniería de detalle de las redes primarias (gabinete)", tenían que **culminarse antes del inicio de los trabajos de "montaje electromecánico"** (trabajos en obra), según se aprecia en la siguiente imagen:

Sin embargo, de la revisión a los informes de valorizaciones y cuaderno de obra, se advierte que los trabajos de replanteo y ubicación de estructuras culminaron en marzo de 2019 (dos meses después del plazo programado), según se aprecia en la valorización de obra n.º 3, que se muestra en el numeral 3.7 del expediente de liquidación de obra (**Apéndice n.º 10**), sin que el contratista advirtiera problemas o dificultades de disponibilidad de terreno en la ruta comprendida entre terrenos de la EPS y EsSalud – Calana, detallado en el plano E-103 del Expediente Técnico, asimismo, de haberse presentado dificultades para la ejecución de trabajos por la no disponibilidad del terreno, el contratista tuvo la obligación de realizar las coordinaciones necesarias antes de iniciar los trabajos en obra (según numeral 1.6.2. de la memoria descriptiva del Expediente Técnico (**Apéndice n.º 20**)).

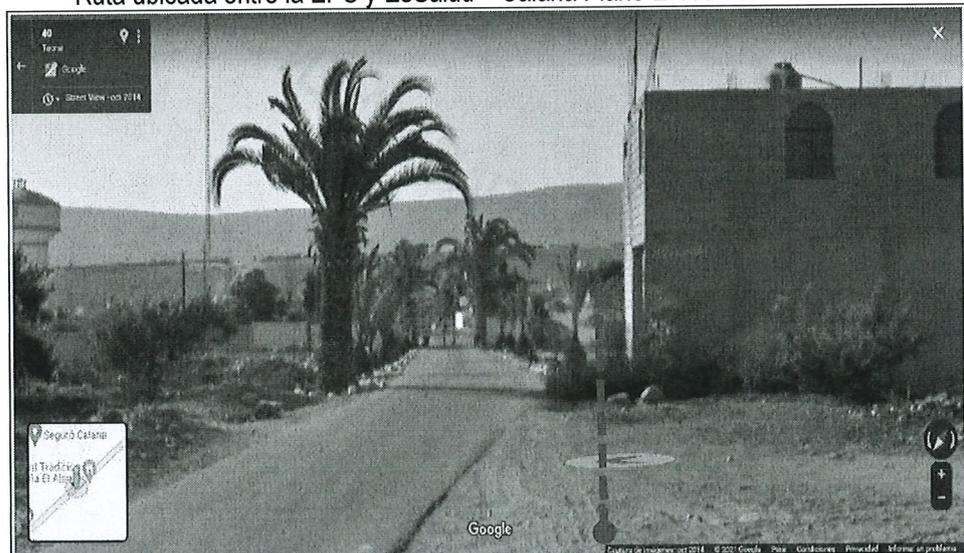
Imagen n.º 4

Ruta ubicada entre la EPS y EsSalud – Calana Plano E-103 octubre de 2014

Según esta imagen tomada en octubre de 2014 se observa que la ruta proyectada en el expediente técnico no es de libre acceso ni se aprecia una vía definida.

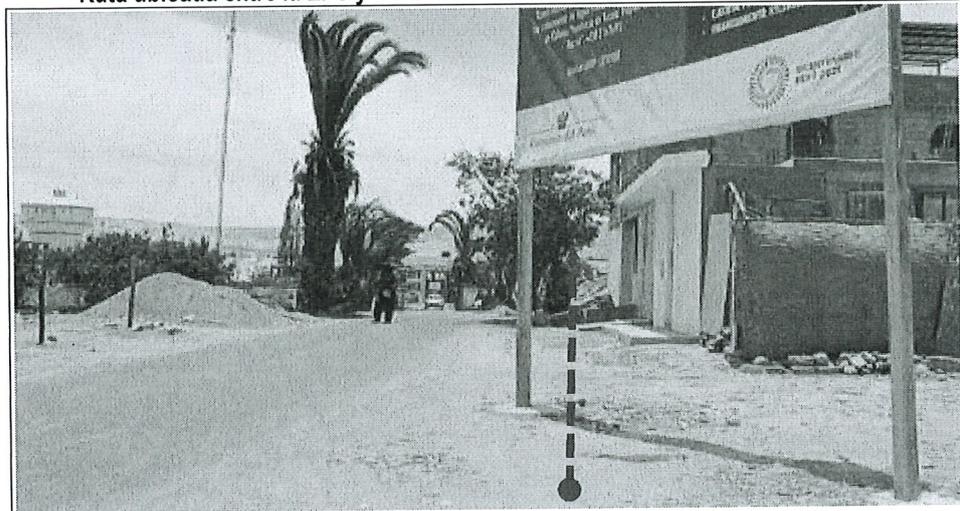
Imagen n.º 5
Ruta ubicada entre la EPS y EsSalud – Calana Plano E-103 noviembre de 2021

Según esta imagen tomada el 11 de noviembre de 2021 se observa que la ruta proyectada en el expediente técnico no es de libre acceso ni se aprecia una vía definida.

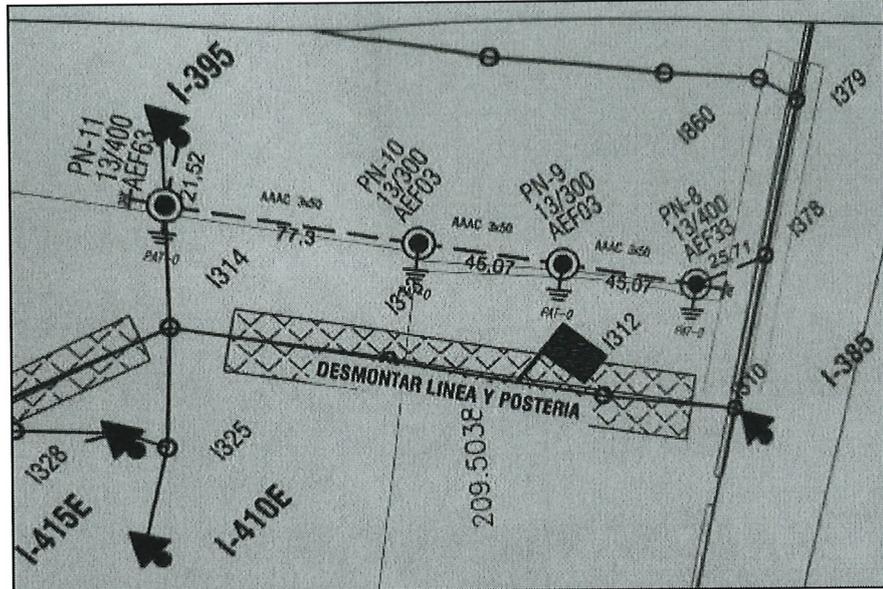
A pesar de ello, el contratista, según se aprecia en el plano de replanteo E-103 del "Expediente de replanteo de obra" (Apéndice n.º 49), remitido por el supervisor de obra, a Edgard Donato Vega Paredes, jefe del Departamento de Obras, mediante Carta n.º 081-2019/CVSO-ROL de 23 de julio de 2019 (Apéndice n.º 29), se advierte que el Contratista confirmó el trazo inicialmente considerado en el Expediente Técnico, sin realizar ninguna modificación, y sin advertir dificultades en la libre disponibilidad de terreno, según se muestra en las siguientes imágenes:

Imagen n.º 6
Plano E-103 del Expediente Técnico de Obra (Apéndice n.º 50),
postes PN-8, PN-9, PN-10, PN11

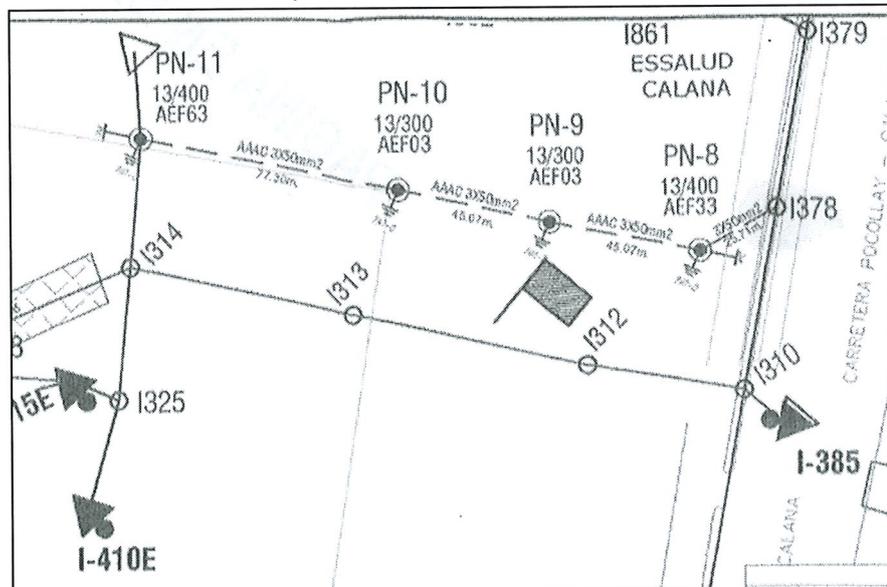
Imagen n.º 7
Plano E-103 del Expediente de Replanteo de Obra (Apéndice n.º 49),
postes PN-8, PN-9, PN-10, PN11

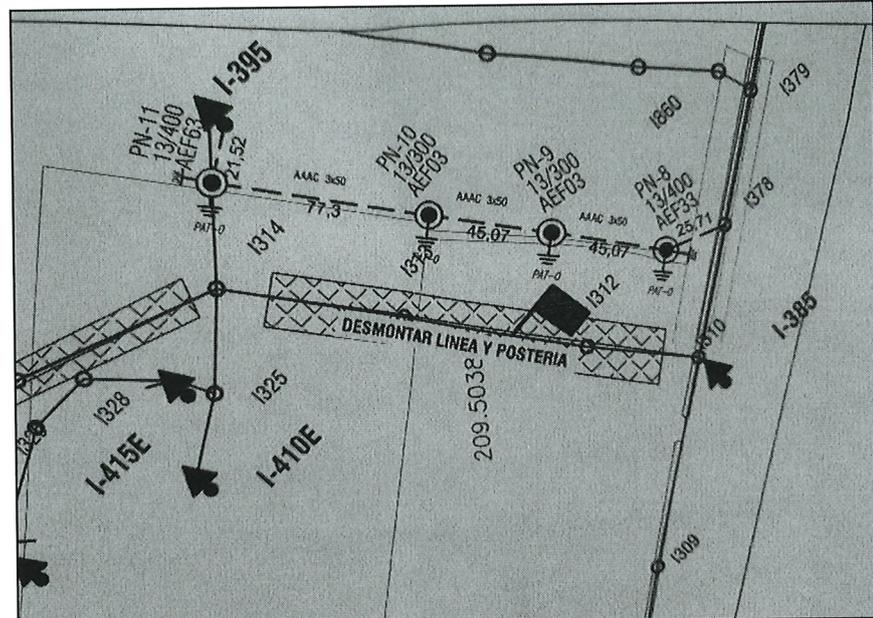
La ubicación y detalle de los 4 postes C.A.C. de 13 m. (cuya ejecución habría sido afectada por la presencia de desmonte en un tramo), se detalla en el plano E-103 del Expediente Técnico (**Apéndice n.° 50**), según se muestra en la siguiente imagen:

Imagen n.º 8
Plano E-103 del Expediente Técnico de Obra (Apéndice n.º 50),
postes PN-8, PN-9, PN-10, PN11

De la imagen precedente se aprecia que se proyectó la instalación de 4 postes C.A.C. de 13 m. (PN-8, PN-9, PN-10, PN-11) para la alimentación a la sub estación de uso exclusivo I-395, siendo una ruta independiente, por lo que el atraso en su ejecución, no afectaba la ejecución de trabajos en otros sectores de la provincia de Tacna, asimismo, no era la única y última actividad necesaria para la culminación de las metas contractuales.

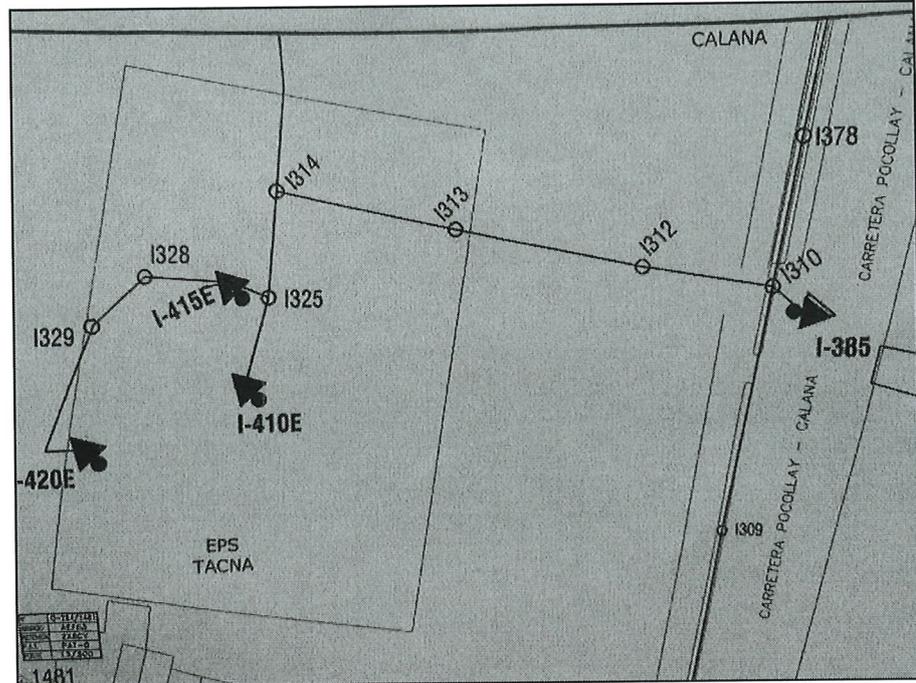
Imagen n.º 9
Plano E-103 Conforme a Obra del Expediente de Liquidación de Obra
(Apéndice n.º 51),

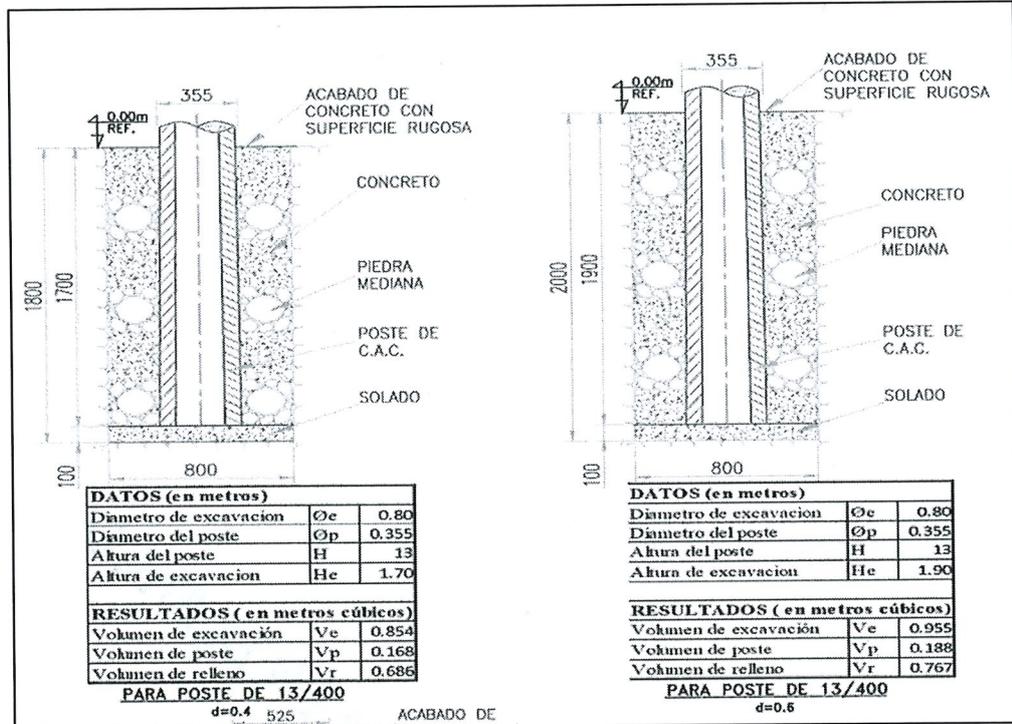
En el plano DT-15 del Expediente Técnico de obra (**Apéndice n.° 55**), se establecieron las dimensiones para la ejecución de trabajos de excavación y profundidad de anclaje de los postes de concreto, conforme a sus características y tipo de terreno, tal como se muestra a continuación:

Imagen n.° 10
Cimentación de Postes de Concreto C.A.C.¹² de 13 m. Plano DT-15 del Expediente Técnico de Obra

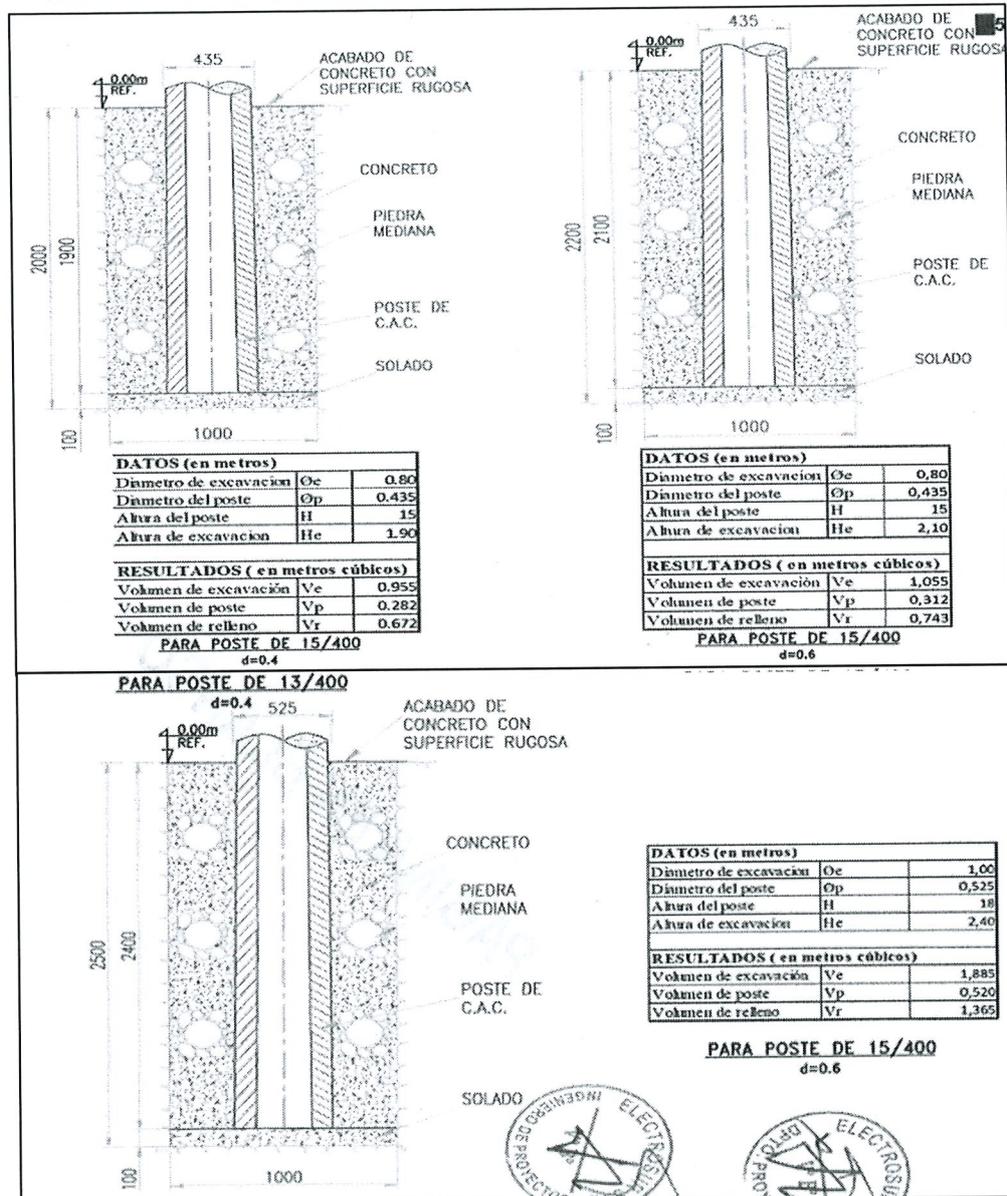
Imagen n.° 11
Cimentación de Postes de Concreto C.A.C. de 15 m. Plano DT-15 del Expediente Técnico

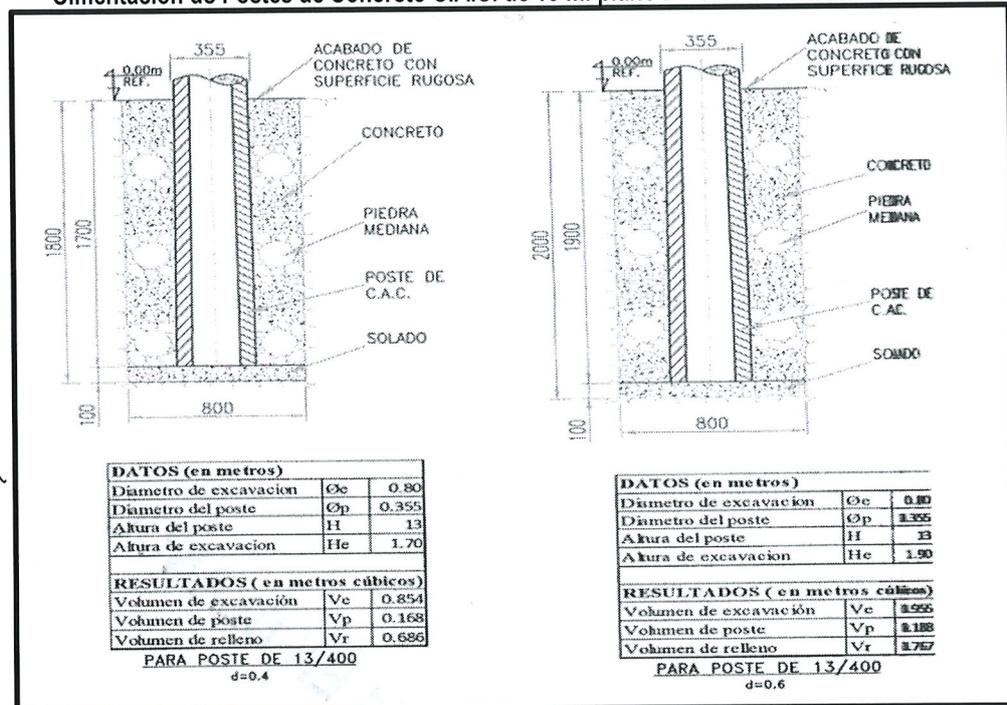
Imagen n.º 12

Cimentación de Postes de Concreto C.A.C. de 13 m. plano DT-05 del Adicional de Obra

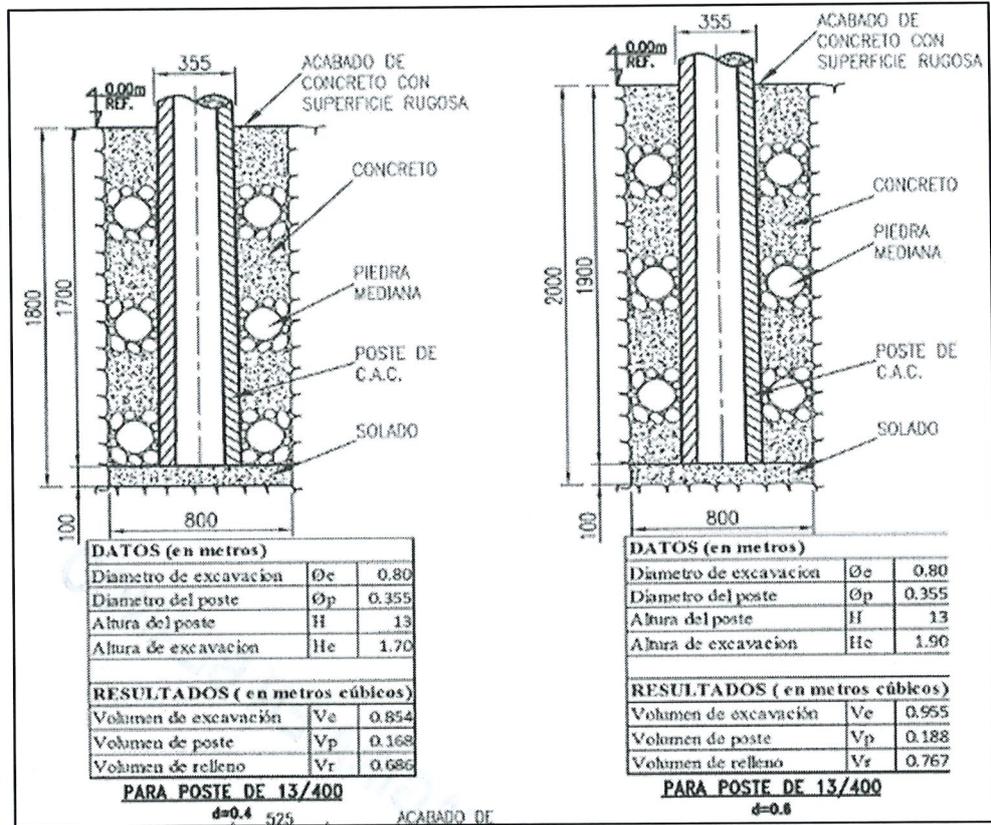
Imagen n.º 13
Cimentación de Postes C.A.C. de 13 m, plano DT-15 del Expediente de Liquidación de Obra
(Planos Conforme a Obra)

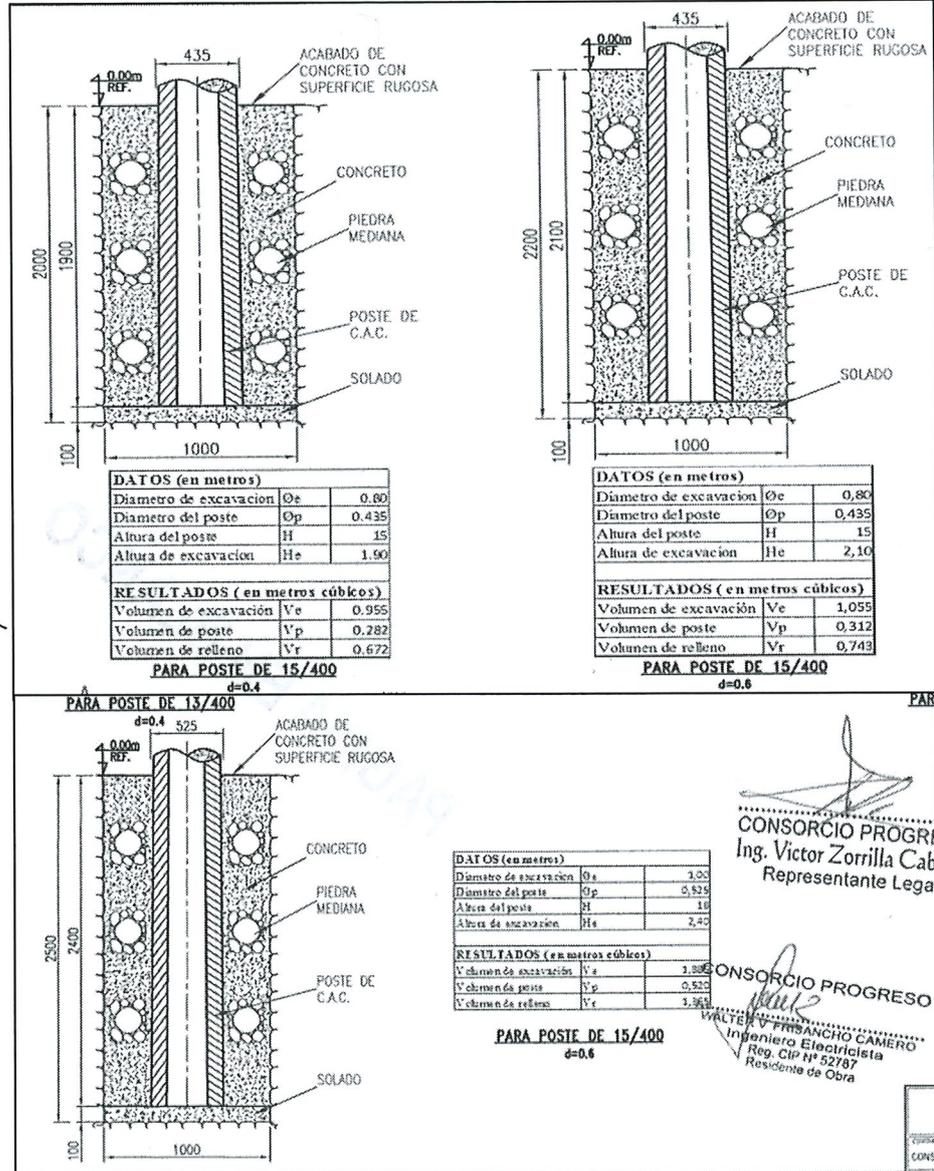
Imagen n.º 14
Cimentación de postes C.A.C. de 15 m, plano DT-15 del Expediente de Liquidación de Obra (Planos Conforme a Obra)

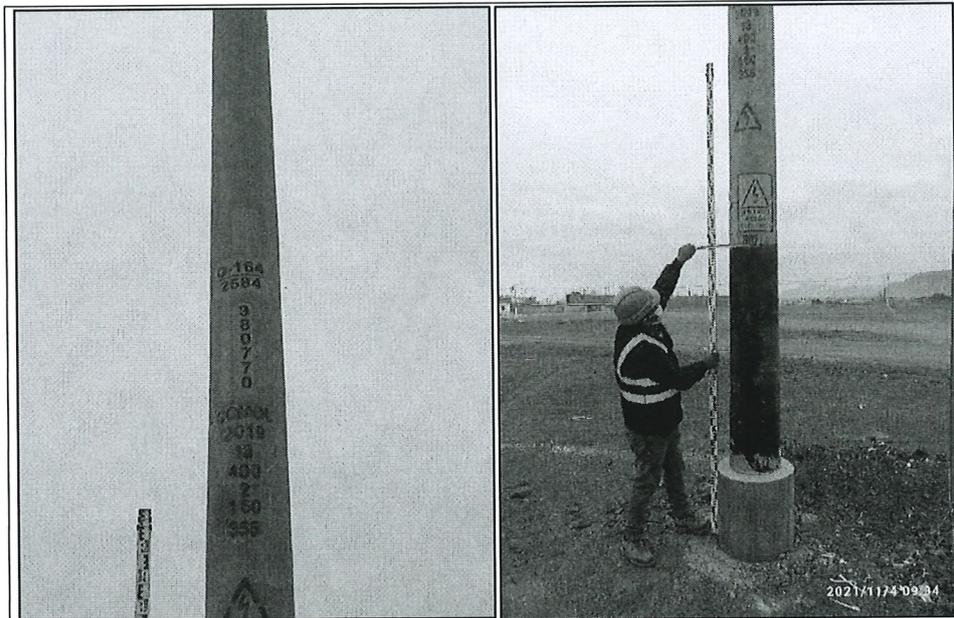
Imágenes n.ºs 15 y 16.
Poste 2584 O-164.

Al respecto, con el fin de confirmar el incumplimiento de las especificaciones técnicas antes señaladas relacionado a la profundidad de cimentación para los postes de concreto armado centrifugado C.A.C, establecidos en las especificaciones técnicas así como en los planos del expediente técnico y adicional de obra; el 4 de noviembre de 2021, la Comisión Auditora realizó una visita a la infraestructura ejecutada con la participación de un representante de la Entidad, suscribiendo el Acta n.° 001-2021-AC/OCI-ELS de 4 de noviembre de 2021 (Apéndice n.° 74), evidenciando que en varias zonas **"no se cumplió con la altura de cimentación de los postes, establecidos en el expediente técnico, y que no se ejecutaron los "dados" de concreto en la base de los postes, propuestos por el residente de obra"**, a modo de muestra se presentan las siguientes imágenes:

Se observa que la altura desde la base del poste hasta la señalización es de 3 m. (marcado en bajo relieve) y la altura desde el piso terminado hasta la señalización antes referida en este caso es de 1.92 m. Por lo que la altura de cimentación es de: $3 \text{ m.} - 1.92 \text{ m.} = 1.08 \text{ m.}$, lo que no cumple los 1.70 m. establecido en los planos, ni los 1.6 m. establecido en las especificaciones técnicas.

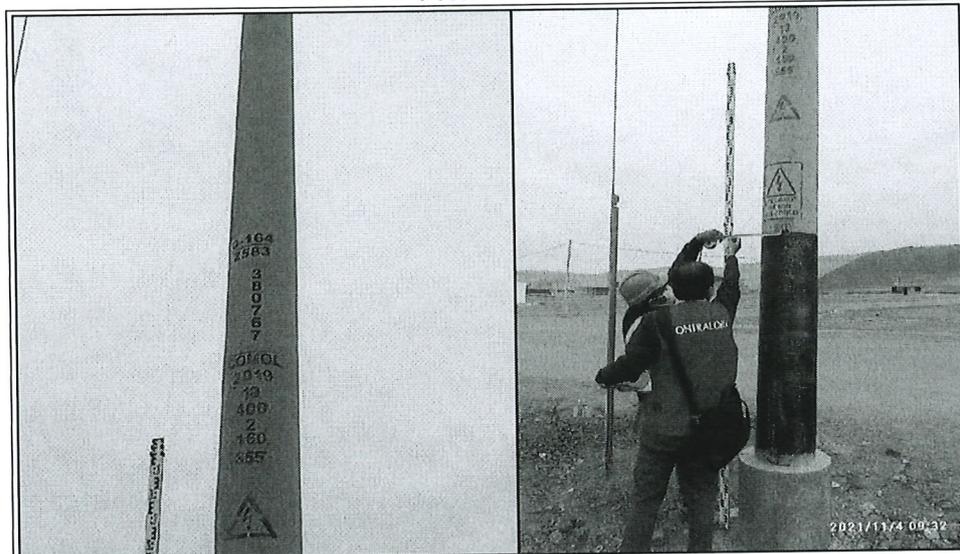
Imágenes n.ºs 17 y 18.
Poste 2583 O-164.

Se observa que la altura desde la base del poste hasta la señalización es de 3 m. (marcado en bajo relieve) y la altura desde el piso terminado hasta la señalización antes referida en este caso es de 1.91 m. Por lo que la altura de cimentación es de: 3 m. - 1.91 m. = 1.09 m., lo que no cumple los 1.70 m. establecido en los planos, y tampoco los 1.6 m. establecido en las especificaciones técnicas.

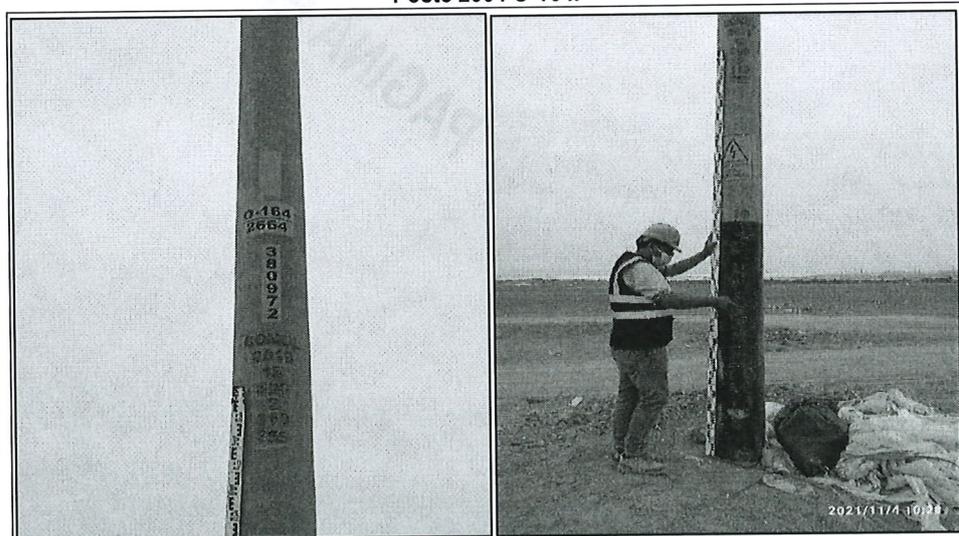
Imágenes n.ºs 19 y 20.
Poste 2664 O-164.

Se observa que la altura desde la base del poste hasta la señalización es de 3 m. (marcado en bajo relieve) y la altura desde el piso terminado hasta la señalización antes referida en este caso es de 1.79 m. Por lo que la altura de cimentación es de: 3 m. - 1.79 m. = 1.21 m., lo que no cumple los 1.70 m. establecido en los planos, y tampoco los 1.6 m. establecido en las especificaciones técnicas.
