INFORME DE CONTROL ESPECÍFICO N° 011-2022-2-2911-SCE

**“EJECUCION DEL SERVICIO DE MANTENIMIENTO
PERIÓDICO (FASE II) DEL CAMINO VECINAL
CORRESPONDIENTE AL CONTRATO
PES N° 009-2020-MPH/GM”**

PERÍODO: 17 DE OCTUBRE 2020 AL 9 DE MARZO DE 2021

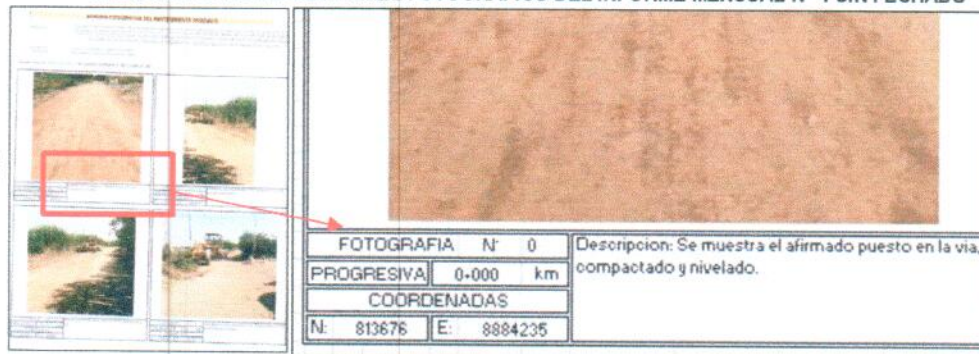
IMAGEN N° 2
MEMORIA FOTOGRÁFICA: PANEL FOTOGRÁFICO DEL INFORME MENSUAL N° 1 SIN FECHADO

Fuente: Informe mensual n.º 1
Elaborado por: Comisión de control

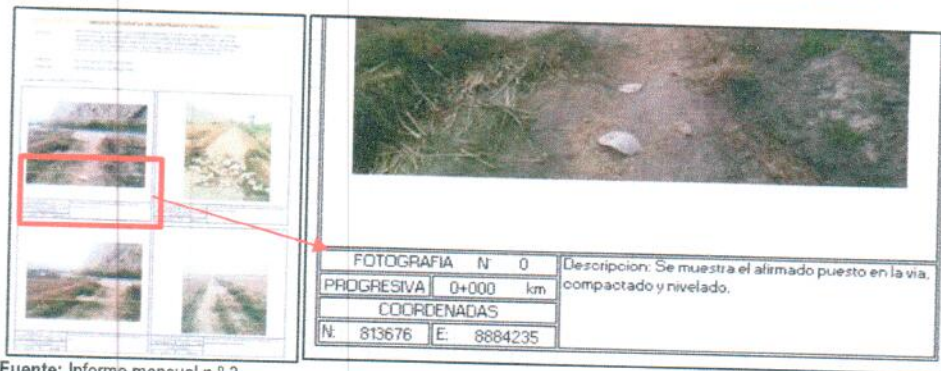
IMAGEN N° 5
MEMORIA FOTOGRÁFICA: PANEL FOTOGRÁFICO DEL INFORME FINAL SIN FECHADO

Fuente: Informe mensual n.º 3
 Elaborado por: Comisión de control

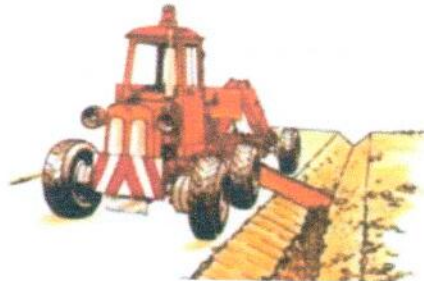
IMAGEN N° 10
PROCEDIMIENTO DE RECONFORMACIÓN DE CUNETAS

La primera pasada de la motoniveladora limpia el talud del lado del camino y forma cordón de tierra en el fondo de la cuneta.

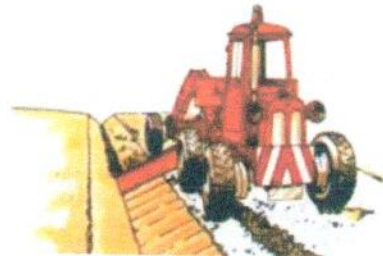
La siguiente pasada limpia el talud exterior y saca el material en el borde superior de la cuneta.

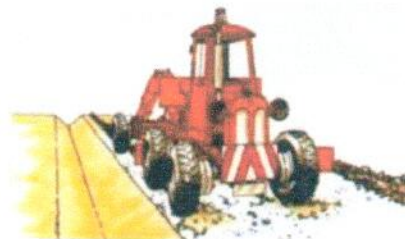
Con la última pasada se elimina el material del borde de la cuneta.

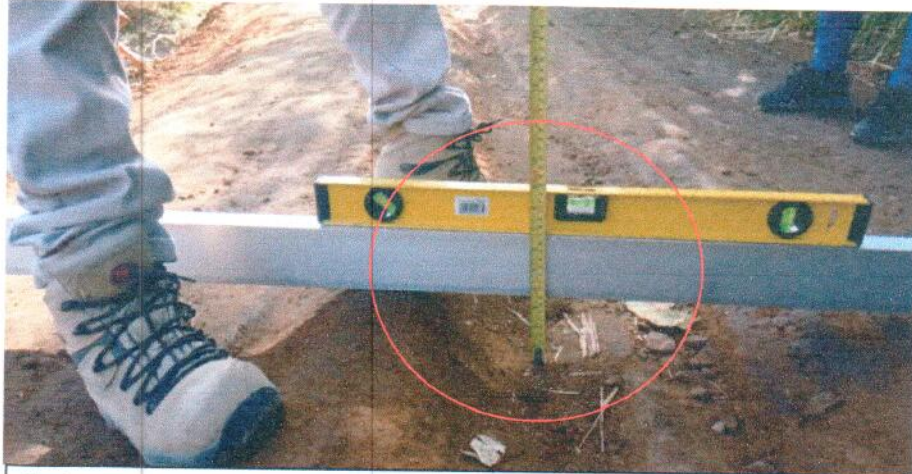
FOTOGRAFIA N° 11
EMP. NA 109 CONGON SAN ISIDRO.

Se observa Ahuellamiento en el camino vecinal, que evidencia que no hubo una buena compactación

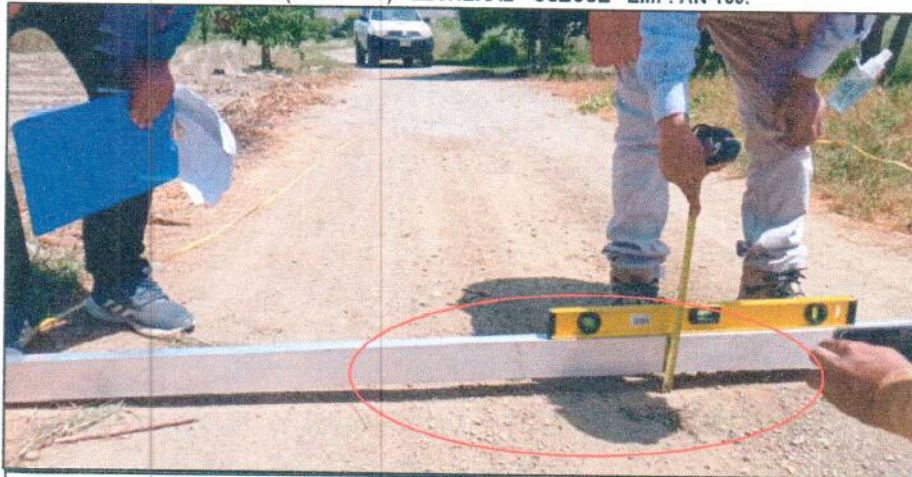
FOTOGRAFIA N° 12
EMP. PE-1N (HUARMEY) - LECHERAL - CUZCUZ - EMP. AN-109.

Se observa ahuellamiento en el camino vecinal, que evidencia que no hubo una buena compactación

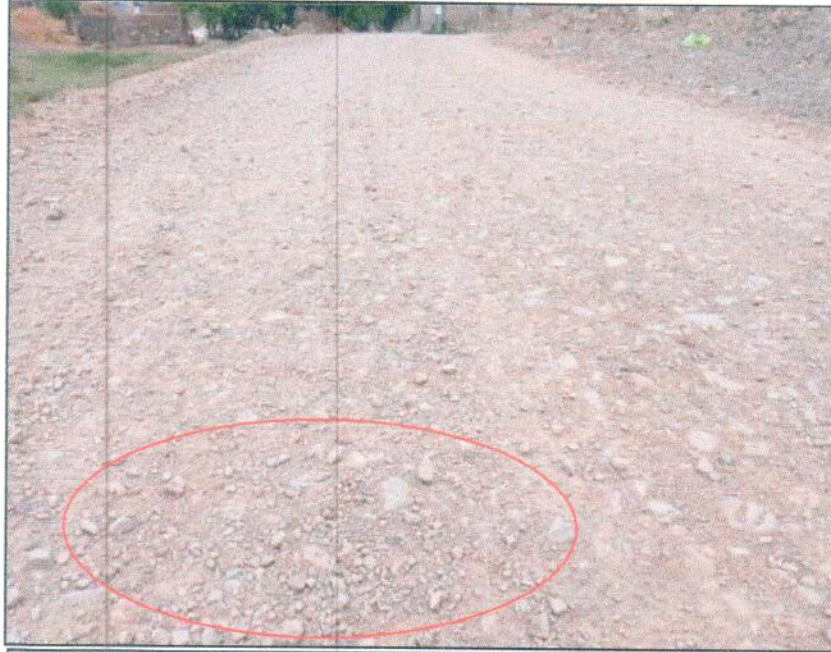
FOTOGRAFIA N° 13
EMP. PE-1N (HUARMEY) - LECHERAL - CUZCUZ - EMP. AN-109.

Se observa material de afirmado suelto en el camino vecinal, que evidencia que no hubo una buena compactación

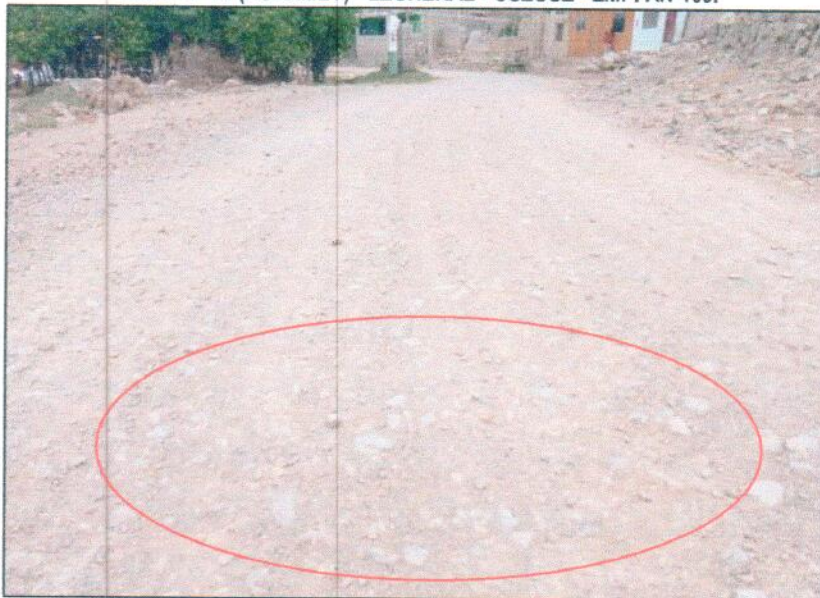
FOTOGRAFIA N° 14
EMP. PE-1N (HUARMEY) - LECHERAL - CUZCUZ - EMP. AN-109.

Se observa material de afirmado suelto en el camino vecinal, que evidencia que no hubo una buena compactación

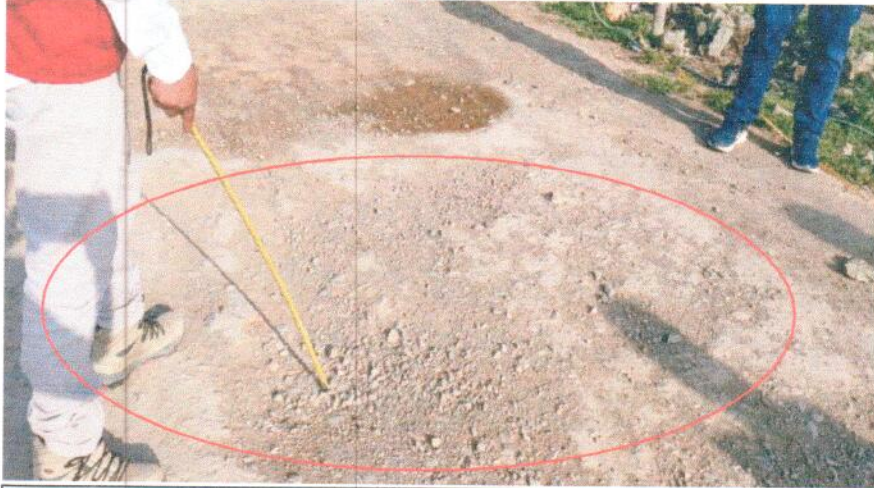
FOTOGRAFIA N° 15
EMP. PE-1N (HUARMEY) - LECHERAL - CUZCUZ - EMP. AN-109.

Se observa bacheo en el camino vecinal, que evidencia que no hubo una buena compactación

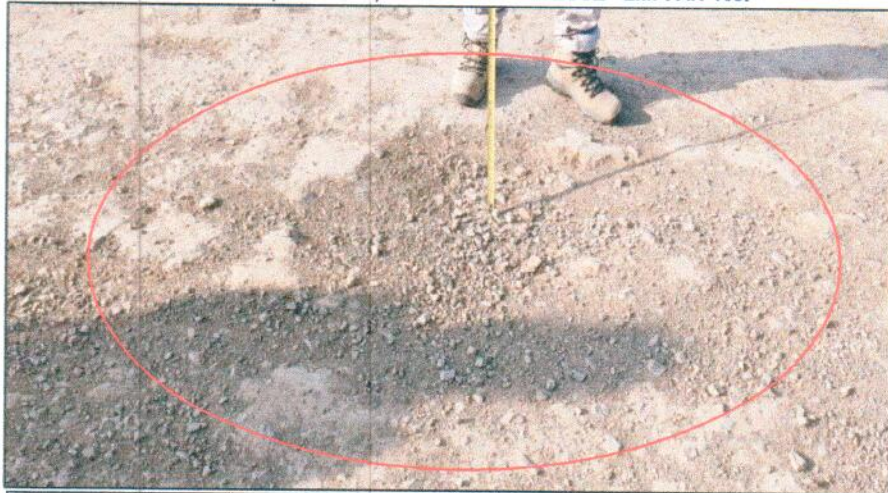
FOTOGRAFIA N° 16
EMP. PE-1N (HUARMEY) - LECHERAL - CUZCUZ - EMP. AN-109.

Se observa bacheo de material de afirmado en el camino vecinal, que evidencia que no hubo una buena compactación

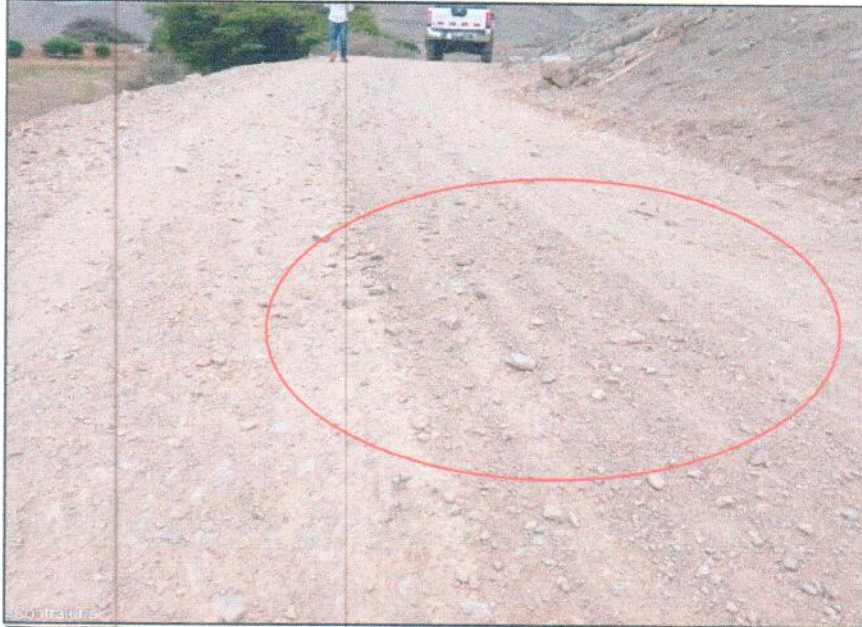
FOTOGRAFIA N° 17
EMP. PE-1N (HUARMEY) - LECHERAL - CUZCUZ - EMP. AN-109.

Se observa material de afirmado suelto en el camino vecinal, que evidencia que no hubo una buena compactación

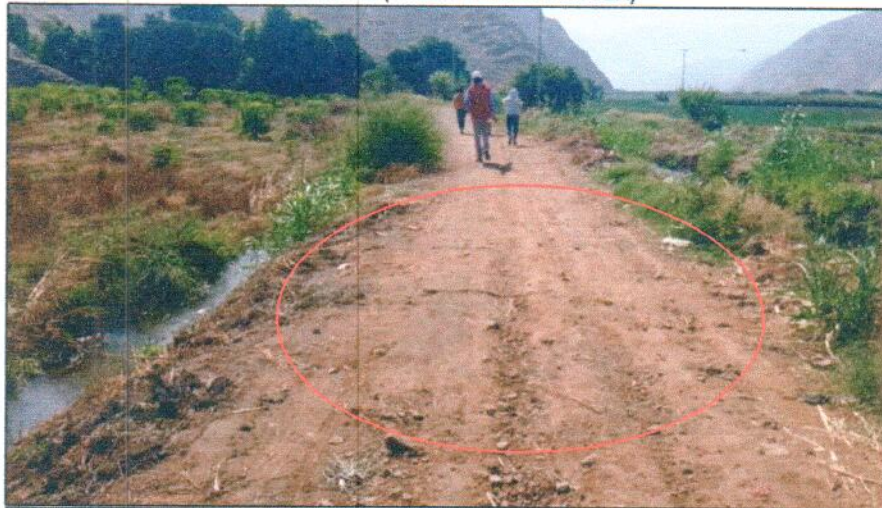
FOTOGRAFIA N° 18
EMP. NA 109 (TAYCA ZONA AGRÍCOLA)

Se observa ahuellamiento en el camino vecinal, que evidencia que no hubo una buena compactación

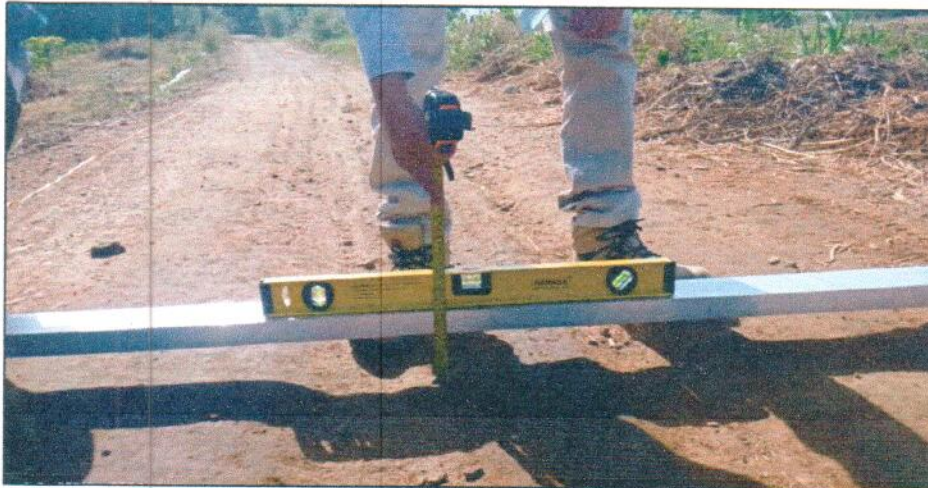
FOTOGRAFIA N° 19
EMP. NA 109 (TAYCA ZONA AGRÍCOLA)

Se observa ahuellamiento en el camino vecinal, que evidencia que no hubo una buena compactación

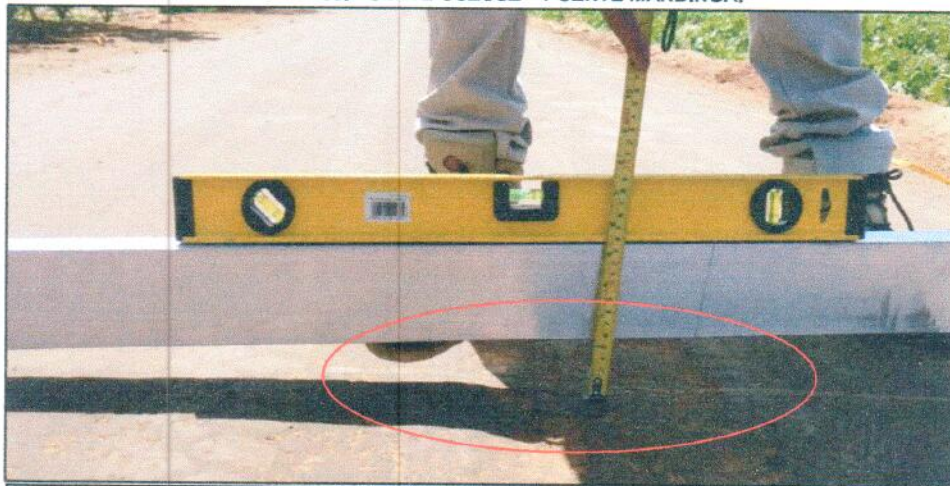
FOTOGRAFIA N° 20
EMP AN 109, PUENTE CUZCUZ - PUENTE MANDINGA.

Se observa Ahuellamiento en el camino vecinal

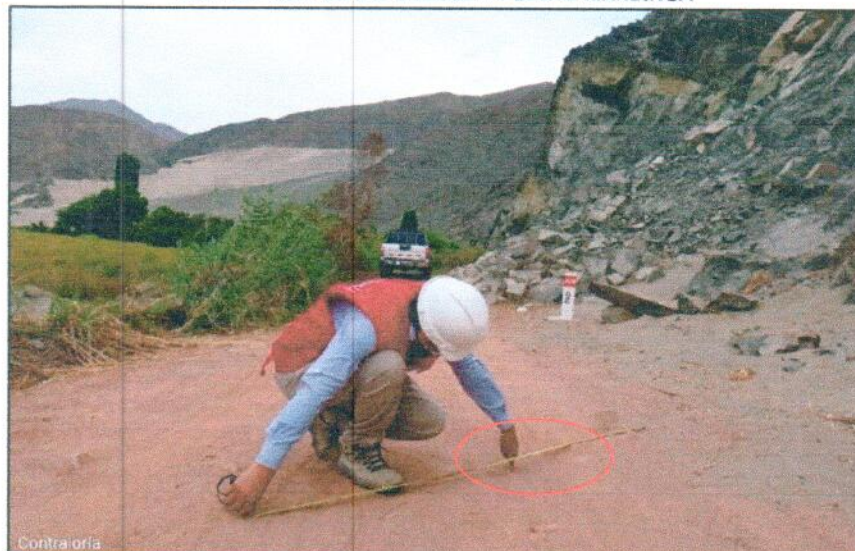
FOTOGRAFIA N° 24
EMP AN 109. PUENTE CUZCUZ - PUENTE MANDINGA

Se observan huella/hundimientos del afirmado en el camino vecinal.

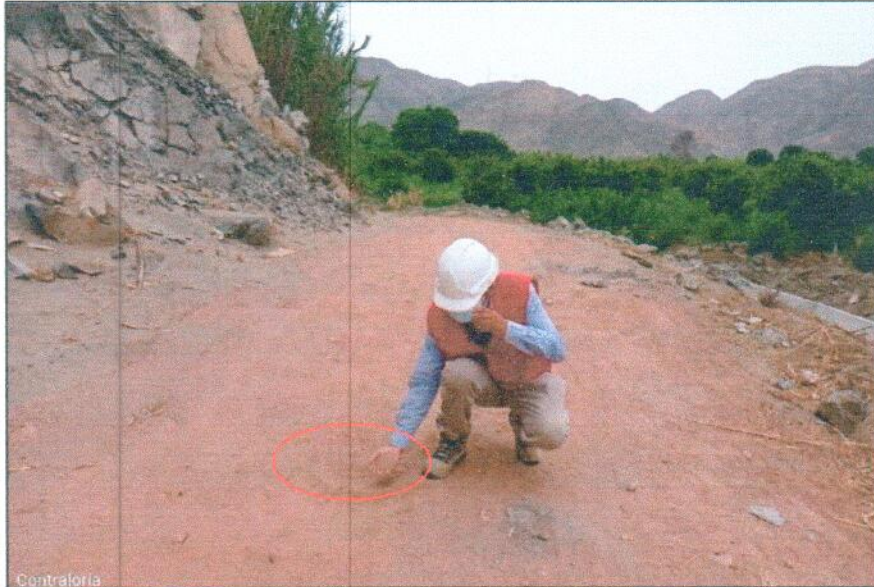
FOTOGRAFIA N° 25
EMP AN 109. PUENTE CUZCUZ - PUENTE MANDINGA

Se observan huella/hundimientos del afirmado en el camino vecinal, y el afirmado está suelto y se desprende con la mano.

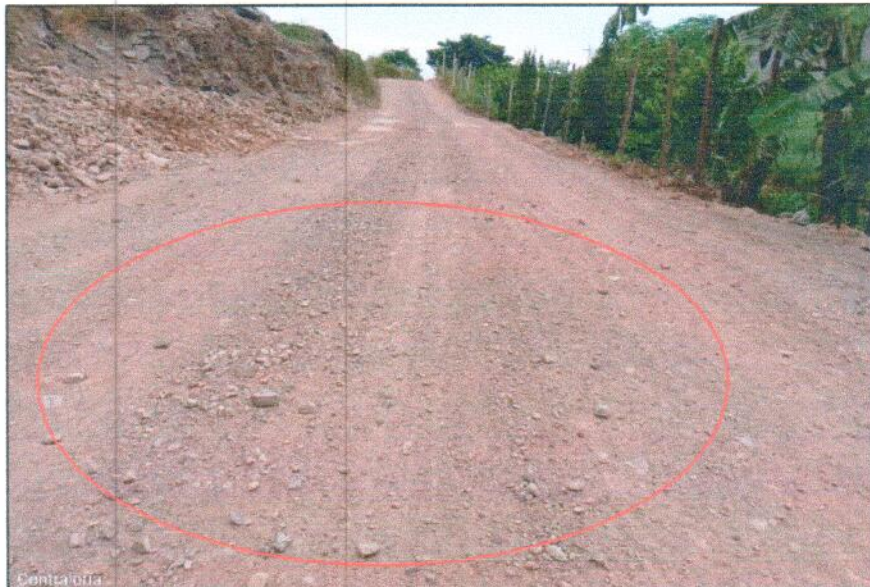
FOTOGRAFIA N° 26
EMP AN 109. PUENTE CUZCUZ - PUENTE MANDINGA

Se observa material de afirmado suelto en el camino vecinal

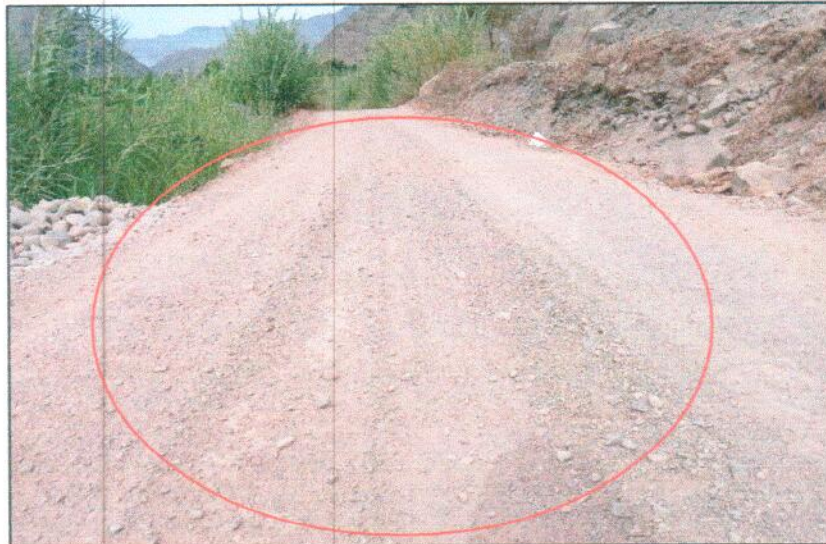
FOTOGRAFIA N° 27
EMP AN 109. PUENTE CUZCUZ - PUENTE MANDINGA

Se observa material de afirmado suelto en el camino vecinal

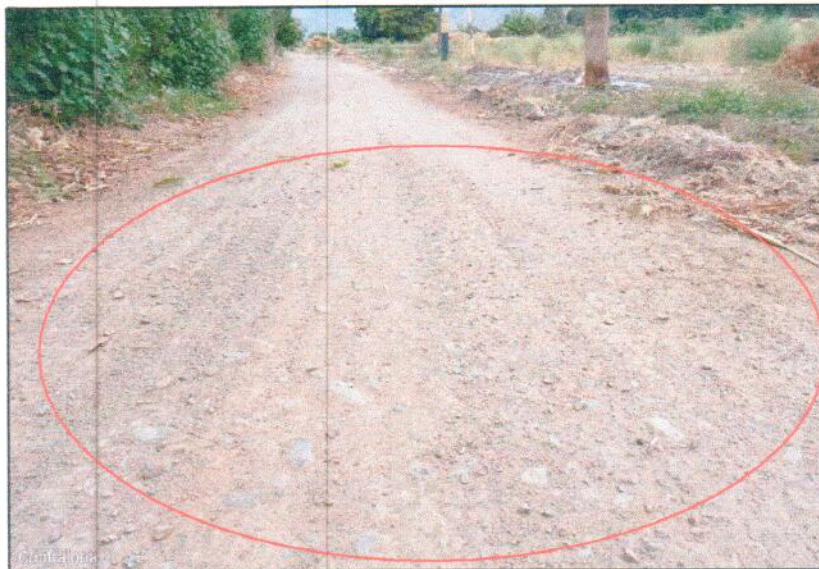
FOTOGRAFIA N° 28
EMP. AN-109 – MANDINGA.

Se observa material de afirmado suelto en el camino vecinal

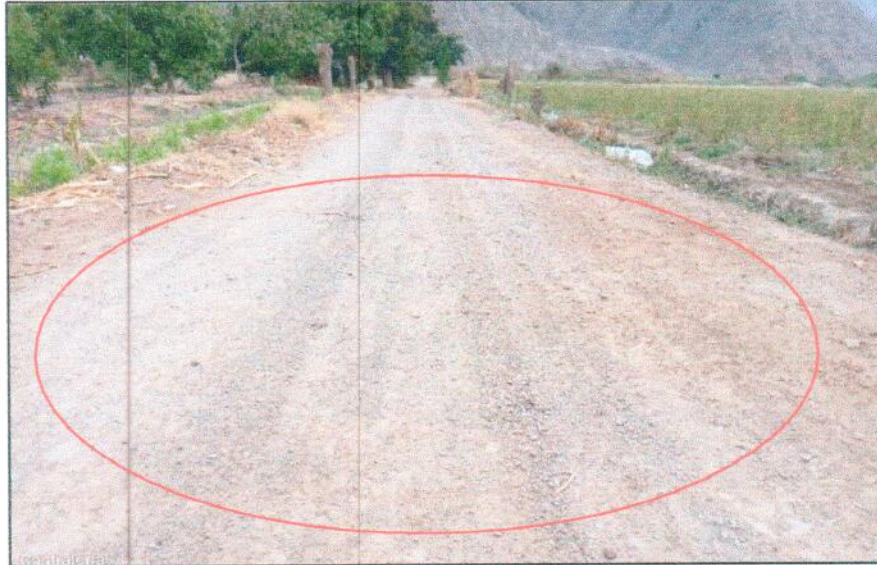
FOTOGRAFIA N° 29
EMP AN 109 CONGON - SAN ISIDRO.

Se observa material de afirmado suelto en el camino vecinal

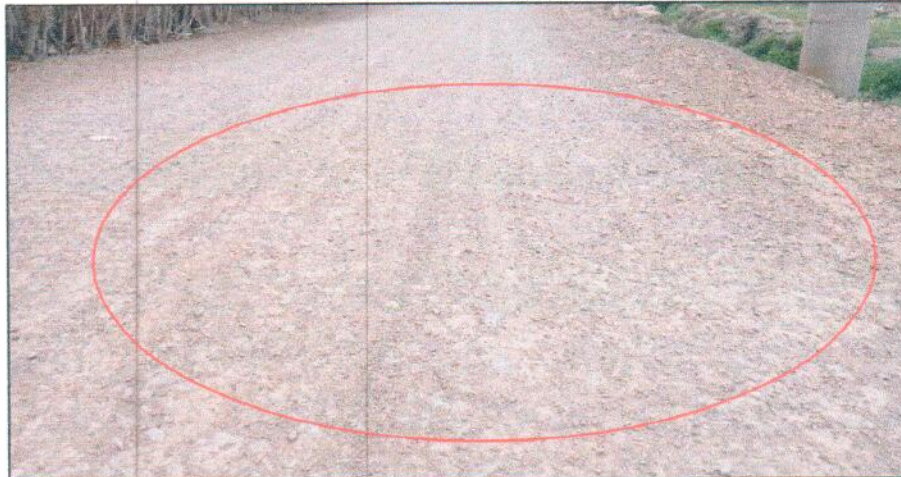
FOTOGRAFIA N° 30
EMP AN 109 CONGON - SAN ISIDRO.

Se observa material de afirmado suelto en el camino vecinal

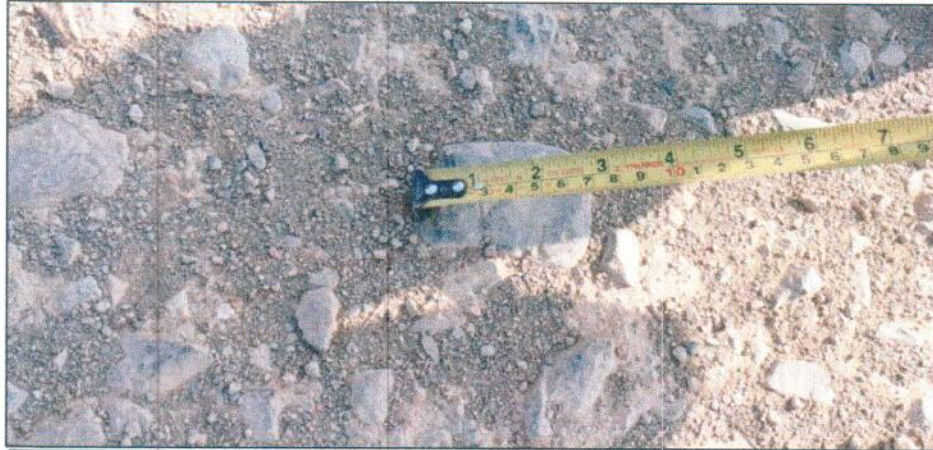
FOTOGRAFIA N° 31
EMP. PE-1N (HUARMEY) - LECHERAL - CUZCUZ - EMP. AN-109.

Se observa piedras que superan la dimensión de 2 pulgadas en el camino vecinal

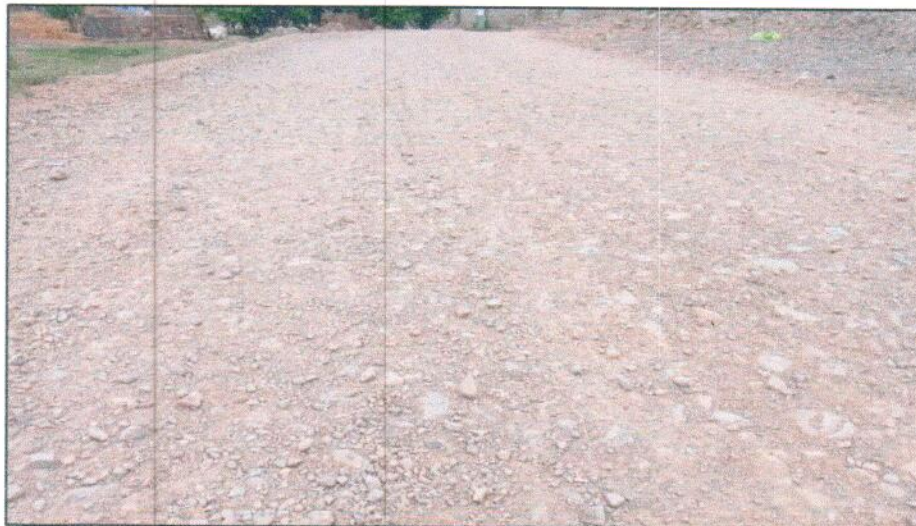
FOTOGRAFIA N° 32
EMP. PE-1N (HUARMEY) - LECHERAL - CUZCUZ - EMP. AN-109.

Se observa piedras que superan la dimensión de 2 pulgadas en el camino vecinal

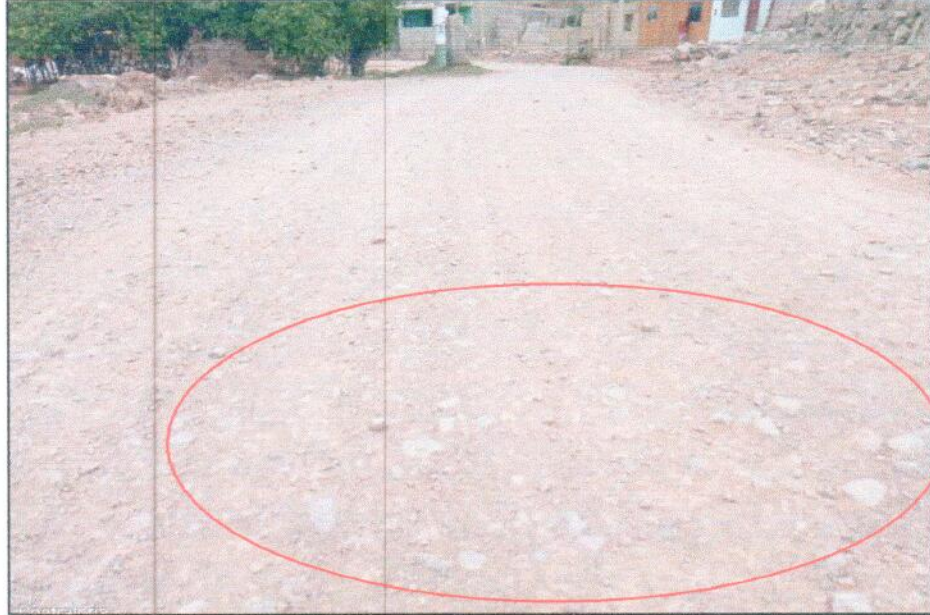
FOTOGRAFIA N° 33
EMP. PE-1N (HUARMEY) - LECHERAL - CUZCUZ - EMP. AN-109.

Se observa que el material granular del afirmado no cumple con las características técnicas, puesto que se encuentran agregados gruesos (piedras) con dimensiones

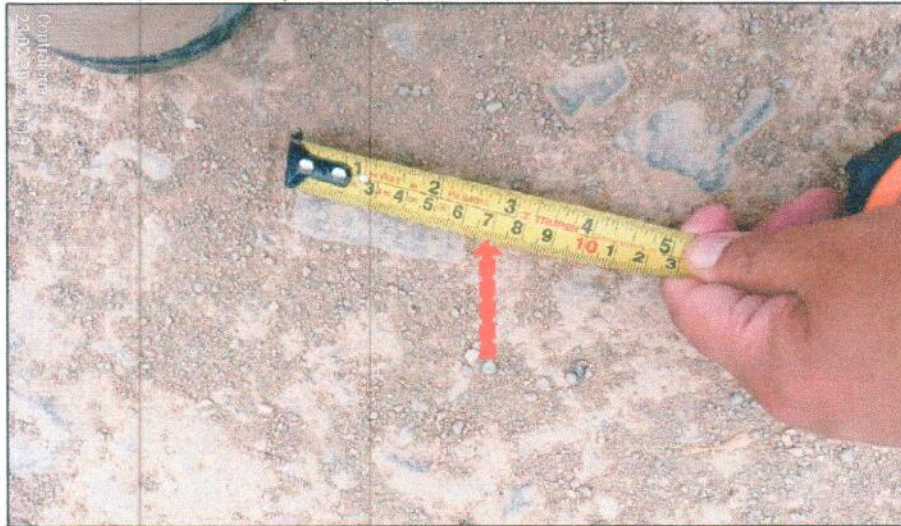
FOTOGRAFIA N° 34
EMP. PE-1N (HUARMEY) - LECHERAL - CUZCUZ - EMP. AN-109

Se observa que el material granular del afirmado no cumple con las características técnicas, puesto que se encuentran agregados gruesos (piedras) con dimensiones mayores

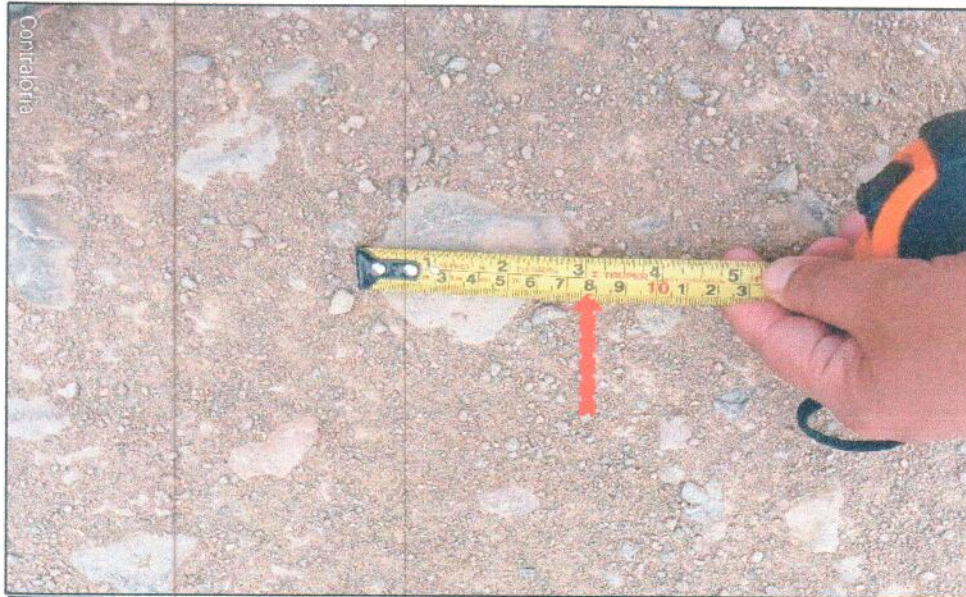
FOTOGRAFIA N° 35
EMP AN 109 CONGON – SAN ISIDRO

Se observa que el material granular del afirmado no cumple con las características técnicas, puesto que se encuentran agregados gruesos (piedras) con dimensiones mayores a 2"

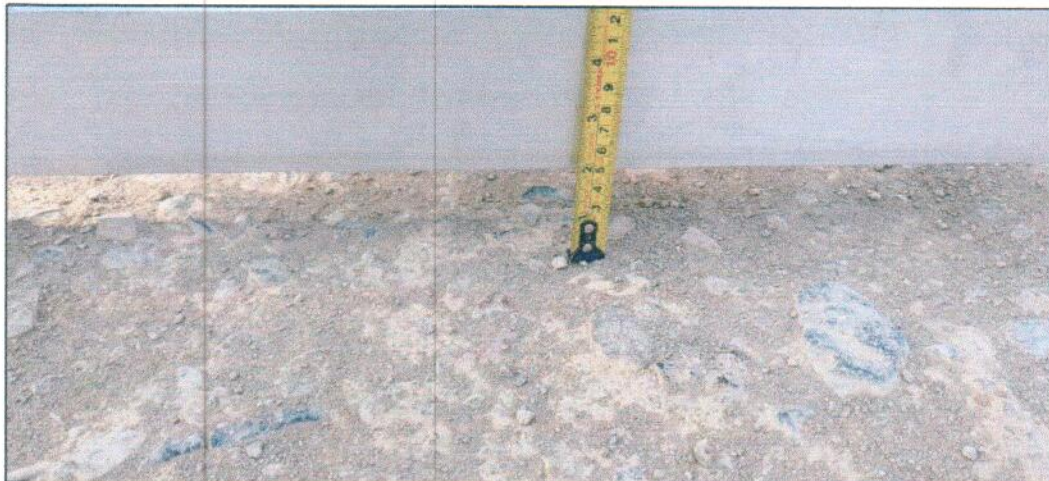
FOTOGRAFIA N° 37
EMP AN 109 (TAYCA) ZONA AGRÍCOLA

Se observa que el material granular del afirmado no cumple con las características técnicas, puesto que se encuentran agregados gruesos (piedras) con dimensiones mayores a 2"

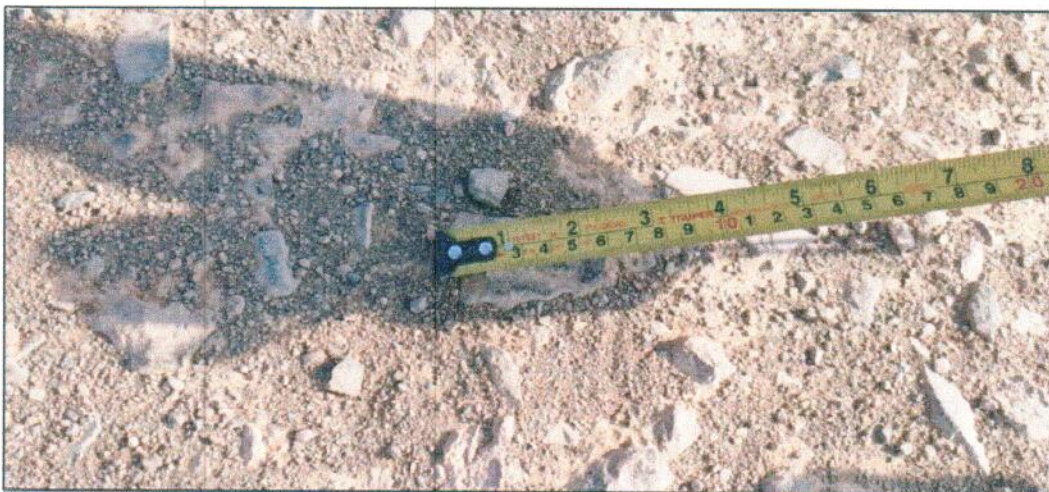
FOTOGRAFIA N° 38
EMP. AN-109 – MANDINGA

Se observa que el material granular del afirmado no cumple con las características técnicas, puesto que se encuentran agregados gruesos (piedras) con dimensiones mayores a 2"

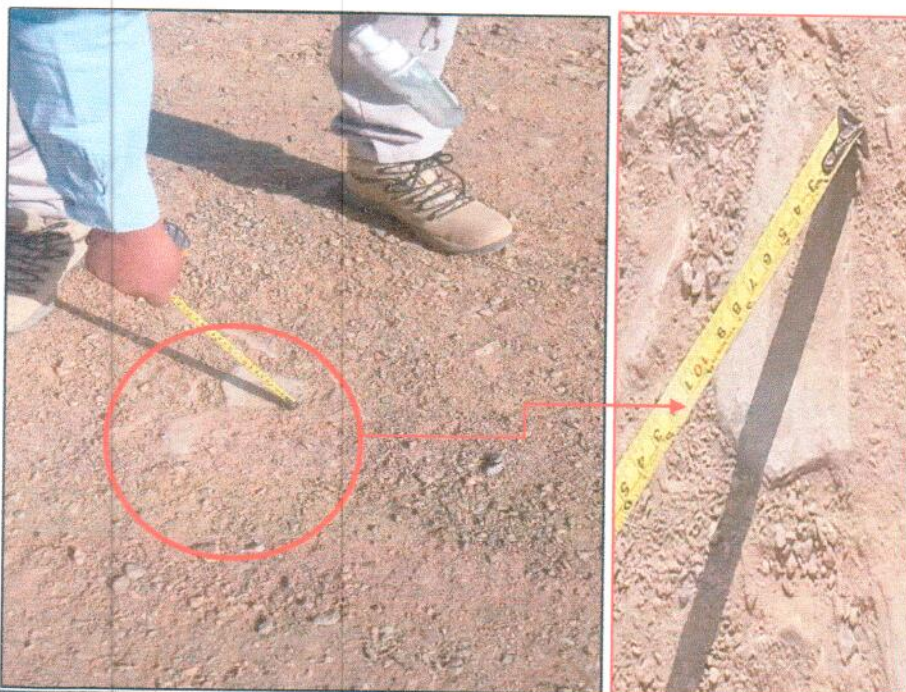
FOTOGRAFIA N° 39
EMP. AN-109 – MANDINGA

Se observa que el material granular del afirmado no cumple con las características técnicas, puesto que se encuentran agregados gruesos (piedras) con dimensiones mayores a 2"

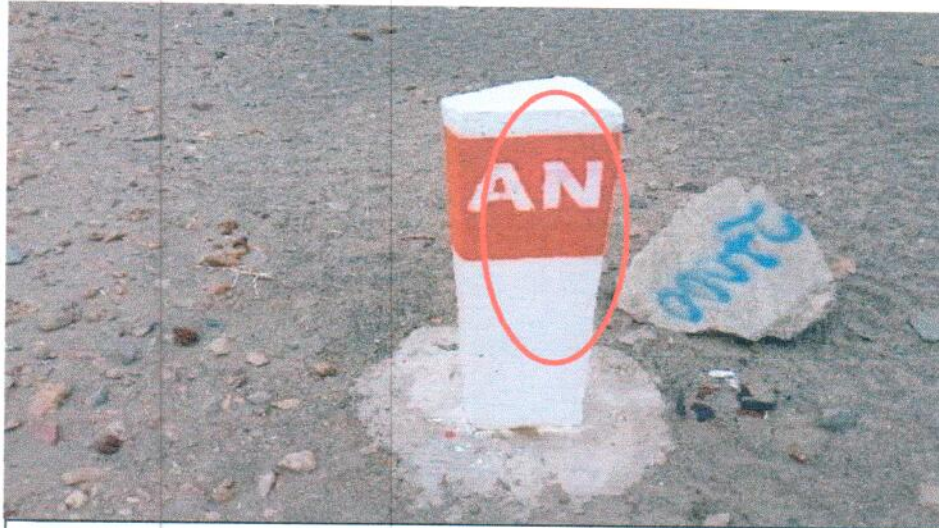
**FOTOGRAFIA N° 40
DETALLE DEL POSTE KILOMÉTRICO**

El poste kilométrico no está bajo relieve ni cuenta con código de ruta

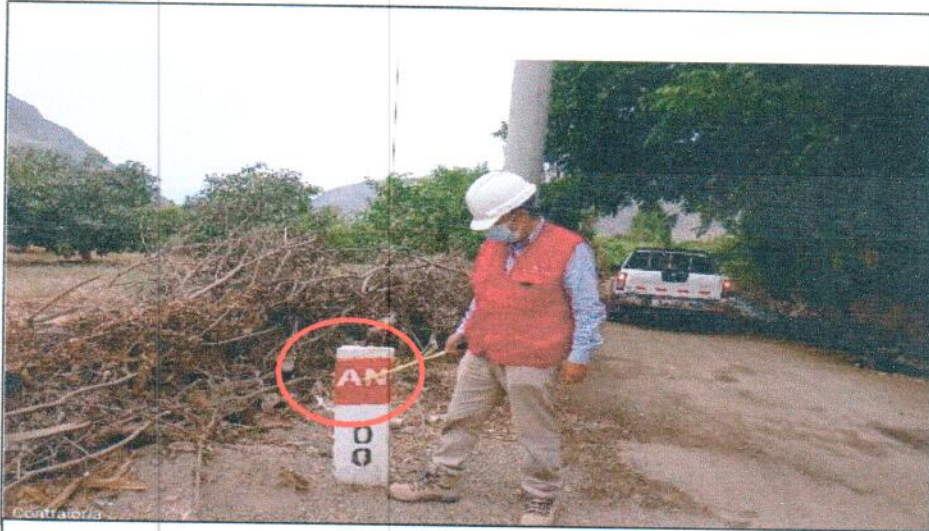
**FOTOGRAFIA N° 42
DETALLE DEL POSTE KILOMÉTRICO**

El poste kilométrico no está bajo relieve ni cuenta con código de ruta

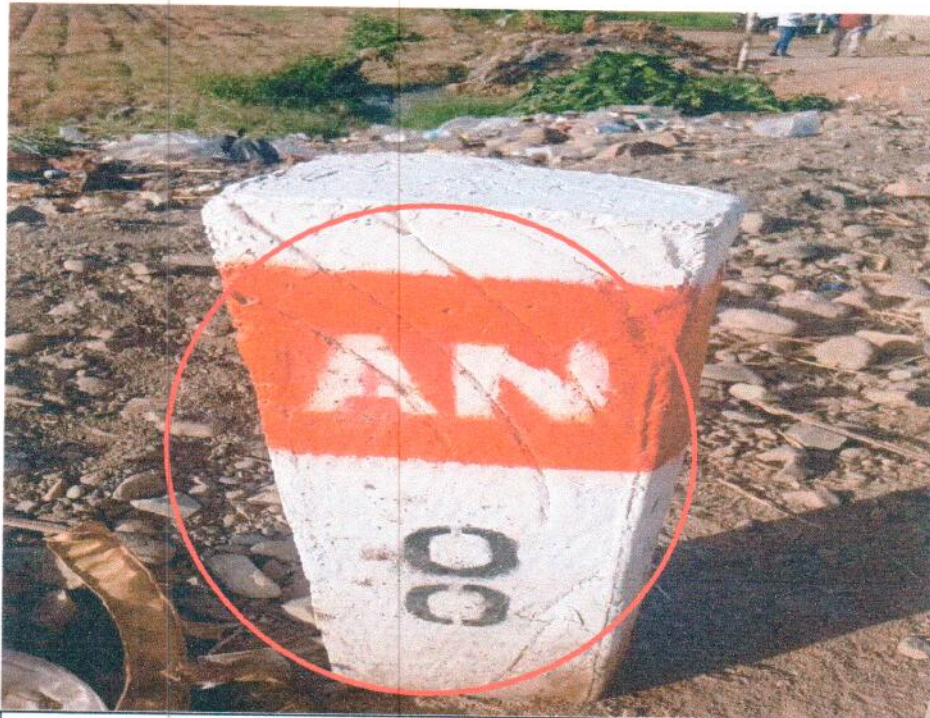
**FOTOGRAFIA N° 43
DETALLE DEL POSTE KILOMÉTRICO**

El poste kilométrico no está bajo relieve ni cuenta con código de ruta
