INFORME DE CONTROL ESPECÍFICO
N° 014-2022-2-3614-SCE

**SERVICIO DE CONTROL ESPECÍFICO A HECHOS
CON PRESUNTA IRREGULARIDAD
MUNICIPALIDAD PROVINCIAL DE GRAN CHIMÚ
CASCAS, GRAN CHIMÚ, LA LIBERTAD**

**“EJECUCIÓN DE LA OBRA: MEJORAMIENTO DEL
SERVICIO DE TRANSITABILIDAD DE LOS TRAMOS
COMPRENDIDOS ENTRE CASCAS – LA BANDA – DISTRITO
DE CASCAS – PROVINCIA DE GRAN CHIMÚ –
DEPARTAMENTO LA LIBERTAD”**

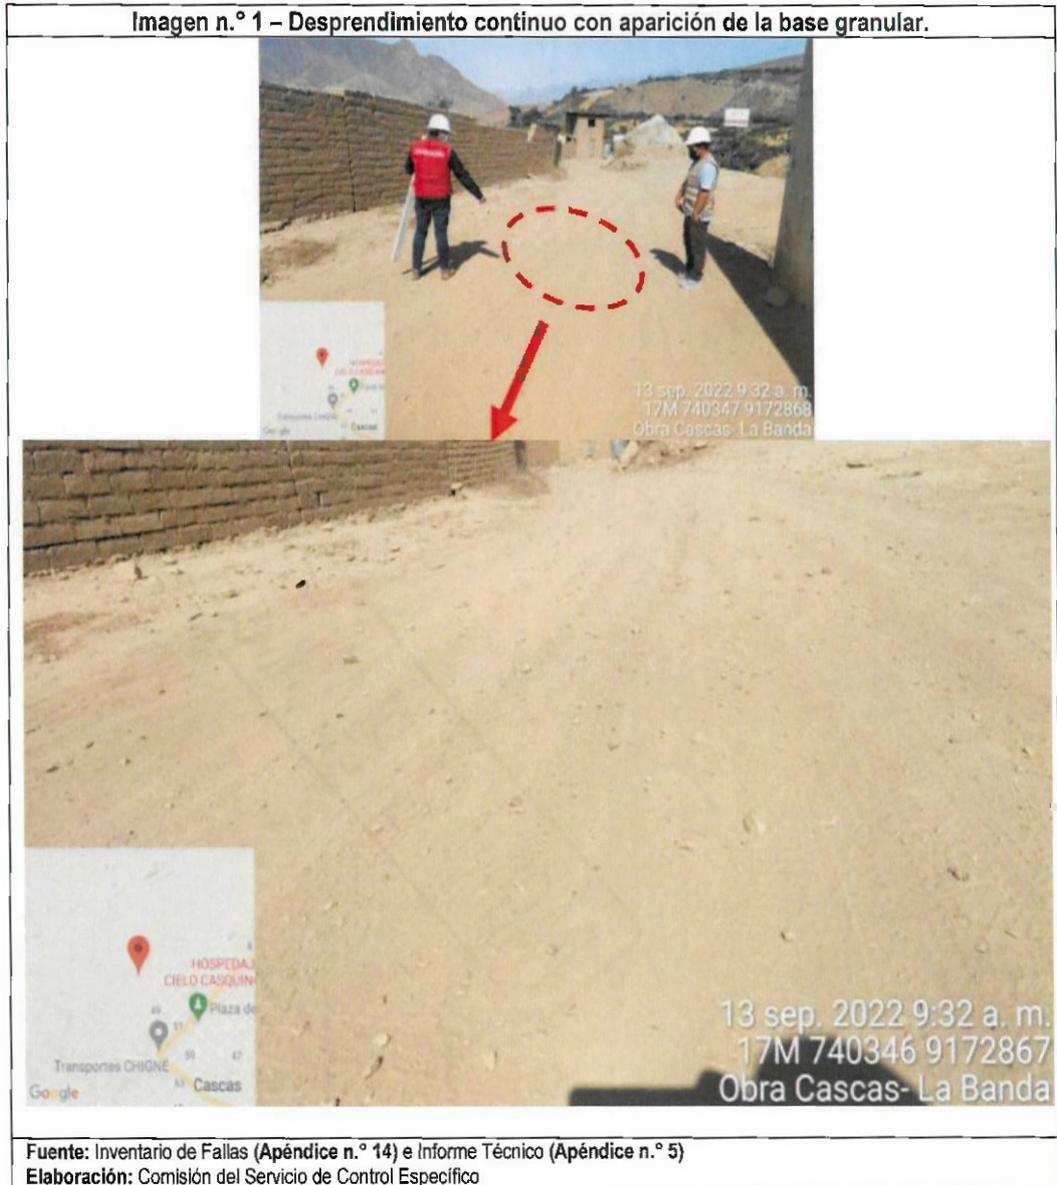
Imagen n.º 1 – Desprendimiento continuo con aparición de la base granular.

Es de indicar que, al no cumplir el material empleado por el Contratista con los requisitos granulométricos establecidos, se generan vacíos inaceptables en el material, haciendo que éste tenga una estructura débil que no se cohesionan correctamente; produciéndose con ello un "Desprendimiento continuo con aparición de la base granular"¹¹ y "Deformaciones en gravedades de tipo: 1, 2 y 3"¹², situaciones que se observan en la vía y se encuentran descritas en el Informe Técnico (Apéndice n.º 5) e Inventario de Fallas, elaborado por el especialista en ingeniería civil de la comisión de servicio¹³, que consta en el Acta de visita de campo n.º 02-2022-MPGCH-OCI/CASCAS-LA BANDA de 13 de setiembre de 2022 (Apéndice n.º 14), en lo sucesivo, el "Inventario de Fallas", como se aprecia en las imágenes 1 y 2:

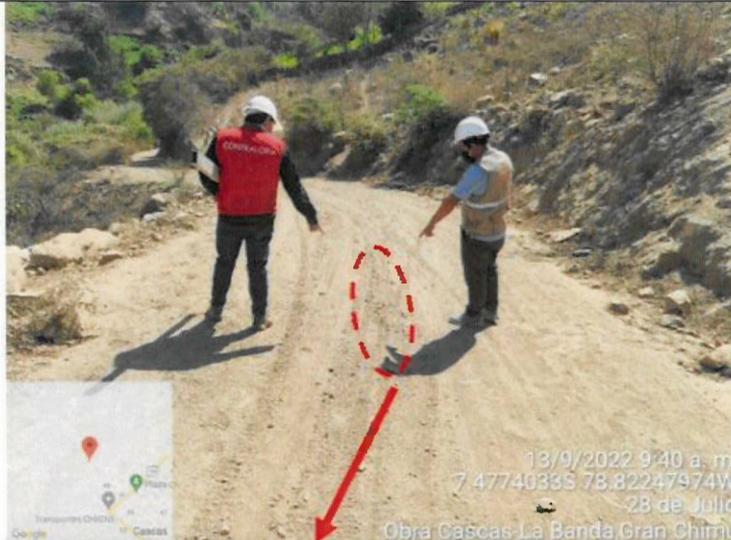
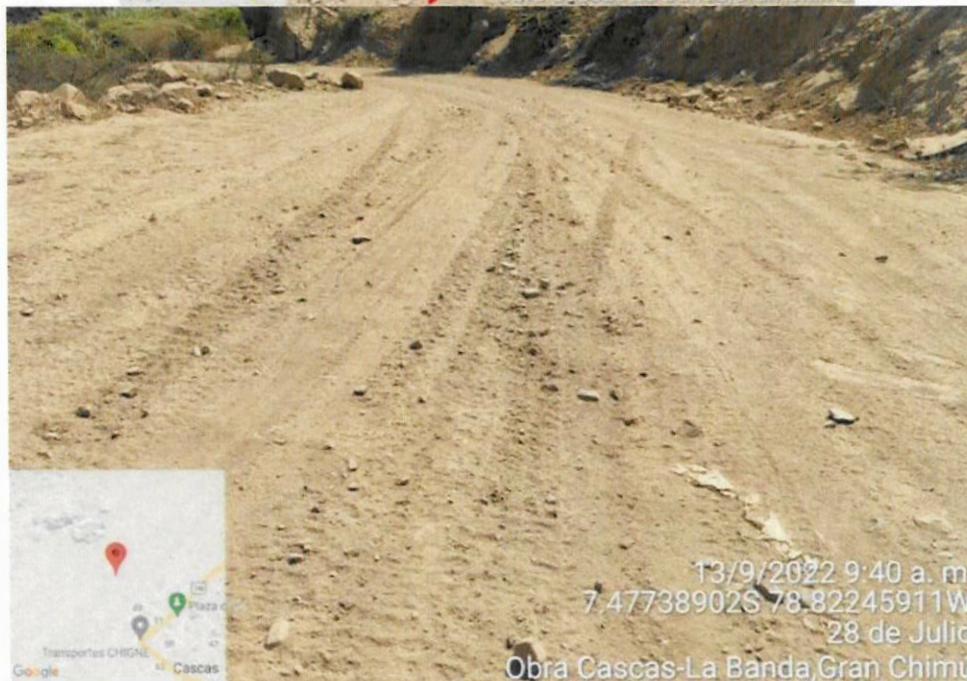
Imagen n.º 3 – Desprendimiento continuo con aparición de la base granular.

Es de indicar que, las muestras en las que el material empleado por el Contratista no cumple con los Límites de Consistencia establecidos en las Especificaciones del Expediente Técnico y Especificaciones Técnicas Generales, generando que éste no tenga una adecuada cohesión en su estructura; por tanto, se produzca con ello un "Desprendimiento continuo con aparición de la base granular" y "Deformaciones en gravedades de tipo: 1, 2 y 3", situaciones que se observan en la vía y se encuentran descritas en el Informe Técnico (Apéndice n.º 5) e Inventario de Fallas (Apéndice n.º 14), como se aprecia a continuación:

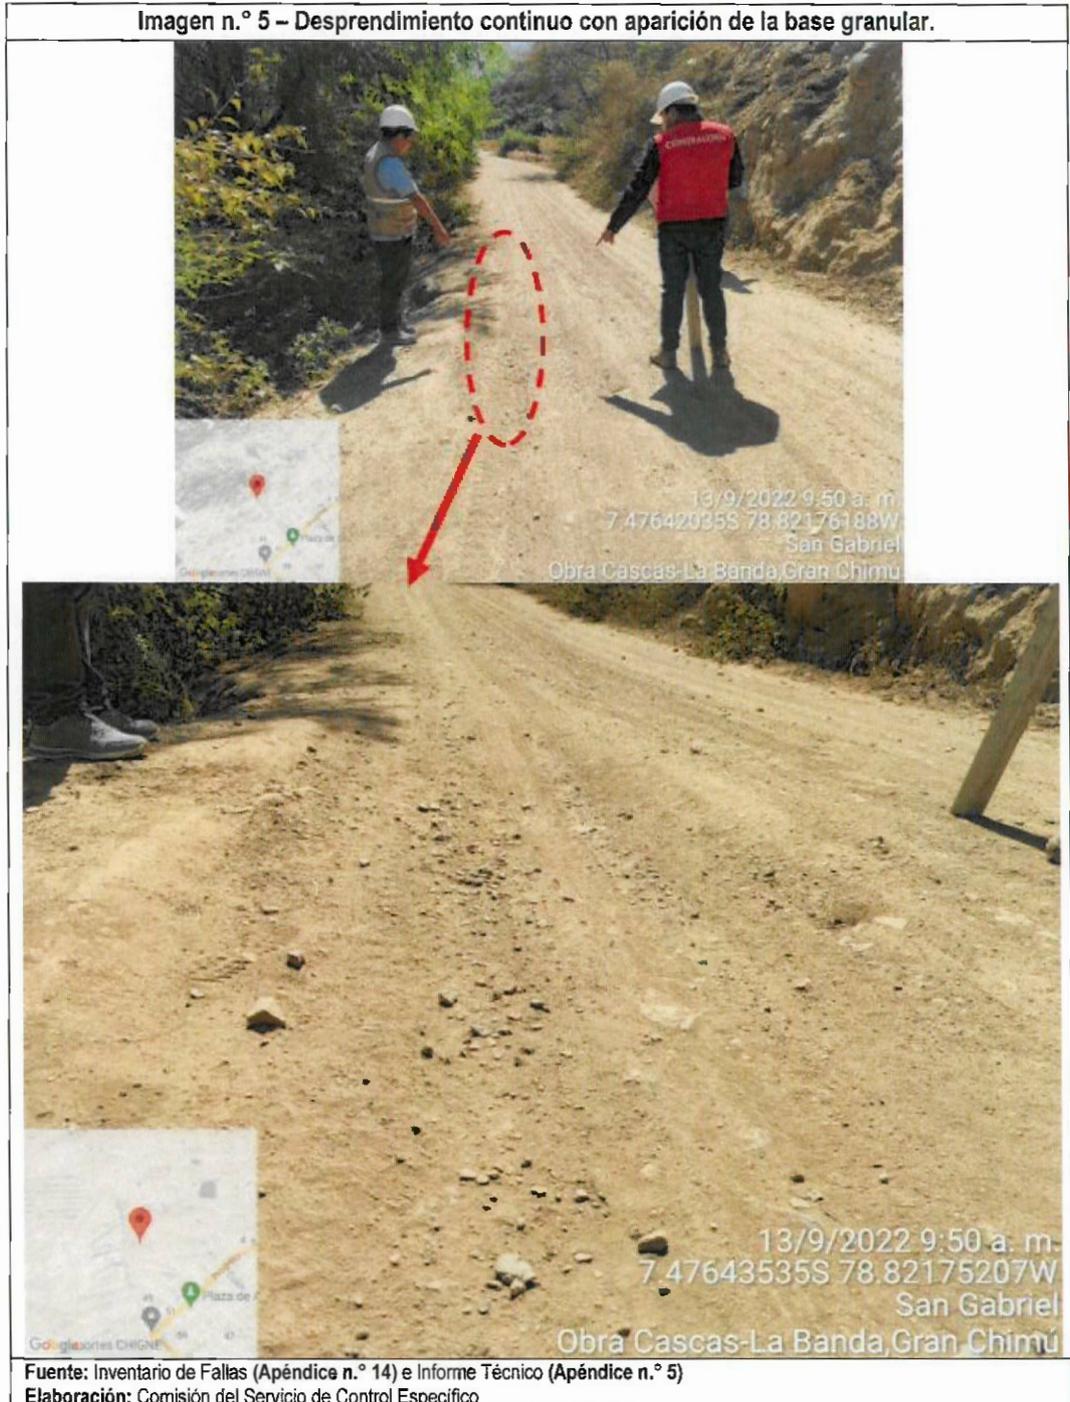
Imagen n.º 5 – Desprendimiento continuo con aparición de la base granular.

y 3°, situaciones que se observan en la vía y se encuentran descritas en el Informe Técnico (Apéndice n.º 5) e Inventario de Fallas (Apéndice n.º 14), como se aprecia seguidamente:

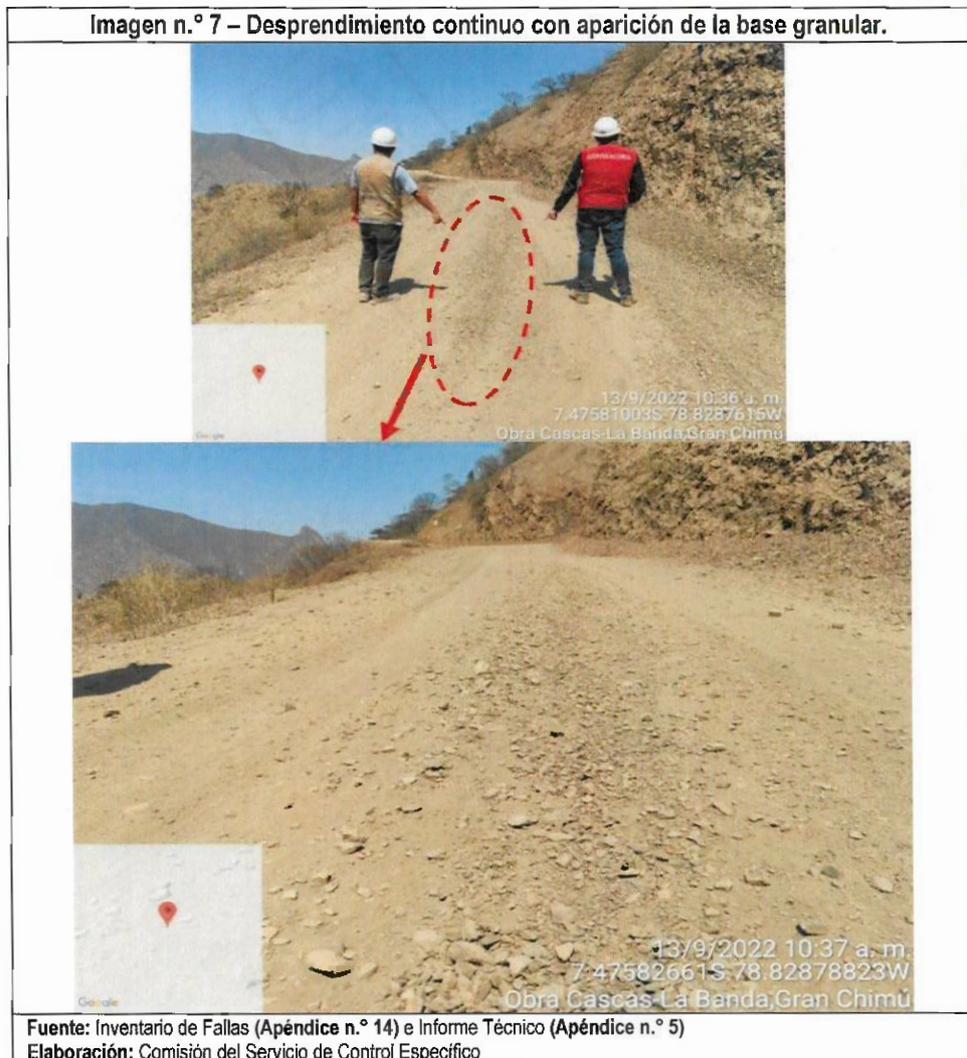
Se tiene que, las muestras C6 y C7 cumplen con los requisitos de Densidad – Humedad establecidos en las Especificaciones del Expediente Técnico (Apéndice n.º 13) y las Especificaciones Técnicas Generales; en tanto que, las muestras C1, C2, C3, C4, C5, C8, C9 y C10 no cumplen con los mencionados requisitos de Densidad – Humedad. Es de indicar que, las muestras en las que el material empleado por el Contratista no cumple con la compactación establecida, genera que éste no tenga una adecuada densidad; en consecuencia, el material cuenta con vacíos que no permiten que tenga una correcta capacidad de soporte y estabilidad en su estructura; por tanto, se produzca con ello un “Desprendimiento continuo con aparición de la base granular” y “Deformaciones en gravedades de tipo: 1, 2 y 3”, situaciones que se observan en la vía y se encuentran descritas en el Informe Técnico (Apéndice n.º 5) e Inventario de Fallas (Apéndice n.º 14), como se aprecia a continuación:

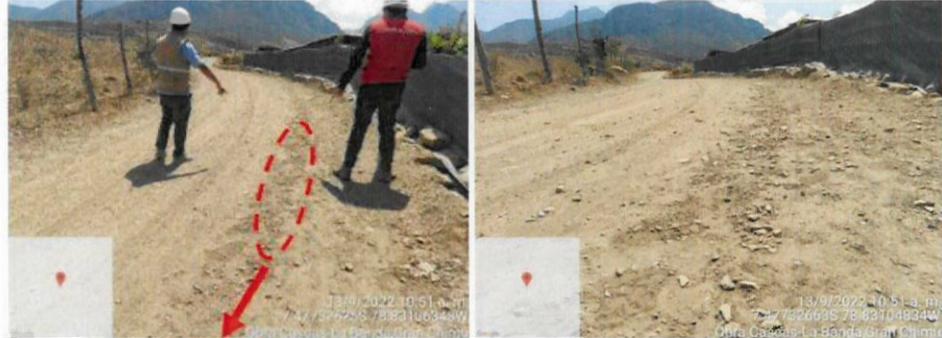
Imagen n.º 9 – Desprendimiento continuo con aparición de la base granular.

además, al no tener la vía una adecuada serviciabilidad dificulta el manejo debido a los cambios de velocidad y movimientos bruscos que realiza el conductor para evitar tener contacto con el "Desprendimiento continuo con aparición de la base granular" y las "Deformaciones en gravedades de tipo: 1, 2 y 3" de la vía, las mismas que se encuentran descritas en el Informe Técnico (Apéndice n.º 5) e Inventario de Fallas (Apéndice n.º 14) y son producto de la irregularidad de la vía, como se aprecia de las imágenes que se colocan a continuación:
