**INFORME DE CONTROL ESPECÍFICO  
N° 019-2022-2-4603-SCE**

**"EJECUCIÓN DE LA OBRA MEJORAMIENTO DEL SERVICIO DE  
AGUA PARA RIEGO PROGRESO CHICNEY EN EL C.P. DE  
CHONTAYOC DEL DISTRITO DE INDEPENDENCIA - PROVINCIA DE  
HUARAZ- DEPARTAMENTO DE ANCASH"**

**PERÍODO  
PERÍODO:1 DE JULIO DE 2020 AL 27 DE ABRIL DE 2021**

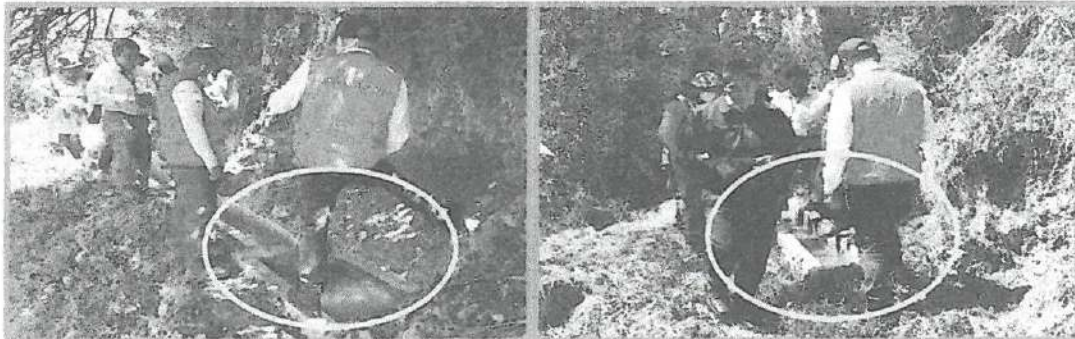
FOTOGRAFÍAS N°s 1 Y 2  
EMBASALMIENTO DE AGUA DE RIEGO GENERADOS AL INICIO DEL CANAL DE TUBERÍA EN LAS  
PROGRESIVAS 0+127,30 Y 0+162,13 DEL CANAL MANCO CAPAC

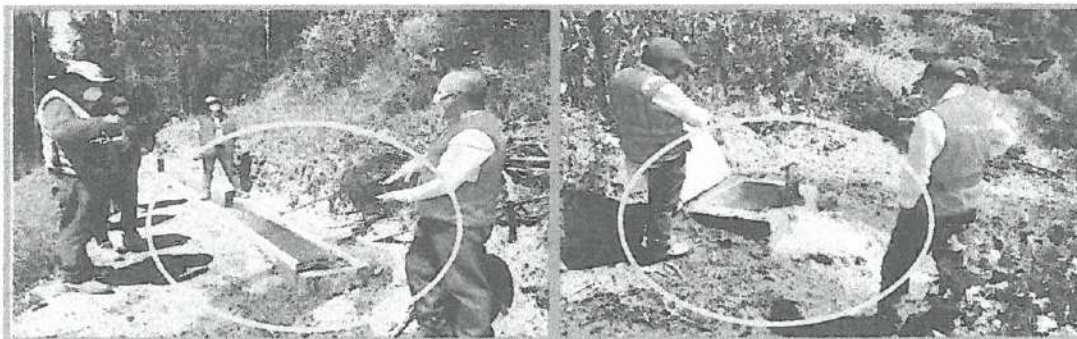
FOTOGRAFÍAS N°s 3 Y 4  
DESBORDE DE AGUA DE RIEGO GENERADOS AL INICIO DEL CANAL DE TUBERÍA EN LA PROGRESIVA  
0+254,70 Y REBOSE DE AGUA EN SECTOR DE TOMA TIPO II DE LA PROGRESIVA 0+260,80 DEL CANAL  
MANCO CAPAC

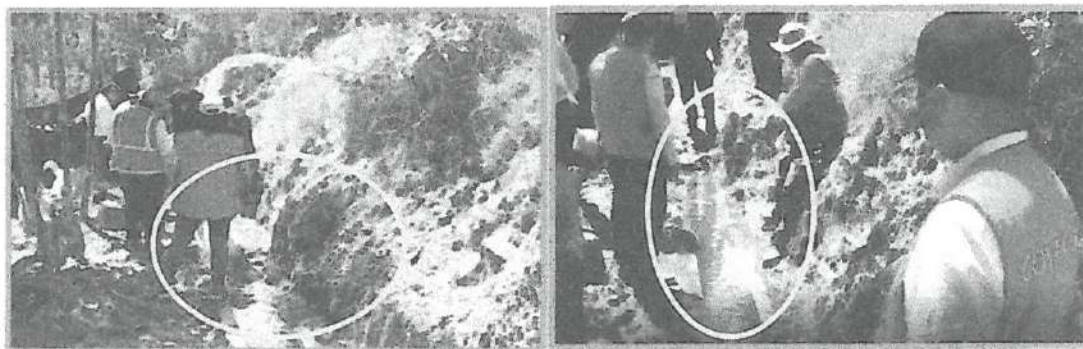
FOTOGRAFÍAS N°s 5 Y 6  
DESBORDE DE AGUA DE RIEGO GENERADOS AL INICIO DEL CANAL DE TUBERÍA EN LA PROGRESIVA  
0+039 DEL CANAL SINCH

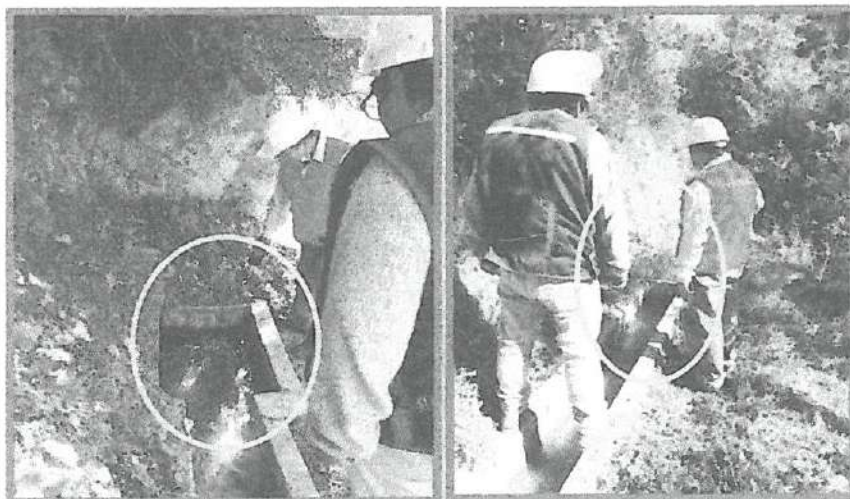
FOTOGRAFÍAS N°s 7 Y 8  
EMBASALMIENTO DE AGUA DE RIEGO GENERADOS AL INICIO DEL CANAL DE  
TUBERÍA EN LAS PROGRESIVAS 0+127,30 Y 0+162,13 DEL CANAL MANCO CAPAC

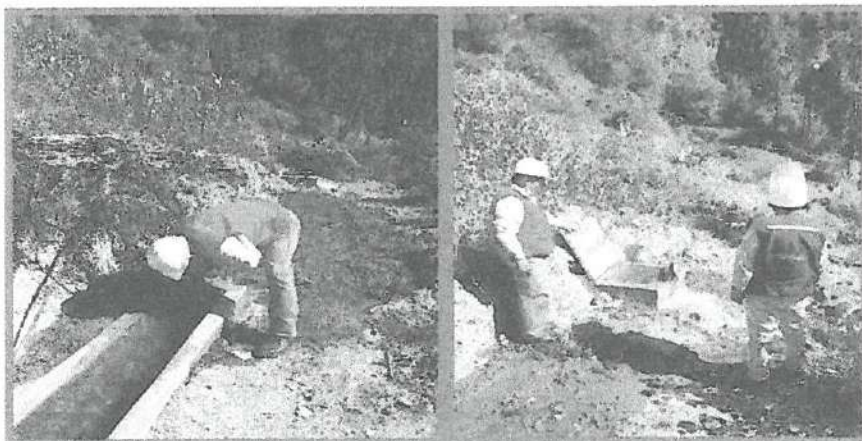
FOTOGRAFÍAS N°s 9 Y 10  
DESBORDE DE AGUA DE RIEGO GENERADOS AL INICIO DEL CANAL DE TUBERÍA EN LA  
PROGRESIVA 0+254,70 Y REBOSE DE AGUA EN SECTOR DE TOMA TIPO II DE LA  
PROGRESIVA 0+260,80 DEL CANAL MANCO CAPAC

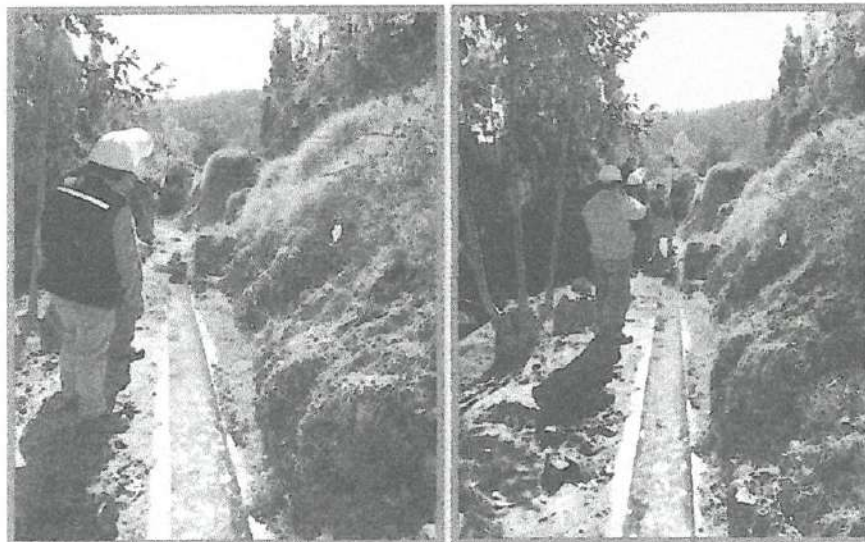
FOTOGRAFÍAS N°S 11 Y 12  
DESBORDE DE AGUA DE RIEGO GENERADOS AL INICIO DEL CANAL DE TUBERÍA EN LA  
PROGRESIVA 0+039 DEL CANAL SINCHI ROCA

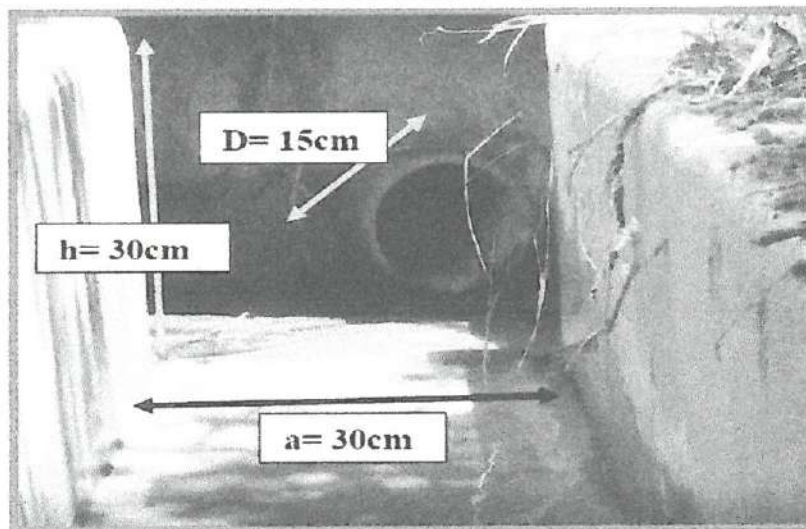
FOTOGRAFIA N° 13  
DIMENSIONES Y DIFERENCIA ENCONTRADAS ENTRE EL CANAL DE DISTRIBUCIÓN  
DE CONCRETO SIMPLE Y EL CANAL DE CONDUCCIÓN CON TUBERÍA HDPE 160MM  
EJECUTADOS POR EL CONSORCIO QUILLARIYOC

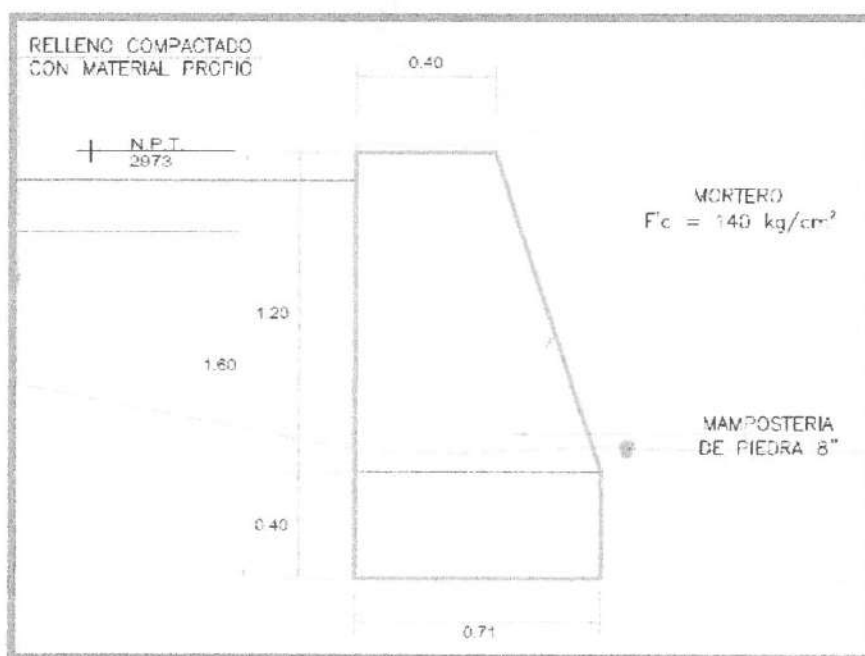
IMAGEN N° 10  
DIMENSIONES DE MUROS DE MAMPOSTERÍA TIPOS M-1, M-2, M-3 Y M-4 DE LOS  
PLANOS DEL EXPEDIENTE TÉCNICO

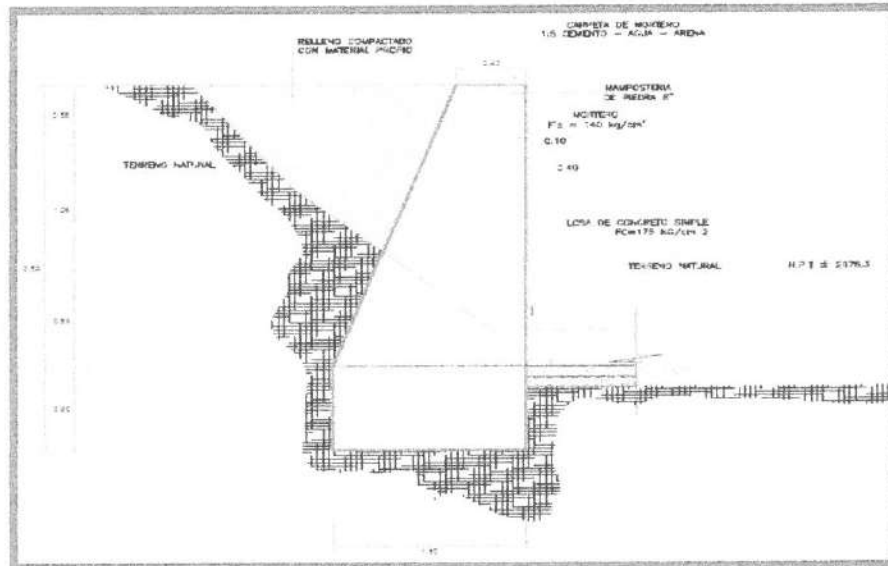
**IMAGEN N° 11**  
**DIMENSIONES DE MUROS DE MAMPOSTERÍA TIPO M-5 DE LOS PLANOS DEL EXPEDIENTE TÉCNICO**

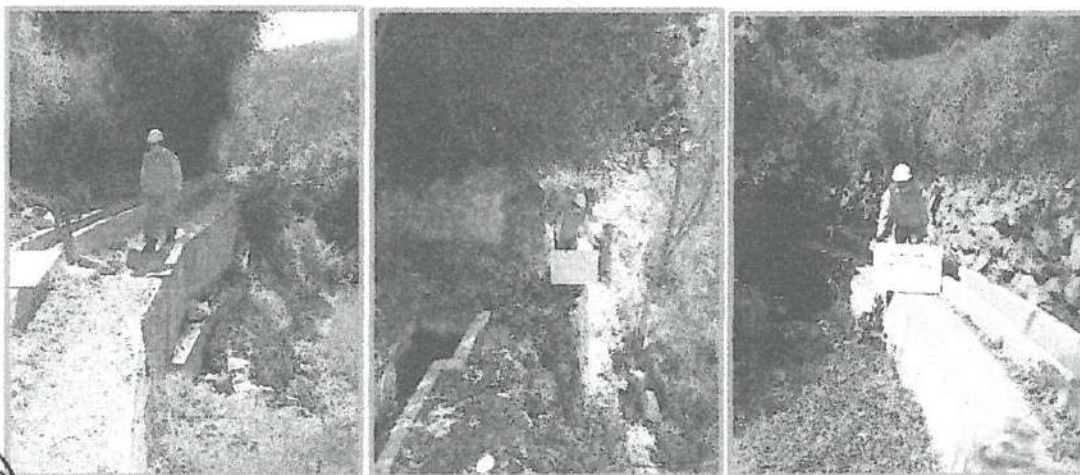
**MUROS DE MAMPOSTERÍA EN SECTOR DE MANCO CAPAC. INICIO DE TRAMO 1 PROGRESIVA 0+089,20 AL 0+111,30, DEL TRAMO 2, PROGRESIVA 0+127,30 AL 0+135,00 Y DEL TRAMO 3, PROGRESIVA 0+175,95 AL 0+191**

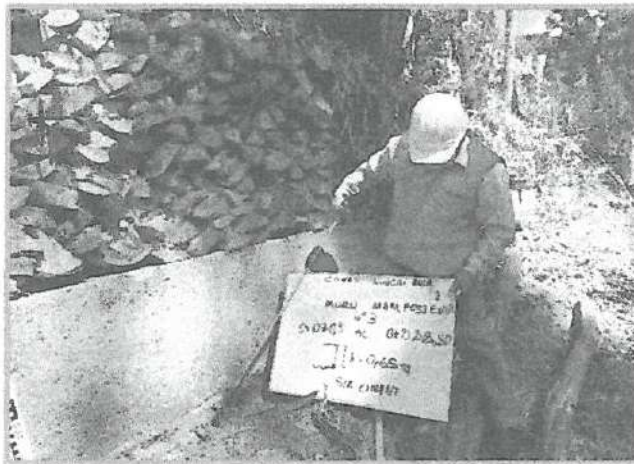
FOTOGRAFÍAS N°s 17 Y 18  
MUROS DE MAMPOSTERÍA EN SECTOR DE SINCHI ROCA. INICIO DE TRAMO 3 PROGRESIVA  
0+070,30 AL 0+088,50, DONDE SE EVIDENCIA LA NO EXISTENCIA DE CIMENTACION

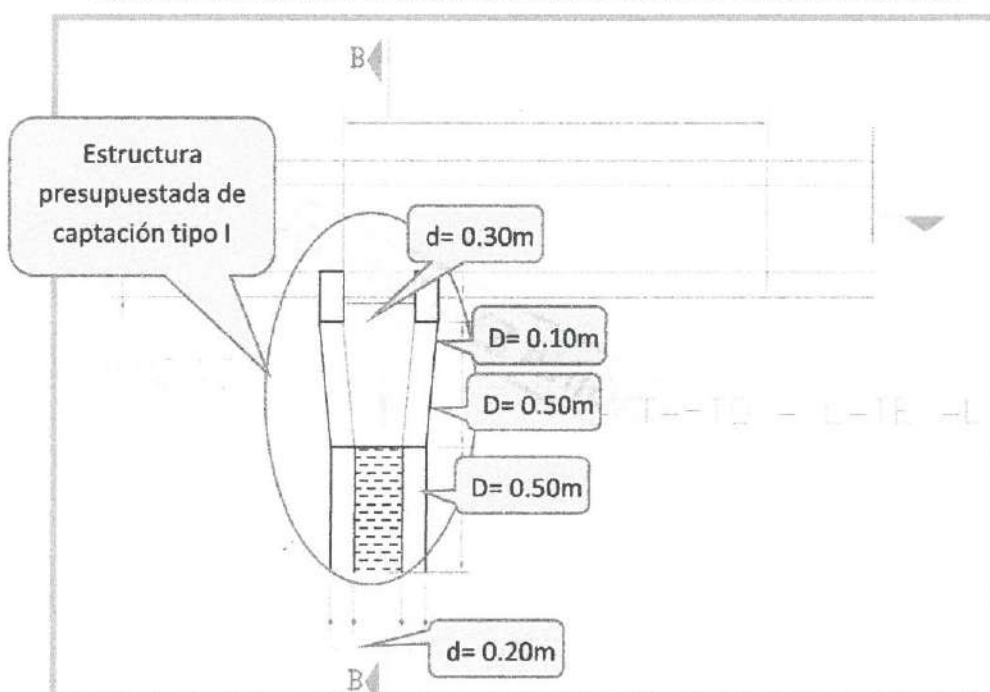
IMAGEN N° 13  
ESTRUCTURA Y DIMENSIONES DE PLANTA DEL SECTOR DE TOMA LATERAL TIPO I

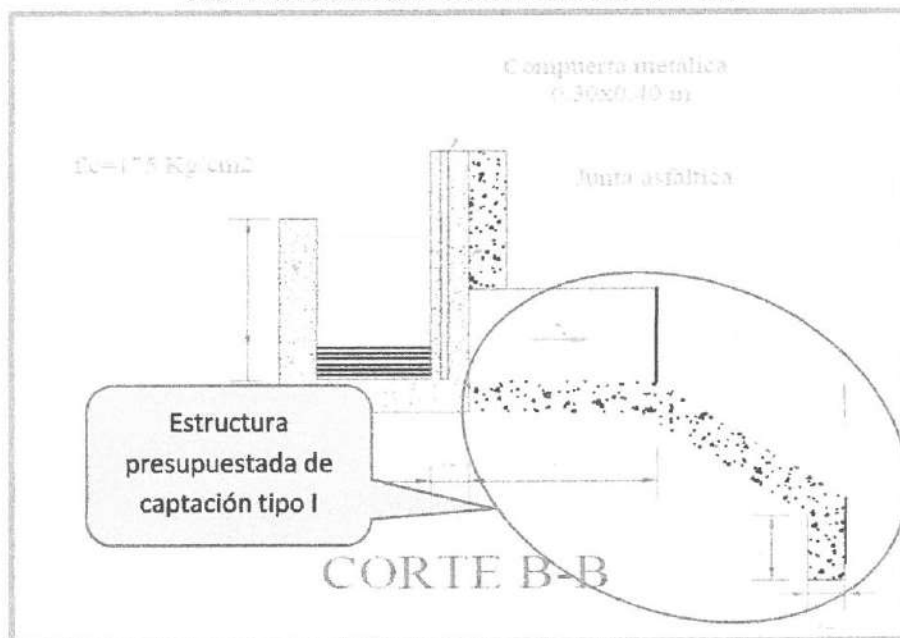
**IMAGEN N° 14**  
**CORTE DE LA ESTRUCTURA DE TOMA LATERAL TIPO I**

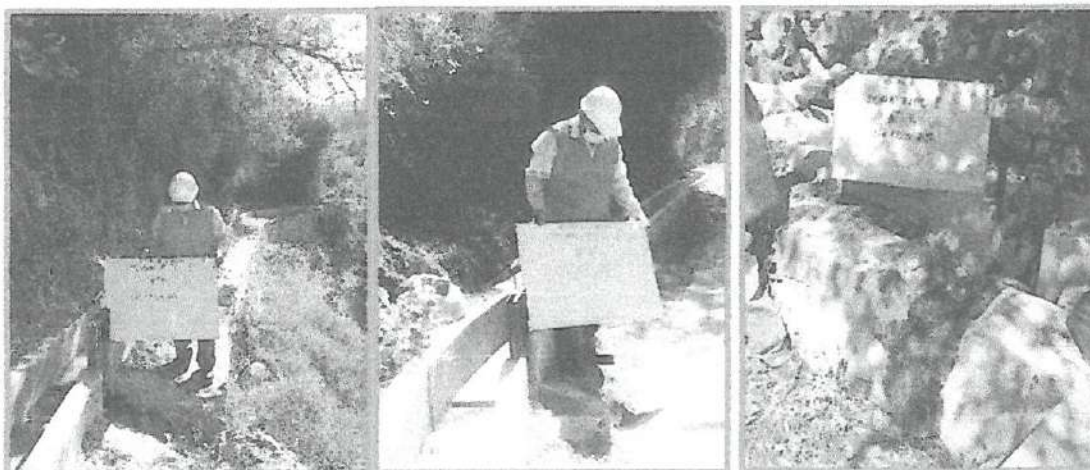
FOTOGRAFÍAS N.º 23, 24 y 25  
TOMAS TIPO I EN LAS PROGRESIVAS 0+089,20, 0+123,20 y 0+183,25, DEL CANAL MANCO CAPAC,  
DONDE NO SE EVIDENCIA ESTRUCTURA DE SALIDA DE LA TOMA

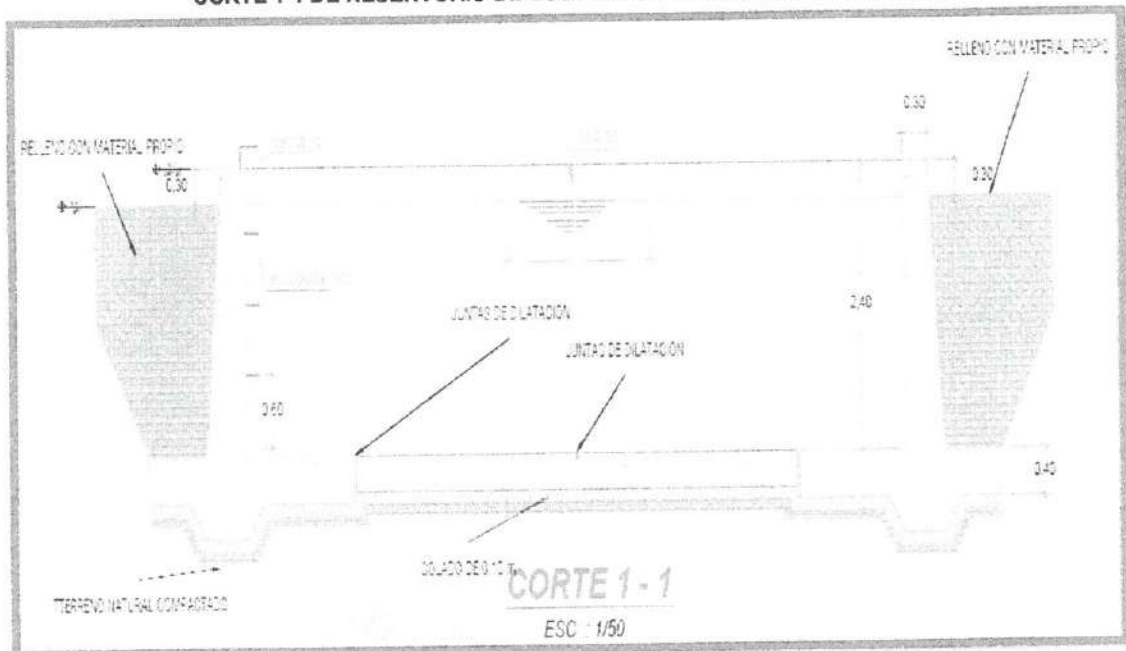
IMAGEN N° 16  
CORTE 1-1 DE RESERVORIO DE LOS PLANOS DEL EXPEDIENTE TÉCNICO

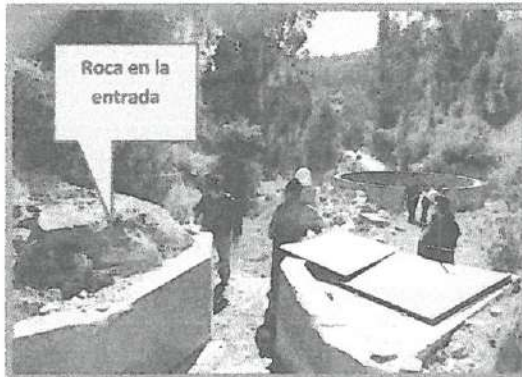
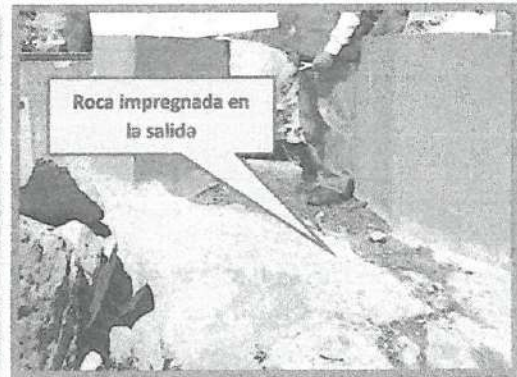
**FOTOGRAFÍAS N°s 32 Y 33**  
**FOTOGRAFÍAS DE LA PLANTA DE LA CAPTACIÓN Y LA CÁMARA DE RECOLECCIÓN SUMERGIDA**

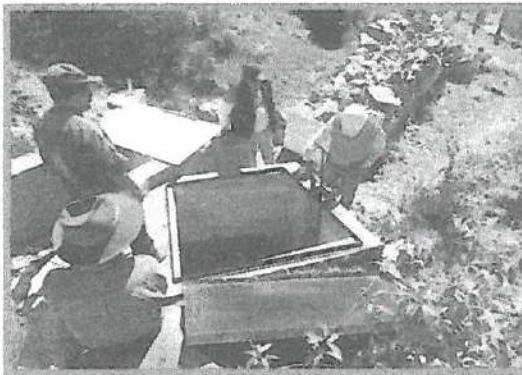
**FOTOGRAFÍAS N°s 34 Y 35**  
**VISTA PANORÁMICA DE CÁMARA DE RECOLECCIÓN Y MEDICIONES**

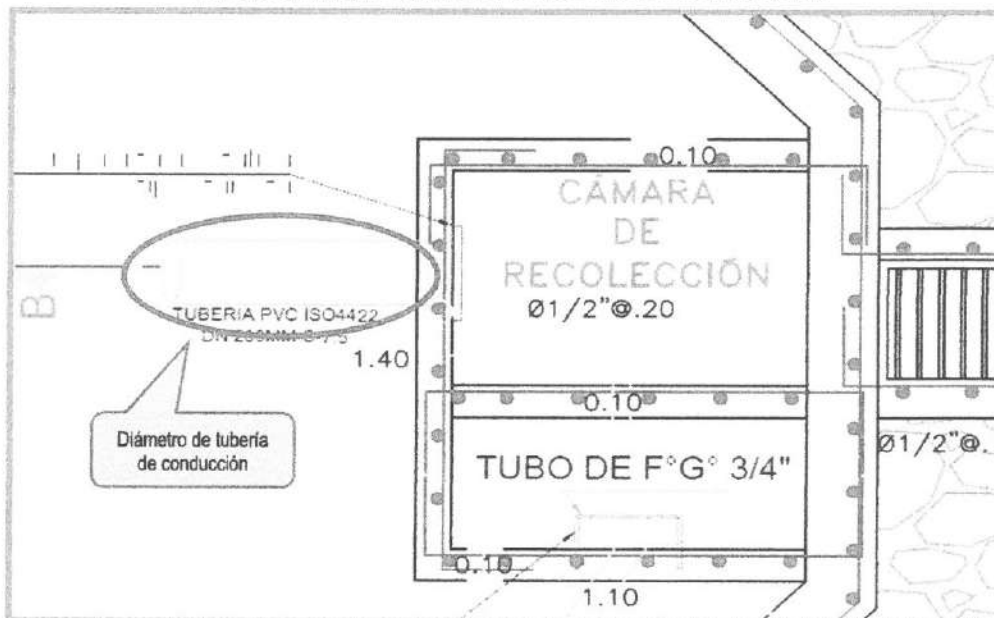
**IMAGEN N° 23**  
**PLANTA DE LA CAPTACIÓN SUMERGIDA DE LOS PLANOS DEL EXPEDIENTE TÉCNICO, DONDE SE VISUALIZA EL DIÁMETRO DE TUBERÍA DE CONDUCCIÓN**

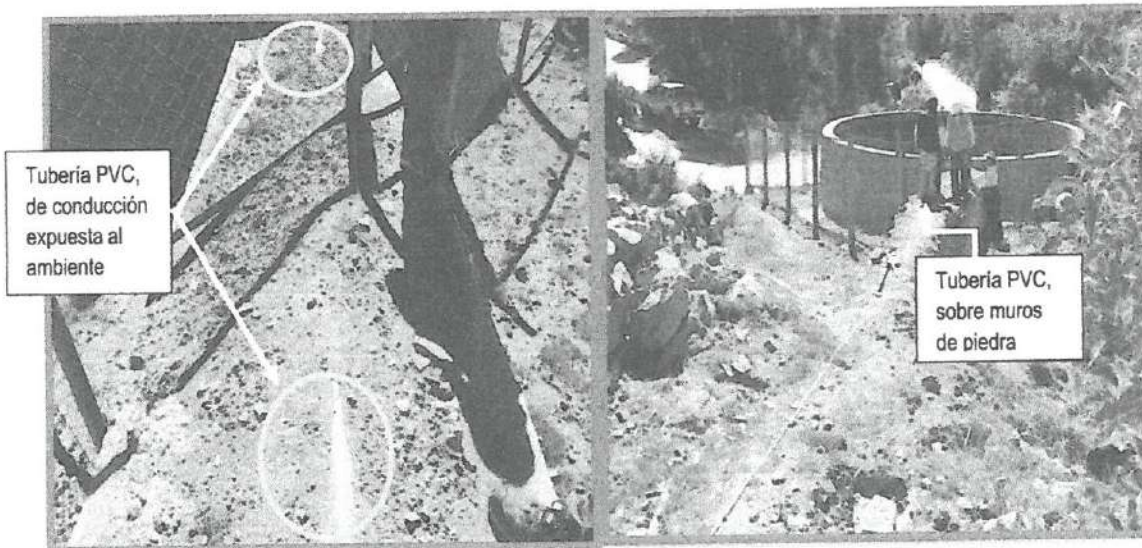
VISTA DE TUBERÍA PVC DE CONDUCCIÓN EXPUESTA AL AMBIENTE Y ESTA TUBERÍA ES SOBRE MURO DE PIEDRAS Y PARTE DE MUROS DE CONCRETO

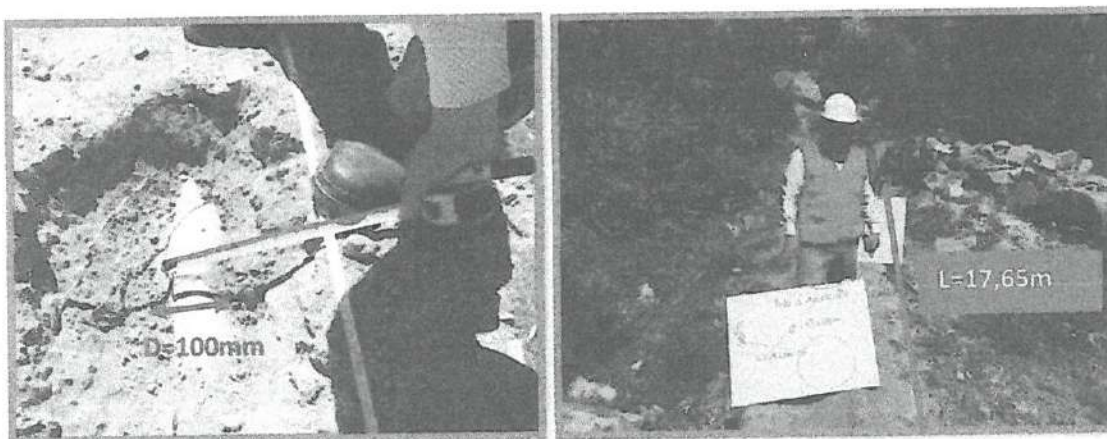
Asimismo, de la revisión del presupuesto del expediente técnico se verificó que no se ha cumplido con los planos y especificaciones de diámetro de tubería a instalarse, y de la revisión de las anotaciones de cuaderno de obra no se encontró ninguna anotación de cambio, sustentación y/o deductivo. Además, se evidenció que la tubería instalada no es de diámetro de 200mm. sino de 4" o de 100mm. en una longitud de 17,65m. desde la captación sumergida hasta el reservorio. A continuación, se presenta las evidencias en las fotografías siguientes:

DIAMETRO DE TUBERIA Y LONGITUD DE TUBERIA DE CONDUCCION CAPTACION - RESERVORIO

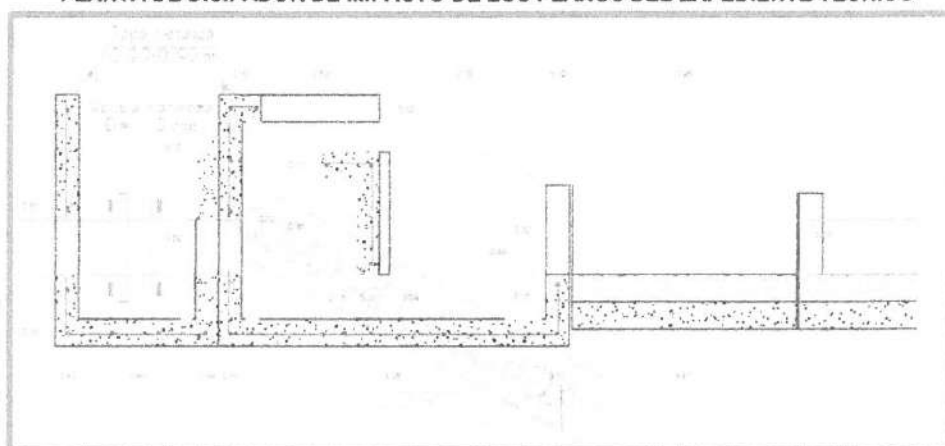
IMAGEN N° 25  
PLANTA DE DISIPADOR DE IMPACTO DE LOS PLANOS DEL EXPEDIENTE TÉCNICO

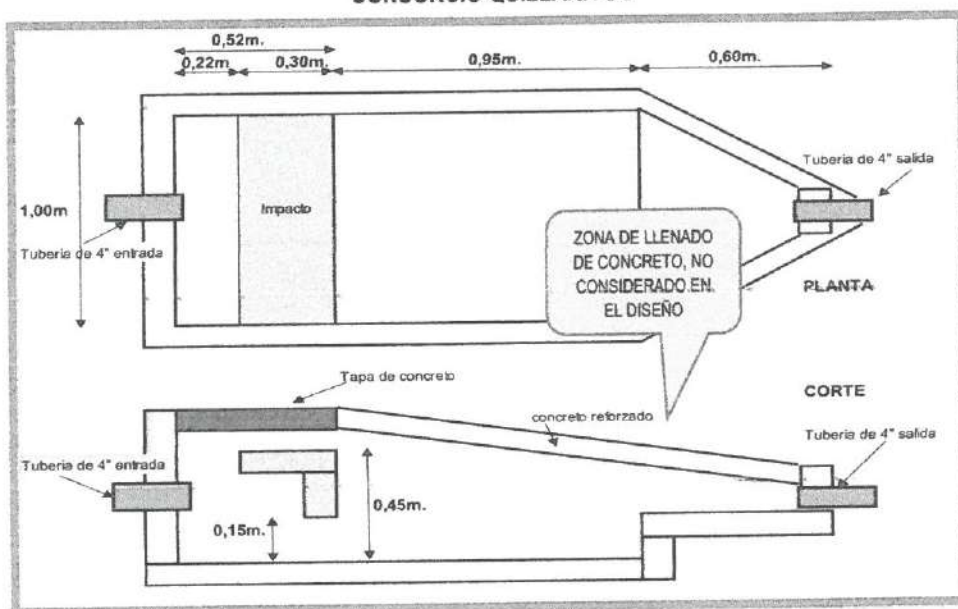
Sin embargo, durante la visita de inspección del 14 y 15 de junio de 2022 (Apéndice n.º 9), se encontró que la tapa de la transición del dissipador de impacto es de concreto y no abierta según el diseño del plano, tal como se muestra en la imagen siguiente:

IMAGEN N° 27  
DIMENSIONES DE PLANTA Y CORTE DE DISIPADOR DE IMPACTO EJECUTADO POR  
CONSORCIO QUILLARIYOC

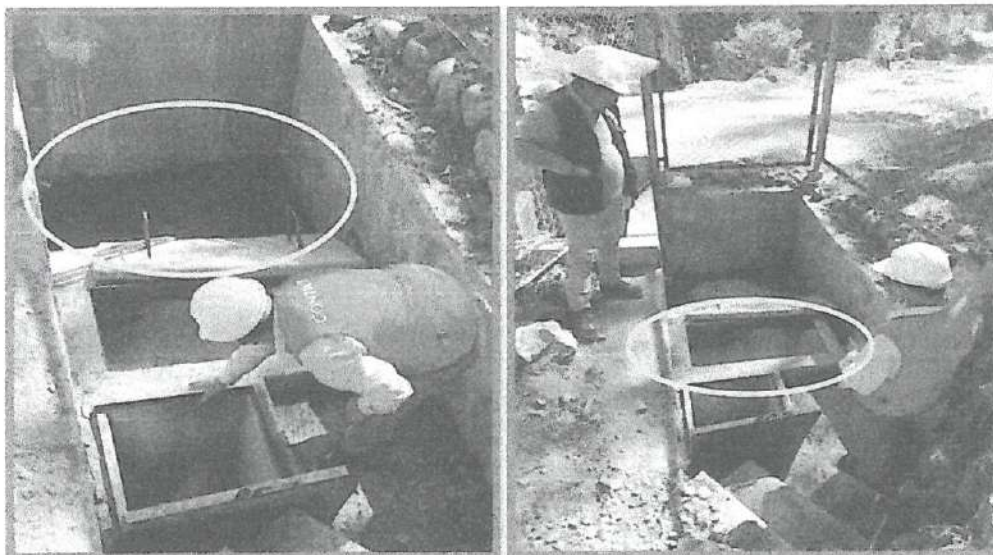
Asimismo, se efectuó la prueba hidráulica de la mencionada estructura, verificando que al abrir la válvula de salida de 4" del reservorio ubicada en la cabecera del dissipador de impacto, a ocho (8) de las doce (12) vueltas de abertura total; el agua no pasa normalmente, siendo la cantidad de agua de riego que se vierte del reservorio mayor a la cantidad de salida del dissipador de impacto, trayendo como consecuencia el llenado del volumen de la estructura y el desborde del agua de la estructura que cubre el volumen de la caja de válvulas, evidenciándose el mal funcionamiento del dissipador de impacto, tal como se muestra en las fotografías siguientes:

FOTOGRAFÍAS N°s 42 Y 43  
VISTA PANORAMICA DEL DISPADOR DE IMPACTO, DONDE SE DEMUESTRA EL MAL  
FUNCIONAMIENTO, CONJUNTAMENTE CON FUNCIONARIO DE LA ENTIDAD

Por lo que, se evidencia el incumplimiento del enterrado de la tubería y el diámetro de la tubería de 200mm, C-7.5, así como, en la estructura del disipador de impacto que no cumple la función de impacto y de evacuación de agua generando inundaciones.
