**INFORME DE AUDITORÍA DE CUMPLIMIENTO
N° 040-2022-2-5332-AC**

**GOBIERNO REGIONAL DE ANCASH
INDEPENDENCIA/HUARAZ/ANCASH**

**“MEJORAMIENTO Y AMPLIACIÓN DEL CENTRO TEMÁTICO
CULTURAL RECUAY, PARA LA EDUCACIÓN Y
CAPACITACIÓN EN LOS SERVICIOS ECOLÓGICOS,
DEPORTIVO, CULTURAL Y ARTESANAL, DISTRITO DE
RECUAY – PROVINCIA DE RECUAY – REGIÓN ANCASH”**

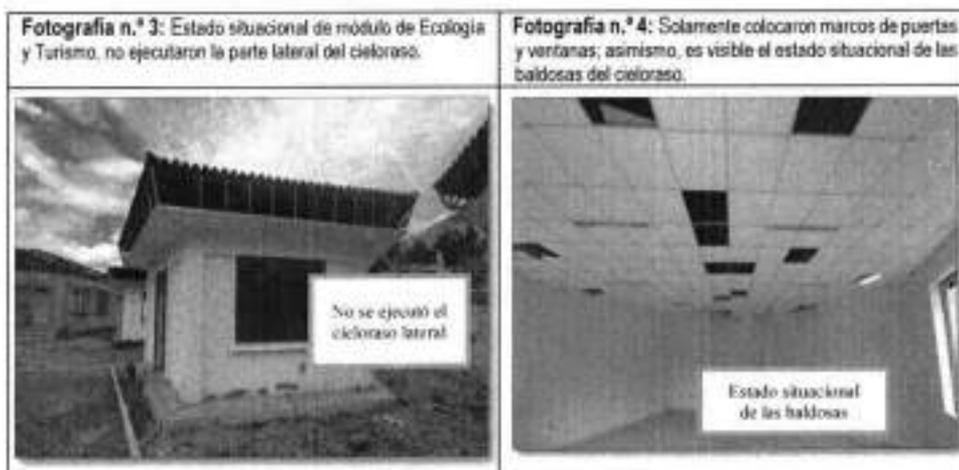
Módulo Ecología y Turismo:

Según la Valorización n.º 7 correspondiente al mes de octubre de 2018, se ejecutaron los metrados de las partidas: cielo raso con baldosa fibromineral, carpintería de madera, cerrajería, sistema de desagüe pluvial, instalaciones eléctricas y tableros eléctricos, varias de ellas al 100%; sin embargo, durante las inspecciones físicas se verificó que existen partidas sin ejecutar, tales como: carpintería de madera vidrios, artefactos y pozo a tierra; tal como se muestran en las siguientes fotografías:

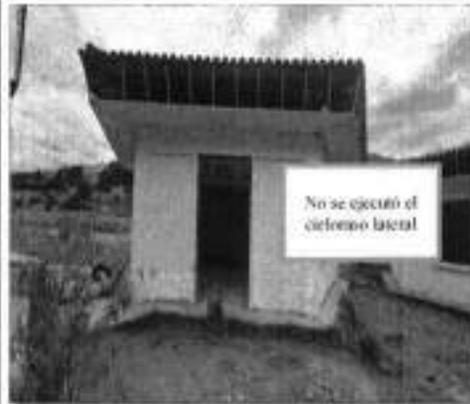
<p>Fotografía n.º 5: Estado situacional de módulo de Servicio de Deportes, no ejecutaron la parte lateral del cielo raso.</p>	<p>Fotografía n.º 6: Solamente colocaron marcos de puertas y ventanas.</p>

<p>No se ejecutó el cielo raso lateral</p>

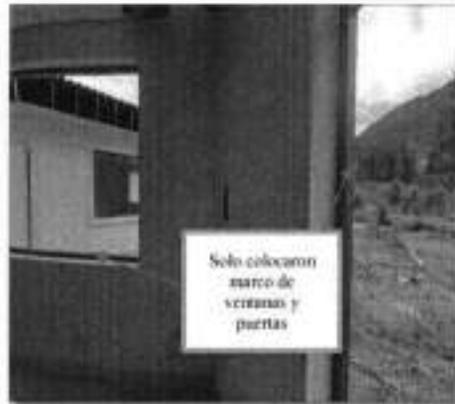
<p>Solo colocaron marco de ventanas y puertas</p>

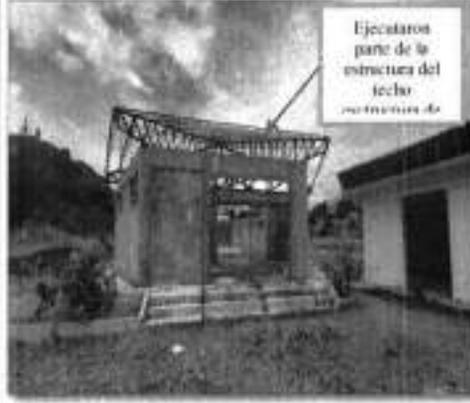
<p>Fotografía n.º 7: Estado situacional del Auditorio, solamente ejecutaron parte de la estructura del techo y nada del cielo raso; no obstante, valorizaron.</p>	<p>Fotografía n.º 8: Solamente se colocaron marcos de puertas y ventanas; asimismo solamente parte de las estructuras metálicas del techo.</p>

<p>Ejecutaron parte de la estructura del techo</p>

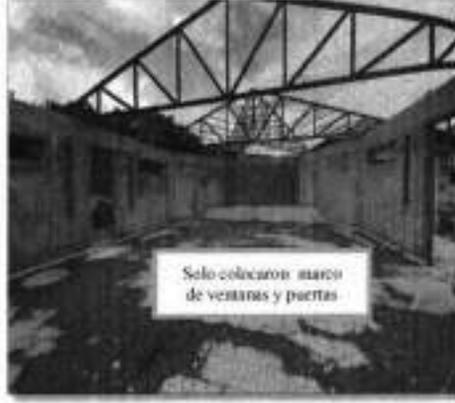
<p>Solo colocaron marco de ventanas y puertas</p>

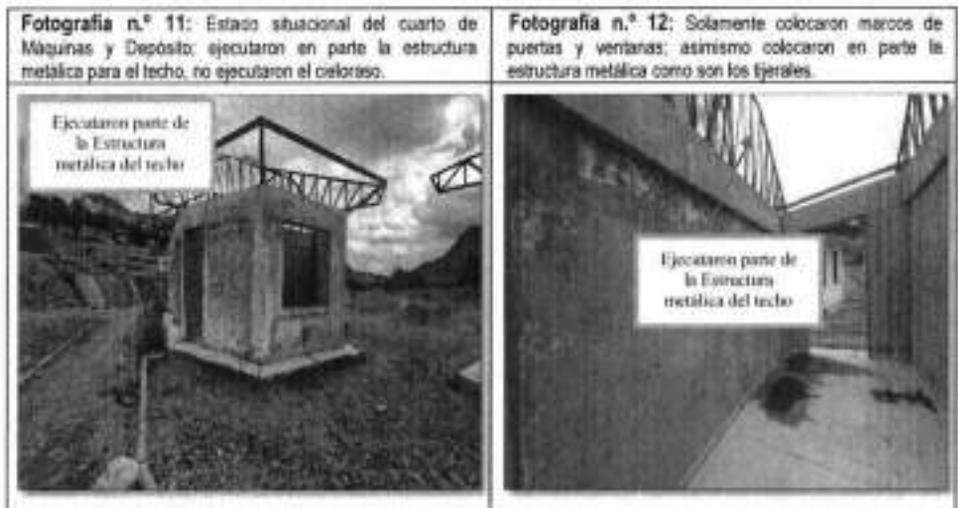
Módulo del Aula de cuarto de Máquinas y Depósito:

Según la Valorización n.º 7 correspondiente al mes de octubre de 2018, se ejecutaron los metrados de las partidas: estructura metálicas y cobertura, cielo raso con baldosa fibromineral, cobertura, carpintería de madera, sistema de desagüe pluvial, instalaciones eléctricas, tableros eléctricos, pozo a tierra, varias de ellas al 100%; sin embargo, durante las inspecciones físicas se verificó que existen partidas sin ejecutar, tales como: cobertura, cielo raso con baldosa fibromineral, cobertura, carpintería de madera; tal como se muestran en las siguientes fotografías:

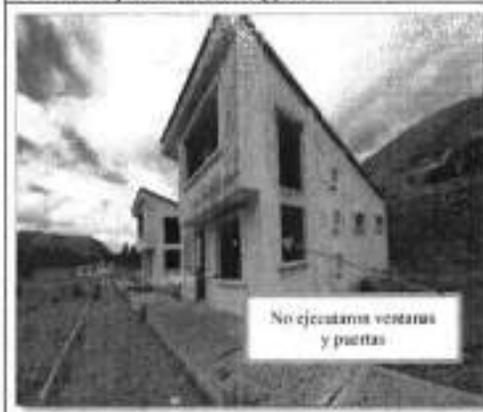
Fotografía n.º 13: Estado situacional de la Zona de Espectáculos C/SSH, no ejecutaron el machihembrado de madera, no ejecutaron ventanas y puertas.

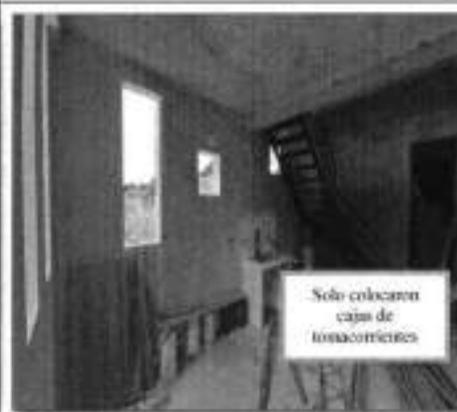
Fotografía n.º 14: Solamente existe las cajas para luz y tomacorrientes.

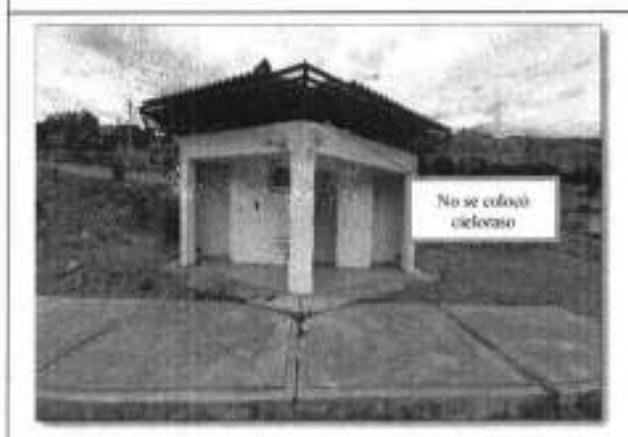
Fotografía n.º 15: Estado situacional de la Zona de Espectáculos C/SSH, no ejecutaron cieloraso de baldosa, puertas y ventanas, etc.

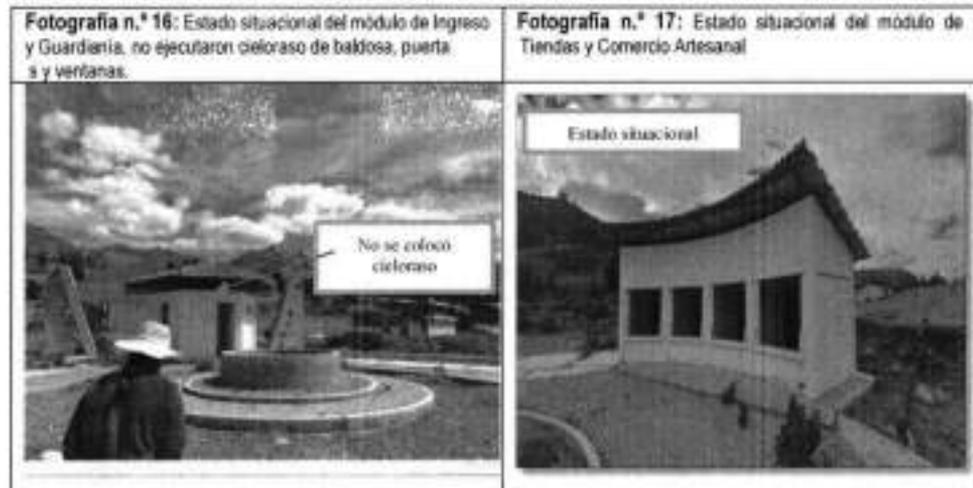
Según la Valorización n.º 7 correspondiente al mes de octubre de 2018, se ejecutaron los metrados de las partidas: cieloraso con baldosa fibromineral (guardiana), carpintería de madera, sistema de desagüe pluvial, pérgola central, ventanas de fierro según diseño, cielo raso de baldosa fibromineral (tiendas) varias de ellas al 100%; sin embargo, durante las inspecciones físicas se verificó que existen partidas sin ejecutar, tales como: cieloraso con baldosa fibromineral, carpintería de madera, sistema de desagüe pluvial; tal como se muestran en las siguientes fotografías:

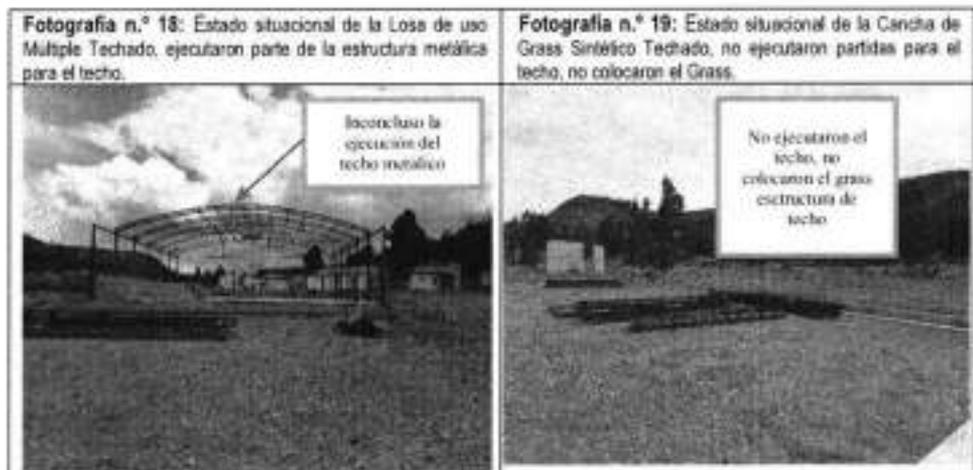
Según la Valorización n.º 7 correspondiente al mes de octubre de 2018, se ejecutaron los metrados de las partidas: arriostres metálicas de 3/8" entre viguetas y arcos, apoyo fijo del tijeral; obras de concreto simple, geotextil, grass sintético, varios e implementación de diferentes módulos de gym (cancha de grass sintético); conformación del circuito, señalización del circuito, artefactos complementarios (circuitos de bicicleta en montaña); cieloraso con baldosa de fibromineral, carpintería de madera, sistema de desagüe pluvial y artefactos (módulos de SS.HH) varias de ellas al 100%; sin embargo, durante las inspecciones físicas se verificó que existen partidas sin ejecutar, tales como: arriostres metálicas de 3/8" entre viguetas y arcos, apoyo fijo del tijeral; obras de concreto simple, geotextil, grass sintético, varios; tal como se muestran en las siguientes fotografías.

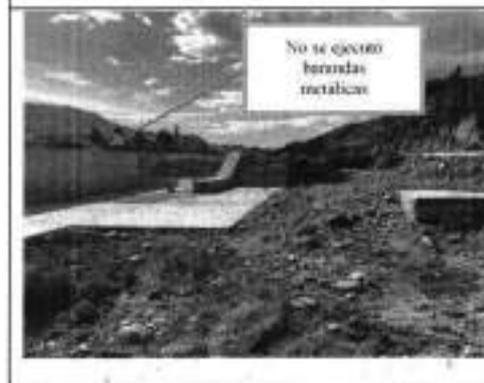
Fotografía n.º 20: Situacional del área de skatepark, no ejecutaron barandas metálicas y se encuentra inconcluso.

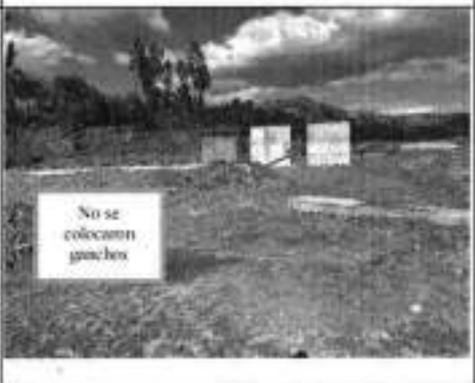
Fotografía n.º 21: Estado situacional de Área de Palestra de Escalada, no se colocaron ganchos de palestra

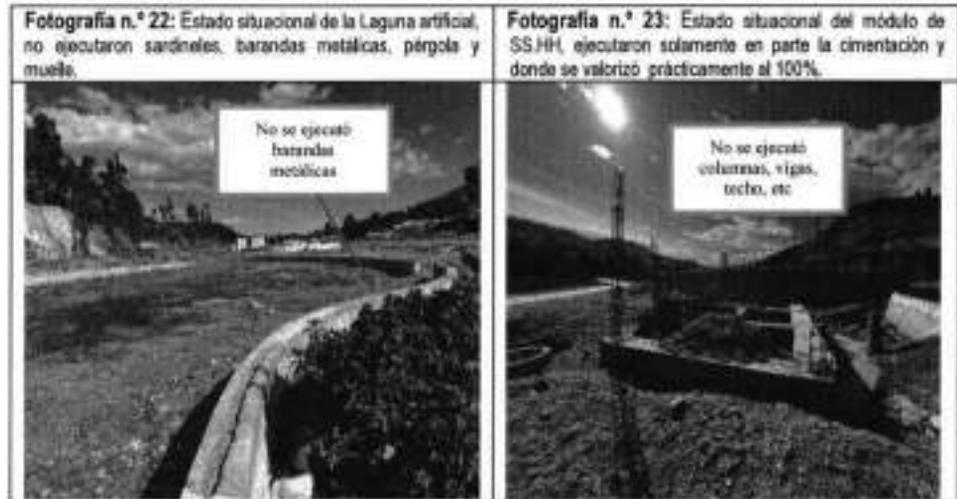
Sin embargo, durante las inspecciones físicas se verificó que existen partidas sin ejecutar, tales como: concreto en columnas, vigas, estructura metálica de cobertura, muros y tabiques, revoques y enlucidos y molduras, bruñas cieloraso de fibromineral, pisos y pavimentos, zócalos y contrazócalos, cobertura, carpintería de madera, instalaciones sanitarias, sistema de agua, sistemas de sistema pluvial, instalaciones eléctricas y artefactos; tal como se muestran en las siguientes fotografías.

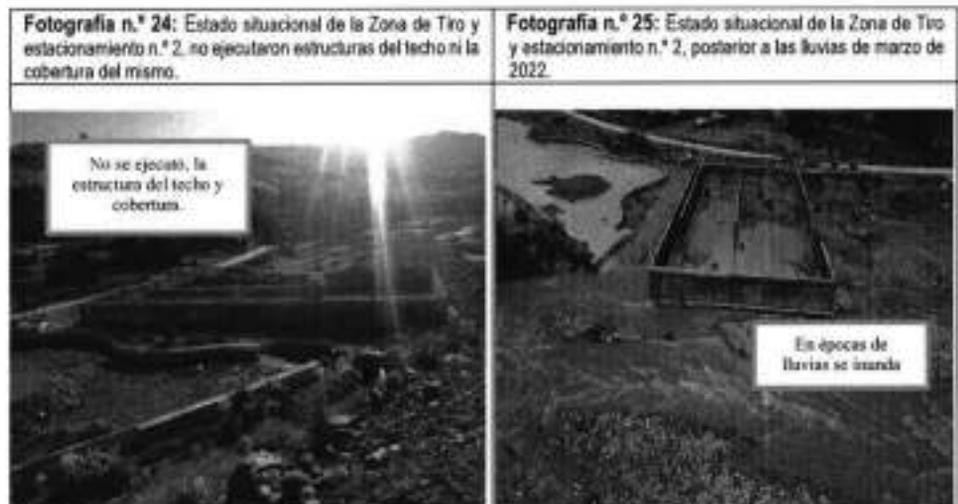
Según la Valorización n.° 7 correspondiente al mes de octubre de 2018, se ejecutaron los metrados de las partidas: estructura metálica de cobertura, revoques enlucidos y molduras, pisos y pavimentos, contrazócalos, cobertura, caja de registro de inspección, sistema de desagüe pluvial, instalaciones eléctricas, tableros eléctricos y artefactos, varias de ellas al 100%; sin embargo, durante las inspecciones físicas se verificó que existen partidas sin ejecutar, tales como: estructura metálica de cobertura, revoques enlucidos y molduras, pisos y pavimentos, contrazócalos y cobertura; tal como se muestran en las siguientes fotografías:

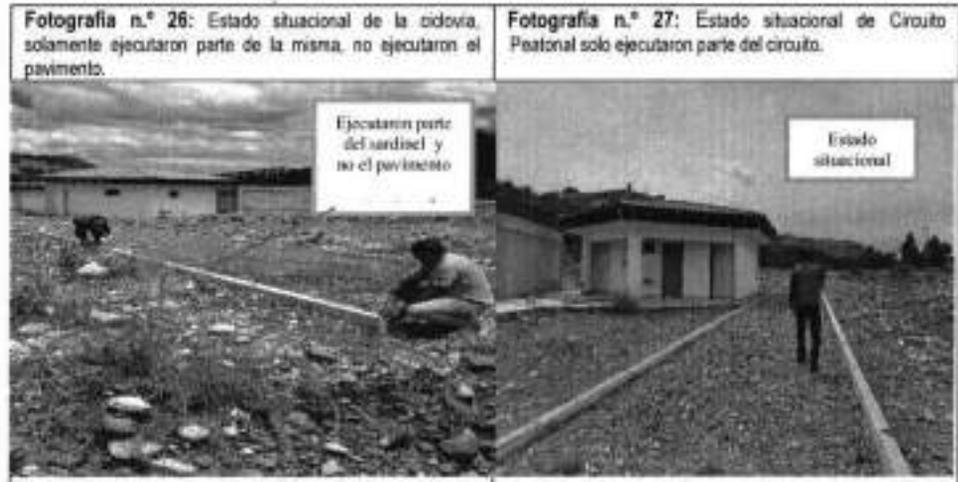
Según la Valorización n.º 7 correspondiente al mes de octubre de 2018, las partidas de las citadas áreas que fueron valorizadas sin concluir su ejecución; tales como: concreto en sardineles ciclovía, circuito peatonal; asimismo se aprecia el estado situacional a la fecha de las inspecciones:

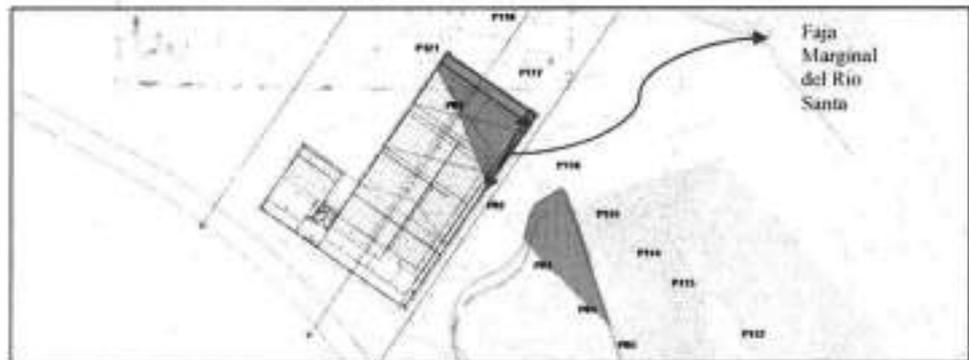
FAJA MARGINAL INTERSECTA "ZONA DE TIRO Y ESTACIONAMIENTO N.º 2" Y "ZONA DE LAGUNA ARTIFICIAL Y CAMPING"

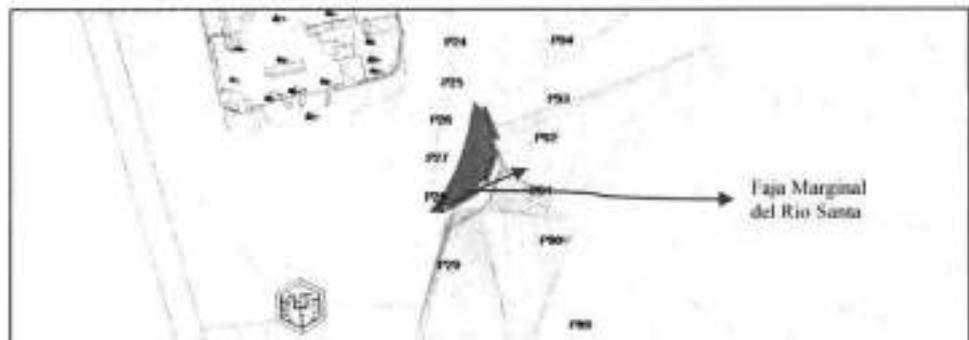
FAJA MARGINAL INTERSECTA ÁREA DE PALESTRA ESCALADA"

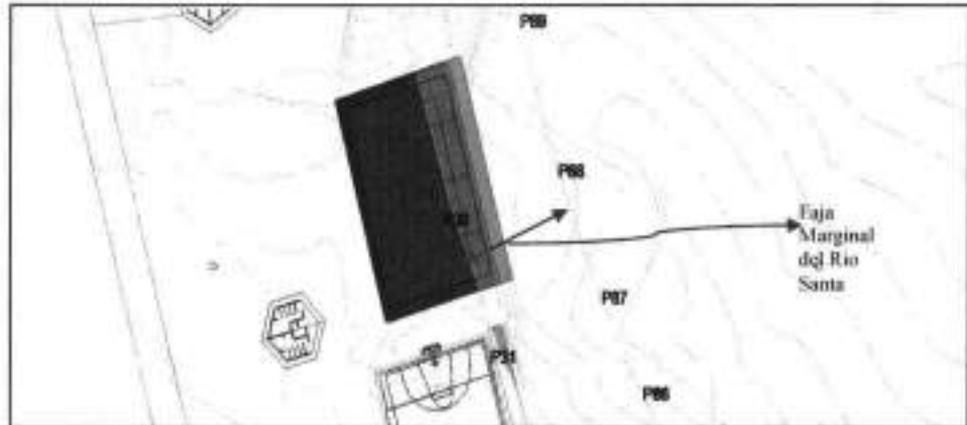
IMAGEN N° 5
FAJA MARGINAL INTERSECTA "CANCHA DE GRAS SINTÉTICO TECHADO"

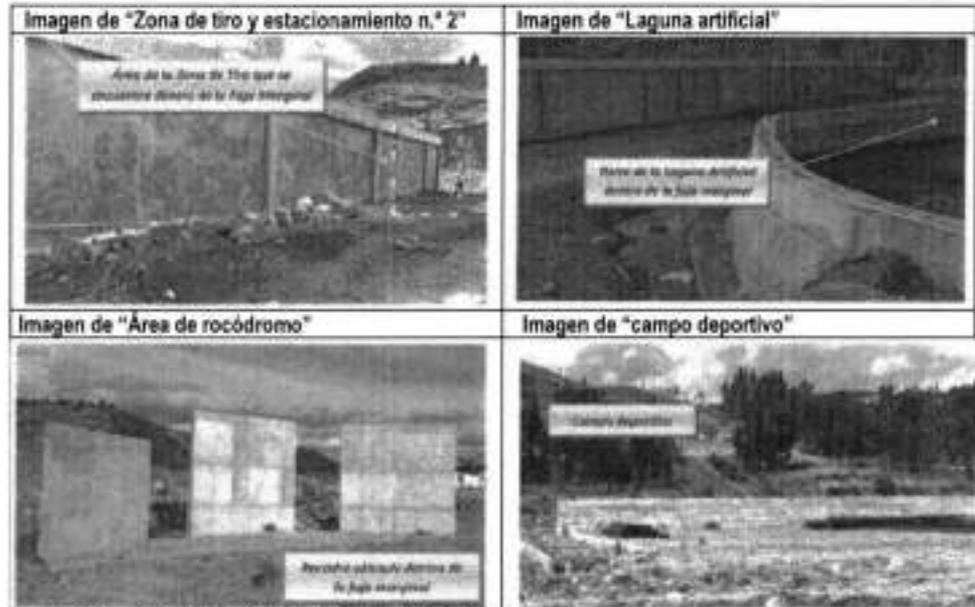
En dicho informe muestra fotografías donde detallan que la "Zona de tiro y estacionamiento n.º 2", "Laguna artificial", "Área de rocódromo" y "campo deportivo" se encuentran ubicados dentro de la faja marginal; lo cual mostramos a continuación:

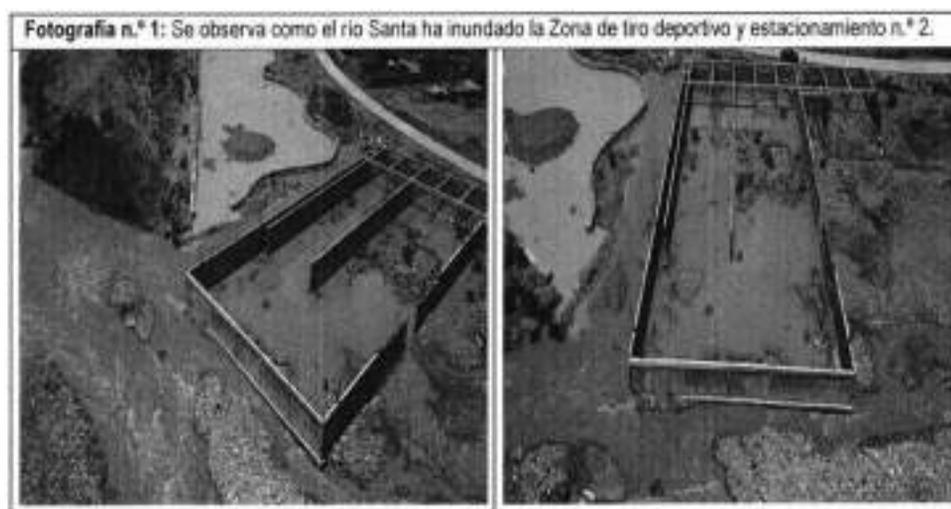
IMÁGEN N° 6
VISITA A LA ZONA DE TIRO DEPORTIVO

Por otra parte, el 15 de marzo de 2022 se realizó la inspección física y se elaboró el Acta de Inspección Física n.º 002-2022-GOB.REG.ANCASH-ORCI-JSRA (**Apéndice n.º 147**), donde se observó que la "Zona de tiro deportiva y estacionamiento n.º 02" se encontraba totalmente inundada por el río Santa; el cual fue ejecutado dentro de la faja marginal, inobservando la Resolución Directoral n.º 771-ANA-AAA.H.CH de 6 de julio de 2017 (**Apéndice n.º 7**) y Resolución Directoral n.º 410-2019-ANA-AAA.HCH de 6 de marzo de 2019 (**Apéndice n.º 144**); tal como se observa en las siguientes fotografías:

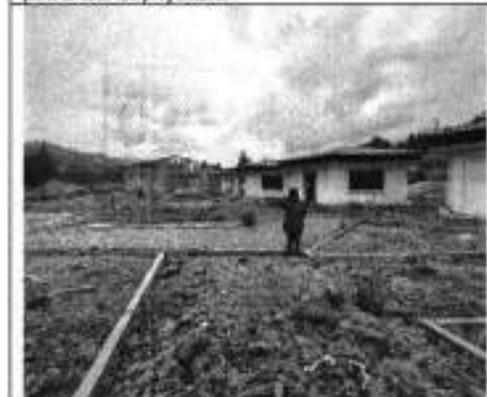
Piazuela central: Las partidas ejecutadas se encuentran deterioradas tales como: bloquetas de concreto se vienen desprendiendo y entre sus juntas se encuentra creciendo vegetación las cuales lo vienen deteriorando aún más.

Fotografía n.º 1: El estado en la cual se encuentra la Plazuela Central, asimismo, no está cumpliendo la función para la cual fue proyectada.

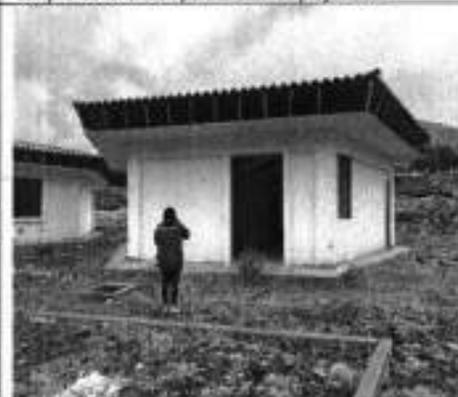
Fotografía n.º 2: El estado del módulo de Administración (incluido SS.HH); asimismo, no está cumpliendo la función para la cual fue proyectada.

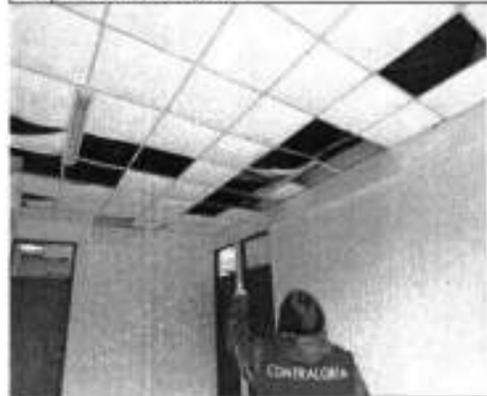
Módulos de Administración (Incluido SS.HH), Servicio Ecológicos e Turismo y Deporte: Las partidas ejecutadas se encuentran deterioradas tales como: estructuras del cieloraso y las baldosas fibromineral, que se viene desprendiendo y rompiendo

Fotografía n.º 3: El estado del módulo de Administración (incluido SS.HH); el cual se está deteriorando y desprendiéndose el cielo raso.

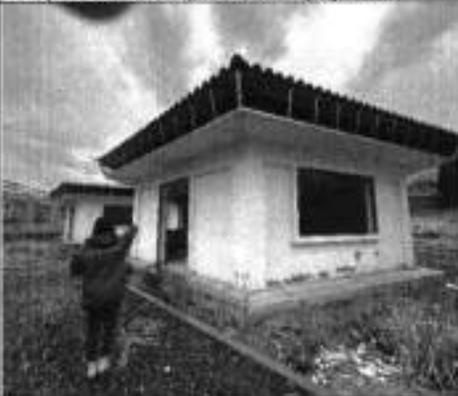
Fotografía n.º 4: Estado del módulo de Servicio Ecológicos y Turismo, el cual a la fecha no viene cumpliendo la finalidad para el cual fue proyectado.

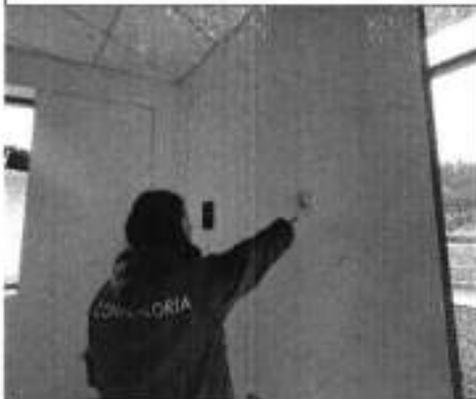
Fotografía n.º 5: Los interruptores del módulo de Servicio Ecológicos y Turismo los cuales se encuentran rotos y en algunos casos han sido sustraídos.

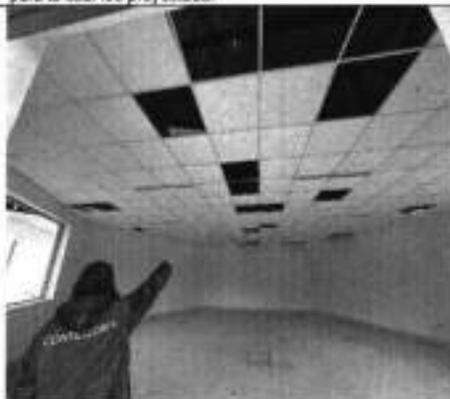
Fotografía n.º 6: El cielo raso del módulo Servicio Ecológicos y Turismo, el cual se está deteriorando y desprendiéndose; asimismo no está cumpliendo la función para la cual fue proyectada.

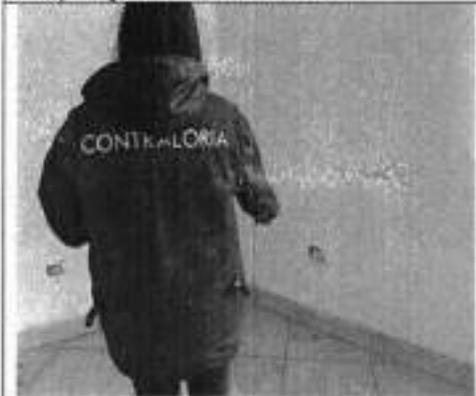
Fotografía n.º 7: Los tomacorrientes del módulo de Servicio Ecológicos y Turismo los cuales se encuentran rotos y en algunos casos han sido sustraídos.

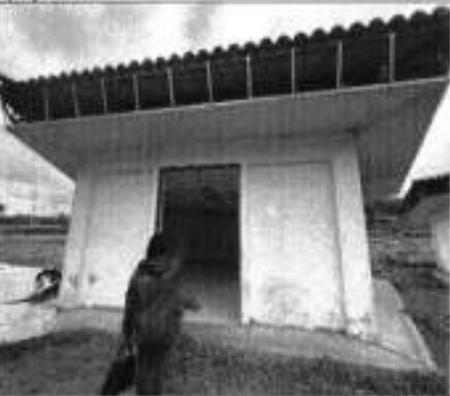
Fotografía n.º 8: El estado del módulo de Deporte; asimismo, no está cumpliendo la función para la cual fue proyectada.

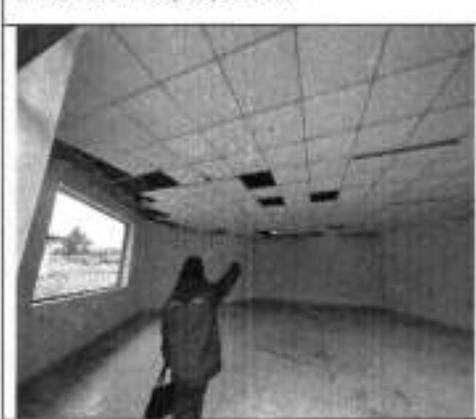
Fotografía n.º 9: El cielo raso del módulo Deporte, el cual se está deteriorando y desprendiéndose.

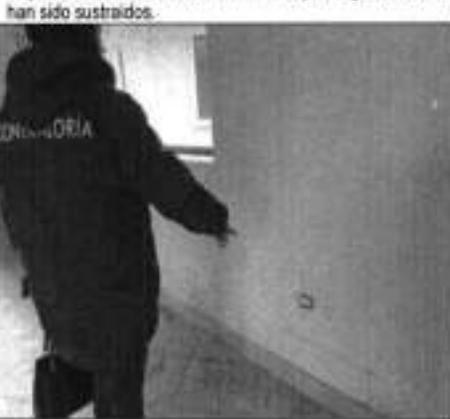
Fotografía n.º 10: Los tomacorrientes del módulo de Deporte los cuales se encuentran rotos y en algunos casos han sido sustraídos.

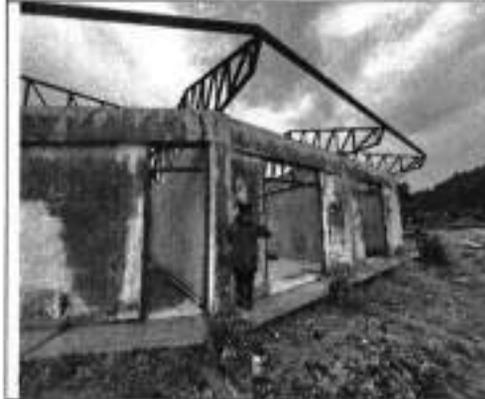
Fotografía n.º 11: Estado del módulo de Cuarto de Máquinas; asimismo, a la fecha no está cumpliendo la función para la cual fue proyectada.

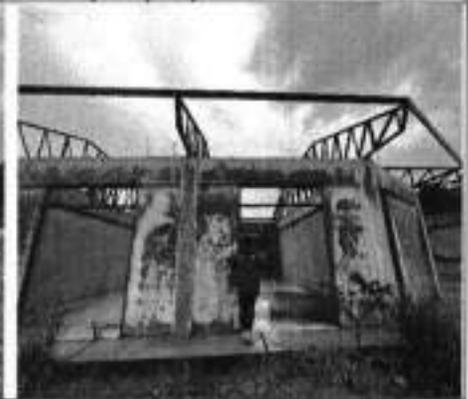
Módulos de Cuarto de Máquinas y Arte Culinaria: Las partidas ejecutadas se encuentran deterioradas; tales como las estructuras metálicas oxidadas; los pisos de cerámica se encuentran desprendiendo, los pisos y las mesas de concreto están siendo desgastados debido a que dichas estructuras no se encuentran con techo,

Fotografía n.º 12: Estado módulo de Cuarto de Máquinas; se encuentra a la intemperie, lo cual viene ocasionando el deterioro de las estructuras metálicas del techo, mayólicas y tarrajes.

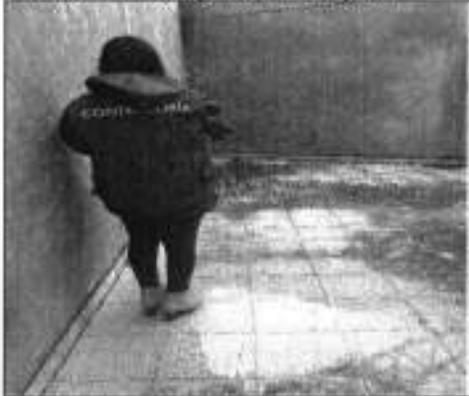
Fotografía n.º 13: Estado del módulo de Cuarto de Máquinas, el cual se encuentra a la intemperie y viene siendo usada como servicios higiénicos de los transeúntes.

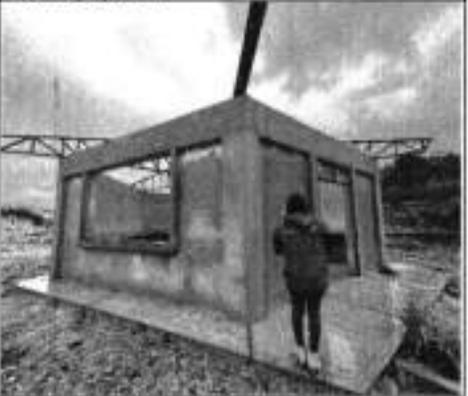
Fotografía n.º 14: Estado del módulo de Arte Culinaria; asimismo, a la fecha no está cumpliendo la función para la cual fue proyectada.

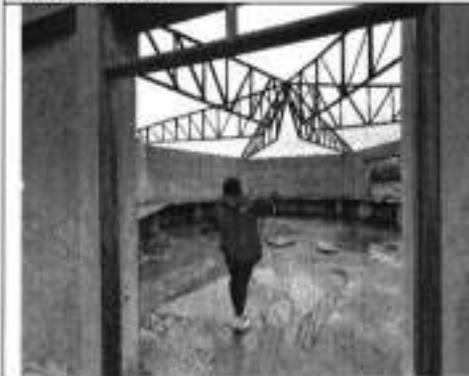
Fotografía n.º 15: Estado del módulo de Arte Culinaria, el cual, se encuentra a la intemperie lo cual viene ocasionando el deterioro de las estructuras metálicas del techo, tarrajes y mesas de concreto.

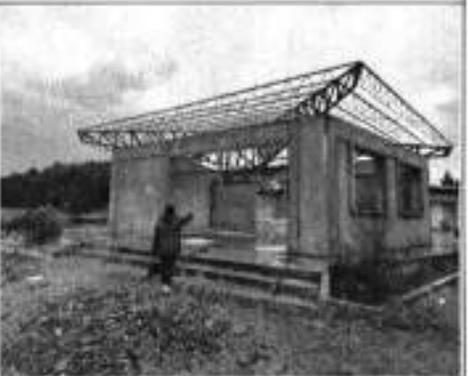
Fotografía n.º 16: Estado del Auditorio; asimismo, a la fecha no está cumpliendo la función para la cual fue proyectada.

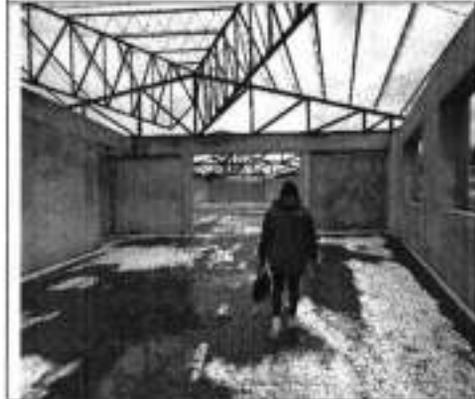
Auditorio: Las partidas ejecutadas se encuentran deterioradas; tales como las estructuras metálicas para el techo, que se encuentran oxidados; los pisos de cerámica están desprendiendo y los servicios higiénicos también se vienen deteriorando; debido a que dicho módulo no se encuentran con techo; asimismo el cieloraso del SS.HH se encuentra cayéndose.

Fotografía n.º 17: Estado del Auditorio; el cual, se encuentra a la intemperie lo cual viene ocasionando el deterioro de las estructuras metálicas del techo, tarrajos y mayólicas.

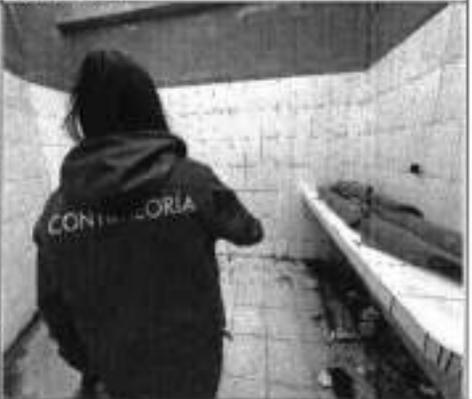
Fotografía n.º 18: Estado de los SSHH del Auditorio; el cual, se encuentra a la intemperie lo cual viene ocasionando el deterioro de las estructuras metálicas del techo, tarrajos y mayólicas; asimismo viene siendo usada como baños por lo transeúntes.

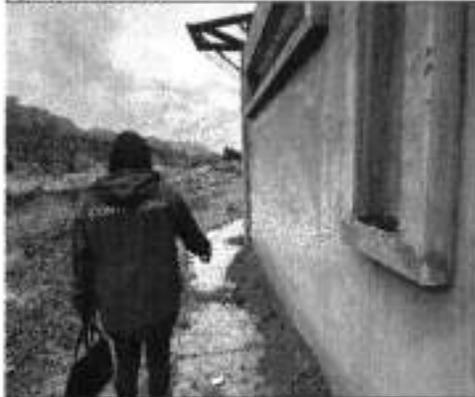
Fotografía n.º 19: Estado de las veredas exteriores del Auditorio; el cual, viene siendo usada como baños públicos por los transeúntes.

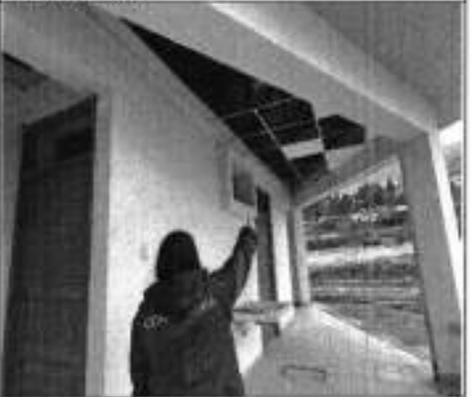
Fotografía n.º 20: Estado del cielo raso de los SS.HH exteriores del Auditorio; el cual, se viene desprendiendo o ha sido sustraído.

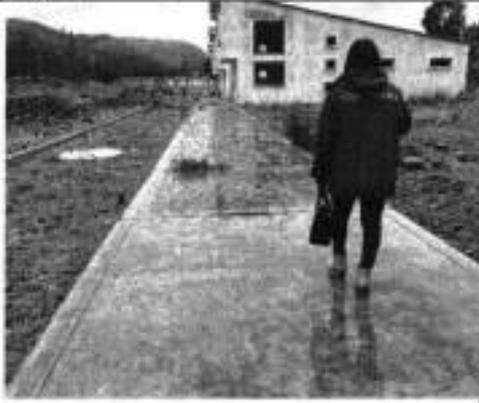
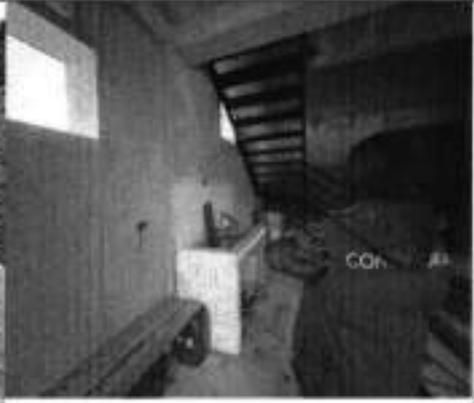
Restaurantes: Las partidas ejecutadas están deterioradas tales como: estructuras del lavadero se encuentran rotos.

<p>Fotografía n.º 21: Estado de los Restaurantes; asimismo, a la fecha no está cumpliendo la función para la cual fue proyectada.</p>	<p>Fotografía n.º 22: Estado del lavadero de los Restaurantes; el cual se encuentra totalmente inoperativo.</p>

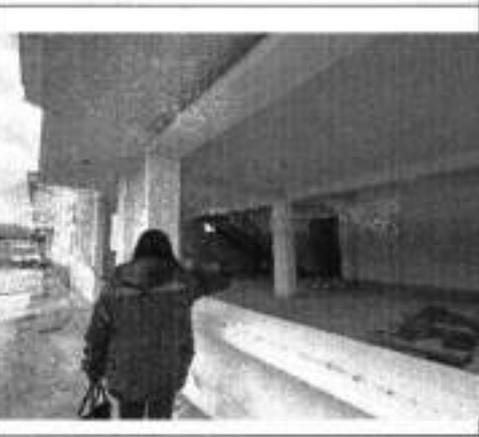
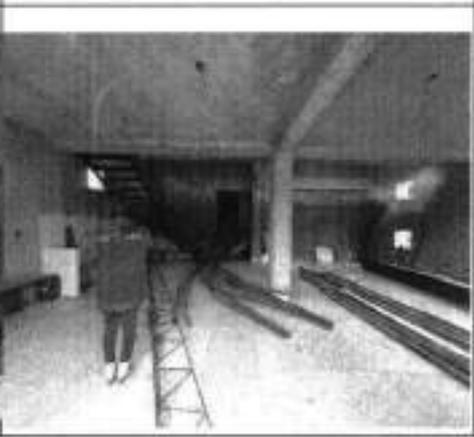
<p>Fotografía n.º 23: El área de Restaurantes; se viene usando de almacén.</p>	<p>Fotografía n.º 24: El área de Restaurantes; se viene usando de almacén.</p>

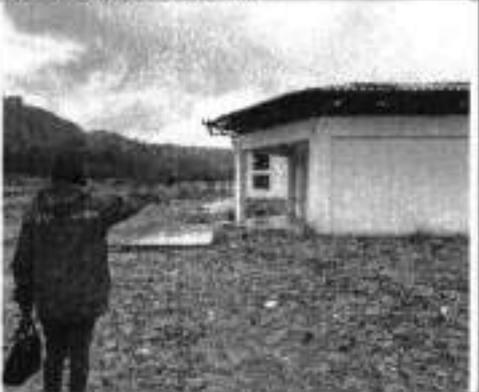
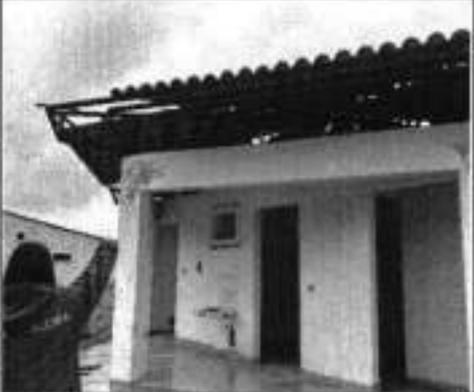
SS.HH de los Restaurantes: Las partidas ejecutadas se encuentran deterioradas tales como: estructuras del cieloraso y las baldosas fibromineral se viene desprendiéndose y rompiéndose debido a que el techo no se encuentra concluido; asimismo el tarrajeo viene descascarándose.

<p>Fotografía n.º 25: Estado de los SS.HH de los Restaurantes; asimismo, a la fecha no está cumpliendo la función para la cual fue proyectada.</p>	<p>Fotografía n.º 26: El cielo raso y cobertura de los SS.HH de los Restaurantes; se viene deteriorando.</p>

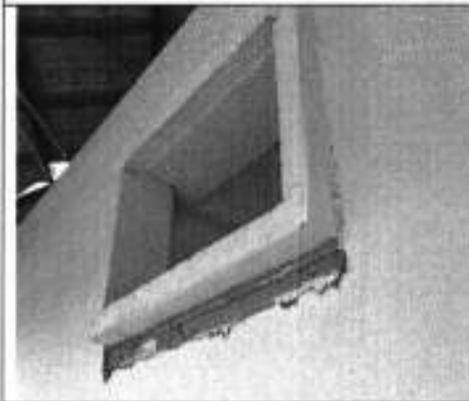
Fotografía n.º 27: El tarrajeo de los SS.HH de los Restaurantes; se viene descascarando y deteriorando.

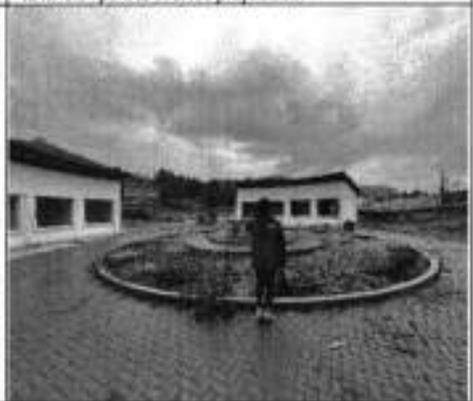
Plazuela central: Las partidas ejecutadas se encuentran deterioradas tales como: bloquetas de concreto se vienen desprendiendo, entre sus juntas se encuentran creciendo vegetación que las deterioran aún más.

Fotografía n.º 28: Estado de la Plazuela Central de ingreso principal; asimismo a la fecha no está cumpliendo la función para la cual fue proyectada.

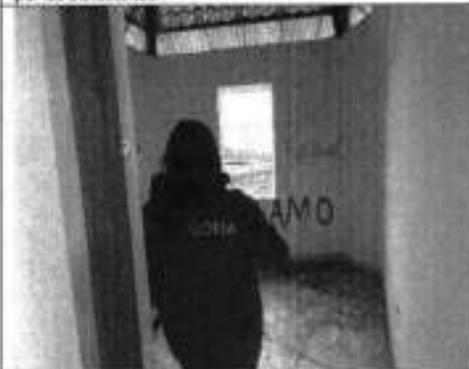
Fotografía n.º 29: Estado de la Guardiana del ingreso principal; asimismo, a la fecha no está cumpliendo la función para la cual fue proyectada y viene siendo usado como baños por los transeúntes.

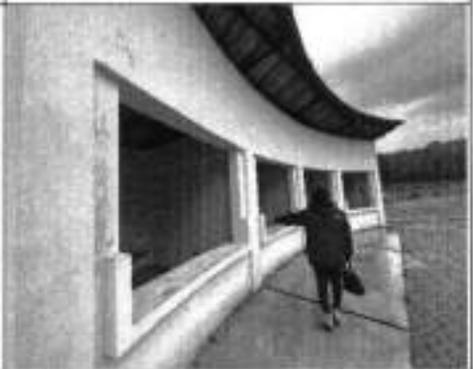
Fotografía n.º 30: El estado del módulo de Tiendas; asimismo, a la fecha no está cumpliendo la función para la cual fue proyectada.

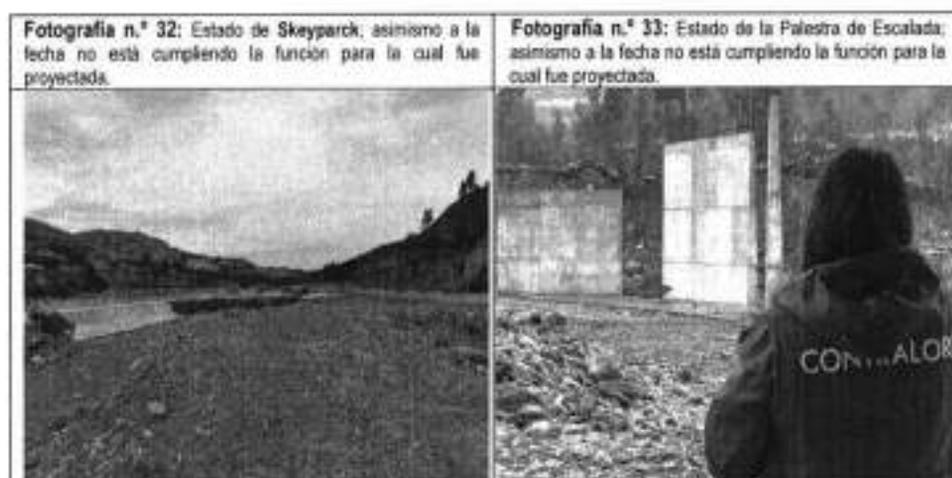
Zona de Skatepark: las partidas ejecutadas se encuentran deterioradas, tales como: El acero colocado para el muro de contención se encuentra oxidadas.

Losa deportiva: las partidas ejecutadas se encuentran deterioradas tales como: estructuras para el techo, cieloraso y arcos de fútbol se encuentran oxidados.

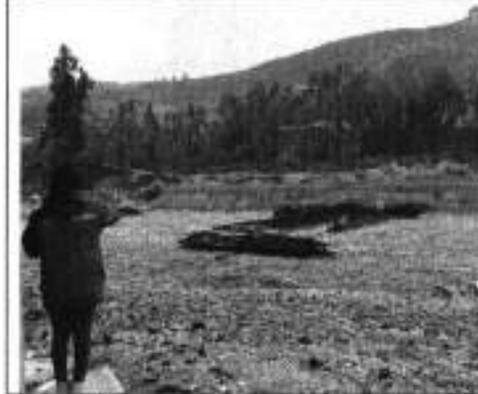
Fotografía n.º 34: Estado del Campo Deportivo de Grass; asimismo, a la fecha no está cumpliendo la función para la cual fue proyectada.

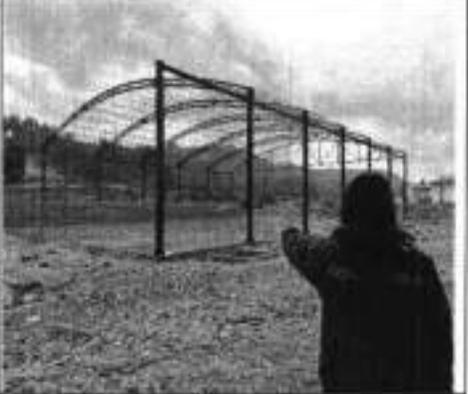
Fotografía n.º 35: Estado de la Losa Deportiva; asimismo, a la fecha no está cumpliendo la función para la cual fue proyectada.

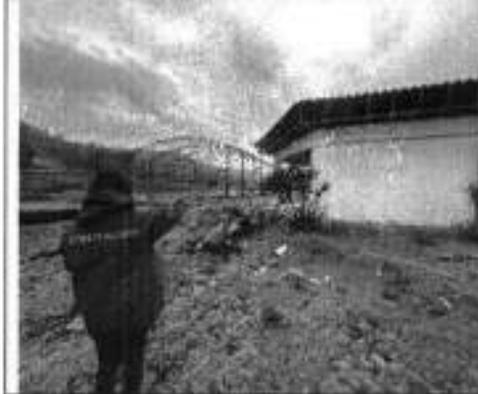
Fotografía n.º 36: Estado de los SS.HH del Área de Deporte y Recreación; asimismo, a la fecha no está cumpliendo la función para la cual fue proyectada.

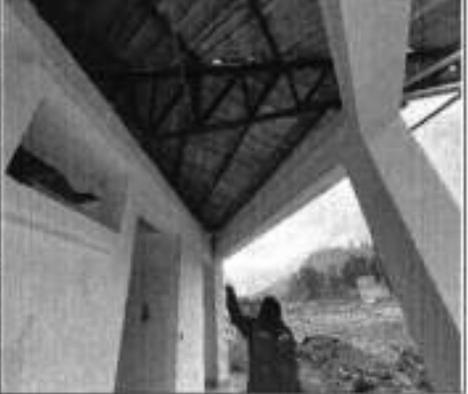
Fotografía n.º 37: Cobertura de los SS.HH del Área de Deporte y Recreación, que se viene deteriorando.

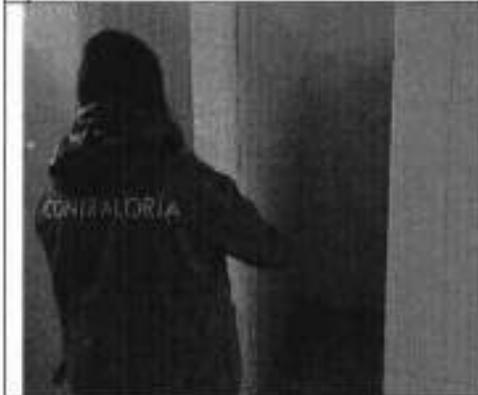
Fotografía n.º 38: Los SS.HH del Área de Deporte y Recreación, vienen siendo usados como baños para los transeúntes, pese a que no se encuentra concluida su ejecución.

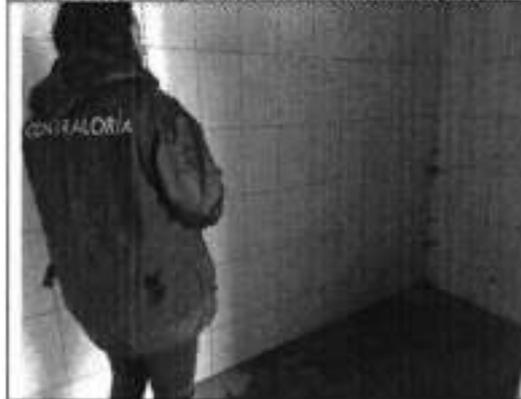
Fotografía n.º 40: Los SS.HH del Área de Deporte y Recreación, vienen siendo usados como baños para los transeúntes, pese a que no se encuentra concluida su ejecución.

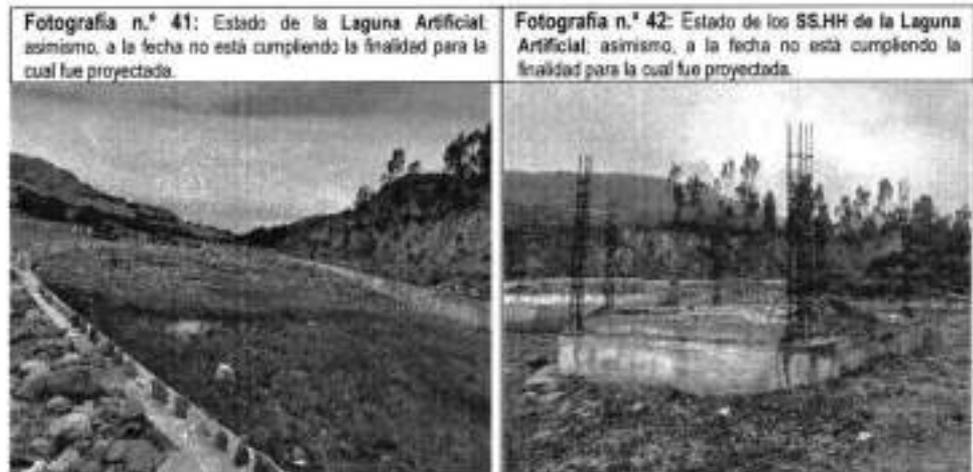
Laguna Artificial: Las partidas ejecutadas se encuentran deterioradas tales como: los fierros para anclar la baranda se encuentran oxidados; asimismo, viene creciendo vegetación perjudicando la estructura.

Losa deportiva: Las partidas ejecutadas se encuentran deterioradas tales como: estructuras del techo, cieloraso y arcos de fulbito se encuentran oxidados.

SS.HH de la Laguna Artificial: Las partidas ejecutadas se encuentran deterioradas tales como: el cemento y el acero de las columnas se encuentran oxidadas.

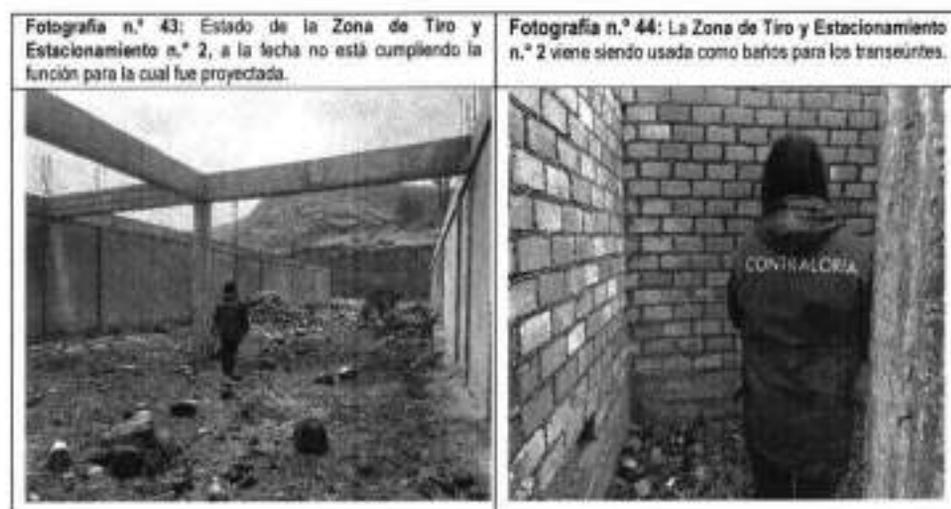
8. Zona de tiro deportivo y estacionamiento n.º 2

Zona de tiro deportivo y estacionamiento n.º 2: Las partidas ejecutadas se encuentran deterioradas por las inclemencias del tiempo ya que no se encuentra techada.

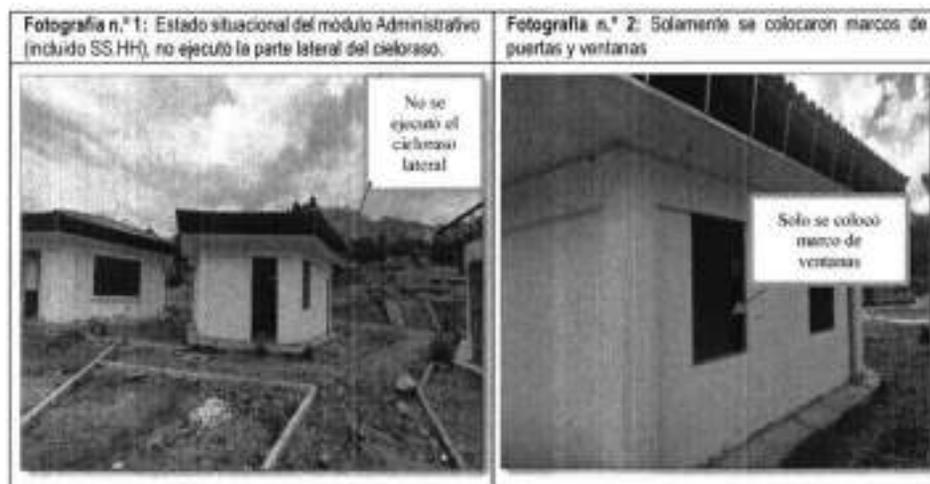
Según la Valorización n.º 7 correspondiente al mes de octubre de 2018, se ejecutaron los metrados de las partidas: cieloraso con baldosa fibromineral, carpintería de madera, cerrajería, sistema de desagüe pluvial, instalaciones eléctricas varias de ellas al 100%; sin embargo, durante la inspección física se verificó que existen partidas sin ejecutar, tales como, carpintería de madera y cieloraso con baldosa fibromineral que se valorizó al 100% pero que no se encuentra concluida, este hecho y otros se muestran en las siguientes fotografías:

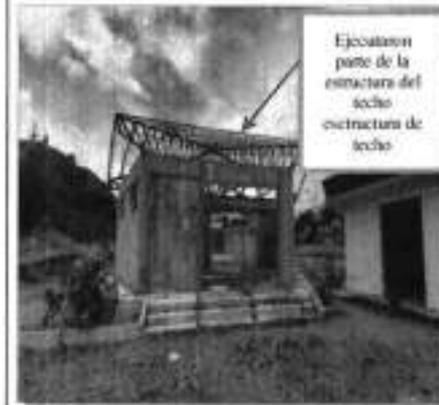
Fotografía n.º 7: Estado situacional del Auditorio, solamente ejecutaron parte de la estructura del techo y nada del cielo raso; no obstante, valorizaron.

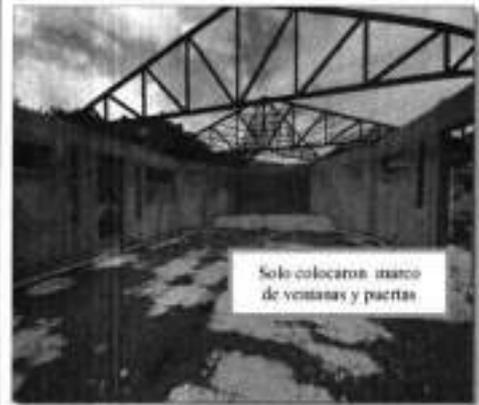
Fotografía n.º 8: Solamente se colocaron marcos de puertas y ventanas; asimismo solamente parte de las estructuras metálicas del techo.

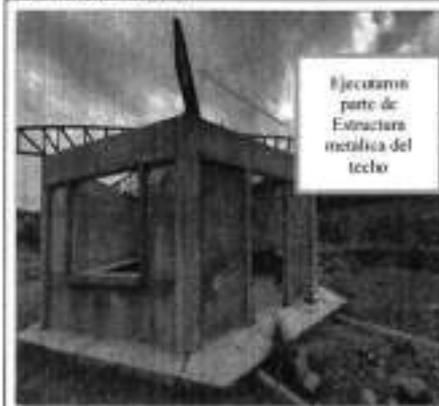
Fotografía n.º 9: Estado situacional del aula de Capacitación Culinaria; ejecutaron en parte la estructura metálica para el techo.

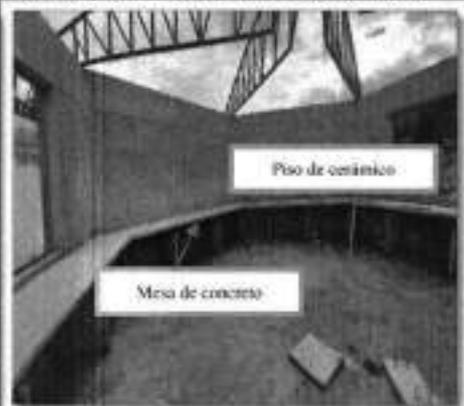
Fotografía n.º 10: Solamente colocaron marcos de puertas y ventanas; asimismo no colocaron piso de cerámico y solamente parte de las mesas de concreto.

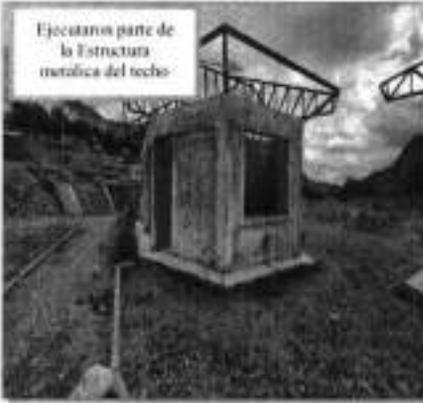
<p>Fotografía n.º 11: Estado situacional del cuarto de Máquinas y Depósito; ejecutaron en parte la estructura metálica para el techo, no ejecutaron el cieloraso.</p>	<p>Fotografía n.º 12: Solamente colocaron marcos de puertas y ventanas; asimismo colocaron en parte la estructura metálica como son los tirantes.</p>
<p>Ejecutaron parte de la Estructura metálica del techo</p>

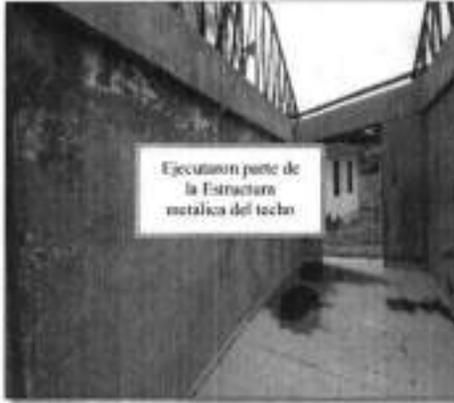
<p>Ejecutaron parte de la Estructura metálica del techo</p>

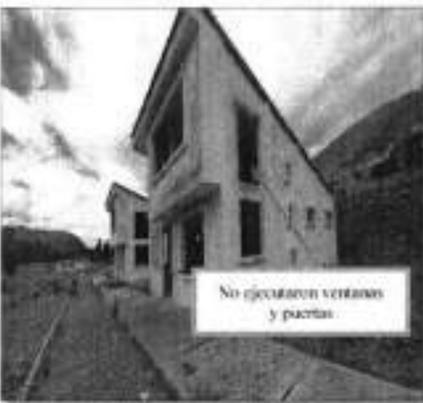
<p>Fotografía n.º 13: Estado situacional de la Zona de Espectáculos C/SSH, no ejecutaron el machihembrado de madera, no ejecutaron ventanas y puertas.</p>	<p>Fotografía n.º 14: Solamente existe las cajas para luz y tomacorrientes.</p>
<p>No ejecutaron ventanas y puertas</p>

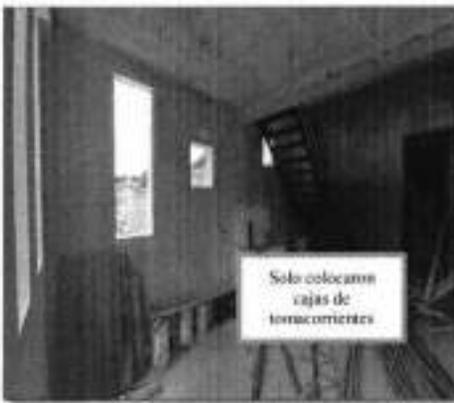
<p>Solo colocaron cajas de tomacorrientes</p>

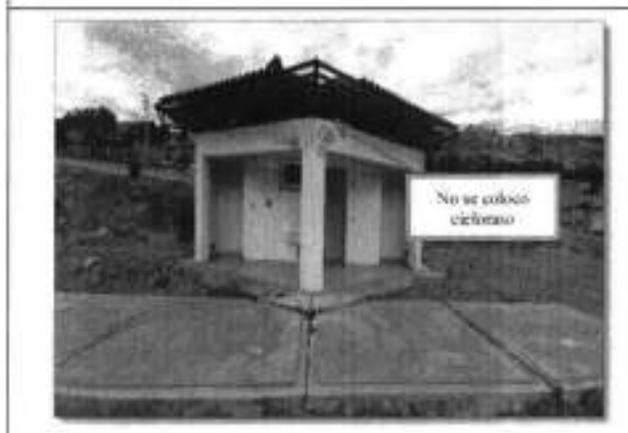
Fotografía n.º 15: Estado situacional de la Zona de Espectáculos C/SSH. no ejecutaron cieloraso de baldosa, puertas y ventanas, etc.

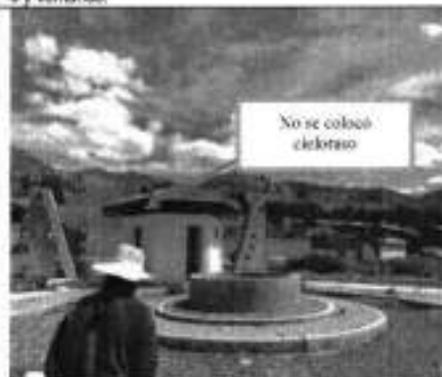
Fotografía n.º 16: Estado situacional del módulo de Ingreso y Guardianía, no ejecutaron cieloraso de baldosa, puertas y ventanas.

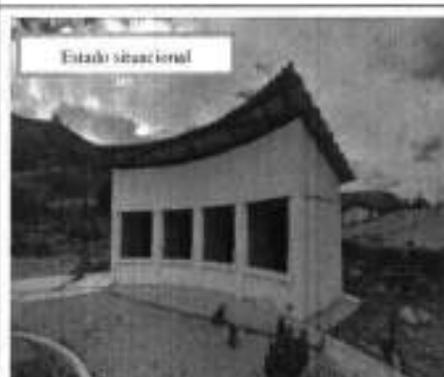
Fotografía n.º 17: Estado situacional del módulo de Tiendas y Comercio Artesanal
