**INFORME DE AUDITORÍA DE CUMPLIMIENTO
N° 040-2022-2-5332-AC**

**GOBIERNO REGIONAL DE ANCASH
INDEPENDENCIA/HUARAZ/ANCASH**

**“MEJORAMIENTO Y AMPLIACIÓN DEL CENTRO TEMÁTICO
CULTURAL RECUAY, PARA LA EDUCACIÓN Y
CAPACITACIÓN EN LOS SERVICIOS ECOLÓGICOS,
DEPORTIVO, CULTURAL Y ARTESANAL, DISTRITO DE
RECUAY – PROVINCIA DE RECUAY – REGIÓN ANCASH”**

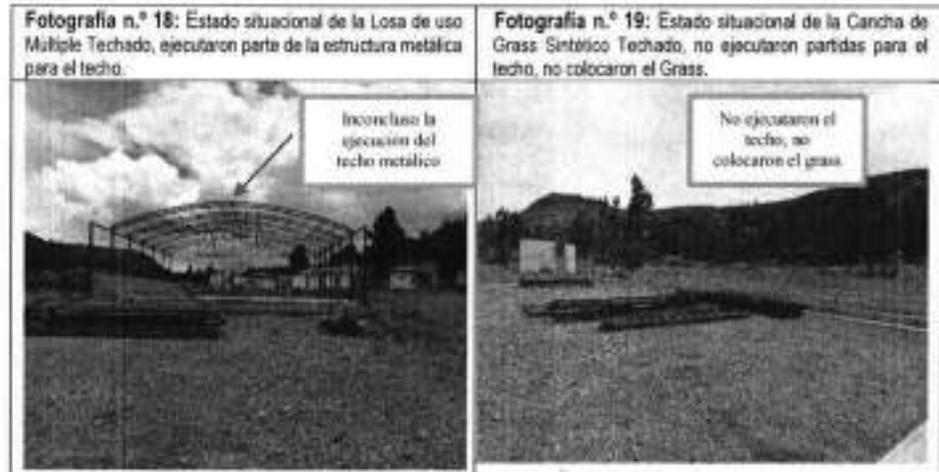
Según la Valorización n.º 7 correspondiente al mes de octubre de 2018, se ejecutaron los metrados de las partidas: arriostres metálicas de 3/8" entre viguetas y arcos, apoyo fijo del tijeral; obras de concreto simple, geotextil, grass sintético, varios e

implementación de diferentes módulos de gym (cancha de grass sintético); conformación del circuito, señalización del circuito, artefactos complementarios (circuitos de bicicleta en montaña); cieloraso con baldosa de fibromineral, carpintería de madera, sistema de desagüe pluvial y artefactos (módulos de SS.HH) varias de ellas al 100%; sin embargo, durante las inspecciones físicas se verificó que existen partidas sin ejecutar, tales como: arriostres metálicas de 3/8" entre viguetas y arcos, apoyo fijo del tijeral; obras de concreto simple, geotextil, grass sintético, varios; tal como se muestran en las siguientes fotografías.

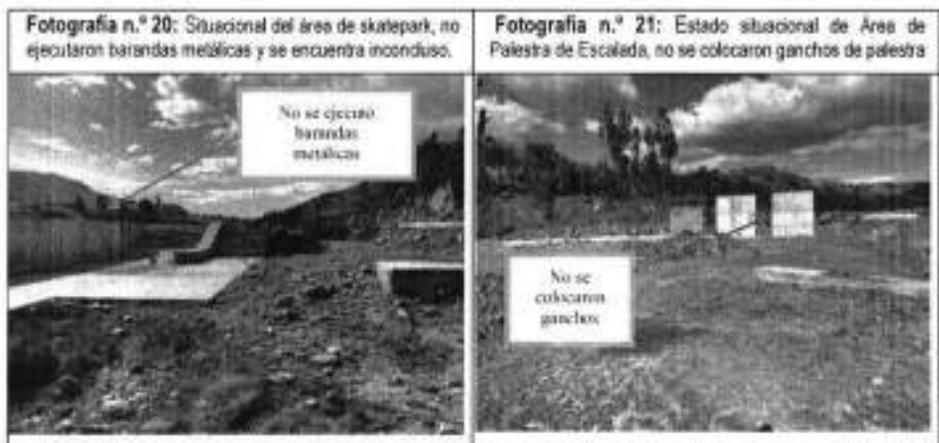
Área de Skatepark y Palestra de Escalada:

Según la Valorización n.º 7 correspondiente al mes de octubre de 2018, se ejecutaron los metrados de las partidas: implementación y colocación de grapas en palestra escalada; implementación de juegos infantiles, barandas metálicas (áreas de skatepark); varias de ellas al 100%; sin embargo, durante las inspecciones físicas se verificó que existen partidas sin ejecutar, tales como: grapas en palestra escalada; implementación de juegos infantiles, barandas metálicas; tal como se muestran en las siguientes fotografías:

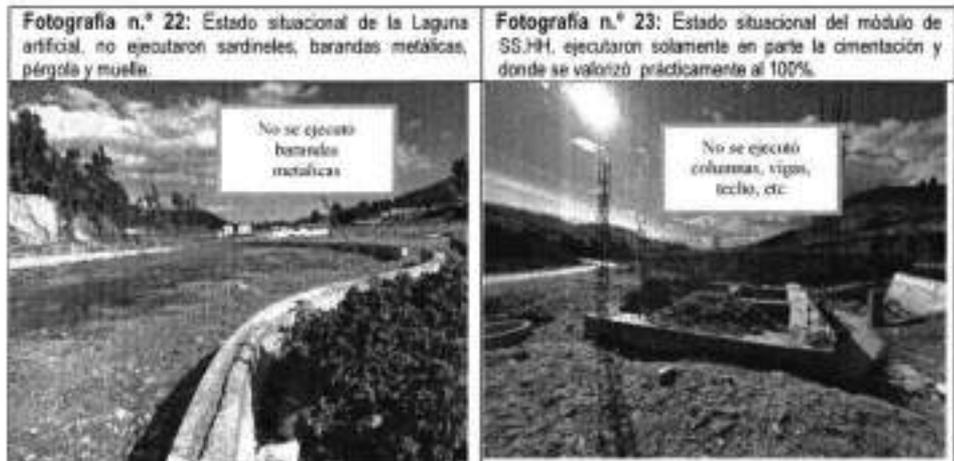
Laguna artificial y módulo de SS.HH:

Según la Valorización n.º 7 correspondiente al mes de octubre de 2018, se ejecutaron los metrados de las partidas: implementación para camping y picnic, concreto en columnas, vigas, estructura metálica de cobertura, muros y tabiques, revoques y enlucidos y molduras, bruñas cieloraso de fibromineral, pisos y pavimentos, zócalos y contrazócalos, cobertura, carpintería de madera, instalaciones sanitarias, sistema de agua, sistemas de sistema pluvial, instalaciones eléctricas y artefactos varias de ellas al 100%; sin embargo, durante las inspecciones físicas se verificó que existen partidas sin ejecutar, tales como: concreto en columnas, vigas, estructura metálica de cobertura, muros y tabiques, revoques y enlucidos y molduras, bruñas cieloraso de fibromineral, pisos y pavimentos, zócalos y contrazócalos, cobertura, carpintería de madera, instalaciones sanitarias, sistema de agua, sistemas de sistema pluvial, instalaciones eléctricas y artefactos; tal como se muestran en las siguientes fotografías.

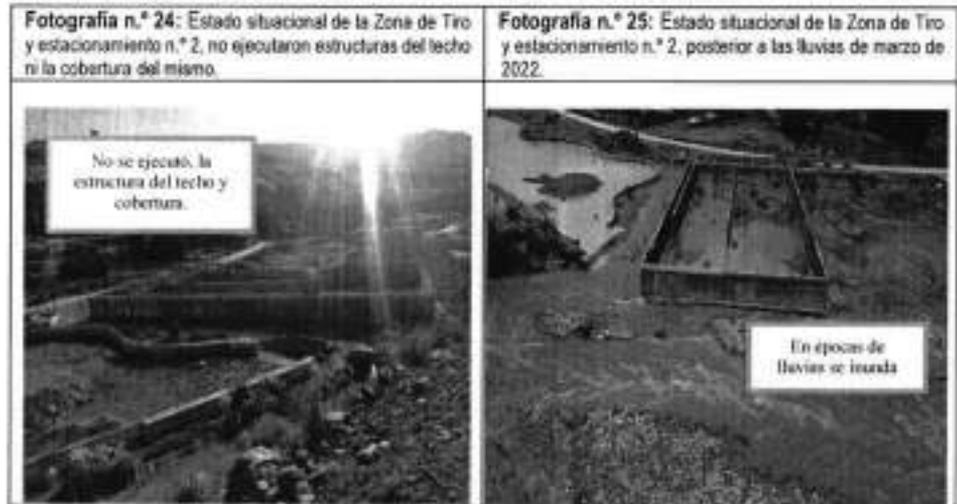
Zona de Tiro y estacionamiento n.º 2:

Según la Valorización n.º 7 correspondiente al mes de octubre de 2018, se ejecutaron los metrados de las partidas: estructura metálica de cobertura, revoques enlucidos y molduras, pisos y pavimentos, contrazócalos, cobertura, caja de registro de inspección, sistema de desagüe pluvial, instalaciones eléctricas, tableros eléctricos y artefactos, varias de ellas al 100%; sin embargo, durante las inspecciones físicas se verificó que existen partidas sin ejecutar, tales como: estructura metálica de cobertura, revoques enlucidos y molduras, pisos y pavimentos, contrazócalos y cobertura; tal como se muestran en las siguientes fotografías:

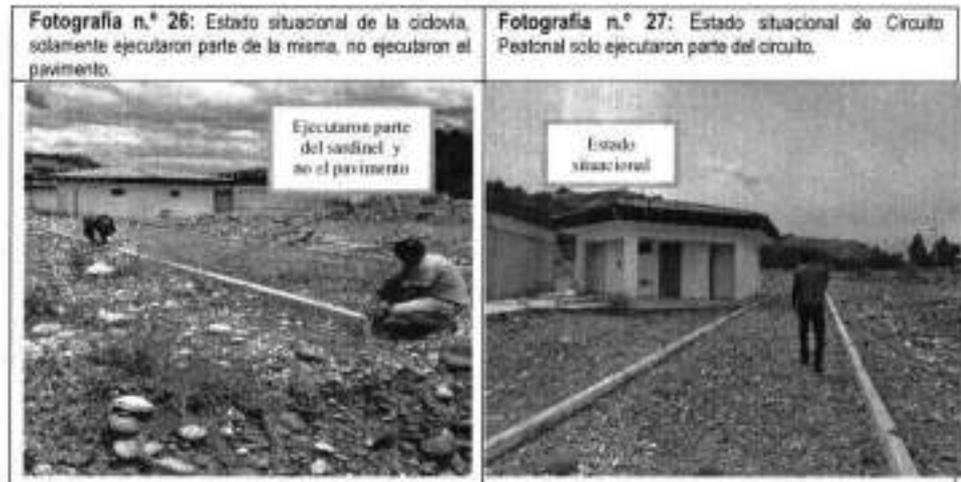
Zona de Ciclovía:

Según la Valorización n.º 7 correspondiente al mes de octubre de 2018, las partidas de las citadas áreas que fueron valorizadas sin concluir su ejecución; tales como: concreto en sardineles ciclovía, circuito peatonal; asimismo se aprecia el estado situacional a la fecha de las inspecciones:
