INFORME DE AUDITORÍA N° 050-2022-2-5343-AC

AUDITORÍA DE CUMPLIMIENTO
GOBIERNO REGIONAL LAMBAYEQUE

"ADQUISICIÓN DE UN EQUIPO DE TOMOGRAFÍA Y
ACONDICIONAMIENTO DEL AMBIENTE PARA SU
INSTALACIÓN EN EL HOSPITAL REGIONAL DOCENTE
LAS MERCEDES"

PERÍODO: 1 DE ENERO DE 2018 AL 26 DE MAYO DE 2022

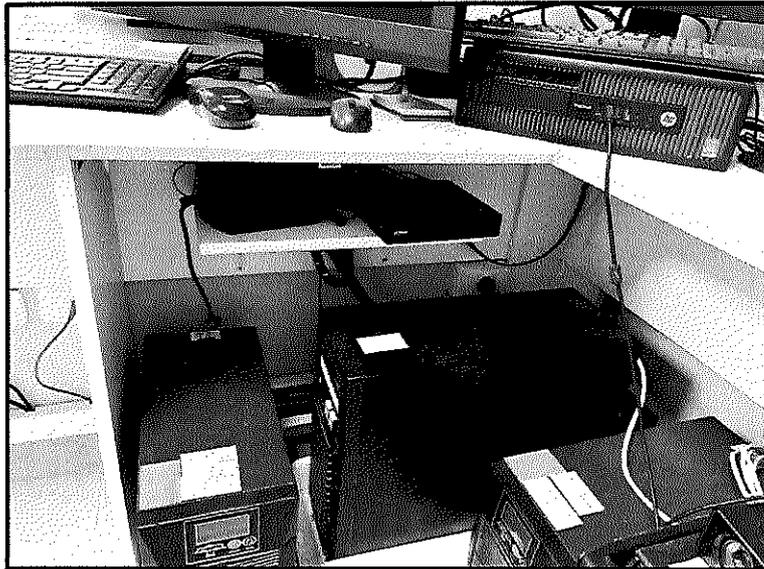
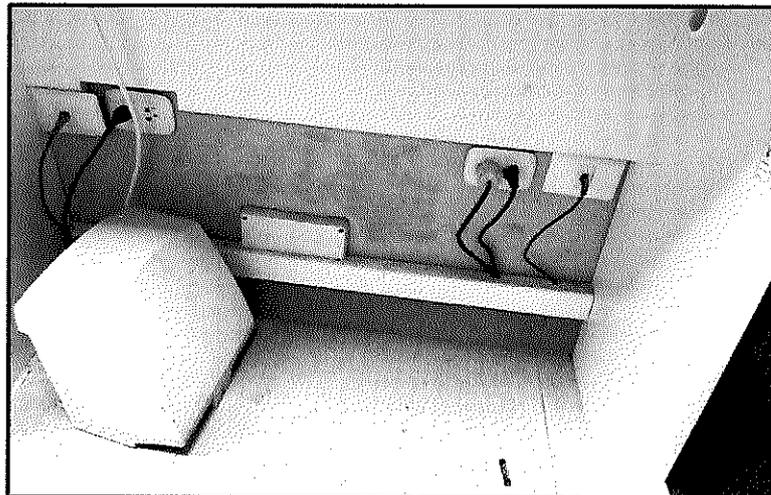
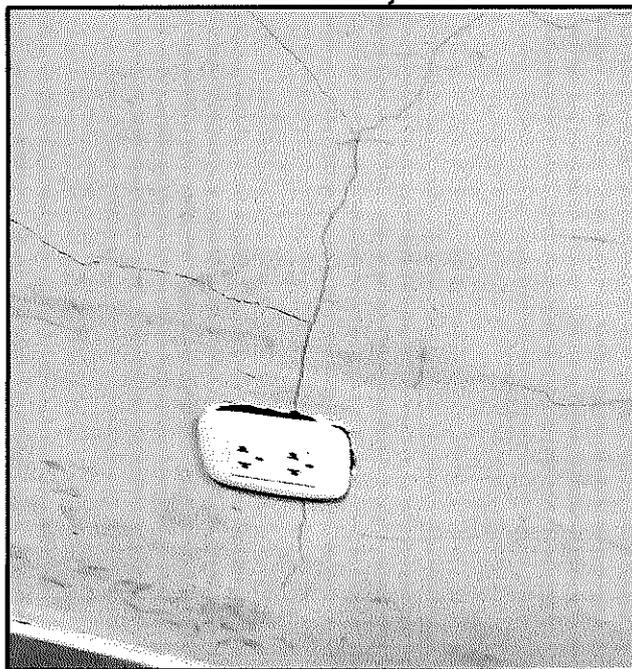
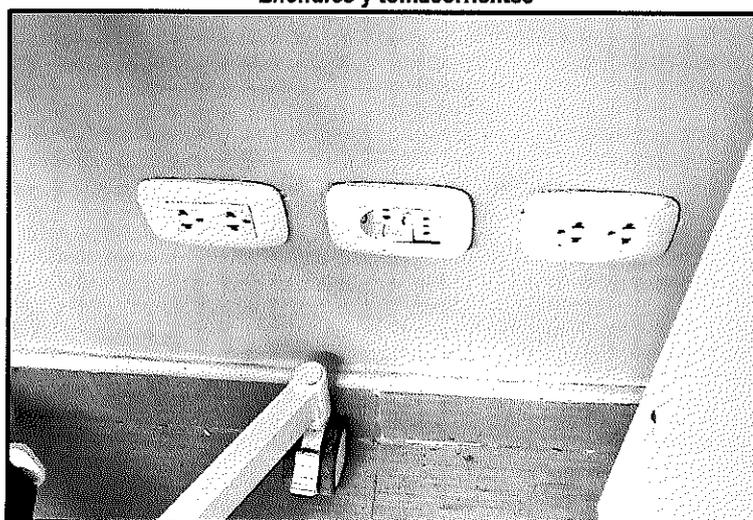
En relación al cableado eléctrico general, se evidencia que dichas ejecuciones se realizaron sin contemplar lo estipulado en el expediente técnico, bases integradas y contrato; así como, no se ha considerado la normatividad vigente contemplada en el Código Nacional de Electricidad – utilización, lo estipulado en la Norma Técnica de Salud n.° 110-MINSA/DGIEM-V.01 "Infraestructura y Equipamiento de los Establecimientos de Salud del Segundo Nivel de Atención", y lo establecido en la Resolución Ministerial n.° 175-2008-MEM/DM, conforme se muestra en el cuadro siguiente:

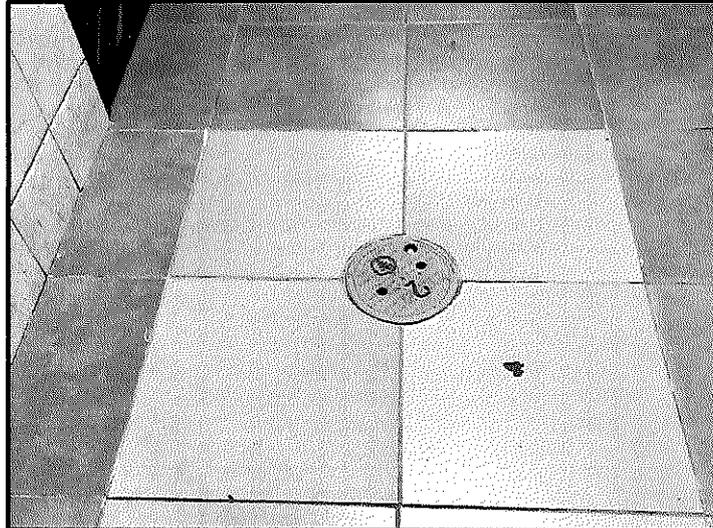
Imagen n.° 47
Pozo a tierra n.° 2

De la información proporcionada por la Entidad, se tiene que mediante Carta n.° 05-2022-PERITO/LMCS de 25 de mayo de 2022 (Apéndice n.° 64), se recomendó "(...) construir un nuevo pozo a tierra exclusivo para el circuito eléctrico al Tomografía computarizado Hitachi, este nuevo pozo a construir deberá ser del tipo PAT-1 (varilla vertical) con varilla de Cobre puro, se deberá asegurar una medida de resistencia menor a 5 Ohmios (...)", con lo cual, se puede establecer que a dicha fecha, no existía el segundo pozo.

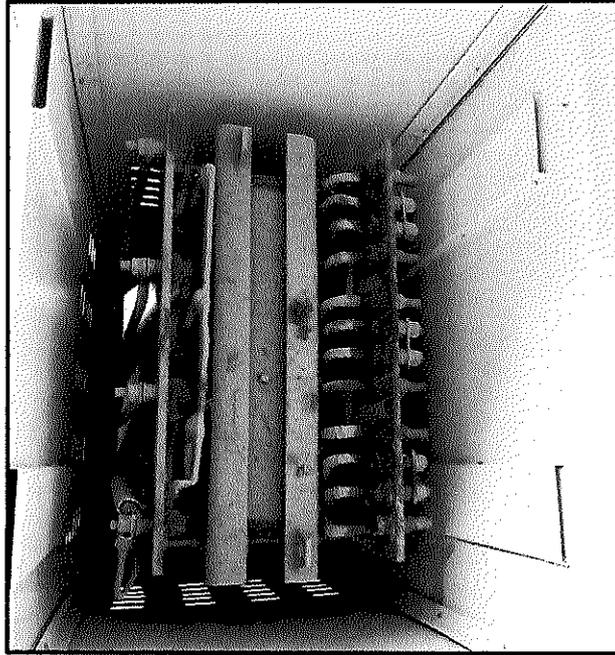
Imagen n.º 48
Transformador Tipo Seco para equipo de tomografía

Del transformador seco al pozo a tierra existente destinado para el transformix del sistema de utilización de Media Tensión, se evidenció que el cable transformix ha sido desconectado, conforme se aprecia en la imagen siguiente:

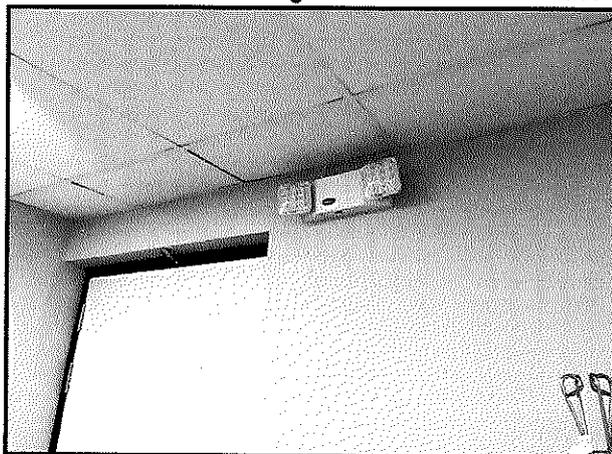
Imagen n.° 52
Luminaria de emergencia de la sala de exámenes

En la visita técnica, se evidencia que el sistema de alumbrado de emergencia se instaló sin contemplar el expediente técnico, bases integradas y contrato, conforme al siguiente detalle:
