INFORME DE AUDITORÍA N° 015-2022-2-5345-AC

AUDITORÍA DE CUMPLIMIENTO  
GOBIERNO REGIONAL LORETO

"MEJORAMIENTO DE LA VÍA CARROZABLE SAN  
JOAQUÍN DE OMAGUAS, CARRETERA IQUITOS -  
NAUTA KM. 58, DISTRITO DE NAUTA, PROVINCIA DE  
LORETO, LORETO"

PERÍODO: 10 DE NOVIEMBRE DE 2017 AL 20 DE  
DICIEMBRE DE 2020

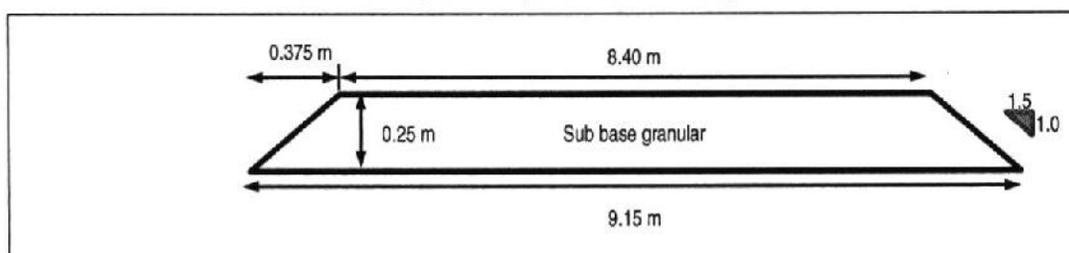
Imagen n.º 1  
Ancho inferior y ancho superior de la sub base granular

En efecto, el caso concreto se tiene que, según el Plano: «Geometría y pavimentos», Lamina n.º 4 del Expediente Técnico (**Apéndice n.º 6.1**), el ancho superior de la sub base era **8.40 m**; y, considerando que su espesor era **0.25 m**, se debe calcular su ancho inferior con una pendiente horizontal ( $h = 1.5$ ) y vertical ( $v = 1$ ). Aplicando trigonometría, la diferencia del ancho superior versus el ancho inferior era de **0.375 m**, valor que, al ser considerado a ambos lados del área, permiten concluir que el **ancho inferior de la sub base era de 9.15m** [esto es,  $0.375\text{ m} + 8.40\text{ m} + 0.375\text{ m}$ ] según se demuestra en la siguiente imagen:

En ese orden, el promedio del ancho superior (8.40 m) más el ancho inferior (9.15 m) multiplicado por el espesor (0.25), permiten obtener el **área promedio de la sub base granular** que en el caso concreto era de **2.19375 m<sup>2</sup>**.
