GERENCIA REGIONAL DE CONTROL DE LIMA PROVINCIAS
INFORME DE AUDITORÍA N° 4398-2022-CG/GRLP-AC

AUDITORÍA DE CUMPLIMIENTO

**"CREACIÓN E IMPLEMENTACIÓN DE MEDIDAS DE
PROTECCIÓN Y DE PREVENCIÓN PARA EL CONTROL DE
DESBORDES E INUNDACIONES DEL RIO HUAURA TRAMO,
DESEMBOCADURA - PUENTE ALCO - RIO HUAURA 5
DISTRITOS DE LA PROVINCIA DE HUAURA -
DEPARTAMENTO DE LIMA, CON CÓDIGO CUI N.° 2430080"**

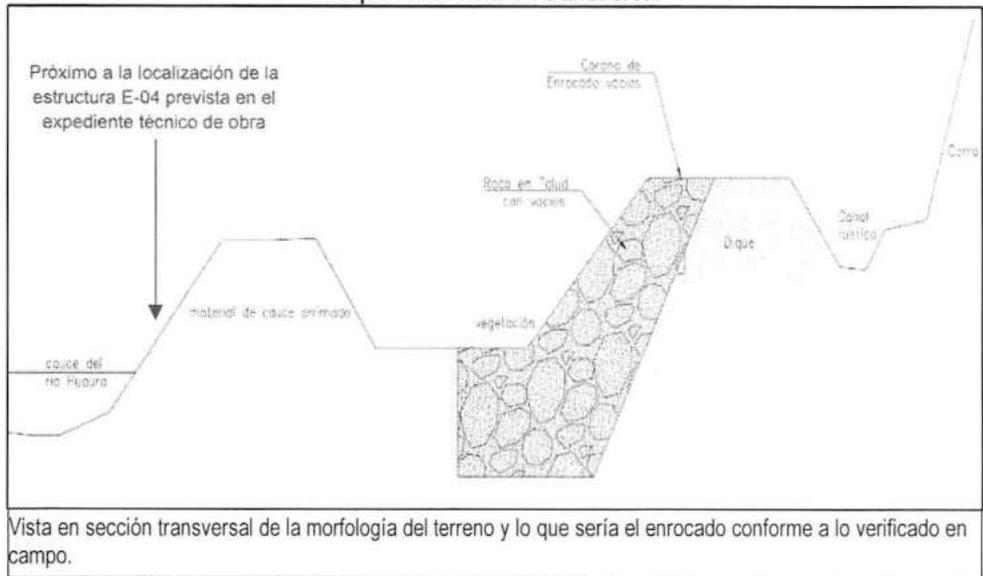
Imagen n.º 1
Esquema de sección transversal

Tal como se puede observar, se aprovechó la morfología del terreno al pie de cerro y en área seca de faja marginal, que facilitó el transporte de material y construcción de un enrocado a favor del Contratista, pero no se consideró que el cauce principal del río está distante, lo que hace que el enrocado no cumpla el objetivo de protección.

De la misma manera, se evidenció que las secciones transversales presentadas en los planos post construcción difieren de la morfología observada durante la inspección física, denotándose que no existió un levantamiento topográfico ni estudios técnicos de la nueva ubicación previo a la construcción de la estructura E-04.

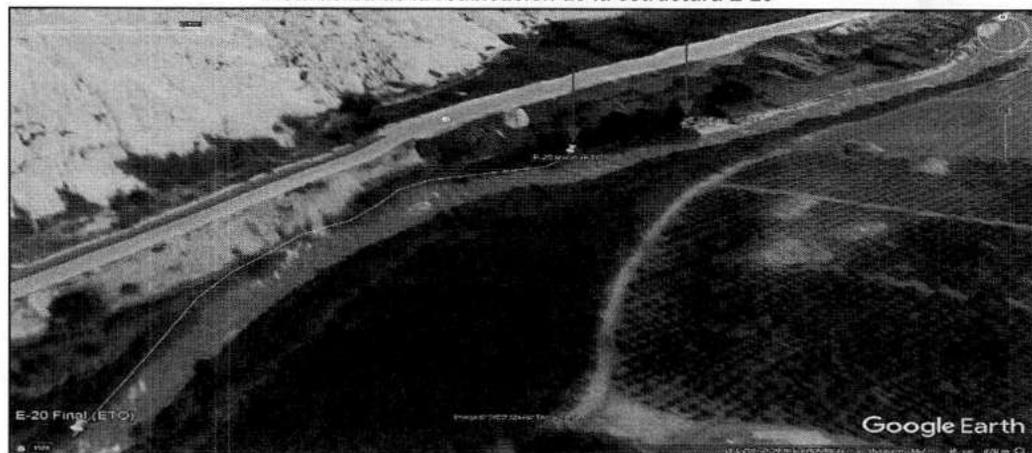
Imagen n.º 6
Vista aérea de la reubicación de la estructura E-20

La estructura E-20 se reubicó 250 m aguas arriba sin sustento, incumpliendo lo dispuesto en el plano PPL-12 del expediente técnico de obra, de forma que las estructuras E-19 y E-20 sean colindantes, sin embargo, en la ubicación actual, la estructura ya se encuentra deteriorada y en mal estado, puesto que la roca de mayor tamaño de la uña ya se encuentra removida y levantada, y las secciones transversales presentadas en los planos post construcción difieren de la morfología del terreno, lo que demuestra que no existió un levantamiento topográfico ni estudios técnicos en la nueva ubicación previo a la construcción de la estructura E-20, hechos que fueron evidenciados mediante acta n.º 000003-2022-CG/GRLP-TAM de 3 de junio de 2022 (**Apéndice n.º 56**).

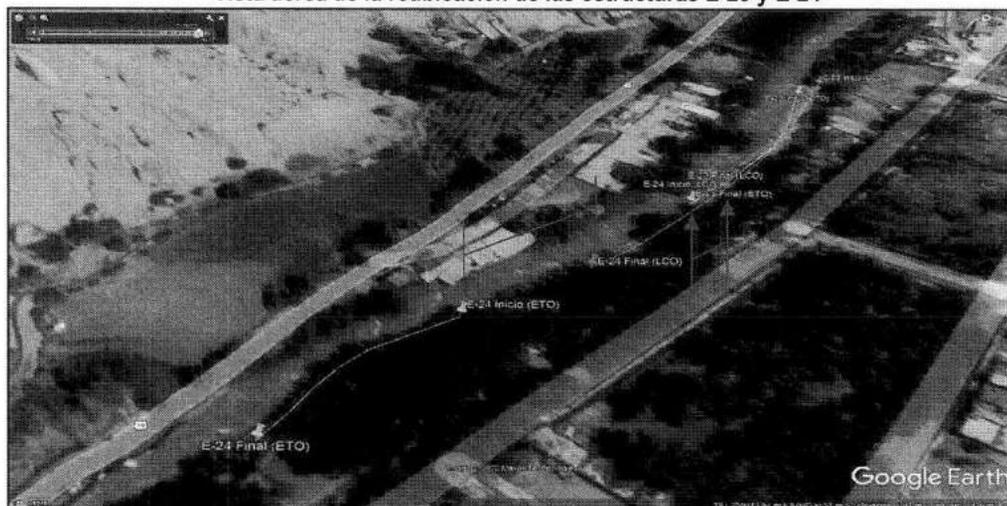
Imagen n.º 7
Vista aérea de la reubicación de las estructuras E-23 y E-24

Las estructuras E-23 y E-24 que fueron reubicadas sin sustento, incumpliendo lo dispuesto en el plano PPL-13 del expediente técnico de obra, específicamente la E-23 se reubicó 25 m aguas arriba y E-24 a 125 m aguas arriba de manera que se encuentren colindantes, facilitando la construcción de una defensa ribereña continua a favor del Contratista. En la ubicación actual, las estructuras están deterioradas y en mal estado, puesto que la roca de

mayor tamaño de la uña ya se encuentra socavada, expuesta y removida tal como consta en el acta n.º 000002-2022-CG/GRLP-TAM de 2 de junio de 2022 (**Apéndice n.º 56**).

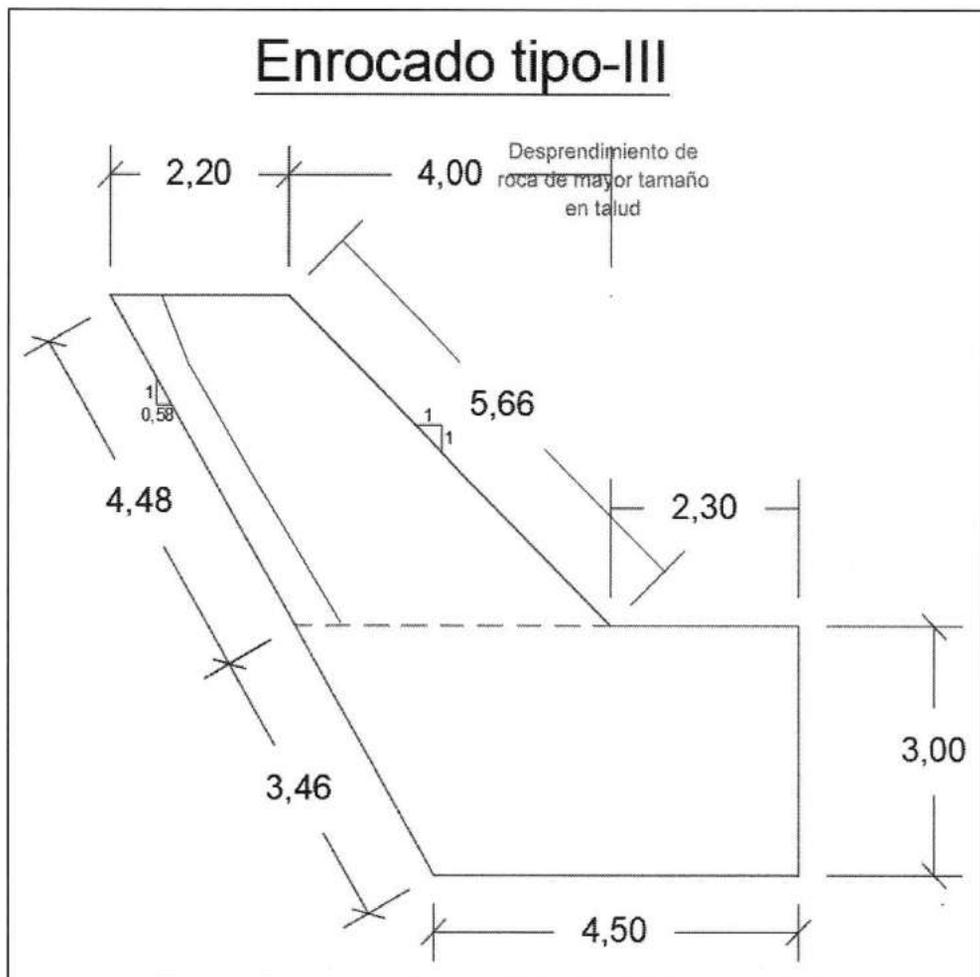
Imagen n.º 10
Sección típica de enrocado tipo-III

Es así que, durante la inspección física, se evidenció que en la progresiva 66+080, se ubica un tramo que presenta desmoronamiento de roca de mayor tamaño del cuerpo de enrocado en una longitud de 20 m, tal como consta en acta n.º 000002-2022-CG/GRLP-TAM de 2 de junio de 2022 (**Apéndice n.º 48**).

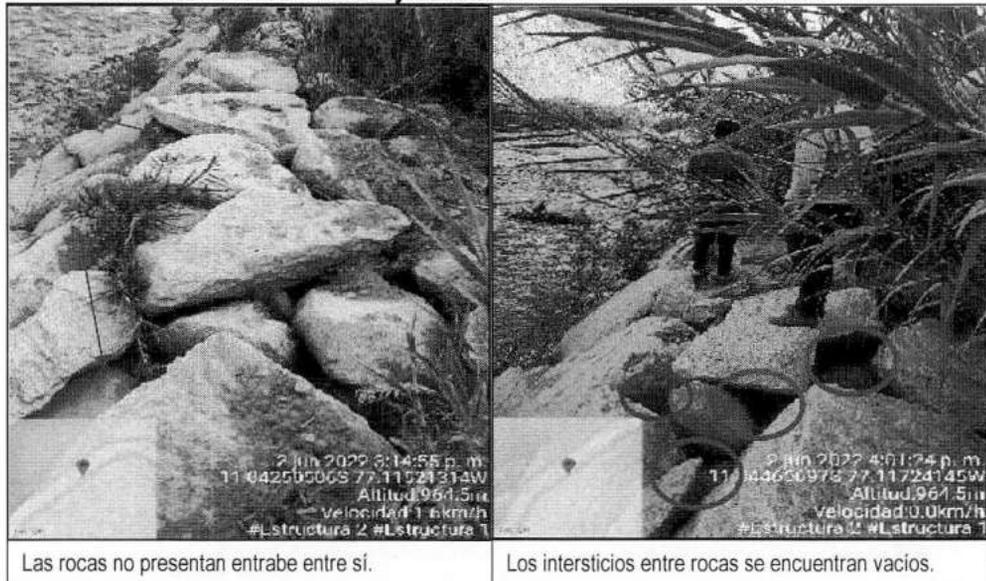
Imagen n.º 12
Intersticios vacíos en talud y corona de enrocado de la estructura E-01

Al respecto, es preciso señalar que durante la inspección física quedó en evidencia que el enrocado presenta grandes intersticios vacíos en el cuerpo, es decir, no cuenta con roca de menor tamaño que rellene estos vacíos y genere entrabe en las rocas más grandes para que impida el desplazamiento lateral, es más, se observó que la roca de mayor tamaño únicamente se encontraba colocada sobre el talud del dique a modo de "enchapado".

Sobre el hecho expuesto se evidencia que la obra no se ejecutó conforme al expediente técnico y normativa aplicable, afectando la vida útil de la obra, respecto a la especificación técnica de la partida 5.06 Enrocado de Talud de Dique en lo siguiente:

En caso de deficiencias de los materiales o de la ejecución del trabajo, el contratista deberá realizar por su cuenta, las correcciones necesarias hasta cumplir lo especificado.

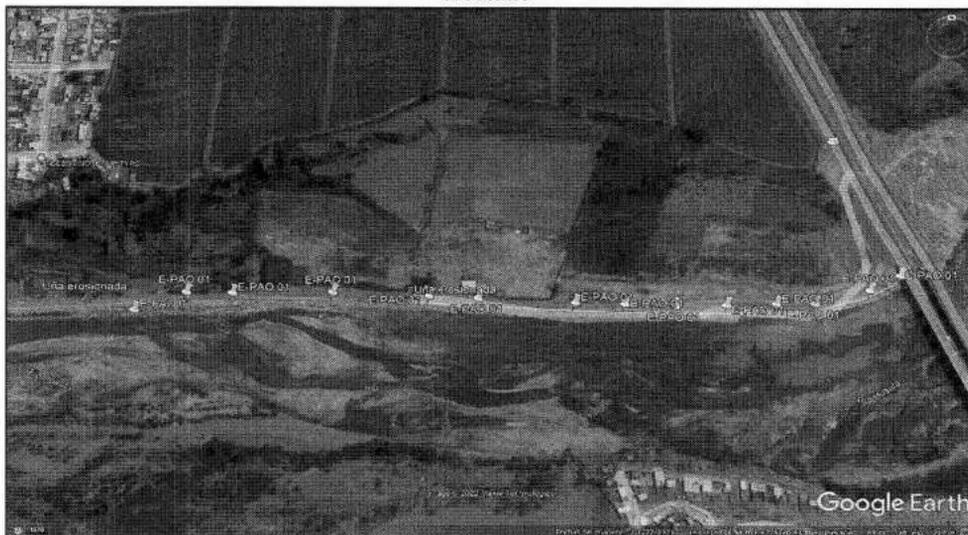
Imagen n.º 14
Vista comparativa de la estructura de la prestación adicional de obra n.º 01 con el tramo afectado

Se realizó el trazo de la longitud de la estructura de la prestación adicional de obra n.º 01 con los datos recopilados en campo y se comparó con el trazo del tramo que se encuentra afectado por erosión y socavación de roca de mayor tamaño y por pérdida parcial de uña, lográndose determinar que la longitud de tramo afectado es 280 m.

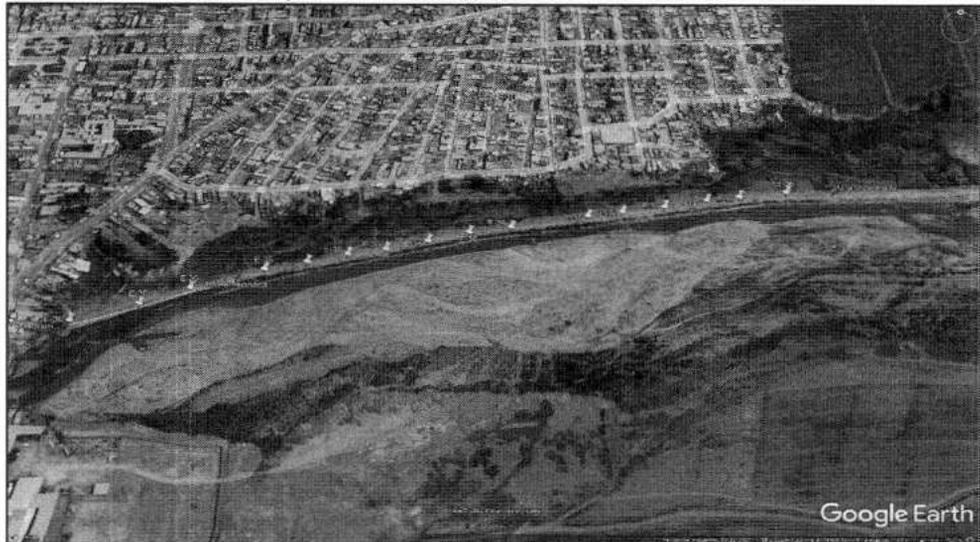
Imagen n.º 15**Vista comparativa de la estructura E-36 con el tramo afectado**

Con las coordenadas tomadas en campo, se trazó la longitud de la estructura E-36 y en esta, se sobrepuso el trazo del tramo que presenta erosión, pérdida y socavación de roca de mayor tamaño y pérdida parcial de uña, lográndose determinar que la longitud de tramo afectado es de 550 m.

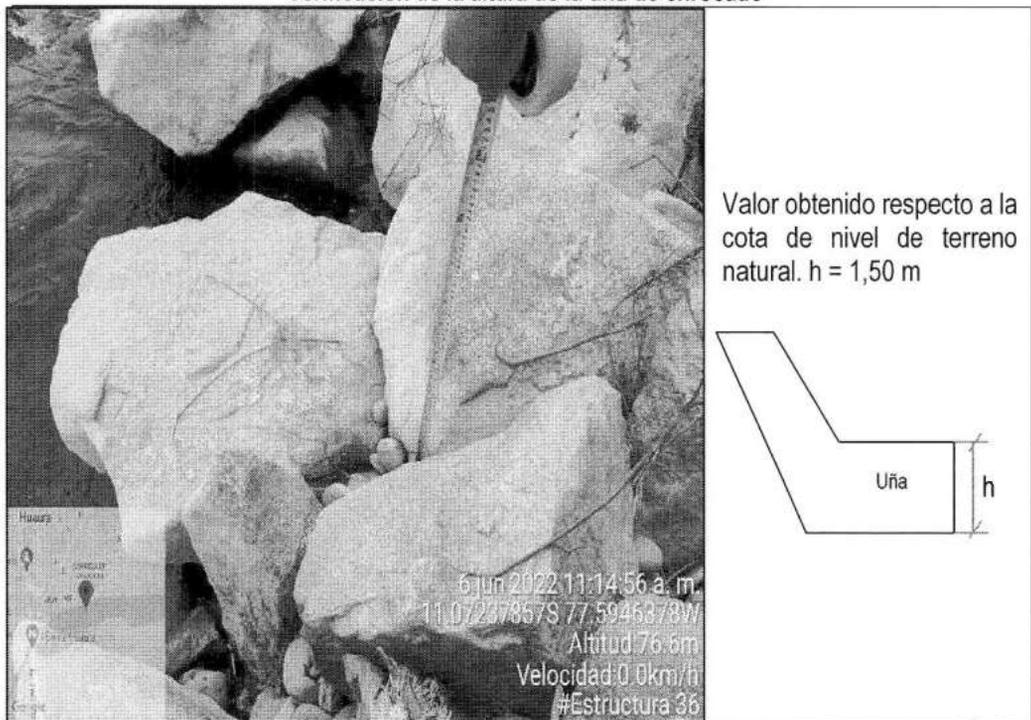
Imagen n.º 16
Verificación de la altura de la uña de enrocado

Debido a que la roca de mayor tamaño se encontraba socavada y expuesta en frente húmedo del dique respecto al nivel de terreno inferior se pudo efectuar la medición de la altura de la uña tomando como base el fondo del cauce del río llegando a medir 1,50 m, conforme se muestra en la imagen siguiente:

Valor obtenido respecto a la cota de nivel de terreno natural. $h = 1,50$ m

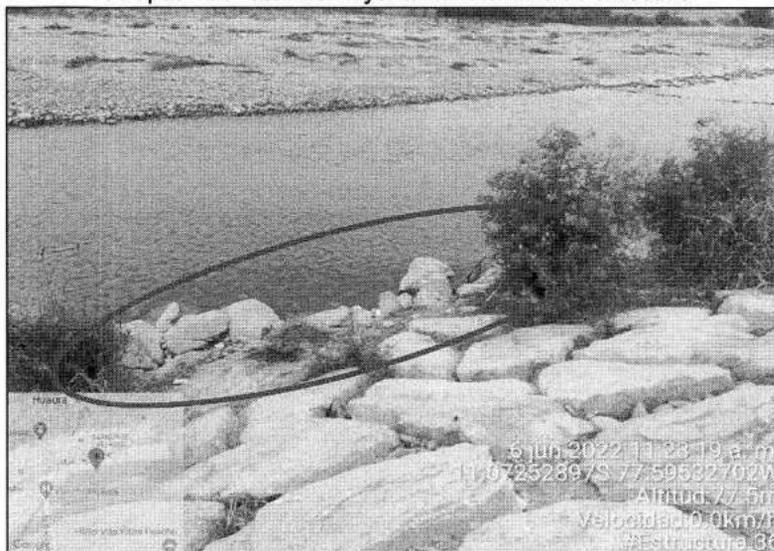
Imagen n.º 18
Colapso⁴⁰ de rocas de mayor tamaño en uña de enrocado

Esta pérdida de roca de mayor tamaño en uña, y, por ende, de su dimensionamiento, iniciaría en la progresiva 4+560, desde el dique enrocado de la prestación adicional n.º 01, y continuó progresivamente, hasta la progresiva 4+000, de la estructura E-36 ocasionando que la estructura en sí no trabaje como un solo elemento o cuerpo estable³⁹, como consecuencia el cuerpo se ha visto afectado en asentamiento de hasta 0,9 m en algunas secciones de la estructura.

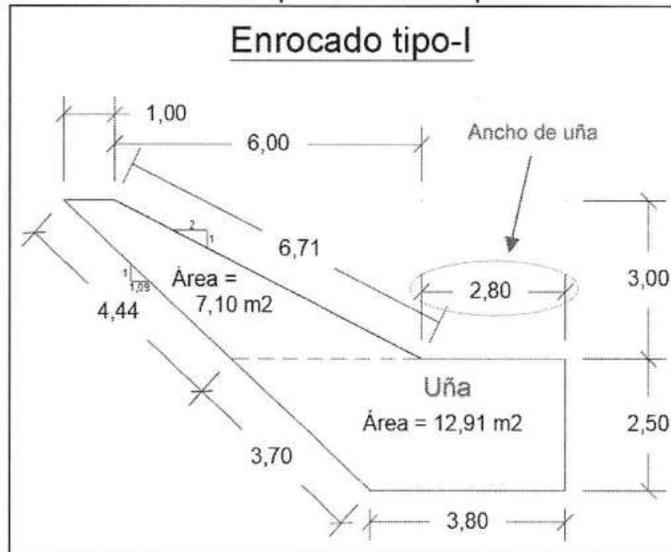
Imagen n.º 19
Sección típica de enrocado tipo-I

En este aspecto, se verificó el ancho de uña en la progresiva 4+560, de lo cual se obtuvo la medida⁴¹ de 1,3 m, lo cual no estaría conforme a lo indicado en los planos del expediente

técnico de obra, que establece que para el dique tipo-I debe medir un ancho mínimo de 2,8 m, según se muestra la imagen siguiente:

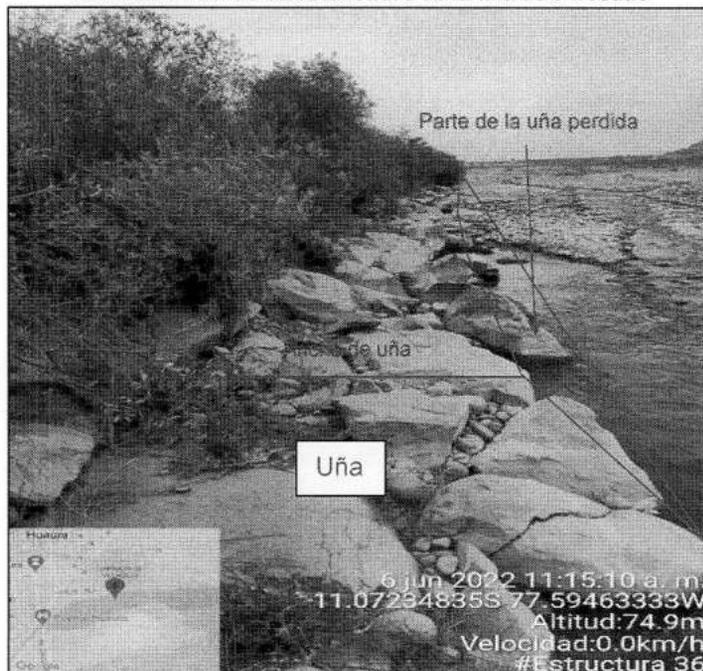
Imagen n.º 20
Verificación de las características de la uña de enrocado

La misma situación de pérdida de roca en uña se repetiría en las progresivas 4+400, 4+240, 4+000 en donde se obtuvo las medidas del ancho de uña siendo 1,4 m, 1,3 m y 2,1 m, respectivamente, contraviniendo a los planos del expediente técnico de obra, posteriormente, se denotaría únicamente socavación y erosión llegando a estabilizarse en la progresiva 3+850.

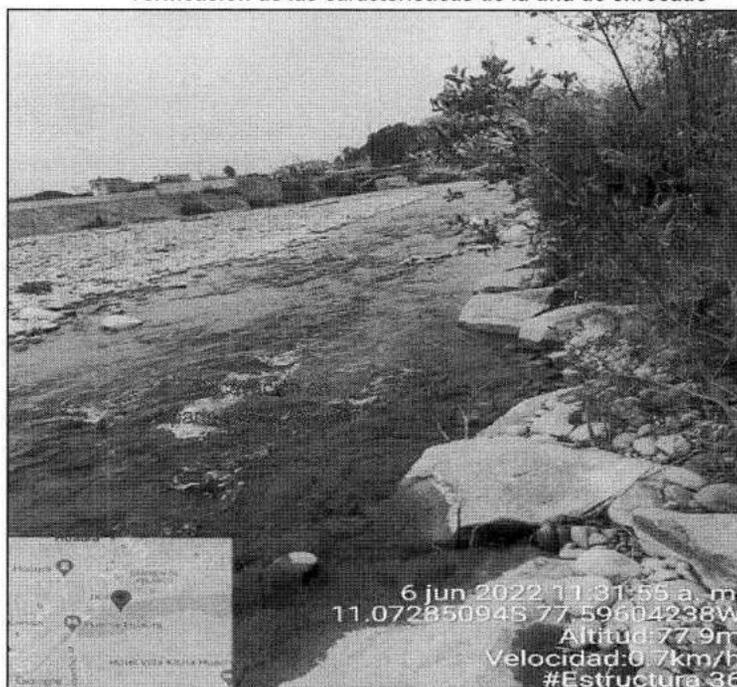
Imagen n.º 21
Verificación de las características de la uña de enrocado

Sobre el hecho expuesto, se evidencia que la obra no se ejecutó conforme al expediente técnico y normativa aplicable, afectando la vida útil de la obra, generando perjuicio económico a la Entidad, tal como se detalla en la especificación técnica de la partida 5.05 Acomodo de Roca en Uña de Dique en lo siguiente:

En caso de deficiencias de los materiales o de la ejecución del trabajo, el contratista deberá realizar por su cuenta, las correcciones necesarias hasta cumplir lo especificado.

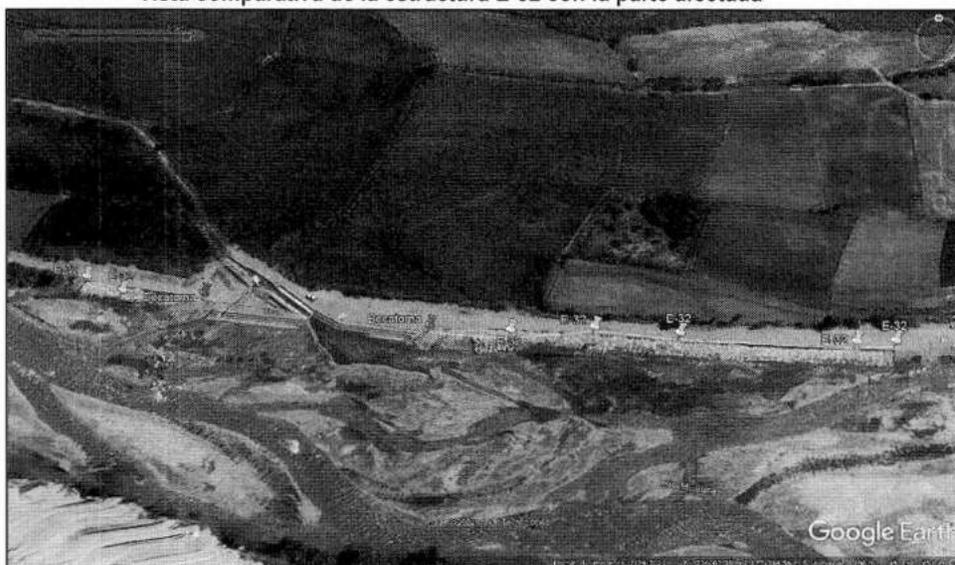
Imagen n.º 24
Vista comparativa de la estructura E-32 con la parte afectada

Con las coordenadas tomadas en campo, se trazó la longitud de la estructura E-32 y en esta, se sobrepuso el trazo de la parte en que existe una bocatoma, lográndose determinar que la longitud afectada es de 131 m.
