## **INFORME DE CONTROL ESPECÍFICO**

**N° 4257-2022-CG/GRPI-SCE**

**PAGO DE PARTIDAS NO EJECUTADAS EN LA OBRA:  
"MEJORAMIENTO DEL SISTEMA DE AGUA POTABLE Y  
CONSTRUCCIÓN DEL SISTEMA DE ALCANTARILLADO  
EN LOS CASERÍOS DE LA LEGUA, SAN JACINTO,  
BUENOS AIRES, PALO PARADO Y LOS OLIVOS, EN EL  
DISTRITO DE CATACAOS, PROVINCIA DE PIURA –  
PIURA"**

**PERÍODO: 1 DE NOVIEMBRE DE 2017 AL 30 DE JUNIO DE 2021**

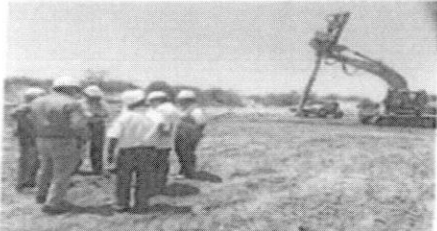
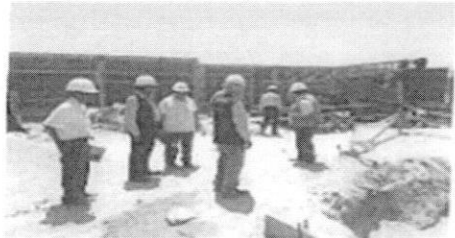
| ASIENTO N° 407 DEL CONTRATISTA | 12/04/2018 |
|---|---|
| Se recibió la visita de ingenieros del Ministerio de Vivienda; el Ing. Miguel Ángel Yaranga Buleje y los ingenieros de la Municipalidad Distrital de Catacaos; entre ellos el Ing. Juan Carlos Hinsbe Ubillús, se visitaron los frentes del PTAR, Pozo tubular, las Cámaras de Bombeo N°1 Buenos Aires, CBD N°3 la Legua sur, CBD N°4 Palo Parado, CBD N°5 San Jacinto, CBD N°6 Legua Centro y redes de alcantarillado de San Jacinto. | |
| El día de hoy se conformó un tramo de plataforma de trabajo para la instalación de las pilas de grava, teniendo un comportamiento favorable para este fin, por lo que se | |

Como puede observarse el señor Juan Carlos Hinsbe Ubillús, gerente de Desarrollo Urbano, Rural e Infraestructura, en dos oportunidades visitó los diversos frentes de la obra, lo que se acredita con los asientos n.º 331 (17 de febrero de 2018) (**Apéndice n.º 16**) correspondiente a la valorización n.º 9 (**Apéndice n.º 4**), y n.º 407 (12 de abril de 2018) (**Apéndice n.º 16**) correspondiente a la valorización n.º 12 (**Apéndice n.º 4**), lo que acredita que dicho funcionario conocía en campo la realidad fáctica del avance físico de la obra, no obstante, mediante informe n.º 044-2018-MDC-GDURI de 9 de febrero de 2018 (**Apéndice n.º 4**), otorgó conformidad a la valorización n.º 9 correspondiente al mes de enero de 2018 (**Apéndice n.º 4**); y, con informe n.º 181-2018-MDC-GDURI de 17 de mayo de 2018 (**Apéndice n.º 4**) otorgó conformidad a la valorización 12 del mes de abril de 2018 (**Apéndice n.º 4**).
