**INFORME DE CONTROL ESPECÍFICO
N° 19779-2021-CG/GRAN-SCE**

**SERVICIO DE CONTROL ESPECÍFICO A HECHOS CON
PRESUNTA IRREGULARIDAD
MUNICIPALIDAD PROVINCIAL DE ANTONIO RAIMONDI
LLAMELLIN - ANTONIO RAIMONDI - ÁNCASH**

**“PROCEDIMIENTO ESPECIAL DE SELECCIÓN
N° 007-2020-MPAR-LL/CS-1 Y EJECUCIÓN DEL SERVICIO
DE MANTENIMIENTO PERIÓDICO DEL CAMINO VECINAL
TRAMO: I) EMP. 108 - VILCABAMBA - EMP. AN 108
(CHINGAS) Y II) AN 108 (CHINGAS) - CHICREYPON,
DISTRITO DE CHINGAS, PROVINCIA DE ANTONIO
RAIMONDI - ÁNCASH”**

PERÍODO: 26 DE JUNIO DE 2020 AL 19 DE FEBRERO DE 2021

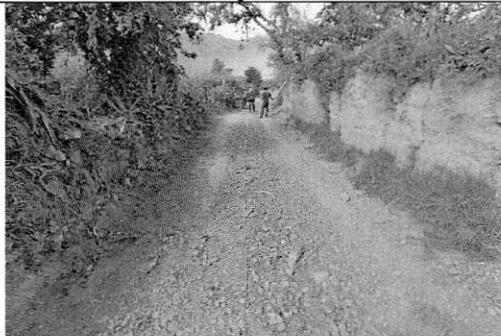
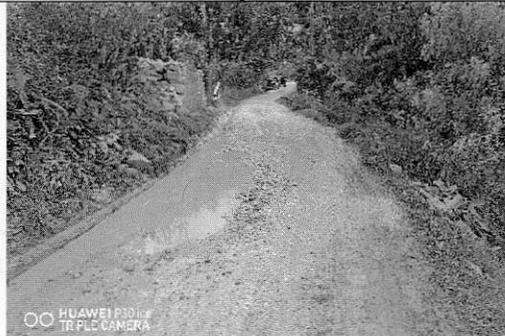
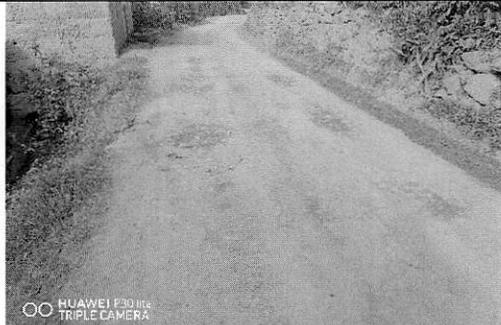
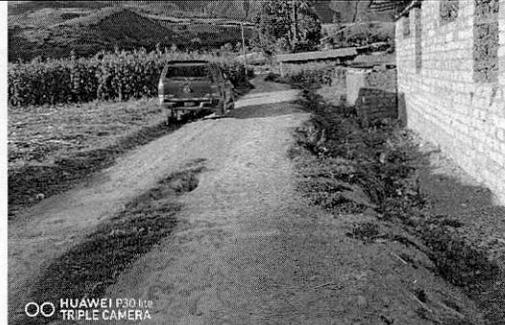
**IMAGENES N°s 1 A 4
DETERIORO DEL MATERIAL EN LA SUPERFICIE DE RODADURA**

- Auscultado en algunos puntos de la vía la composición granulométrica del afirmado cuenta con partículas mayores a 2".
- En tramos puntuales se observa la presencia de huecos o baches en la superficie de rodadura
- También en algunos tramos se observa la formación de lodazal, que deteriora la vía y dificulta el tránsito de vehículos.
- Acumulación de material fino en las cotas bajas por efecto del arrastre de la escorrentía, en el eje de vía en algunos tramos de la superficie de rodadura y la textura de la vía, en ambos tramos presenta cierta irregularidad ya que se observa un desgaste regular similar a piel de cocodrilo en la superficie.

<p>Erosión y desprendimiento de material granular en la superficie de rodadura en la progresiva 4+300 y material con dimensiones mayores a 2"</p>	<p>Erosión y desprendimiento de material granular en la superficie de rodadura en la progresiva 5+100, material con dimensiones mayores a 2" e incluye lodazal.</p>

<p>Se observa desprendimiento de material granular, se observa material con dimensiones mayores a 2" y baches en la superficie de rodadura en la progresiva 4+300.</p>	<p>Se observa erosión y desprendimiento de material granular y presencia de material orgánico en la superficie de rodadura en la progresiva 0+700 y además se observa material con dimensiones mayores a 2", esto en el tramo II.</p>

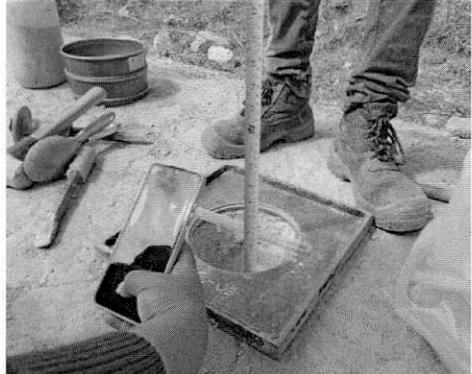
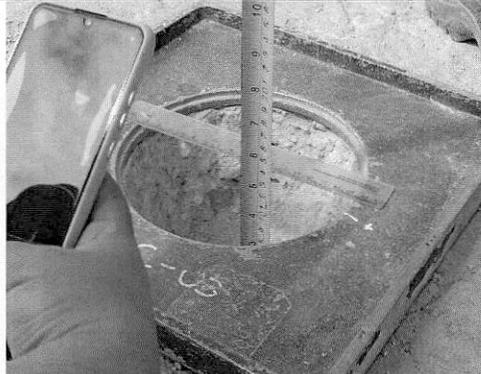
Imagen n.º 5	Imagen n.º 6

<p>Práctica de ensayo de densidad de campo, método cono de arena, y donde se verifica que el espesor de afirmado tiene una altura de 15cm</p>	<p>Espesor de afirmado en el km 1+000 es de 15,00cm, por tanto, en este tramo no se han colocado el material, nivelante, además se verifica en la textura del suelo material granular con diámetro mayor a 2".</p>

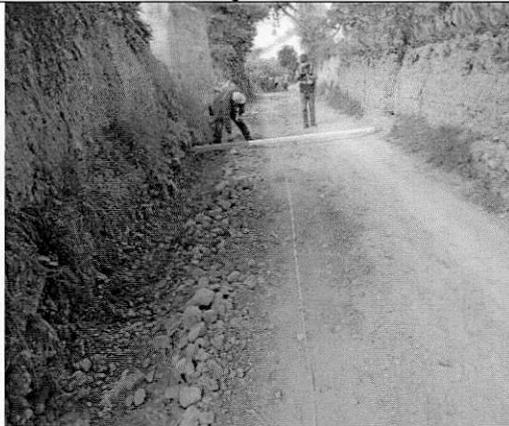
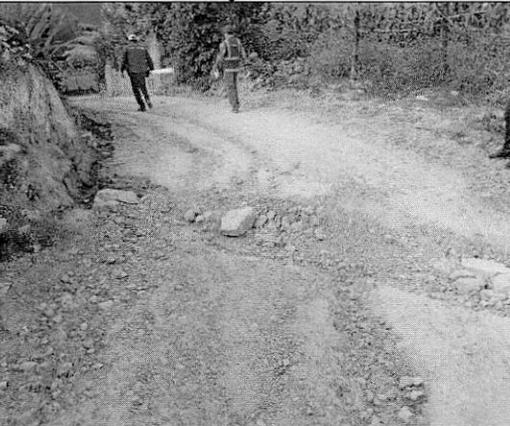
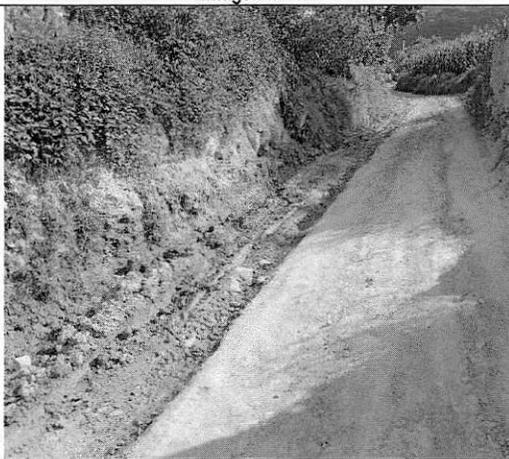
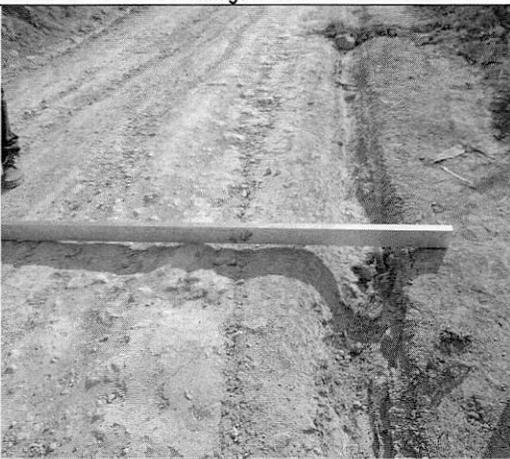
**IMAGENES DEL N° 10 AL N° 13
DAÑOS EN LA SUPERFICIE DE RODADURA EN EL TRAMO I**

- Deterioro de la superficie de rodadura por efectos de la erosión, la cual se revela en el desprendimiento de las partículas gruesas de la superficie de rodadura tal como se muestran en las imágenes siguientes:

Superficie de rodadura erosionado en la progresiva 4+500 y además se observa material con dimensiones mayores a 2"	Erosión y desprendimiento de material granular en la progresiva 4+100 y material con dimensiones mayores a 2"

Erosión y desprendimiento de material granular en la progresiva 4+100 y material con dimensiones mayores a 2"	Erosión y desprendimiento de material granular en la progresiva 4+085 y material con dimensiones mayores a 2"

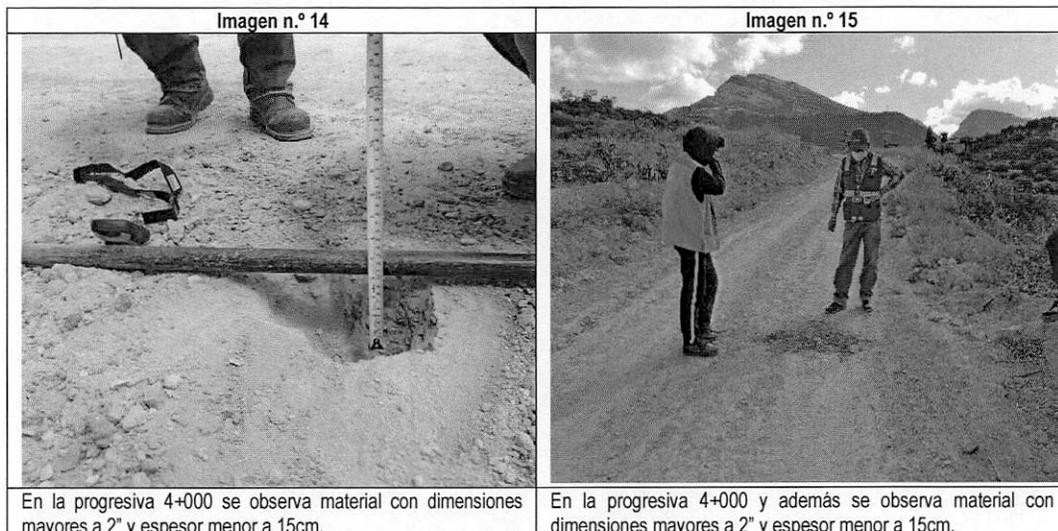
IMAGENES N°s 14 Y 15
ESPESOR DE MATERIAL AFIRMADO COLOCADO EN LA SUPERFICIE DE RODADURA

- Se observa en el tramo I de la vía no cumplen con el espesor de 15cm del afirmado y donde se colocó el material nivelante como mínimo un espesor de 20cm, esta deficiencia se presenta entre la progresiva 3+500 a 4+500 tal como se muestran a continuación:

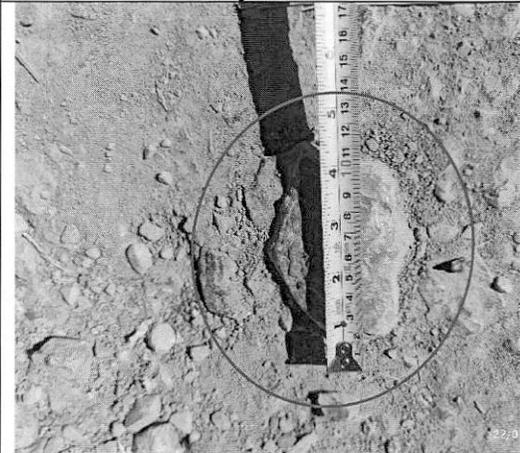
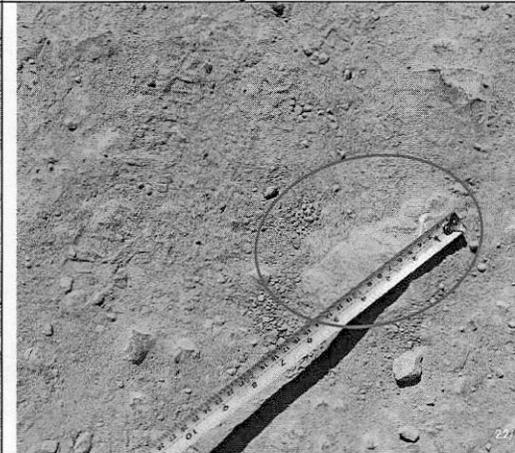
Imagen n.º 18	Imagen n.º 19

<p>Partículas con dimensiones mayores a 2" o 5cm, esta deficiencia se presenta en el recorrido del segundo tramo km 1+200</p>	<p>Partículas granulares con dimensiones mayores a 2" o 5cm, esta deficiencia se presenta en el recorrido del segundo tramo km 1+300</p>

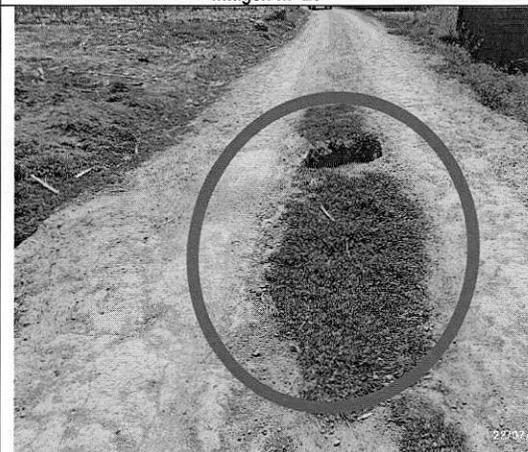
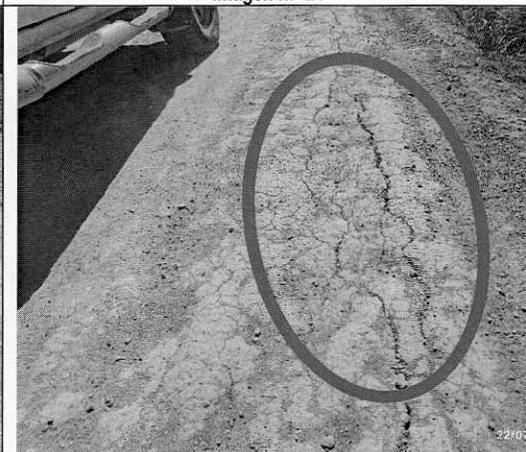
Imagen n.º 20	Imagen n.º 21

<p>Gras o vegetación en el medio de la vía, esta situación se presenta en el segundo tramo, km 1+200</p>	<p>Fisuras y grietas en la longitudinal de la vía, esta deficiencia se presenta en el recorrido del segundo tramo km 1+300</p>

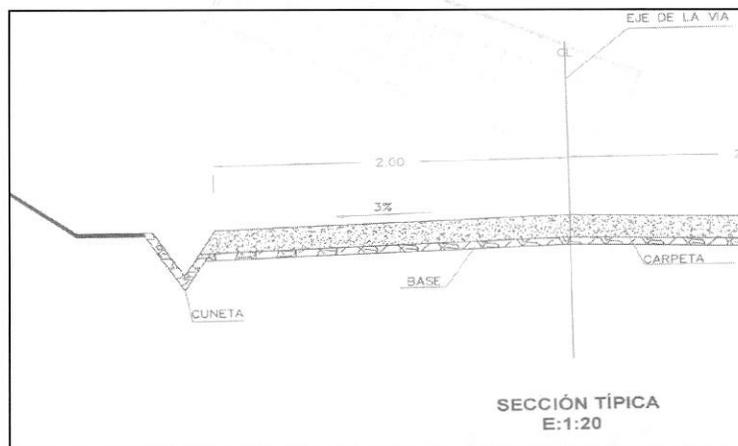
IMAGEN N.º 26
SECCION TÍPICA DE LA VIA SIN DIMENSIONES - PLANO N.º 2

En la descripción de las especificaciones técnicas del plan de trabajo aprobado se mencionó que, esta actividad, consistía en reconformar con equipo la sección transversal²⁹ la pendiente longitudinal de las cunetas no revestidas, cuando presenten signos de deterioro y erosión que dificulten o impidan el libre flujo del agua. Asimismo, el objetivo era mantener las cunetas trabajando con eficiencia, permitiendo que el agua fluya libremente y evitando estancamientos de agua perjudiciales para la vía.

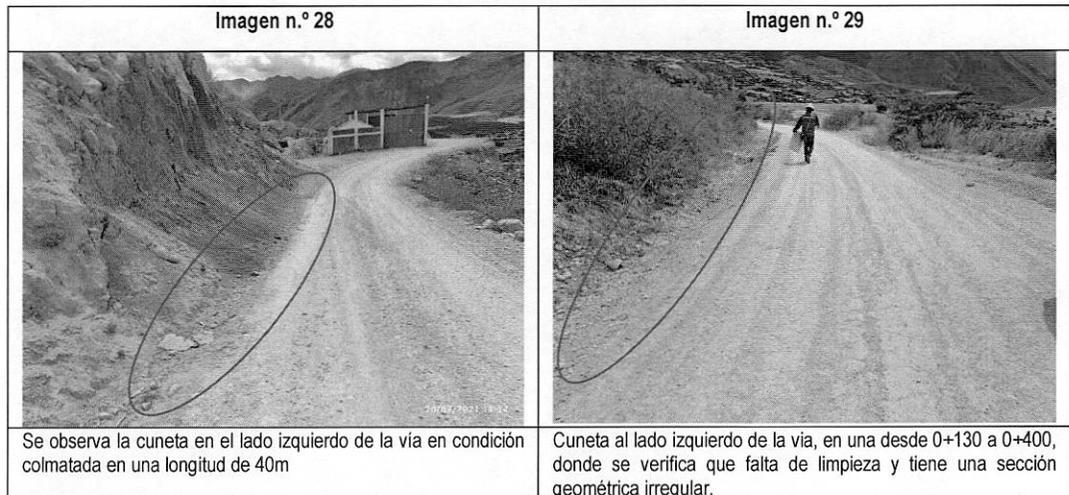
IMAGENES N°s 28 Y 29
SECCIÓN TÍPICA DE LA VÍA SIN DIMENSIONES – PLANO N° 2

Sin embargo, conforme a lo señalado en el acta de inspección física n.º 3 suscrita el 22 de julio de 2021 (Apéndice 69) realizada por la comisión de control con participación de los representantes de la Entidad, evidenciándose que el Consorcio Vial Raymondí responsable de la ejecución del servicio, no realizó la ejecución de la actividad reconformación de cunetas de acuerdo a las especificaciones técnicas, tal como se evidencia a continuación:

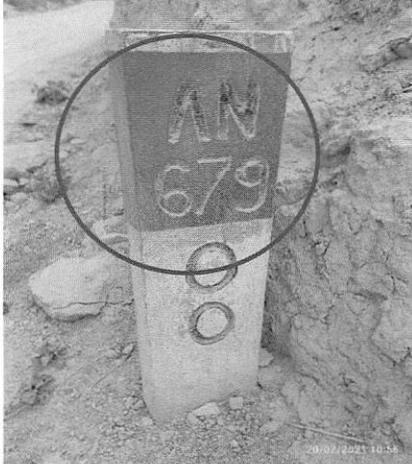
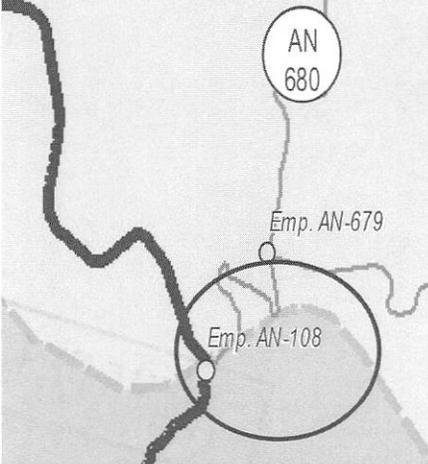
Imagen n.º 32	Imagen n.º 33

<p>El poste kilométrico identifica el km 0+000, del tramo I, corresponde al empalme AN - 108, y se ha consignado AN 679 la que no corresponde.</p>	<p>De acuerdo al CLASIFICADOR DE RUTAS (D.S. N° 011-2016-MTC), se observa que en el km: 0+000 corresponde al empalme AN-108.</p>
Imagen n.º 34	Imagen n.º 35

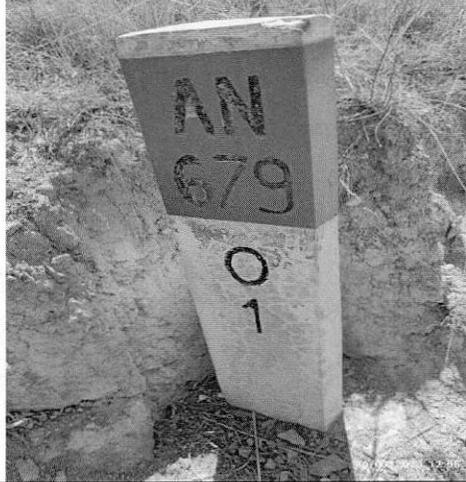
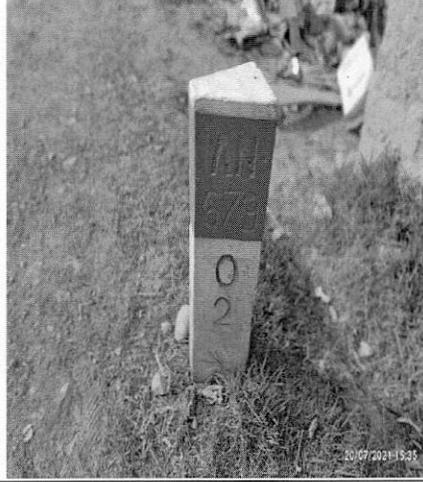
<p>Se observa que el poste kilométrico identifica el km 1+000, del tramo I, corresponde a la ruta AN 680, y se ha consignado AN 679 la que no corresponde, además no cumple las especificaciones de inscripción, tanto en letra y número. También se encuentra deteriorado.</p>	<p>Se observa que el poste kilométrico identifica el km 2+000, del tramo I, corresponde a la ruta AN 680, y se ha consignado AN 679 la que no corresponde, además no cumple las especificaciones de inscripción, tanto en letra y número. También se encuentra deteriorado y ubicado en una progresiva antes del 2+000.</p>

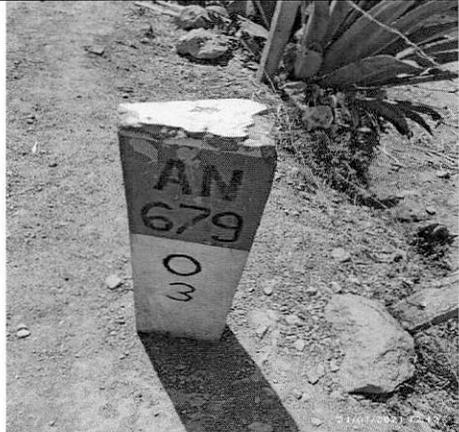
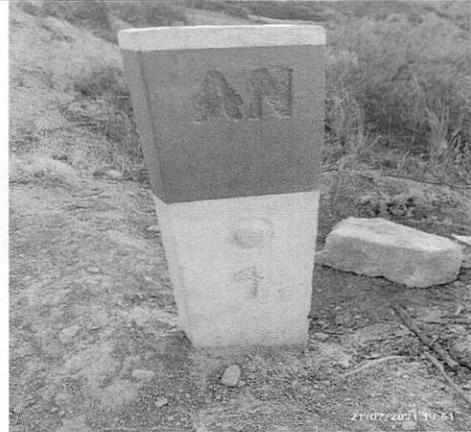
<p>Se observa que el poste kilométrico identifica el km 3+000, del tramo I, corresponde a la ruta AN 680, y se ha consignado AN 679 la que no corresponde, además no cumple las especificaciones de inscripción, tanto en letra y número. También se encuentra deteriorado.</p>	<p>Se observa que el poste kilométrico identifica el km 4+000, del tramo I, además no cumple las especificaciones de inscripción, tanto en letra y número. También se encuentra deteriorado.</p>
<p align="center">Imagen n.º 38</p>

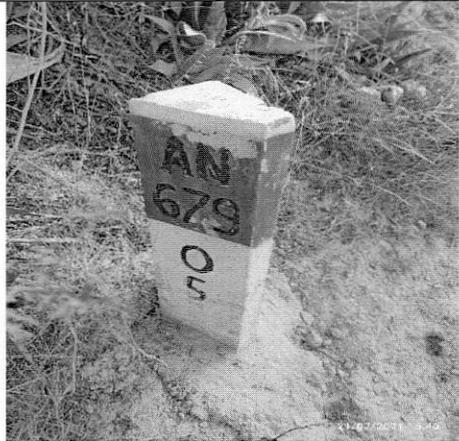
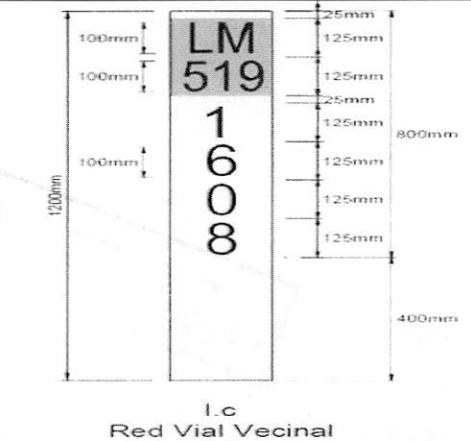
<p align="center">I.c Red Vial Vecinal</p>
<p>Se observa que el poste kilométrico identifica el km 5+000, del tramo I, además no cumple las especificaciones de inscripción, tanto en letra y número. También se encuentra deteriorado y ubicado en una progresiva antes del 5+000.</p>	<p>Poste kilométrico de acuerdo Manual de Dispositivos de Control de Tránsito Automotor para Calles y Carreteras.</p>

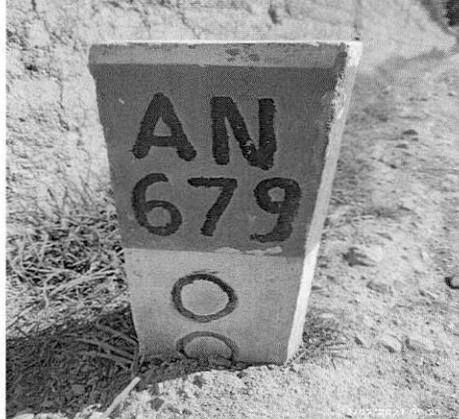
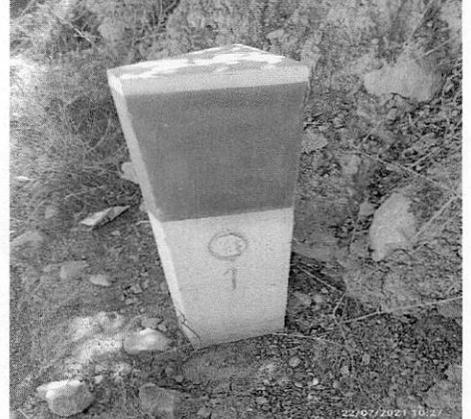
<p>Se observa que el poste kilométrico identifica el km 0+000, del tramo II, además no cumple las especificaciones de inscripción, tanto en letra y número. También se encuentra deteriorado.</p>	<p>Se observa que el poste kilométrico identifica el km 1+000, del tramo II, además no cumple las especificaciones de inscripción, tanto en letra y número. También se encuentra deteriorado y ubicado en una progresiva antes del km 1+000.</p>

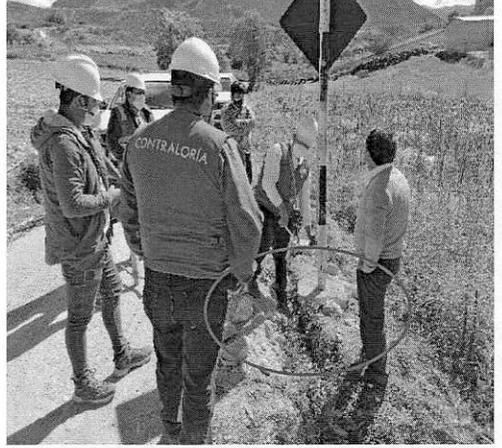
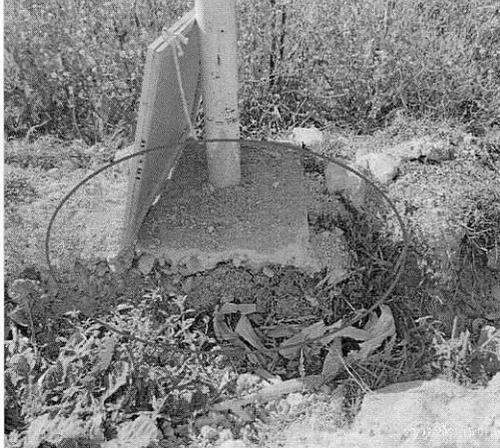
Imagen n.º 43	Imagen n.º 44

<p>La señal preventiva ubicada en el km: 1+500, ya se encuentra deteriorada, además la cimentación no cumple con las dimensiones geométricas del diseño, y a su vez se viene despintando el color del soporte.</p>	<p>Se observa que la cimentación no presenta las dimensiones señaladas en los planos y las especificaciones técnicas.</p>

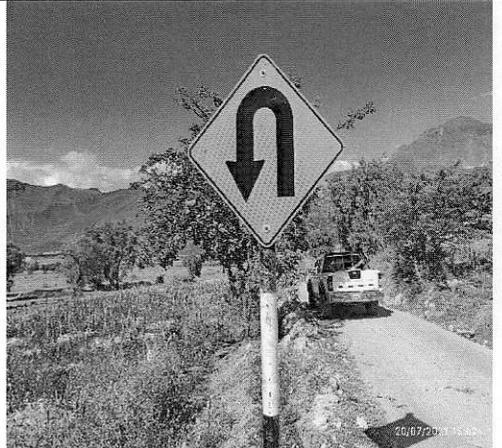
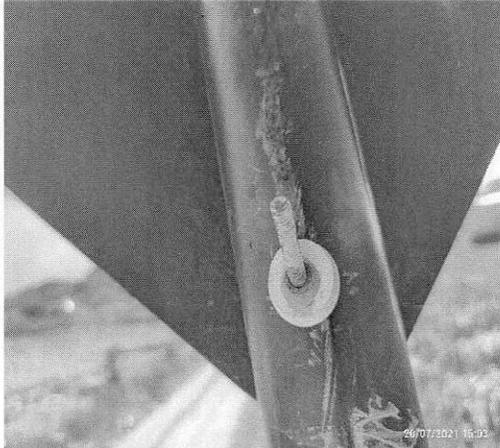
Imagen n.º 45	Imagen n.º 46

<p>La señal preventiva ubicada en el km: 1+500, ya se encuentra deteriorada, y a su vez se viene despintando el color del soporte de encuentra</p>	<p>Se observa que el panel no cuenta con los refuerzos serán de un solo tipo (platinas de acero en forma de cruz de 1/8" x 1" x 6m.), pernos y tubo de soporte con oxido.</p>

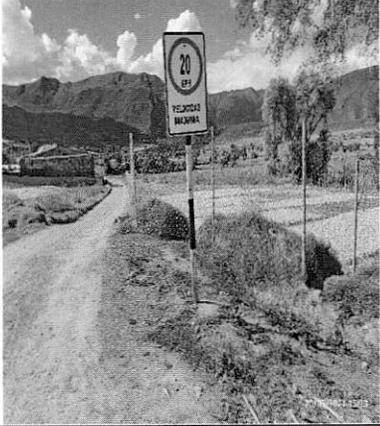
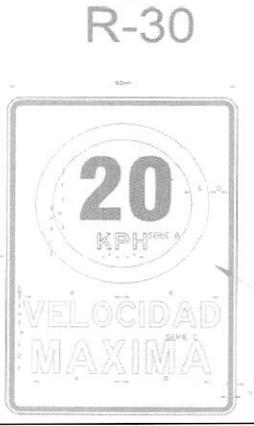
Imagen n.° 48	Imagen n.° 49

representantes de la Entidad, se evidenció la instalación de la señal, con características que no cumplió con lo establecido en el plano y especificación técnica; asimismo, no cumplió con las dimensiones de la cimentación, se encuentra en una situación de deterioro, tal como se muestra a continuación:

<p>La señal reglamentaria ubicada en el km: 1+570, ya se encuentra deteriorada, y a su vez se viene despintando el color del soporte se encuentra, y las dimensiones de letras y números no cumple con las especificaciones.</p>	<p>Se observa el diseño del panel y la configuración geométrica, dimensiones de números y letras parte del plan de trabajo.</p>

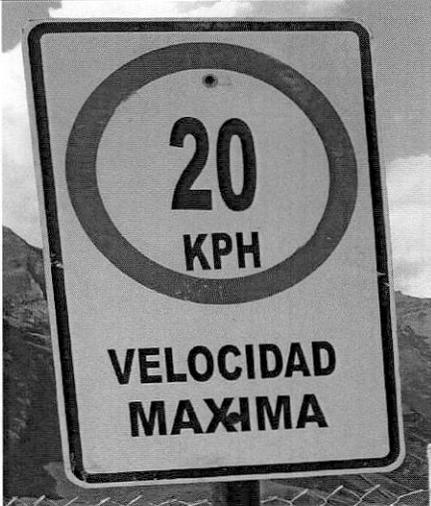
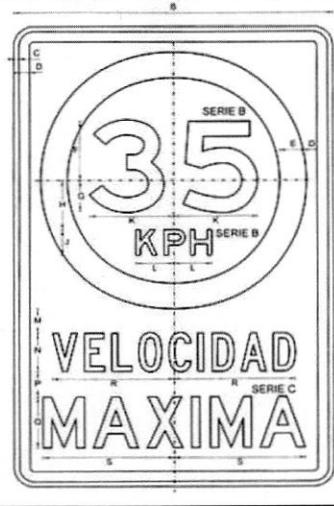
Imagen n.° 50	Imagen n.° 51

<p>La señal reglamentaria ubicada en el km: 1+570, no cumple con las dimensiones establecidas por el manual del Ministerio de Transportes y Comunicaciones.</p>	<p>Se observa las dimensiones y tamaños establecidos por la normatividad vigente del MTC.</p>

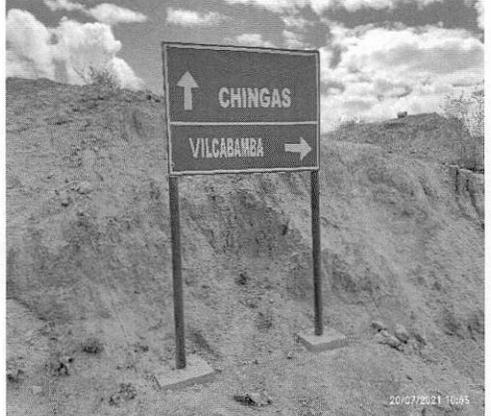
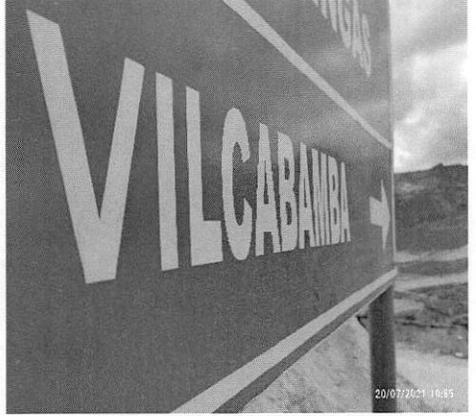
Imagen n.° 53	Imagen n.° 54

de 2021 (**Apéndice 69**) realizada por la comisión de control con participación de los representantes de la Entidad, se evidenció la instalación de cuatro (4) señales, con características que no cumplieron con lo establecido en el plano y especificación técnica; asimismo, no cumplió con las dimensiones de la cimentación, además se encuentra en una situación de deterioro, tal como se muestra a continuación:

<p>La señal informativa colocada en el km: 0+000, no se ajusta a lo establecido en el plan de trabajo, en cuanto a las dimensiones y estructuras de soporte y cimentación.</p>	<p>En la señal se observa que las letras y sus dimensiones no guardan relación con lo establecido en el plan de trabajo.</p>

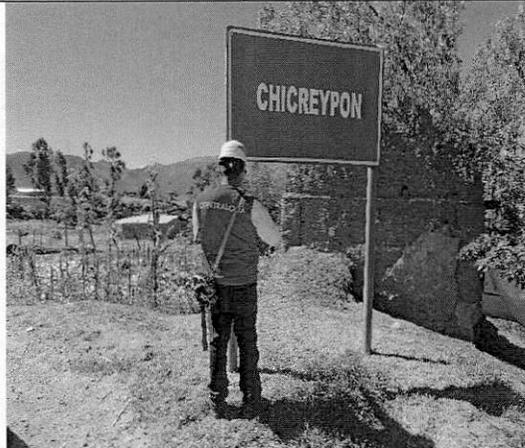
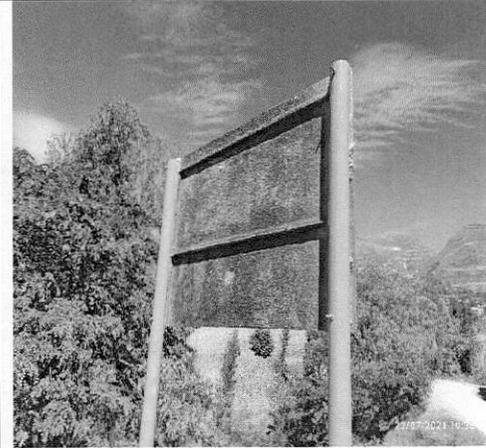
Imagen n.° 57	Imagen n.° 58

<p>La señal informativa del tramo II, en el kilómetro 1+100, no cumple con las especificaciones y diseño del plan.</p>	<p>Se observa que la estructura de soporte del panel de la señal informativa no cumple con las especificaciones de diseño.</p>

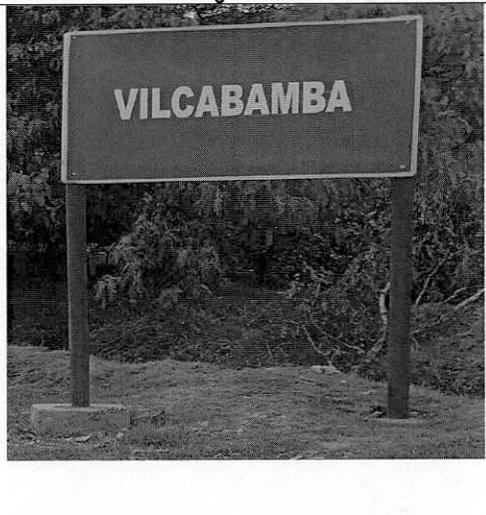
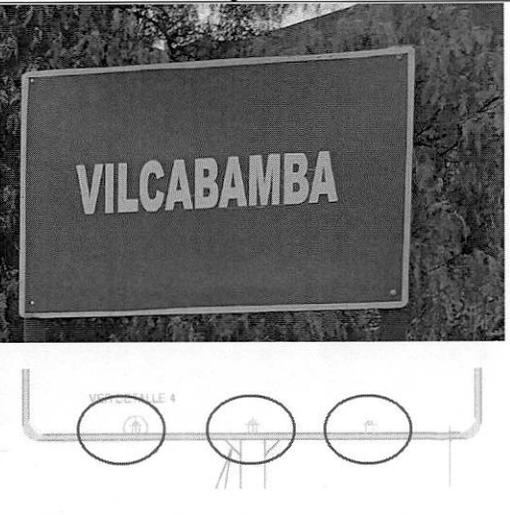
Imagen n.° 59	Imagen n.° 60

<p>La señal informativa del tramo II, en el kilómetro 2+100, no cumple con las especificaciones y diseño del plan.</p>	<p>La señal informativa no cumple con las especificaciones de los planos de detalle, ya que los pernos de seguro se encuentran muy distantes.</p>

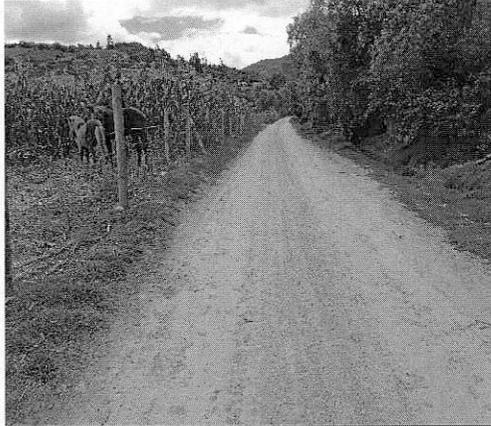
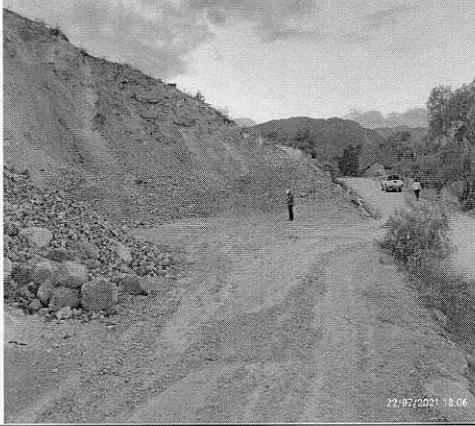
Imagen n.° 61	Imagen n.° 62

En la longitud de la vía se observa y en el ancho que menciona el metrado no se han desarrollado ninguna actividad de recuperación ambiental.	Se observa en la cantera "Chingas", que no se ha efectuado trabajo alguno de recuperación ambiental.
