INFORME DE CONTROL ESPECÍFICO

N° 24104-2021- CG/GRLO-SCE

MUNICIPALIDAD DISTRITAL DE BELEN-MAYNAS  
BELEN - MAYNAS - LORETO

"PROCESO DE CONTRATACIÓN DE SERVICIOS DE  
CONSULTORÍA PARA LA ELABORACIÓN DE ESTUDIOS DE  
PREINVERSIÓN EN EL PERIODO 2018"

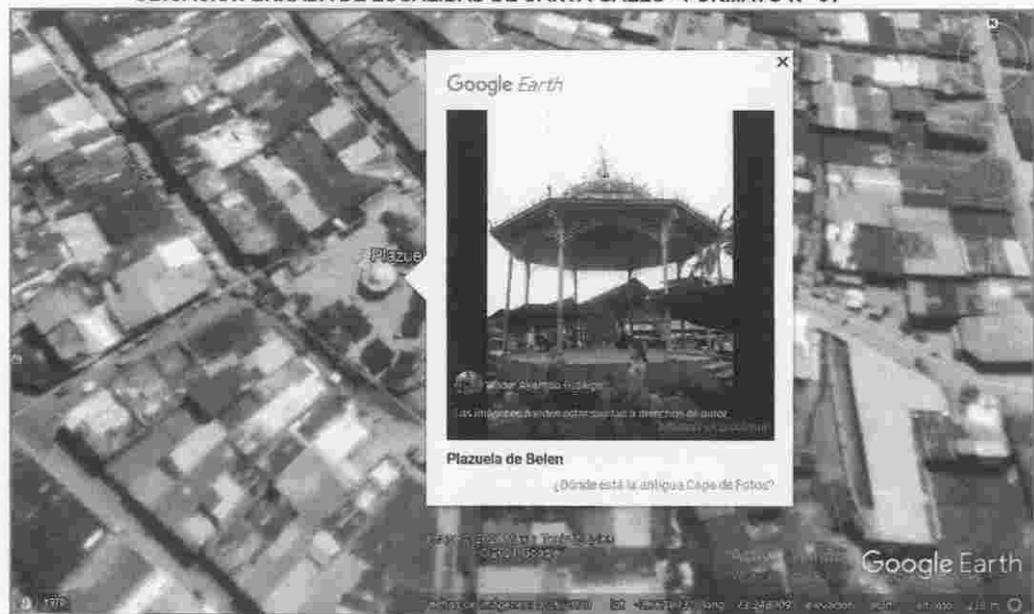
IMAGEN N° 3  
UBICACIÓN ERRADA DE LOCALIDAD DE CANTA GALLO - FORMATO N° 01

Del gráfico precedente se aprecia que, las coordenadas geográficas<sup>11</sup> descritas corresponden a la Glorieta de la Plazuela del distrito de Belén, ubicada en zona urbana del mismo distrito; contrario a lo señalado en el numeral 2.1 del estudio de preinversión, donde indica que el área de estudio corresponde a la zona rural del distrito.

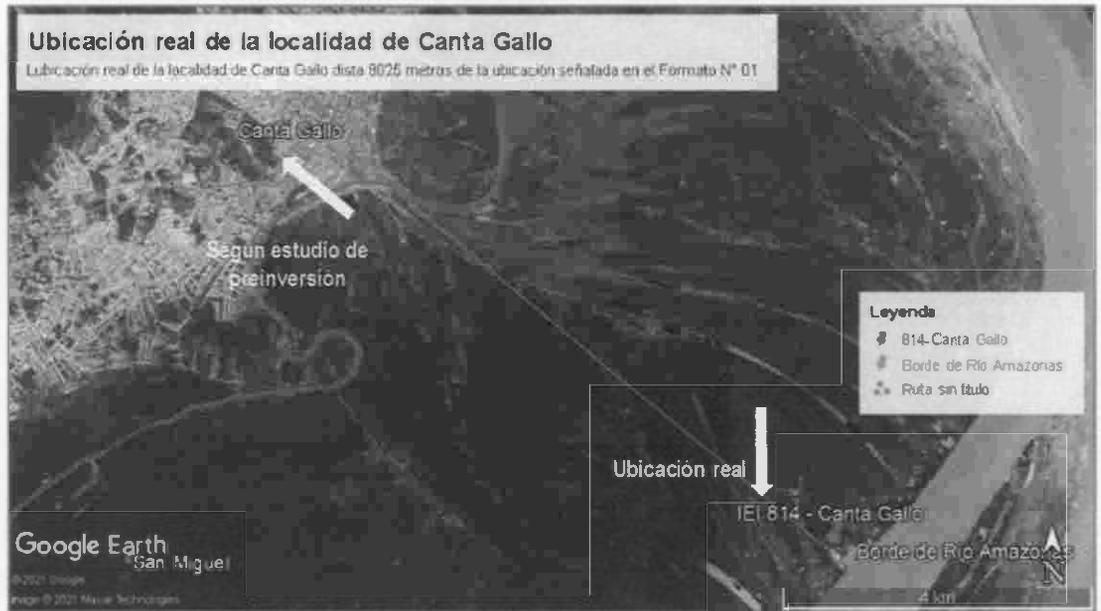
**IMAGEN N° 4**  
**UBICACIÓN REAL DE LA LOCALIDAD DE CANTA GALLO**

**Fuente** : Aplicativo web Google Earth Pro – fecha de imagen marzo 2021.  
**Elaborado por** : Comisión de control.  
**Ubicación real** - coordenadas: Latitud **-3.807847°** y Longitud **-73.192524°**, equivale a **3°48'28.25"S** y **73°11'33.09"O** respectivamente.

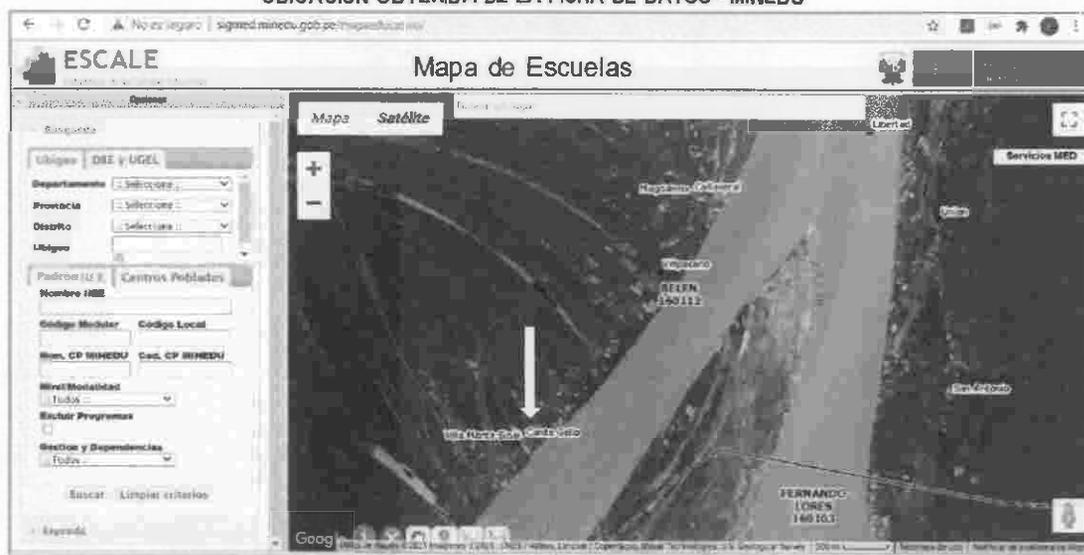
IMAGEN N° 5  
UBICACIÓN OBTENIDA DE LA FICHA DE DATOS - MINEDU

Por ende, lo descrito en el Formato N° 01: Registro de proyecto de inversión, respecto a la localización geográfica de la institución educativa proyectada, no corresponde a la localidad de Canta Gallo.

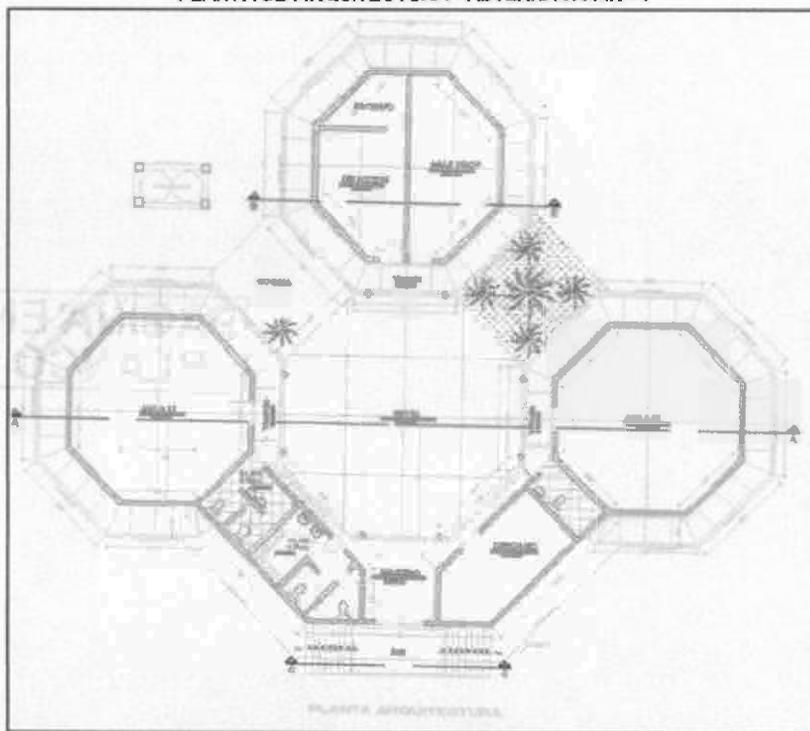
IMAGEN N° 6  
PLANTA DE ARQUITECTURA - ALTERNATIVA N° 1

En relación a la alternativa n.º 1 seleccionada, el estudio consideró dentro de las obras civiles los componentes mostrados en la imagen y cuadro siguiente:

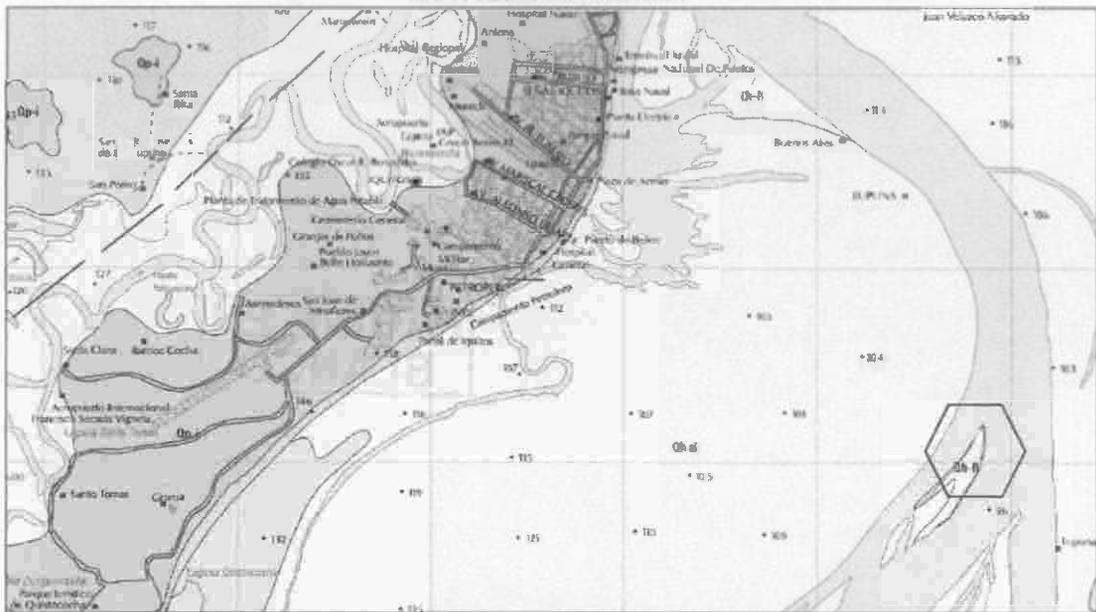
IMAGEN N° 8  
MAPA GEOLÓGICO -IQUITOS

Es por ello que, conforme lo muestra el mapa geológico de Iquitos, registrado en el repositorio institucional del Instituto Geológico, Minero y Metalúrgico (Ingemmet), la localidad de **Canta Gallo**, del distrito de Belén, provincia de Maynas - Loreto, se ubica en un terreno cuyo suelo corresponde a un **depósito fluvial<sup>19</sup>** del tipo Qh-fl, conforme se muestra en la **imagen n.º 7**, depósito conformado por arenas, limos y arcillas sueltas que conforman, sea el caso, en el lecho actual de los ríos, las planicies de inundación y el sistema de terrazas bajas inundables.

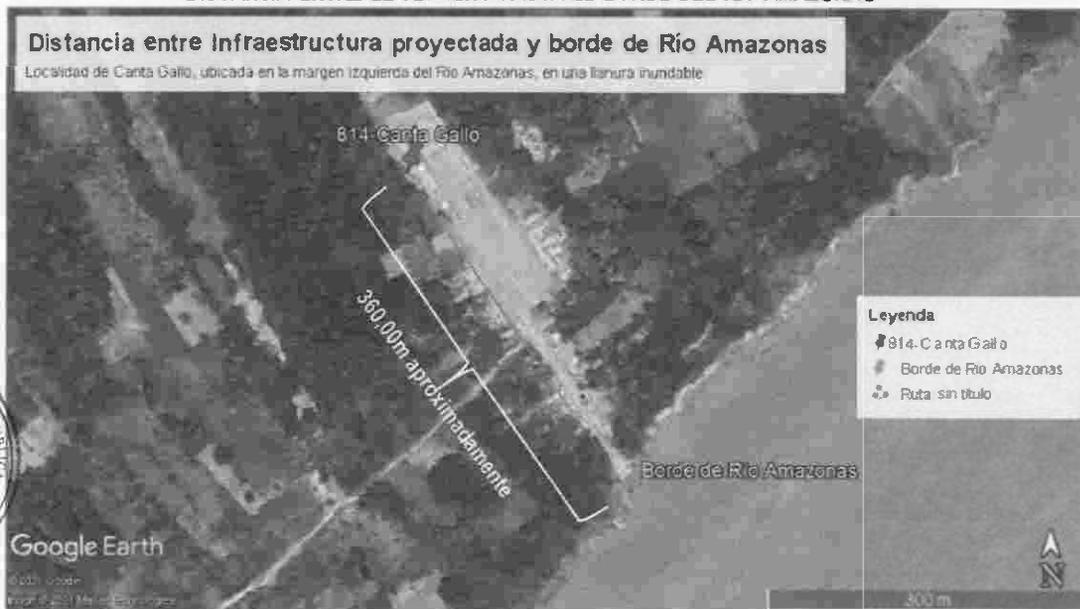
IMAGEN N° 9  
DISTANCIA ENTRE EL TERRENO HASTA EL BORDE DEL RÍO AMAZONAS

Fuente : Aplicativo web Google Earth Pro, fecha de la imagen satelital 16/08/2020.  
Elaborado por : Comisión de control.  
Coordenadas de la IEL n.° 814 - Canta Gallo: Latitud Sur 3°48'28.25" y Longitud Oeste 73°11'33.09"  
Coordenadas de borde de río Amazonas: Latitud Sur 3°48'37.76" y Longitud Oeste 73°11'26.35"  
Al graficar ambas coordenadas se determina la distancia de 360,00 m aproximadamente.

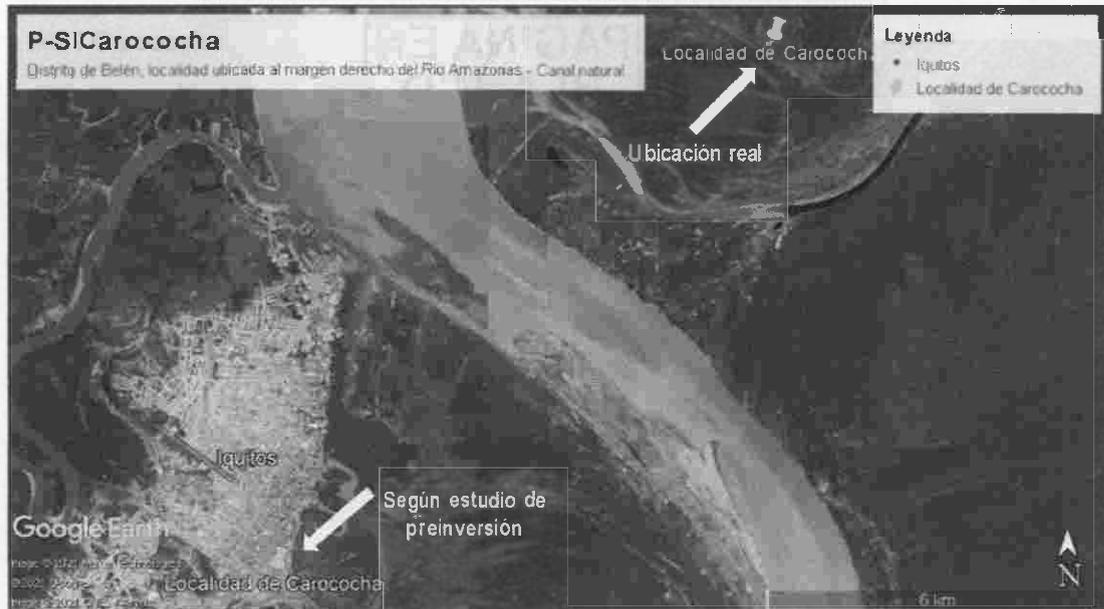
**IMAGEN N° 10  
UBICACIÓN ERRADA DE LOCALIDAD DE CAROCOCHA - FORMATO N° 01**

En el literal C del Formato N° 01: Registro de proyecto de inversión (**Apéndice n.º 35**), registrado en el Banco de Inversiones (CUI n.º 2435956), señala que la localización geográfica del establecimiento de salud proyectado se ubica en las coordenadas: **Latitud -3.761733° y Longitud -73.2483°**, cuyo gráfico se muestra en las siguientes imágenes:

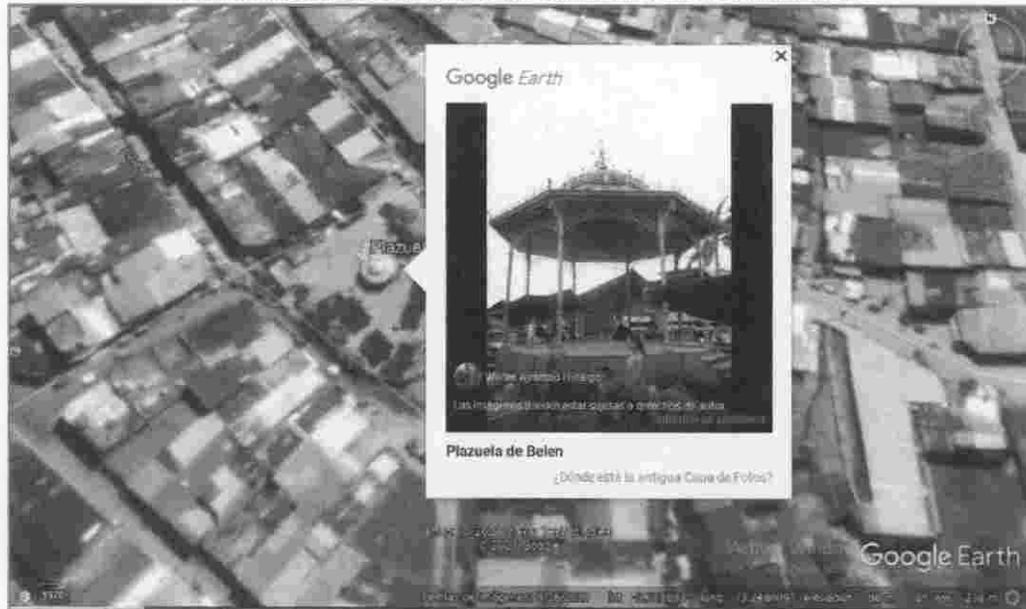
IMAGEN N° 11  
ACERCAMIENTO DE LA UBICACIÓN DESCRITA SEGÚN FORMATO N° 01

Al respecto, la coordenada geográfica de ubicación de la localidad de Carococha señalada en el Formato N° 01 **no guarda relación con la realidad**, dado que, conforme se muestran en las imágenes n.º 8 y 9, corresponde a ubicación de la Glorieta de la plazuela del distrito de Belén, ubicada en zona urbana del mismo distrito; contrario a lo señalado en el numeral 2.1.1 del estudio de preinversión, donde indica que el área de estudio corresponde a la zona rural del distrito.

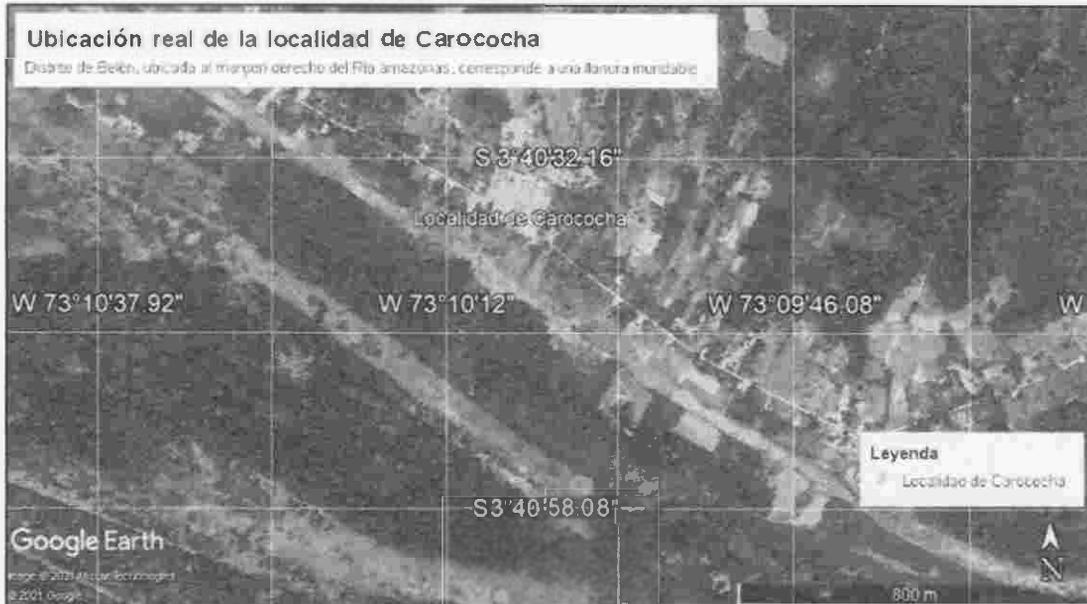
**IMAGEN N° 12**  
**UBICACIÓN REAL DE LOCALIDAD CAROCOCHA**

De lo mostrado, se advierte inconsistencias entre la información contenida en el estudio de preinversión, la registrada en el Banco de Inversiones del Invierte.pe (Formato N° 01) y la ubicación real de la localidad de Carococha, del distrito de Belén, provincia de Maynas - Loreto, existiendo una distancia estimada de **12 925,00 metros** entre ambas ubicaciones, conforme se muestra en la siguiente imagen.

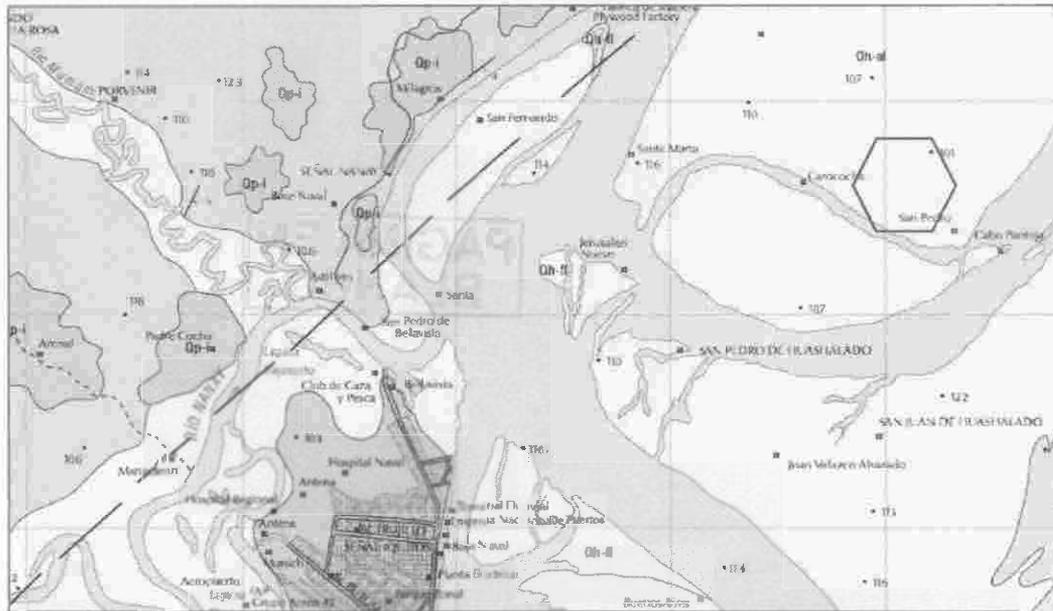
IMAGEN N° 14  
MAPA GEOLÓGICO -IQUITOS

De otra parte, conforme lo muestra el mapa geológico de Iquitos, registrado en el repositorio institucional del Instituto Geológico, Minero y Metalúrgico (Ingemmet), la localidad de Carococha se ubica en un terreno cuyo suelo corresponde a un depósito aluvial<sup>27</sup> del tipo Qh-al, conforme se muestra en la imagen n.º 14, depósito conformado por suelos arcillosos, que cubren ampliamente toda la secuencia estratigráfica y forman parte de los lechos de los ríos así como quebradas o laderas de los valles.

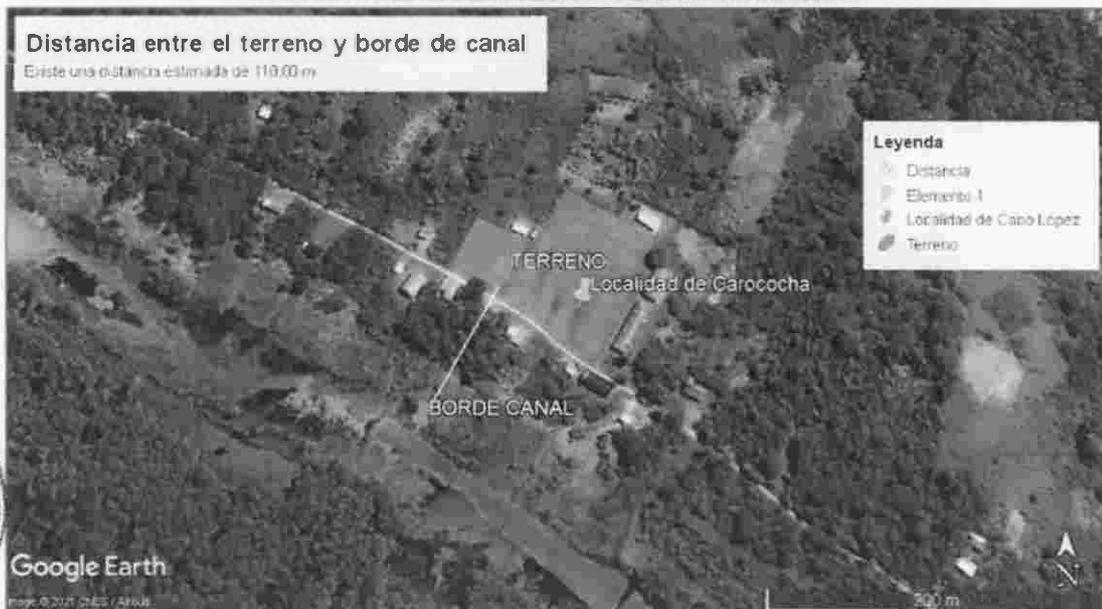
IMAGEN N° 15  
UBICACIÓN DEL TERRENO RESPECTO DEL BORDE DE CANAL

Del gráfico mostrado en la imagen precedente, se ha determinado que la distancia estimada entre las coordenadas antes señaladas es de 110 metros.

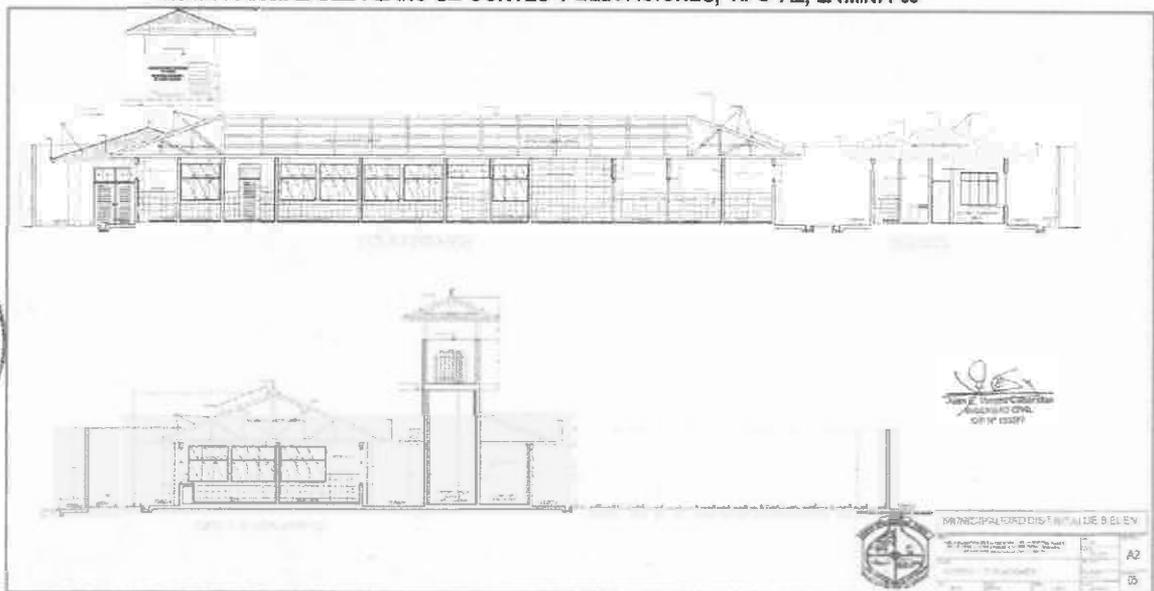
IMAGEN N° 16  
VISTA PARCIAL DEL PLANO DE CORTES Y ELEVACIONES, TIPO A2, LÁMINA 05

En los párrafos precedentes se ha determinado que el terreno donde se proyectó ejecutar la infraestructura de salud se ubica en una **llanura inundable** del río Amazonas; no obstante, el piso terminado de la infraestructura proyectada se apoya sobre el terreno natural, sin prever las condiciones de exposición al peligro natural de inundación, conforme se desprende de los planos de cortes y elevaciones, Tipo de Plano A2, A3 y A4, Láminas n.ºs 05 y 07, respectivamente, contenidos en el estudio de preinversión; y cuya vista parcial de la Lámina n.º 05 se muestra en la siguiente imagen:

Conforme a lo señalado se advierte la inconsistencia existente entre la propuesta de solución técnica y las condiciones del terreno, situación que contraviene la normativa de la Gestión de Riesgo de Desastres aplicable y lo exigido en los términos de referencia que sustenta el requerimiento del área usuaria.

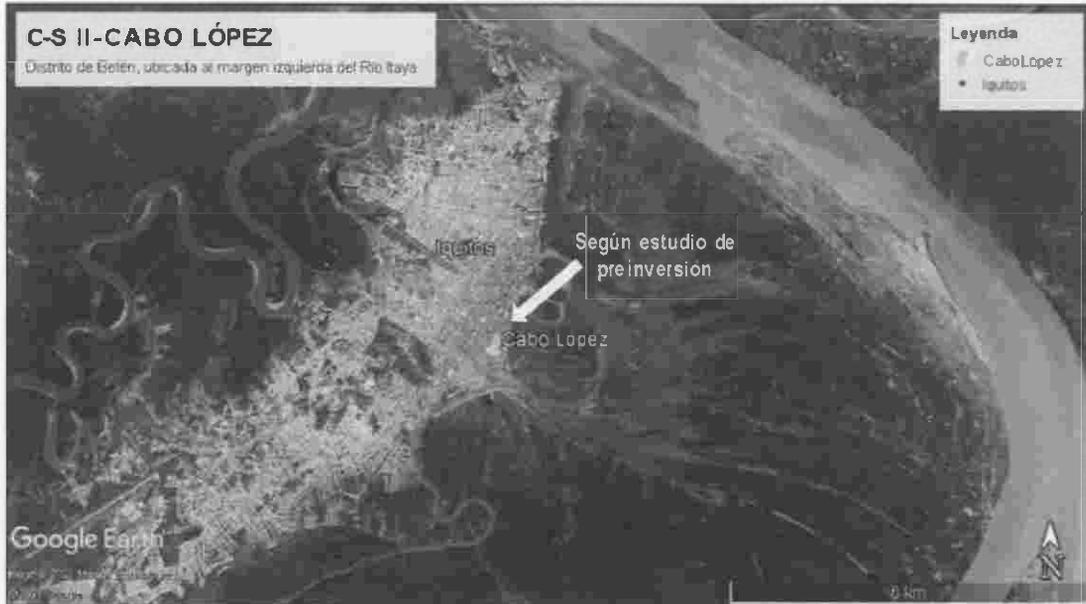
IMAGEN N° 17  
UBICACIÓN ERRADA DE LA LOCALIDAD DE CABO LÓPEZ - FORMATO N° 01

Al respecto, la ubicación de la localidad de **Cabo López** señalada en el Formato N° 01 **no guarda relación con la realidad**, dado que, conforme se muestra en las imágenes n.ºs 17 y 18, corresponde a la Glorieta de distrito de Belén, ubicada en zona urbana del mismo distrito; contrario a lo señalado en el numeral 2.1.1 del estudio de preinversión, donde indica que el área de estudio corresponde a la zona rural del distrito.

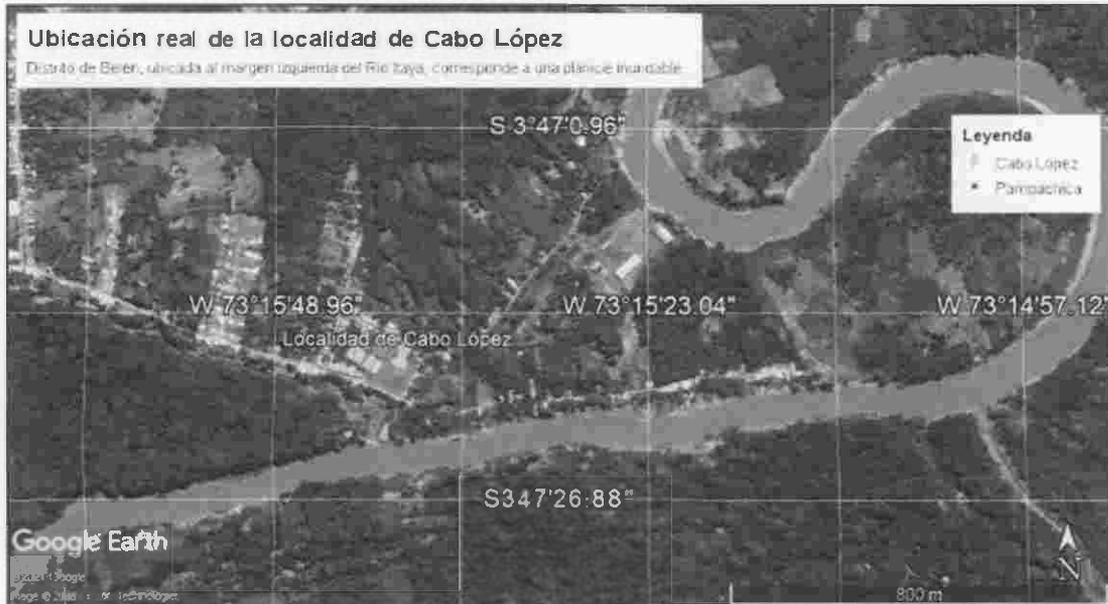
**IMAGEN N° 19**  
**UBICACIÓN DE LOCALIDAD CABO LÓPEZ**

infraestructura de salud se encuentra entre los meridianos:  $73^{\circ}15'48.96''$  y  $73^{\circ}15'23.04''$  de Longitud Oeste y los paralelos  $3^{\circ}47'26.88''$  y  $3^{\circ}47'0.96''$  de Latitud Sur, conforme se muestra en la siguiente imagen:

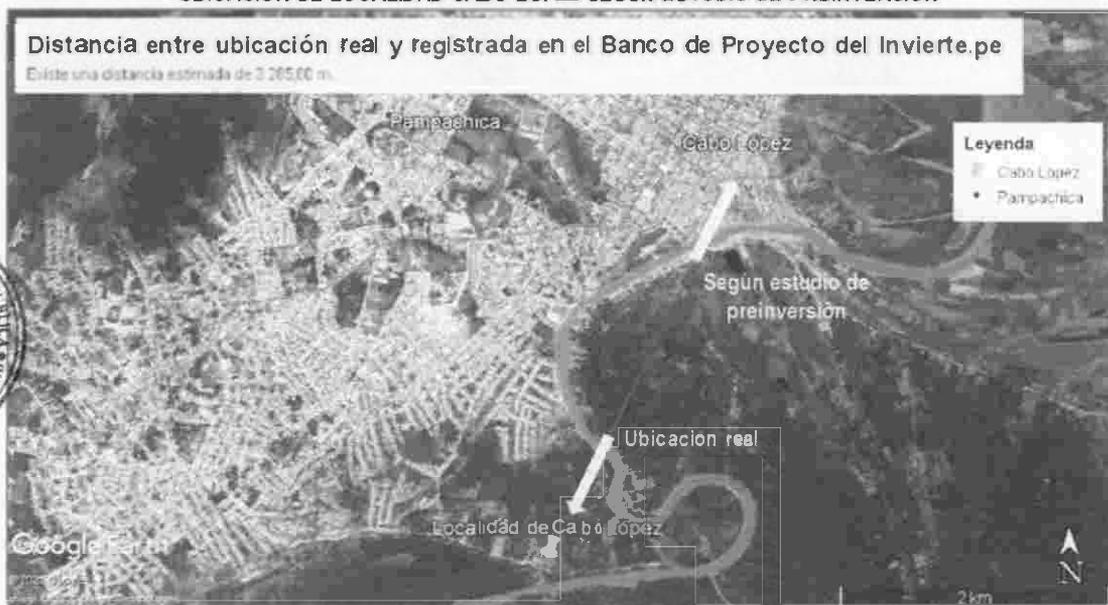
**IMAGEN N° 20**  
**UBICACIÓN DE LOCALIDAD CABO LÓPEZ SEGÚN ESTUDIO DE PREINVERSIÓN**

De lo mostrado, se advierte inconsistencias entre la información contenida en el estudio de preinversión, la registrada en el Banco de Inversiones del Invierte.pe (Formato N° 01) y la ubicación real de la localidad de Cabo López, del distrito de Belén, provincia de Maynas - Loreto, existiendo una distancia estimada de **3 285,00 metros** entre ambas ubicaciones, conforme se muestra en la siguiente imagen.

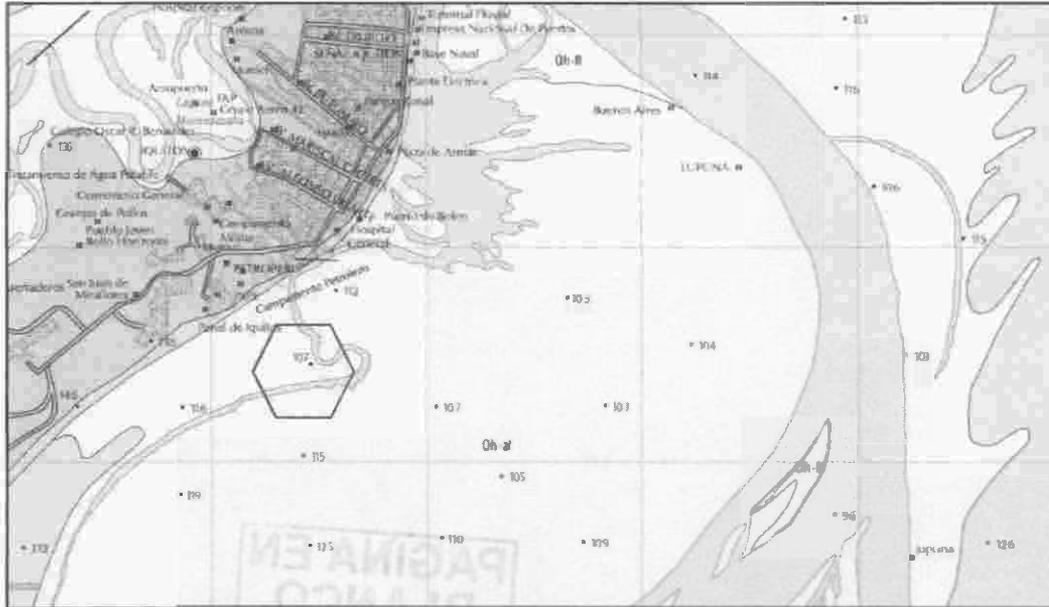
**IMAGEN N° 21**  
**MAPA GEOLÓGICO -QUITOS**

Asimismo, de lo mostrado en el cuadro n.º 7 se advierte que la localidad de Cabo López se encuentra dentro de las zonas afectadas por las emergencias generadas por inundación, registradas en el SINPAD con los n.ºs 00044319 y 00050595 (Apéndice n.º 37), reportadas el 18 de abril de 2011 y 2 de enero de 2012, respectivamente; de lo cual se corrobora que el terreno donde se proyectó construir el establecimiento de salud corresponde a una llanura inundable del río Itaya.

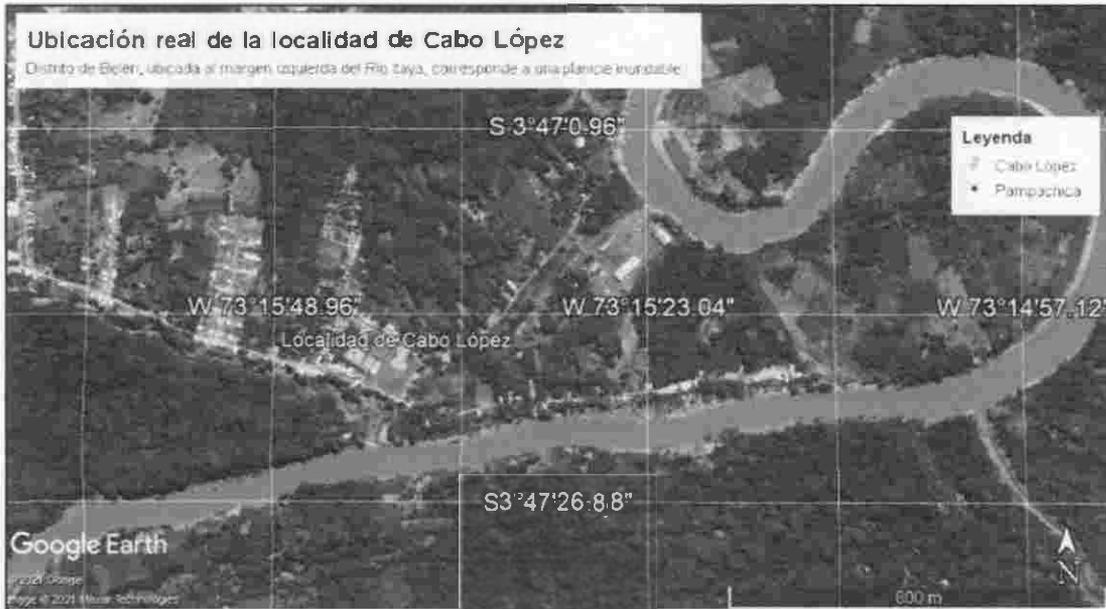
**IMAGEN N° 22**  
**UBICACIÓN REAL DE LA LOCALIDAD CABO LÓPEZ**

En consecuencia, el terreno donde se proyectó construir la infraestructura de salud corresponde a una llanura de inundación del río Itaya.

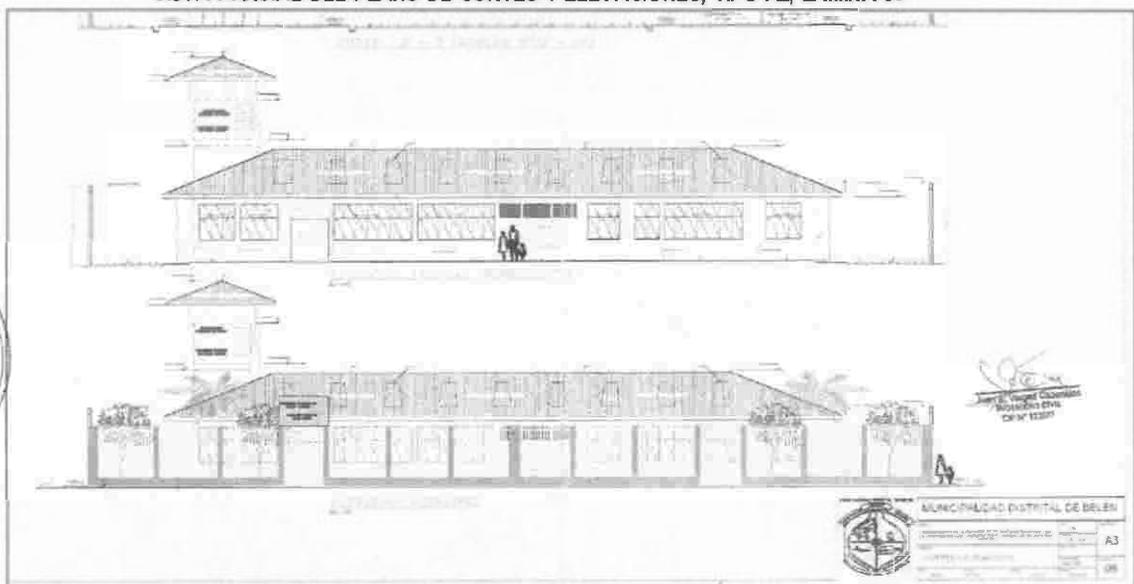
**IMAGEN N° 24**  
**VISTA PARCIAL DEL PLANO DE CORTES Y ELEVACIONES, TIPO A2, LÁMINA 06**

Sin embargo, de la revisión al contenido del estudio de preinversión respecto a la concepción técnica del proyecto, se advierte que la infraestructura propuesta se proyectó ejecutar de tal manera que el piso terminado se apoya sobre el terreno natural, sin prever las condiciones de exposición al peligro natural de inundación, conforme se desprende de los planos de cortes y elevaciones, Tipo de Plano A2, A3 y A4, Láminas n.ºs 05, 06 y 07, respectivamente, del estudio de preinversión; y cuya vista parcial de la Lámina n.º 06 se muestra en la siguiente imagen:

De lo expuesto se advierte la inconsistencia existente entre la propuesta de solución técnica y las condiciones del terreno, situación que contraviene la normativa de la Gestión de Riesgo de Desastres aplicable y lo exigido en los términos de referencia que sustenta el requerimiento del área usuaria.
