INFORME DE HITO DE CONTROL
N° 001-2022-OCI/0210-SCC

**EJECUCIÓN DE LA OBRA: “CREACIÓN DE LOS SERVICIOS
DE EXTENSIÓN UNIVERSITARIA DE LA UNIVERSIDAD
NACIONAL DE SAN AGUSTÍN EN LA CIUDAD DE CAMANÁ
DISTRITO DE SAMUEL PASTOR PROVINCIA DE CAMANÁ
AREQUIPA – ETAPA I”**

HITO DE CONTROL N° 1 – VALORIZACIÓN N° 6

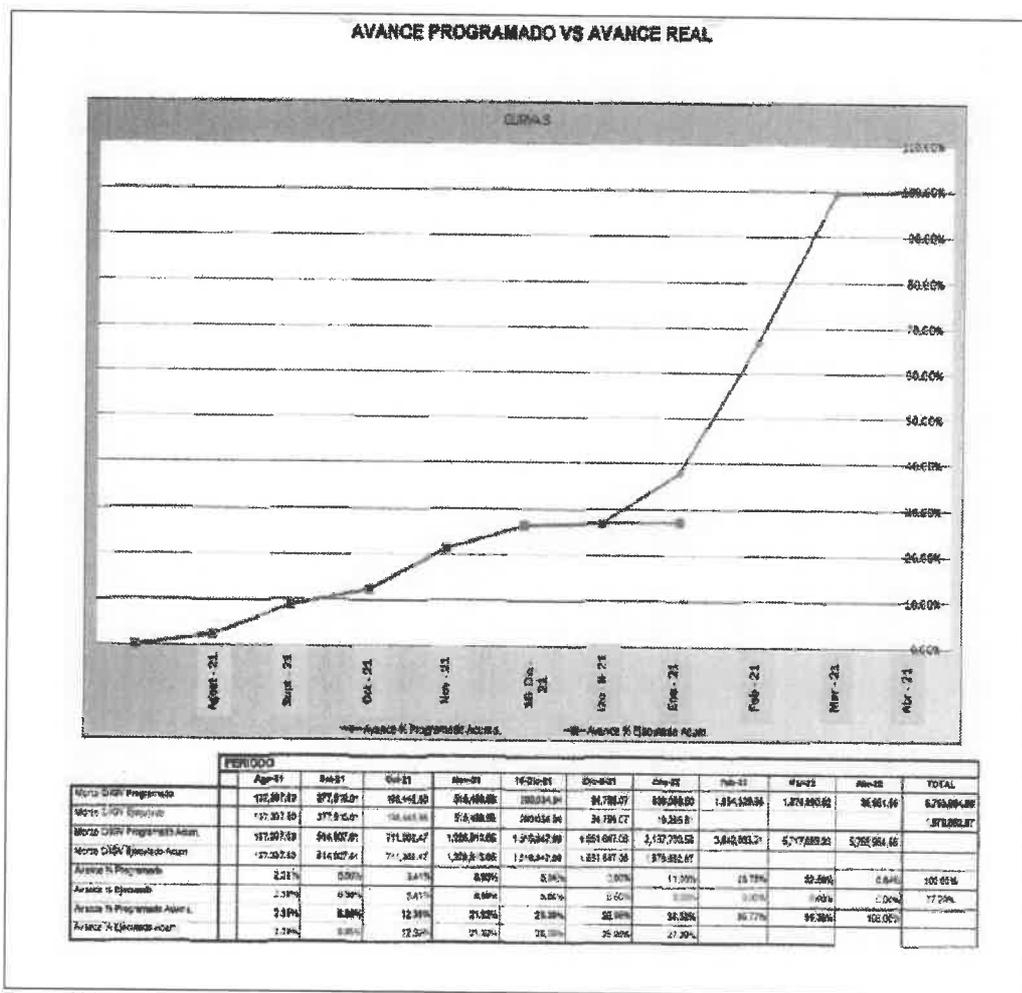
IMAGEN N.º 1
CURVA "S" - AVANCE PROGRAMADO VS AVANCE EJECUTADO

De la visita efectuada el 18 de febrero de 2022 a obra, y de la verificación a la valorización n.º 6 correspondiente al mes de enero¹, se advierte que la obra acredita un avance ejecutado de 27,29%, que contrastado con el avance programado acumulado a tal fecha, se debería acreditar el avance del 38,02%, por lo cual se evidencia un retraso en su ejecución correspondiente a 10,73%. En tal sentido se presenta el control de avance de obra (curva S) a continuación:

Al respecto, cabe precisar que el avance acumulado de dicha obra correspondería al 71,78%, situación que vulnera lo establecido en el Reglamento de la Ley de contrataciones del estado, la cual indica que en caso de retraso injustificado, cuando el monto de la valorización acumulada ejecutada a una fecha determinada sea menor al ochenta por ciento (80%) del monto de la valorización acumulada programada a dicha fecha, se dispondrá un nuevo calendario que contemple la aceleración de los trabajos, de modo que se garantice el cumplimiento de la obra dentro del plazo previsto.

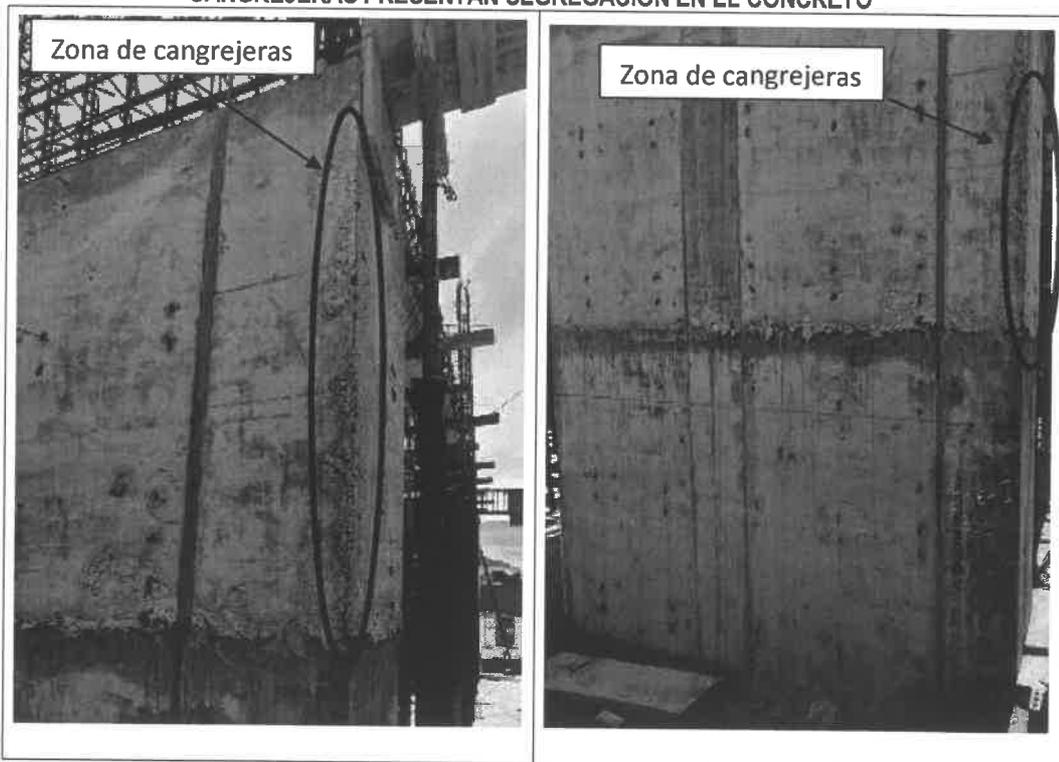
IMÁGENES N^{OS} 2 y 3
CANGREJERAS PRESENTAN SEGREGACIÓN EN EL CONCRETO

Durante la visita efectuada a obra, se evidenció que la placa del eje "J", ubicada en el bloque 2 del primer piso de la edificación, presenta cangrejas² en sus esquinas, observándose de esta forma una segregación en el concreto que se produjo durante el vaciado del elemento estructural. Tal como se observa en las tomas fotográficas siguientes:

² Una cangrejera es una zona con vacío o bolsas de aire, con pérdida o separación de finos por causa de la segregación del concreto durante el proceso de vaciado. Además del aspecto estético y arquitectónico, estas imperfecciones en algunos casos pueden tener una trascendencia de perjuicio o daño a los elementos estructurales.
Según se muestra en sitio web de Perú Construye, "<https://peruconstruye.net/2018/11/16/tratamiento-de-superficies-resane-de-cangrejas-en-concreto-armado#:~:text=Una%20cangrejera%20es%20una%20zona,da%C3%B1o%20a%20los%20elementos%20estructurales>".

La presencia de cangrejas en el concreto podría afectar la calidad y durabilidad de elementos de la obra.

Al respecto, el residente de obra indicó, que el resane de dicha estructura, considerando la posición donde se encuentra la segregación, se realizará previo a los trabajos de tarrajeo del mismo.

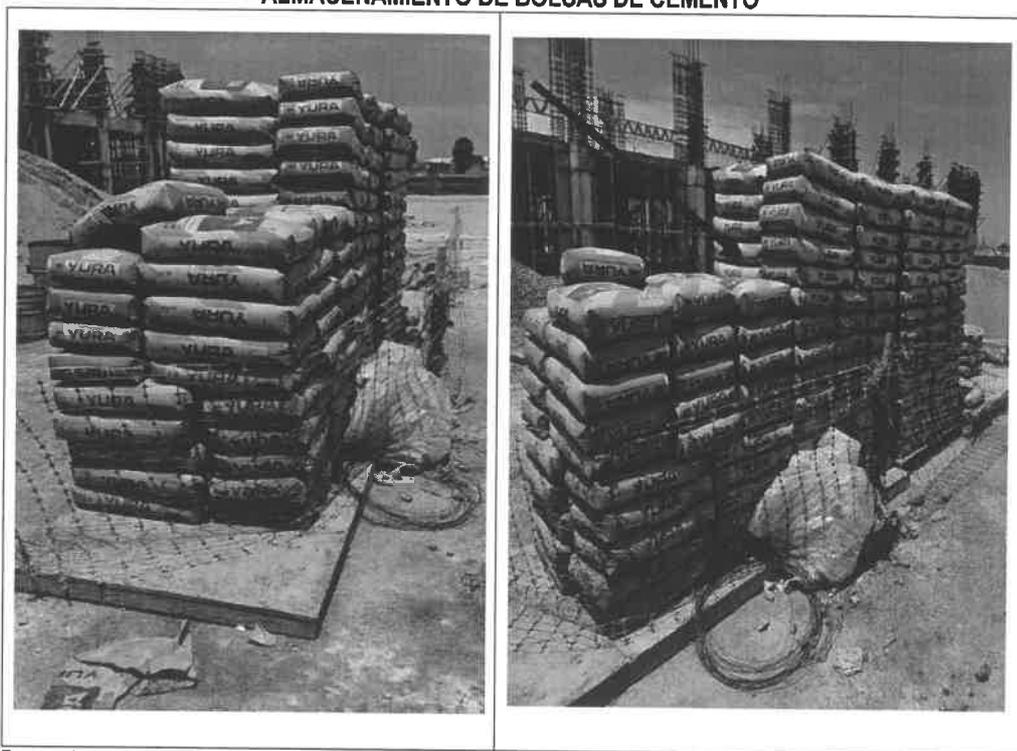
IMÁGENES N^{OS} 4 y 5
ALMACENAMIENTO DE BOLSAS DE CEMENTO

De la visita realizada al campamento de obra, el 18 de febrero de 2022, conforme se dejó constancia en el acta de inspección y/o verificación física n.º 01-2022/OCI-UNSA³, se verificó el almacenamiento de los materiales –bolsas de cemento- almacenadas de manera inadecuada, toda vez que dicho material se encuentra apilado en rumbas de 15 unidades en algunos casos, ello quiere decir que tal apilamiento superaba los establecido en la Norma E.060: Concreto Armado⁴ el cual señala que el almacenamiento de tal material se efectuará apilándose en rumbas de hasta 10 bolas máximo, además de que estas tendrán de tener recubrimiento que garantizese su protección; sin embargo, se advierte incumplimiento a dicha normativa, conforme se evidencia en las siguientes tomas fotográficas:

De lo expuesto se advierte que el inadecuado almacenamiento de materiales; afectaría la conservación de los mismos y/o la calidad de la obra.

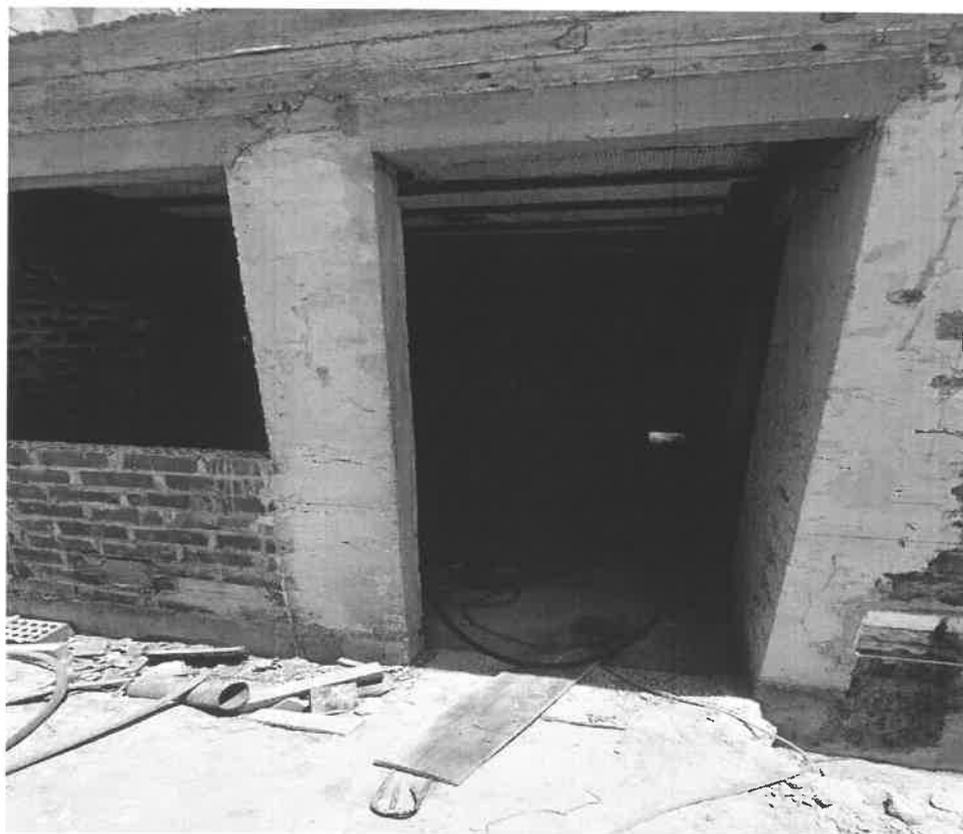
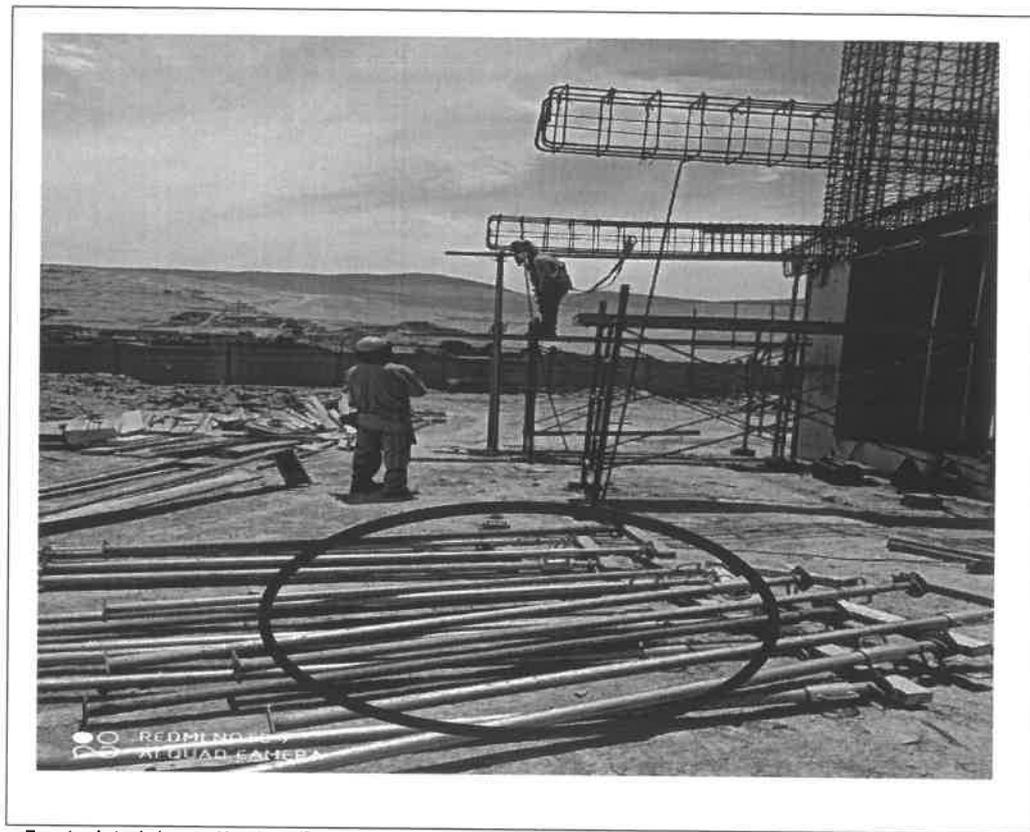
IMÁGENES N^{OS} 6 y 7

De la visita efectuada a la obra, se observó que el personal de la obra realizaba su trabajo sobre ambientes que carecen de orden y limpieza, es decir que las vías de circulación, no se encuentran limpias y libres de obstáculos, evidenciándose que los materiales e insumos sobrantes (maderas y cables eléctricos) se encuentran en el área de trabajo, sin ser devueltos al almacén de la obra, contraviniendo con ello las disposiciones establecidas en la Norma G.050: "Seguridad durante la Construcción", situación que se muestra en las imágenes siguientes:

EJECUCIÓN DE TAREAS CON FALTA DE ORDEN Y LIMPIEZA Y CORRECTO ALMACENAMIENTO

Conforme se visualiza en las imágenes, las áreas de trabajo, vías de circulación no están limpias ni libres de obstáculos, las maderas de desencofrado o desembalaje no han sido removidos en el lugar de trabajo; así como los cables, conductores eléctricos, están tendidos en el piso, en el lugar de trabajo, por donde transitan las personas, no vienen garantizando la seguridad y salud de los trabajadores y de terceros.

Los hechos expuestos ponen en riesgo la integridad física del personal que realiza trabajos en obra y de terceros, exponiéndolos a posibles accidentes de trabajo, lo que afectaría la seguridad del personal durante la ejecución de la Obra.
