INFORME DE VISITA DE CONTROL
N° 012-2022-OCI/0376-SVC

**VISITA DE CONTROL
MUNICIPALIDAD DISTRITAL DE LA COIPA
COIPA – SAN IGNACIO - CAJAMARCA**

**“TRANSITABILIDAD, RECEPCIÓN Y LIQUIDACIÓN DE LA
CONSTRUCCIÓN DE VÍAS VECINALES; EN EL (LA) MUNICIPALIDAD
DISTRITAL DE LA COIPA EN LA LOCALIDAD VIRA VIRA, DISTRITO DE
LA COIPA, PROVINCIA SAN IGNACIO, DEPARTAMENTO
CAJAMARCA”, CON CÓDIGO ÚNICO DE INVERSIONES N° 2472778;
META: “CREACIÓN DE CAMINO VECINAL CASERÍO VIRA VIRA QUE
UNE AL SECTOR VILLA RICA – CENTRO POBLADO RUMIPITE,
DISTRITO DE LA COIPA, SAN IGNACIO CAJAMARCA”**

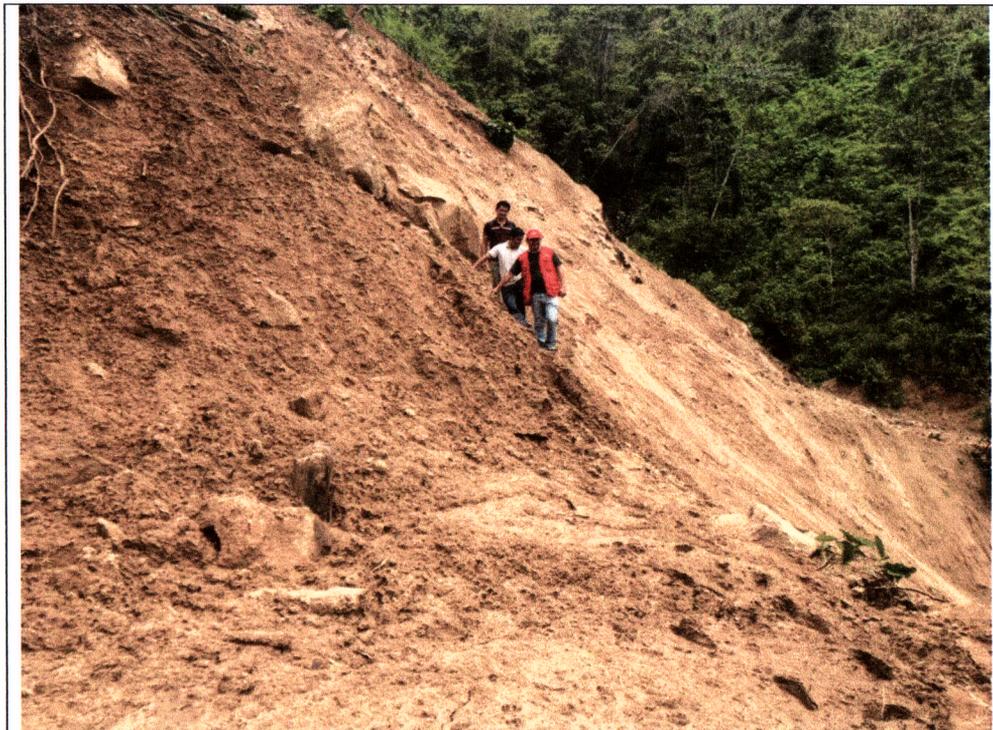
Imagen n.º 1

En la constatación se pudo verificar que en la plataforma a lo largo de toda la trocha carrozable entre C.P. Rumipite – Cruce Villa Rica, Cruce Villa Rica – Villa Rica y Cruce Villa Rica – Caserío Vira Vira, existen derrumbes (**Imagen n.º 1**), agrietamientos (**Imagen n.º 2**) y hundimientos (**Imagen n.º 3**).

Derrumbe: Tramo C.P. Rumipite – Cruce Villa Rica

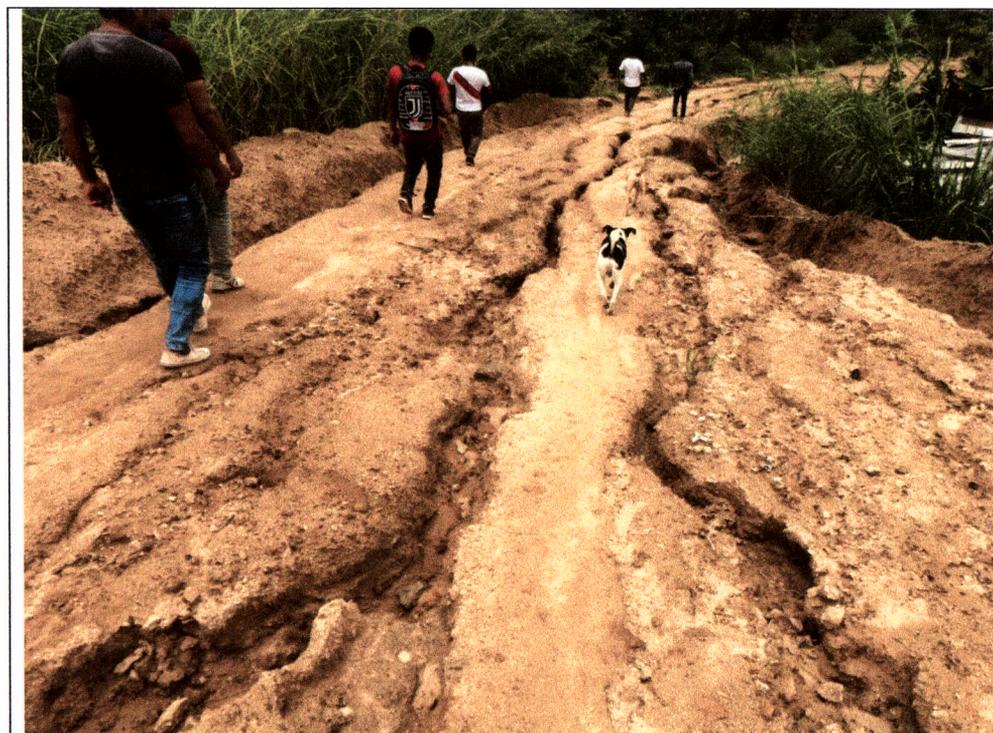
Imagen n.º 2

Agrietamientos: Tramo Cruce Villa Rica – Villa Rica

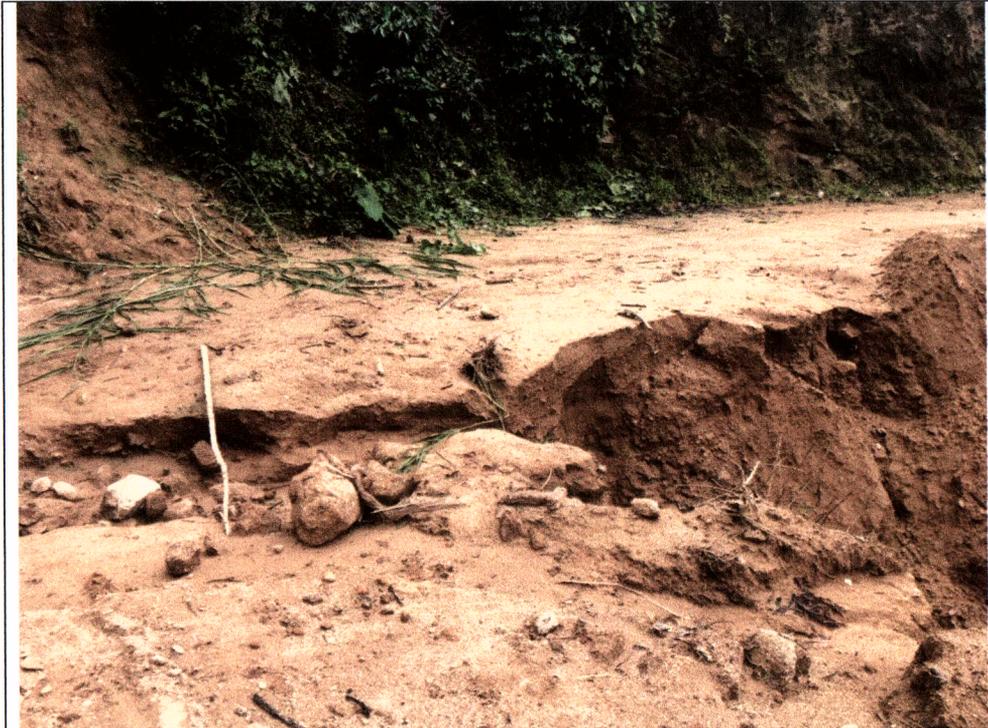
Imagen n.º 3

Hundimientos: Tramo C.P. Rumipite – Cruce Villa Rica

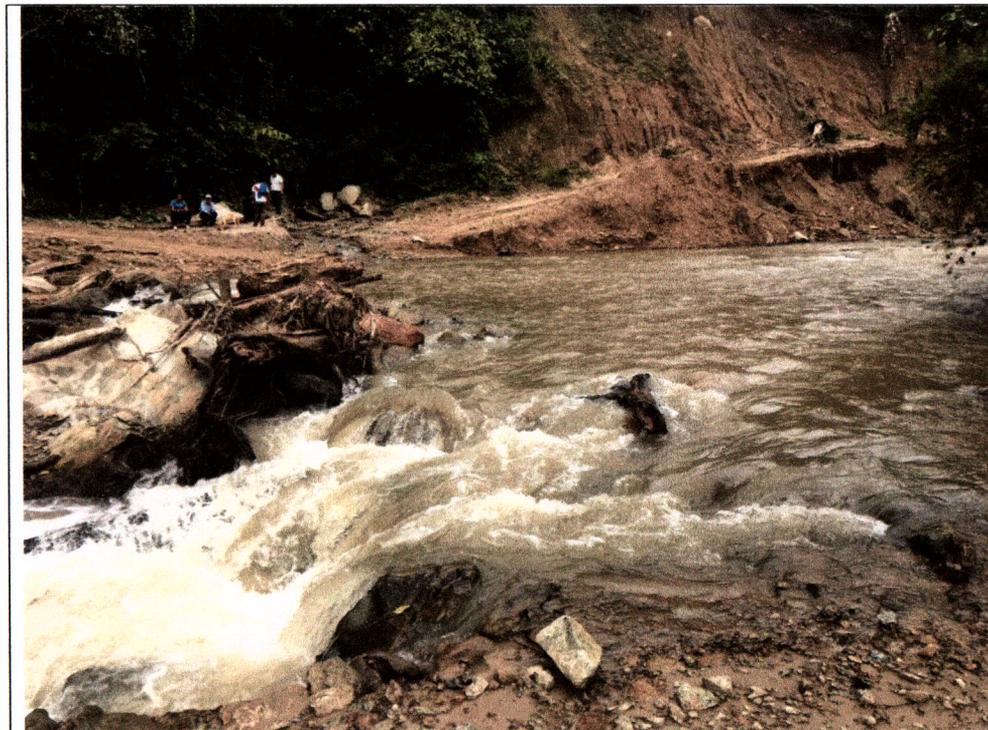
Imagen n.º 4

Así mismo se debe indicar también que en el tramo C.P. Rumipite – Cruce Villa Rica existe una quebrada denominada “Botija” (**Imagen n.º 4**), la cual no permite el pase peatonal ni vehicular sobre todo en época de lluvias y que no se contempló en el expediente técnico.

Quebrada Botija: Tramo C.P. Rumipite – Cruce Villa Rica

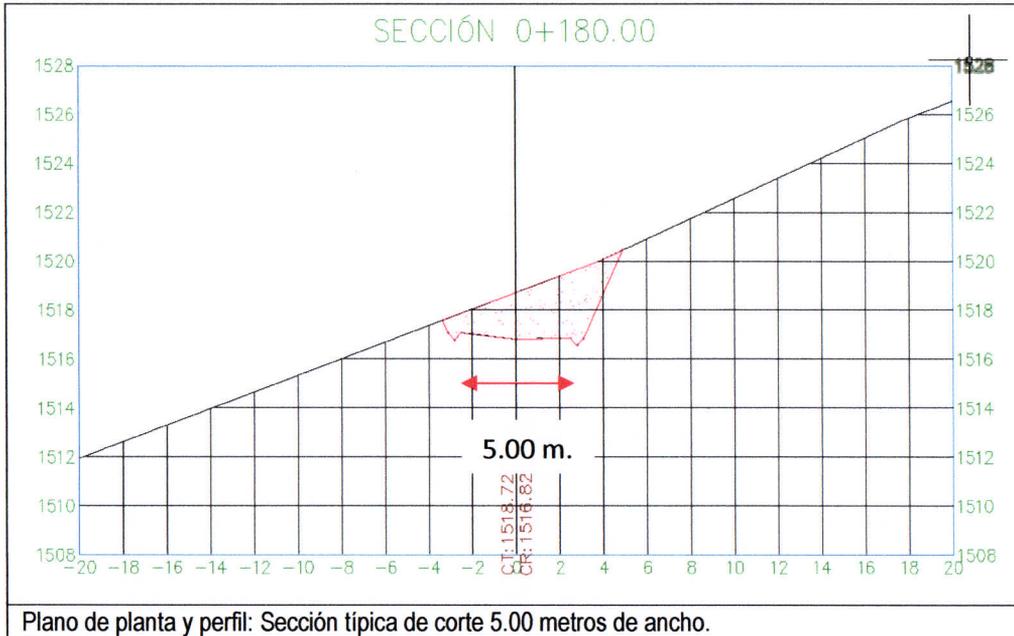
Imagen n.º 5

Cabe señalar, que los planos en planta y perfil del expediente técnico se verifica que el ancho de la plataforma es de 5.00 m. (**Imagen n.º 5**); sin embargo, durante la visita de obra realizada, a lo largo de los tramos de la trocha carrozable se realizaron algunas medidas, como se puede apreciar en la (**Imagen n.º 6**), donde el ancho determinado de la plataforma es de 4.16 m. se sustenta en el (**Apéndice 2**).
