INFORME DE HITO DE CONTROL **N° 003-2022-OCI/0398-SCC**

CONTROL CONCURRENTE **MUNICIPALIDAD PROVINCIAL DE AMBO, HUÁNUCO**

“EJECUCIÓN DE LA OBRA: MEJORAMIENTO DE LOS SERVICIOS DE SALUD DEL CENTRO DE SALUD DE AMBO, PROVINCIA DE AMBO, DEPARTAMENTO DE HUÁNUCO”

**HITO DE CONTROL N° 1: VERIFICACIÓN DE CUMPLIMIENTO DE PLANES,
AVANCE EN LA EJECUCIÓN DE PARTIDAS AL MES DE ENERO DE 2022 Y
COMPROBACIÓN DE DOCUMENTACIÓN PRESENTADA EN SU
RESPECTIVA VALORIZACIÓN**

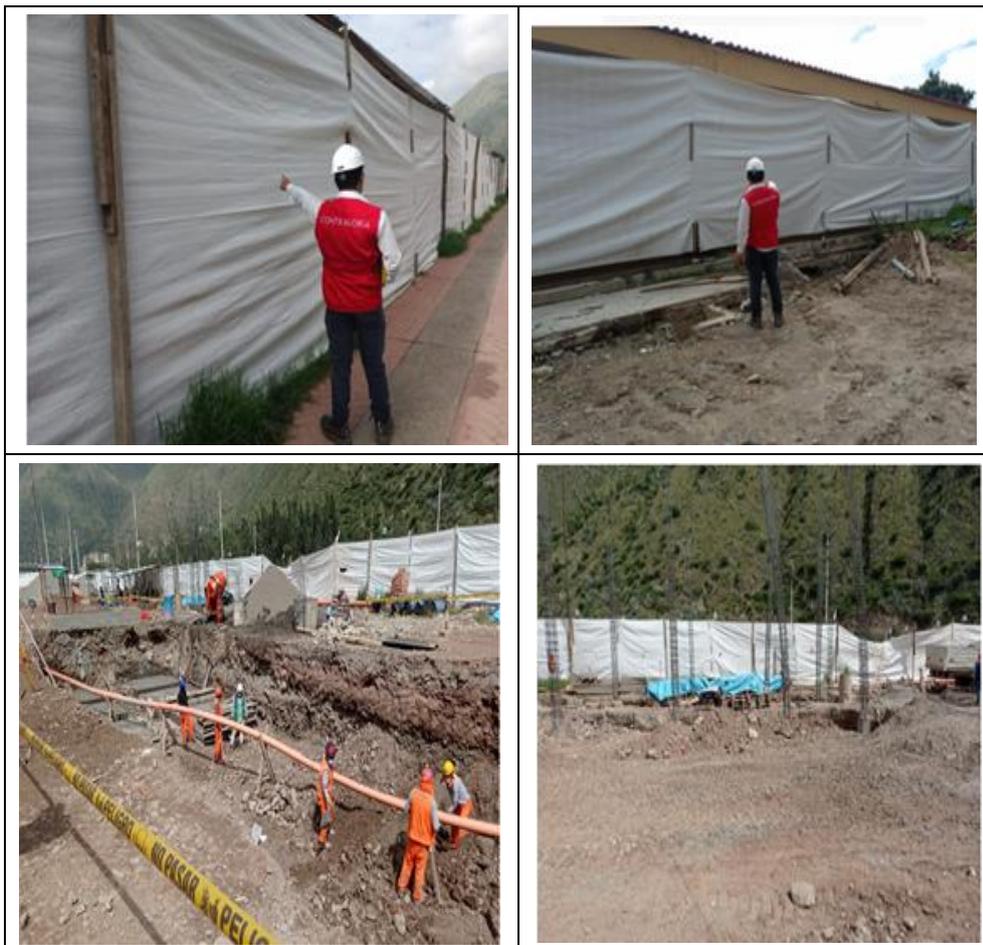
3. Respecto al cerco perimétrico:

Producto del recorrido a la obra en mención, se evidenció que a manera de cerco perimétrico se colocó una cobertura de rafia, tal como se muestra en las imágenes siguientes:

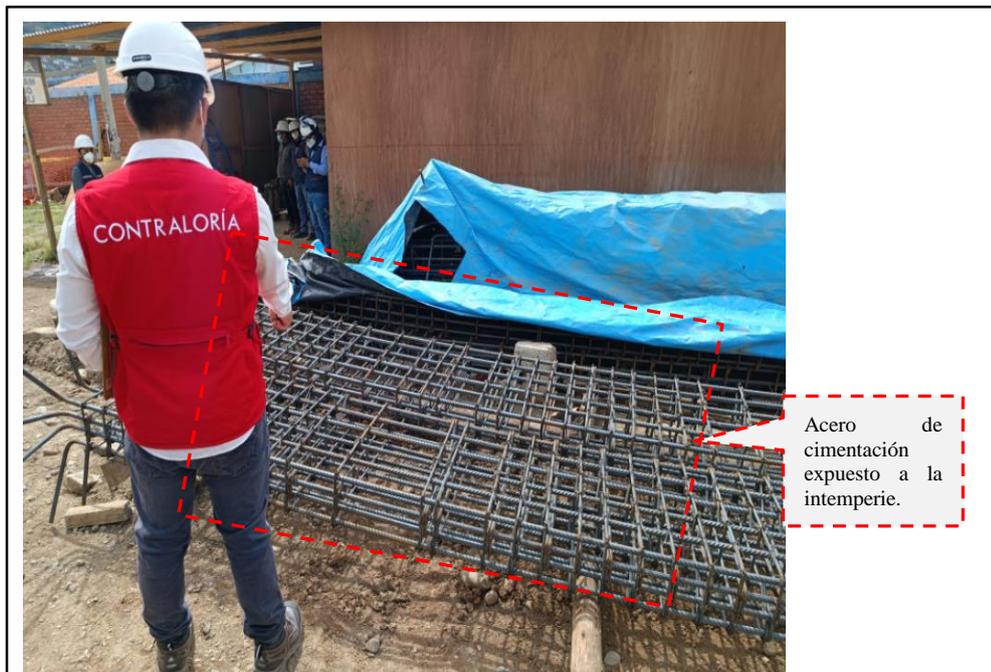
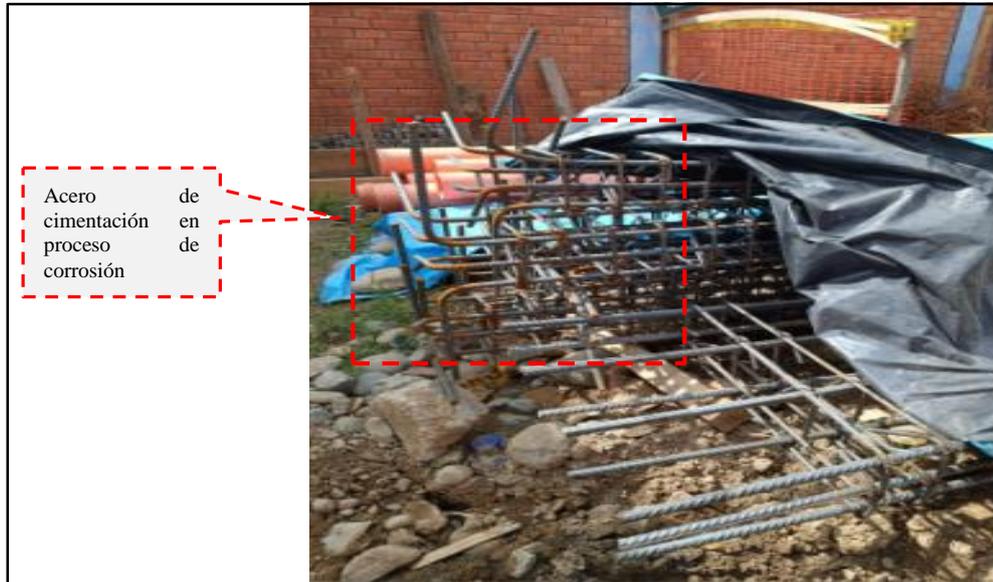
Imágenes n.ºs 6 y 7
Acero para cimentación, expuesto a la intemperie

De la inspección física realizada el 24 de febrero de 2022 a la ejecución de la obra: “Mejoramiento de los servicios del centro de salud de Ambo en el distrito de Ambo, provincia de Ambo, departamento de Huánuco”, se advirtió obras provisionales que fungen como almacenes de materiales, en los que existen, entre otros, acero dispuesto en la utilización de las cimentaciones, los cuales se encuentran expuestos a la intemperie (lluvias, humedad, etc.) y en contacto con el suelo, lo que podría generar una eventual disminución de las propiedades físicas, como se muestra en las imágenes siguientes:

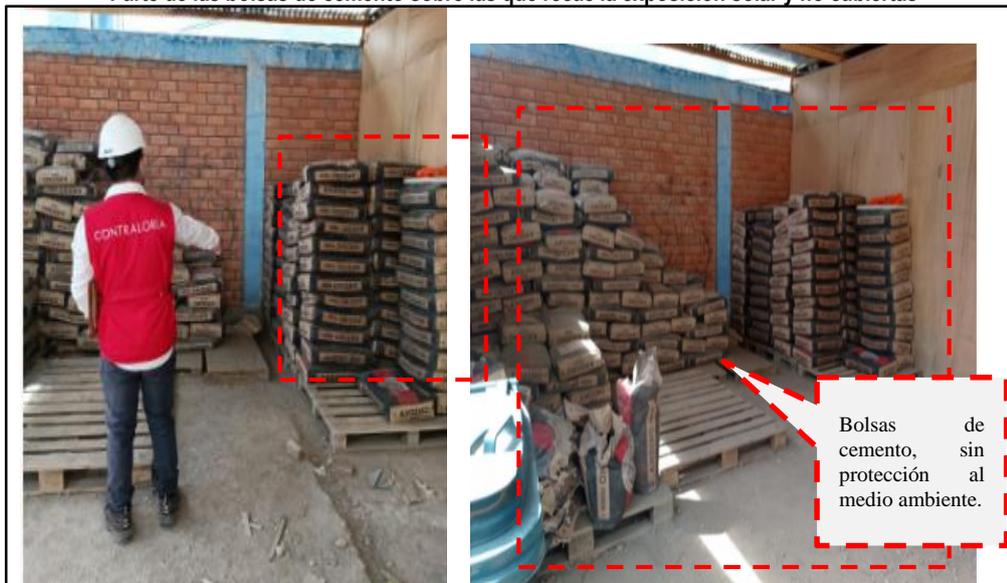
Imágenes n.ºs 8 y 9

Asimismo, se evidenció que en el almacén de obra, no hay un adecuado acopio de materiales, encontrándose las bolsas de cemento sin estar cubiertas con algún material de protección, encontrándose expuestas parte de estas al medio ambiente (exposición solar), lo que podría generar una eventual disminución de las propiedades físicas y químicas, como se muestra en las imágenes siguientes:

Parte de las bolsas de cemento sobre las que recae la exposición solar y no cubiertas

3.7.1 El material cementante y los agregados deben almacenarse de tal manera que se prevenga su deterioro o la introducción de materias extrañas.

3.7.2 Ningún material que se haya deteriorado o contaminado debe utilizarse en la elaboración del concreto.

(a) No se aceptarán en obra bolsas de cemento cuyas envolturas estén deterioradas o perforadas.

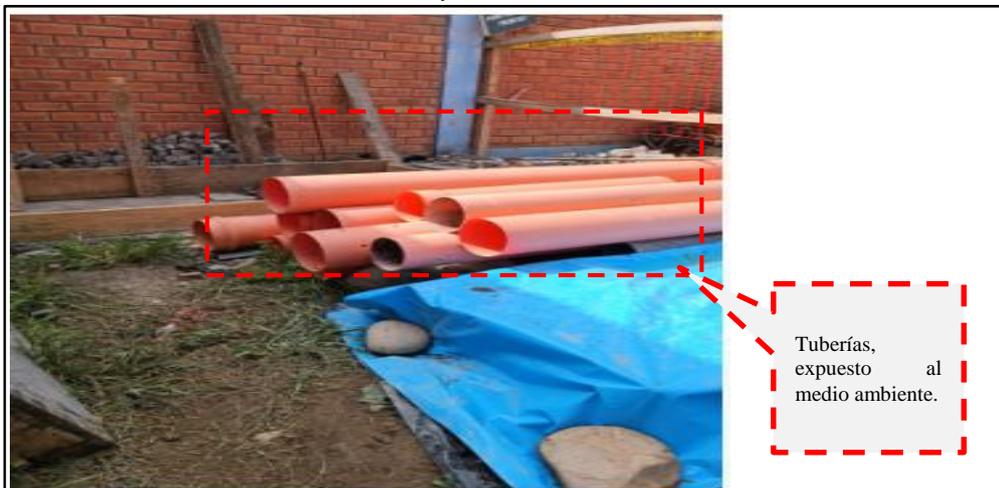
Imagen n.º 10
Tuberías expuestas al medio ambiente

Aunado a ello, se verificó la existencia de tubos, que se encuentran provisionalmente colocados encima de palos de madera, lo que pone en riesgo la calidad del material, tal como se evidencia en las imágenes:

Al respecto, es menester señalar que el expediente técnico de la obra, en su acápite 01.01.01. "Construcciones Provisionales de Almacén", describe que es la construcción de un ambiente adecuado para el almacenamiento de los materiales, teniendo el cuidado de protegerlos de las lluvias e intemperismo.

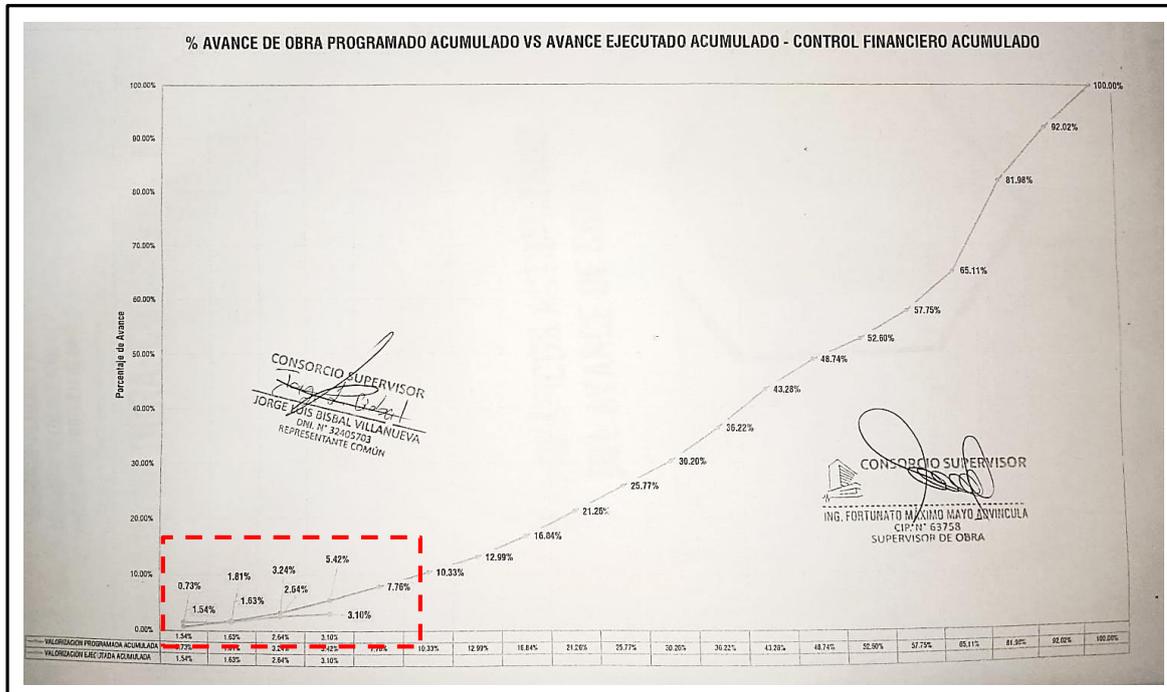
Imagen n.º 20

Gráfico de curva S (% Avance de obra programado acumulado vs % Avance ejecutado acumulado)
