**INFORME DE HITO DE CONTROL  
N° 016-2022-OCI/0398-SCC**

**“EJECUCIÓN DE LA OBRA: CREACIÓN DEL SERVICIO DE  
PROTECCIÓN CONTRA INUNDACIONES EN LA LOCALIDAD  
DE HUARACALLA – HUAYLLA – CHACAPAMPA, AMBOS  
MÁRGENES DEL RIO HUALLAGA EN EL DISTRITO DE  
AMBO, PROVINCIA DE AMBO, DEPARTAMENTO DE  
HUÁNUCO”**

**HITO DE CONTROL N° 2: VERIFICACIÓN DE AVANCE  
SEGÚN ESPECIFICACIONES TÉCNICAS AL MES DE  
AGOSTO DE 2022 Y COMPROBACIÓN DE  
DOCUMENTACIÓN PRESENTADA EN SU RESPECTIVA  
VALORIZACIÓN.**

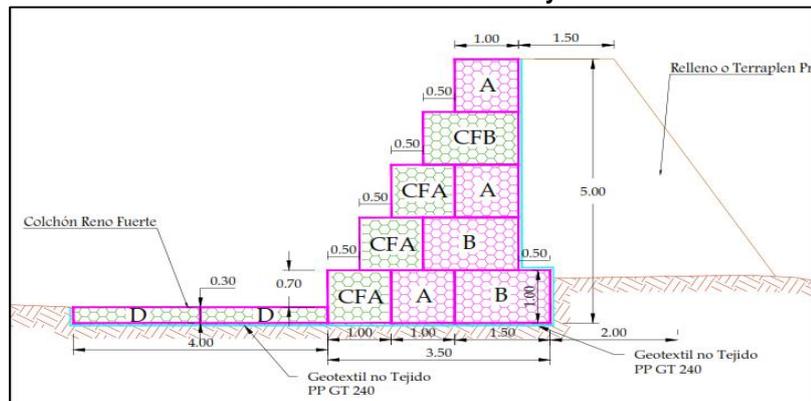
**Imagen n.º 1**  
**Detalle de Gavión – Sector Huaylla**

- Se ejecutó la instalación de geotextil no tejido de 177 metros de largo con 3.5 metros de ancho correspondientes a la base del muro que comprenden un (1) gavión Tipo CFA, uno (1) Tipo A y uno (1) Tipo B. equivalente a 619.5 m<sup>2</sup>. (vease imagen n.º 1)

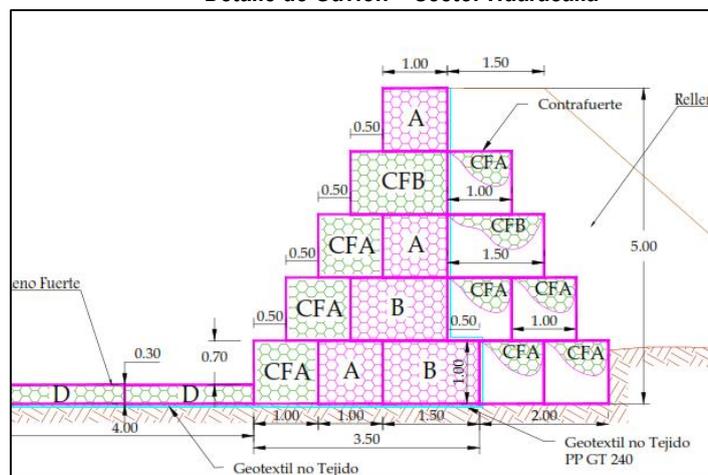
**Imagen n.º 2**  
**Detalle de Gavion – Sector Huaracalla**

- Se ejecutó la instalación de geotextil no tejido de 20 metros de largo con 5.5 metros de ancho correspondientes a la base del muro que comprenden a tres (3) gaviones Tipo CFA, uno (1) Tipo A y uno (1) Tipo B, equivalente a 110.0 m<sup>2</sup>. (vease imagen n.º 2).
- Se ejecutó la instalación de geotextil no tejido de 165 metros de largo con 3.5 metros de ancho correspondientes a la base del muro de gaviones Tipo B y Tipo CFA, equivalente a 577.5 m<sup>2</sup>. (vease imagen n.º 2).

Sim embargo, para efectos de medición para el pago correspondiente de la instalación del geotextil, de acuerdo a las Especificaciones Técnicas del Expediente técnico se cuantifica para todas las aplicaciones de geotextiles, la unidad de medida será el metro cuadrado (m<sup>2</sup>), los traslapes no se diferenciarán en la medida y estarán incluidos en ella, asimismo, se considera en el pago la compensación total por todos los materiales, mano de obra, leyes sociales, equipos, herramientas e imprevistos necesarios para la correcta ejecución de todos los trabajos según lo especificado.

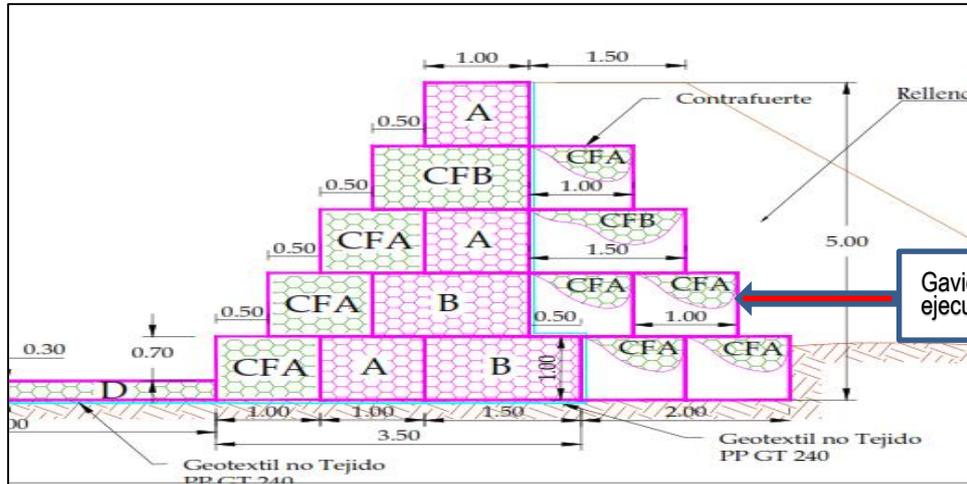
**Imagen n.º 3**  
Detalle de Gavion – Sector Huaracalla

De la visita efectuada a la ejecución de la obra donde se suscribió el acta n.º 006-2022-CG/OCI-MPA de 12 de setiembre de 2022, se advirtió deficiencias en el proceso de construcción del muro de contención conforme se detalla:

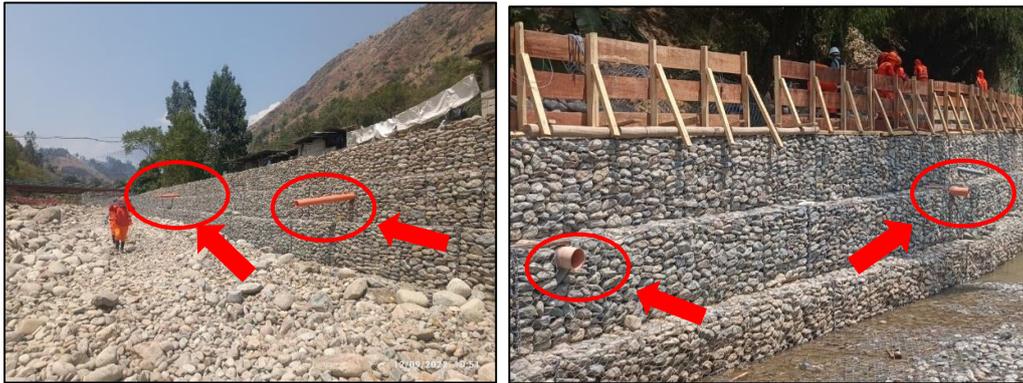
**Imágenes n.ºs 6 y 7**  
**Gaviones – Sector Huaylla**

Así también, en el sector Huaylla, se está ejecutando la instalación de los gaviones, en donde se advierte la existencia de tuberías que cruzan los gaviones del segundo nivel tipo CFA y Tipo B, y los gaviones del tercer nivel Tipo CFA y Tipo A, dichas tuberías culminan al ras de los gaviones que ya fueron instalados en su totalidad, situación que generó el corte de las mallas metálicas en los sectores que cruza la tubería, lo cual puede desestabilizar el armado y encajonado de los gaviones, conforme se observa en las tomas fotográficas siguientes:

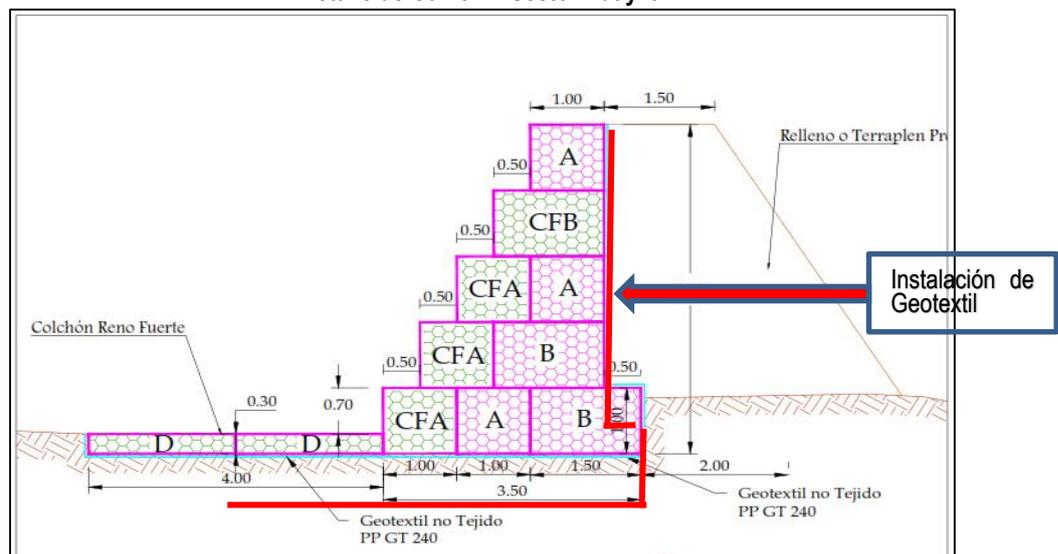
**Imagen n.º 8**  
**Detalle de Gavión – Sector Huaylla**

En el sector de Huaylla se está ejecutando la instalación del geotextil no tejido, en donde se advierte que el proceso de instalación de geotextil se viene desarrollando de acuerdo al avance de la instalación de los gaviones, es decir se viene ejecutando en varios trazos conforme el avance de la instalación de cada nivel de gavión; sin embargo, no se visualiza un margen de traslape en el que se pueda acoplar el geotextil faltante correspondiente al gavión CFB y gavión tipo A, conforme lo detalla el plano clave – Sector Huaylla (Planimetría con proyecto)

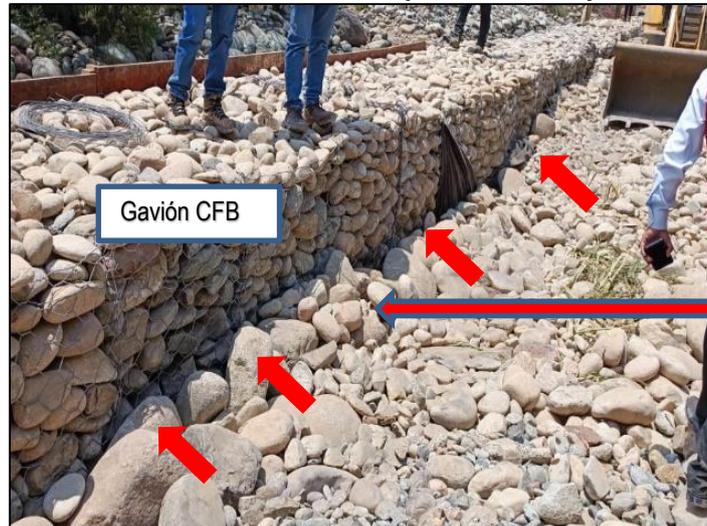
**Imágenes n.ºs 9**  
**Instalación de Geotextil no tejido – Sector Huaylla**

No se advierte margen para el traslape del geotextil correspondiente a los gaviones CFB y tipo A
