INFORME DE HITO DE CONTROL
N° 003-2022-OCI/0402-SCC

**“EJECUCIÓN DEL SALDO DE LA OBRA AMPLIACIÓN Y
REMODELACIÓN DEL MERCADO MODELO DE TINGO
MARÍA, PROVINCIA DE LEONCIO PRADO, HUÁNUCO”**

HITO DE CONTROL N° 03
RECEPCIÓN DE OBRA

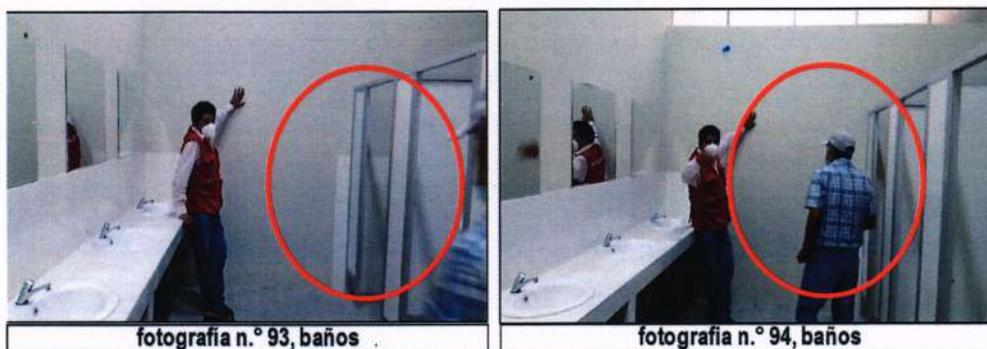
Panel fotográfico n.º 1
SS.HH. del Primer Piso

De la visita de inspección física⁷ a la Obra, la comisión de control identificó que las partidas de zócalo enrasado en los servicios higiénicos del mercado modelo con cerámico blanco de 0.20x0.30 m, no se encuentra culminadas, tal como se muestra a continuación:

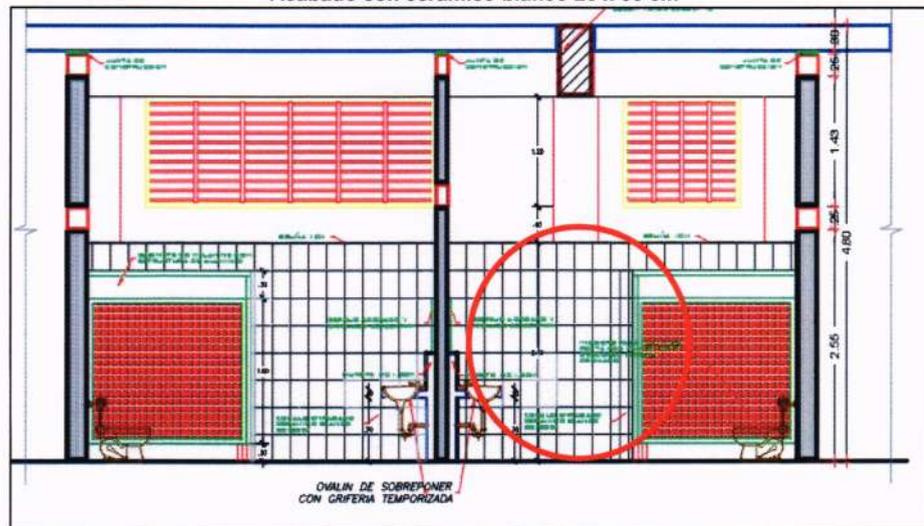
Imagen n.º 2
Acabado con cerámico blanco 20 x 30 cm

Al respecto, es menester señalar que el Plano: "Detalles Generales SS.HH", lamina: "DG-07" del expediente técnico aprobado con Resolución de Alcaldía n.º 544-2018-MPLP de 8 de agosto de

2018, señala la instalación del zócalo enrasado cerámico blanco 20x30cm, hasta una altura de 2.40 m., tal como se muestra a continuación:

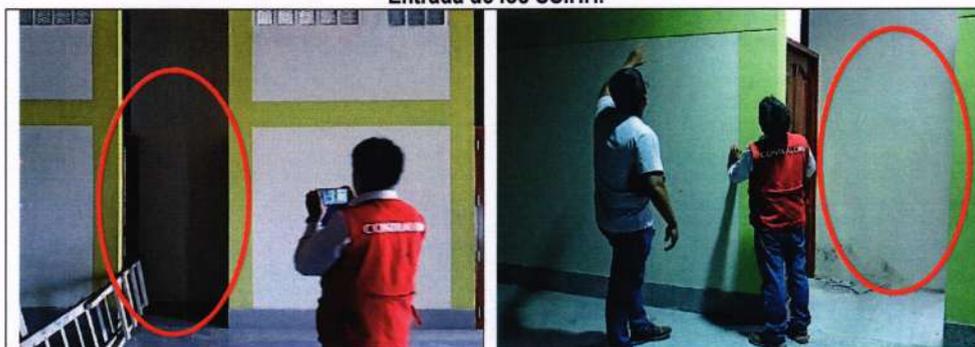
Panel fotográfico n.º 2
Entrada de los SS.HH.

Además, durante la visita de inspección, la comisión de control identificó la no ejecución de las partidas zócalo enrasado cerámico blanco de 0.20x0.30m en las entradas a los SS.HH., tal como se muestra a continuación:

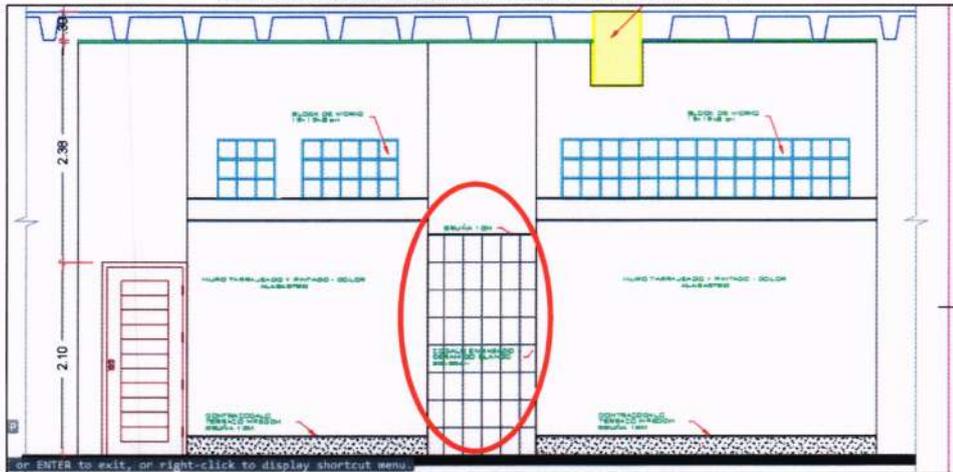
Imagen n.º 3
Acabado con cerámicos blanco 20 x 30 cm en un nivel

Sobre el particular, de la revisión del plano: "Cortes-Arquitectura", lamina: "A-05", se identificó que, en las entradas a los SS.HH. en los tres niveles, se planteó la ejecución de zócalo enrasado en los baños cerámico blanco de 0.20x0.30 m., tal como se muestra a continuación:

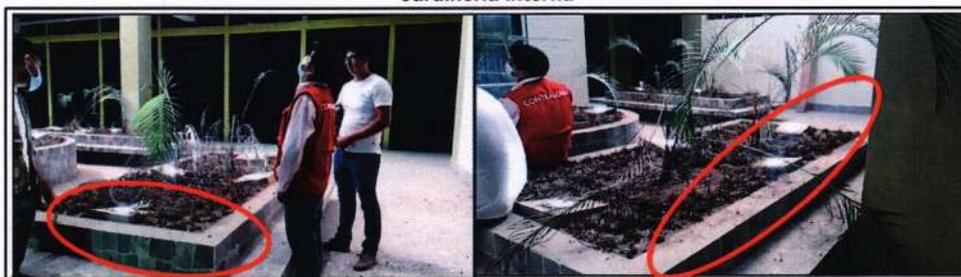
Panel fotográfico n.º 3
Jardinería Interna

En adición a ello, durante la inspección física se identificó que los bordes de jardinería exterior, interior y frontis del mercado no se ejecutaron con el acabado con piedra laja, según se evidencia en los paneles fotográficos siguientes:

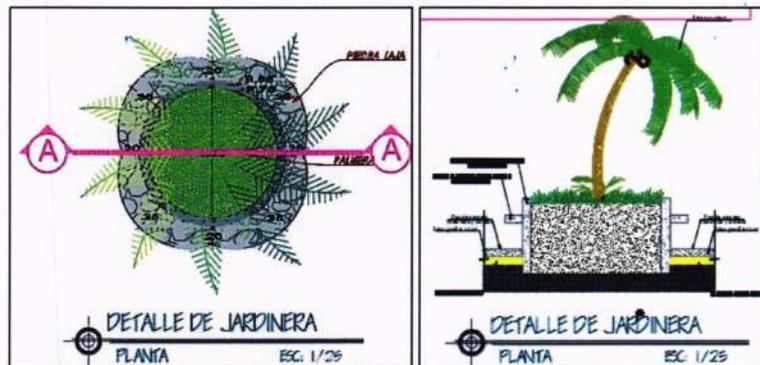
Imagen n.º 5
Detalle de Jardinería

No obstante, el plano: "Detalles Generales", Lámina: DG-01, establece acabado con piedra laja en los bordes de la jardinería, tal como se muestra a continuación:

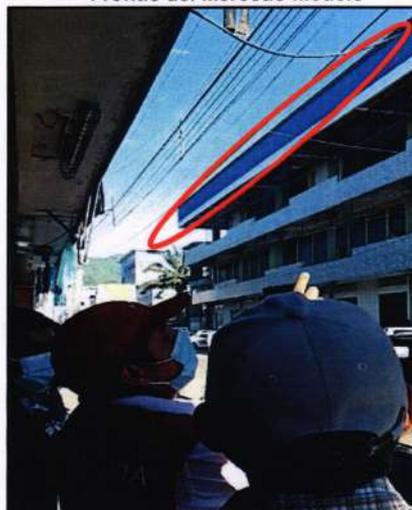
Fotografía n.º 1
Frontis del Mercado Modelo

Asimismo, de la visita de inspección se verificó el siguiente acabado para el frontis del mercado:

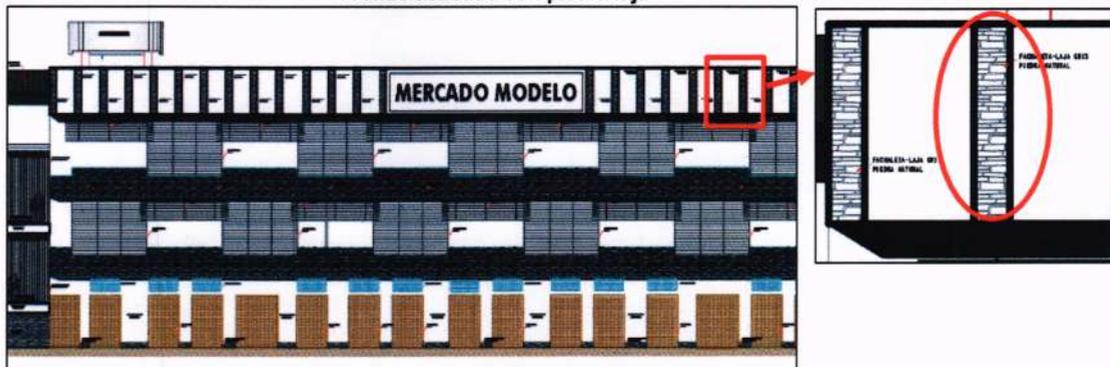
Imagen n.º 6
Frontis acabado con piedra laja

Sin embargo, el plano: "Elevaciones – Arquitectura", lamina: "A-06", estableció el acabado con piedra laja en la parte superior del tercer nivel, tal como se muestra a continuación:

Al respecto de la revisión de la valorización n.º 26 de noviembre de 2021, se identificó que las partidas 03.08.02 Enchape de fachaleta laja gris piedra natural, sin fragua y 03.08.03 Enchape de lája natural pulida en bancas, fueron valorizadas al 100%, tal como se muestra a continuación:

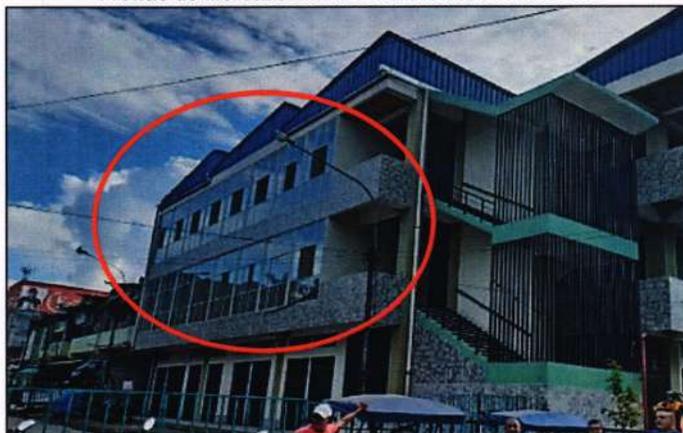
Fotografía n.º 2
Frontis de Mercado Modelo en la Av. Alameda Perú

Por otro lado, durante la inspección física realizada por la comisión de control no se identificaron los parasoles en el frontis del mercado en dirección con la Av. Alameda Perú, tal como se muestra a continuación:

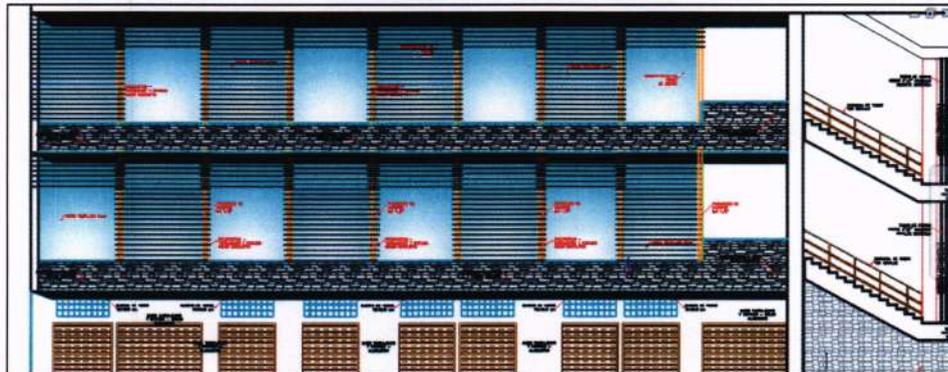
Imagen n.º 7
Frontis del Mercado Modelo en la Avenida Perú

No obstante, de la revisión del plano: "Elevación - Arquitectura", lamina: "A-06", se identificó que para el frontis del Mercado Modelo (en la Av. Alameda Perú) el plano establecía la ejecución de parasoles de aluminio 2 x 1 ½", tal como se muestra a continuación:

Asimismo, de la revisión de la valorización n.º 26 de noviembre de 2021, se identificó que las partidas 03.11.08 Parasoles de tubo cuadrado c/marco 2"x2", tubo 1"x1" y platina 2"x3/16" según diseño, inc. Accesorios e instalación y 03.11.09 parasoles de tubo cuadrado s/marco, tubo 1"x1" y platina 2"x3/16" según diseño, inc. Accesorios e instalación, están valorizadas al 60.48 % y 78.10% respectivamente, tal como se muestra a continuación:

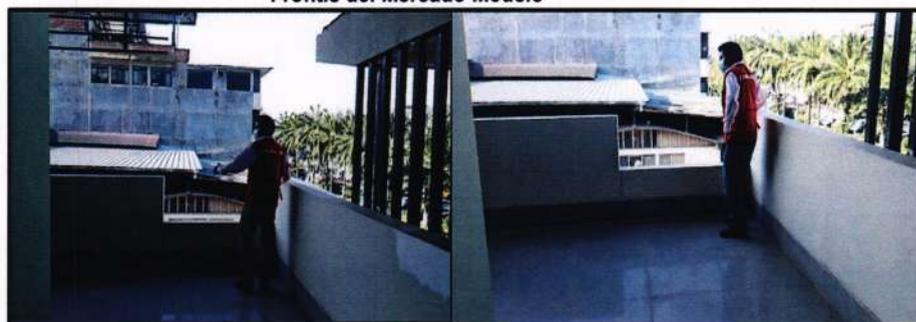
Panel fotográfico n.º 5
Frontis del Mercado Modelo

Además, durante la inspección física se advirtió que no se ejecutó la baranda metálica, situación que afectaría la seguridad de los comerciantes y clientes, tal como se muestra a continuación:

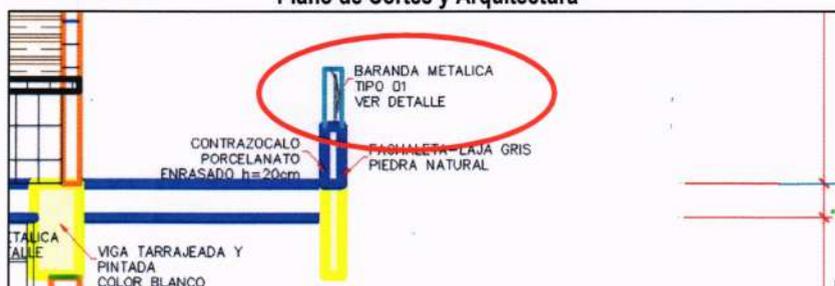
Imagen n.º 8
Plano de Cortes y Arquitectura

Sobre el particular, de la revisión del plano: "Cortes – Arquitectura", lamina: "A-05", se identificó la ejecución de barandas metálica, tal como se muestra continuación:

Asimismo, de la revisión de la valorización n.º 26 de noviembre de 2021, se identificó que la partida 03.11.05 Barandas de acero inoxidable tipo 01, h=0.90 m fue valorizado al 100.00 %, tal como se muestra a continuación:

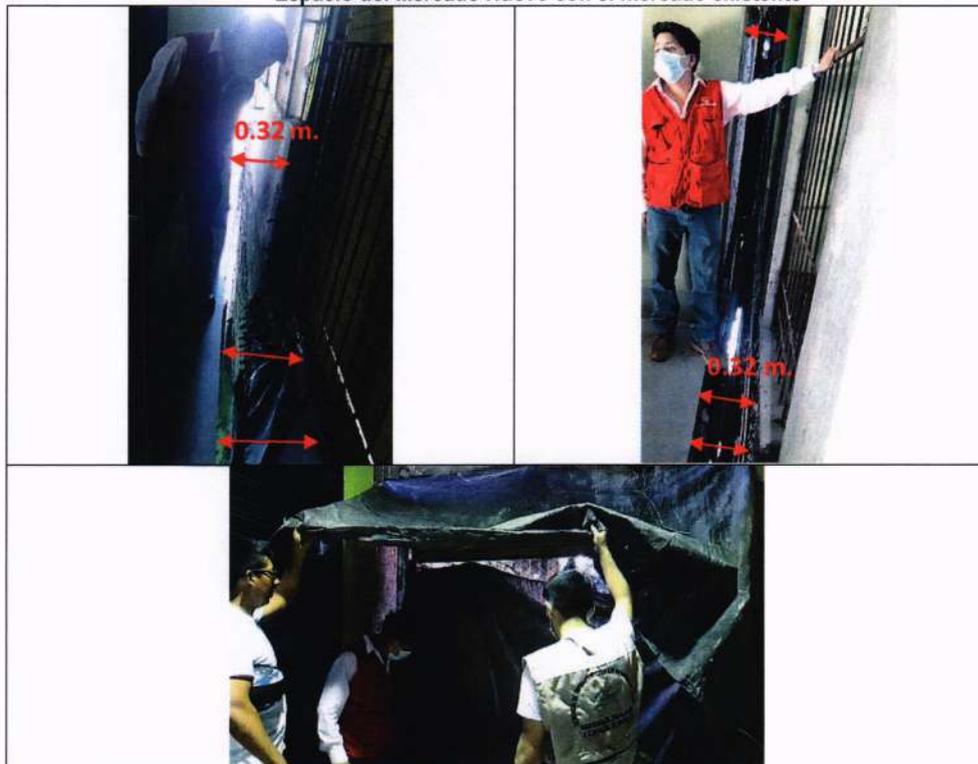
Panel fotográfico n.º 6
Espacio del Mercado Nuevo con el mercado existente

2. EJECUCIÓN DE MÓDULO NUEVO CON UNA SEPARACIÓN DE 32 CM. ENTRE EL MERCADO EXISTENTE, SITUACIÓN QUE AFECTARÍA LA INTEGRACIÓN, CONTINUIDAD DE LOS SERVICIOS Y SEGURIDAD.

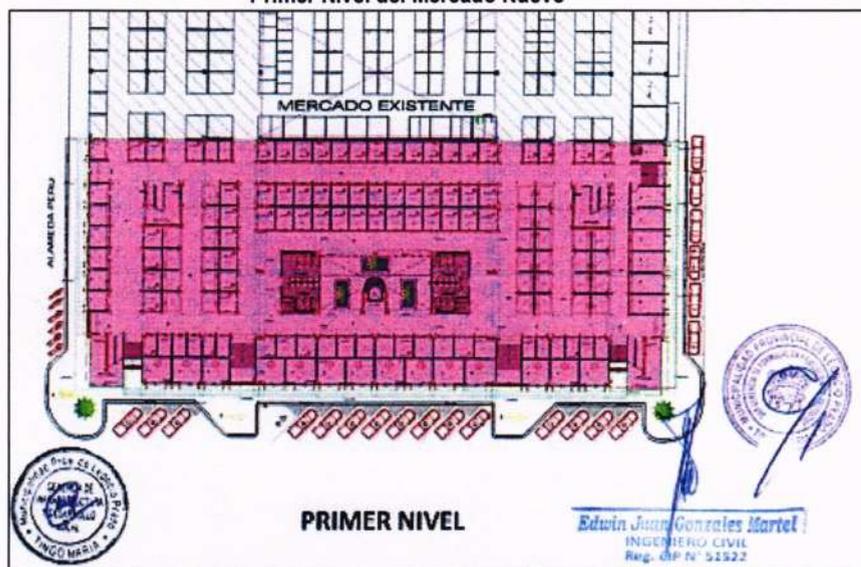
Imagen n.º 9
Primer Nivel del Mercado Nuevo

En adición a ello, el citato numeral de la Memoria Descriptiva muestra la imagen siguiente:

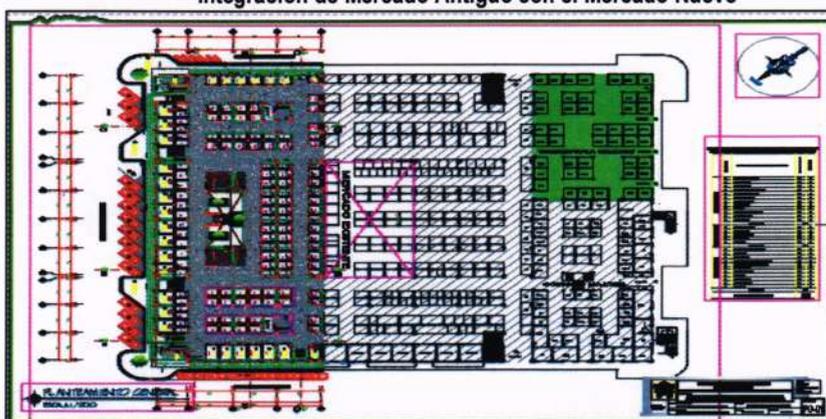
Imagen n.º 10
Integración de Mercado Antiguo con el Mercado Nuevo

Además, el plano: "Planteamiento General", lamina: "PG-01", se muestra la integración del Mercado Nuevo con el mercado existente, tal como se muestra a continuación:
