# N° 017-2022-OCI/0406-SCC

"EJECUCIÓN DE LA OBRA: "RENOVACIÓN DE VIAS VECINALES; EN EL (LA) 8 KM EN EMP.IC.- 107 – DV. A LOS AQUIJES – DV. MINA CEMENTOS LIMA – YAURILLA – 29 DE ENERO - ZONA NUEVA – EMP. IC. 652 DISTRITO DE LOS AQUIJES, PROVINCIA ICA, DEPARTAMENTO ICA"

HITO DE CONTROL Nº 2 - VALORIZACIÓN 1 Y 2

## **INFORME DE HITO DE CONTROL** N° 017-2022-OCI/0406-SCC

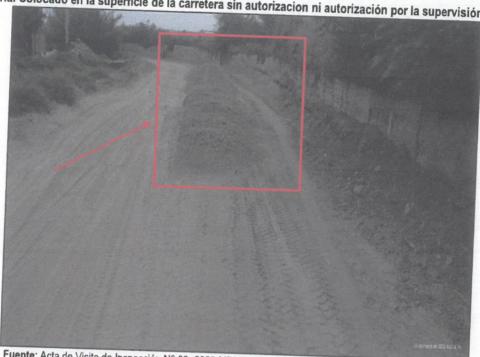
Imagen nº 1 Material Colocado en la superficie de la carretera sin autorizacion ni autorización por la supervisión

De lo expuesto, se puede advertir que el contratista habría colocado material afirmado para conformar la partida "01.05.02 Sub Base de 0,15 m", sin contar con la autorización ni instrucciones por parte del supervisor de la obra.

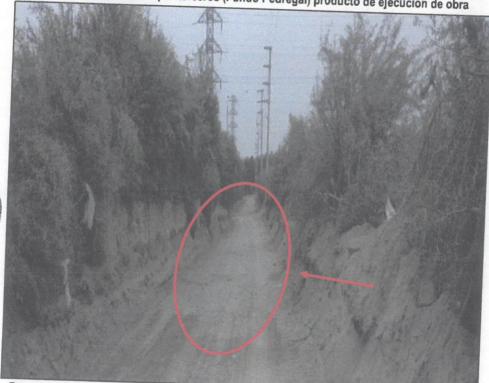
Imagen n.º 5

Colocación de piedra chancada de 374" en progresiva donde se ha repuesto tuberías de alcantarillado por terceros (Fundo Pedregal) producto de ejecución de obra

Es de señalar que, mediante Acta de Visita de Inspección n. º 03-2022-MPI de 10 de mayo de 2022, el asistente de residente de obra señaló que no cuentan con prueba de estanqueidad, debido a que dichas tuberías de alcantarillado de 400 mm, han sido colocadas por terceras personas (personal perteneciente al Fundo Pedregal); es de señalar, que la prueba de estanqueidad es necesaria para detectar fugas en redes de tuberías en sistemas que intervengan fluidos a presiones iguales o distintas a la atmosfera.

De la situación expuesta, se advierte que se están ejecutando trabajos de reposición de tuberías de alcantarillado con conocimiento de residente de obra e inspector, sin los controles de calidad, hecho que podría afectar la inversión realizada, por colapso de dichas tuberías, así como deficiencias en la calidad del pavimento.

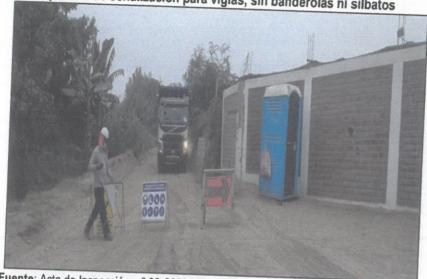
Imagen n.º 10

Progresiva 0+100 aproximadamente, si visualiza personal de obra sin paletas de señalización para vigías, sin banderolas ni silbatos

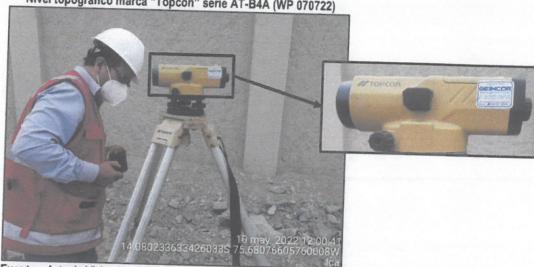
Imagen n° 15
Nivel topográfico marca "Topcon" serie AT-B4A (WP 070722)

Sin embargo, las visitas de inspección, como se citó en los párrafos precedentes, se observó el uso de nivel topográfico marca "Topcon" serie AT-B4A (WP 070722), tal como se muestra en las imágenes siguientes:

En tal sentido, se advierte que nivel topográfico marca "Topcon" serie AT-B4A (WP 070722), que viene siendo utilizado en la ejecución de las partidas "01.03.03 trazo y replanteo preliminar" y "01.03.04 trazo y replanteo durante el proceso", no cuenta con certificado de calibración que garantice que el equipo entregue valores correctos, hecho que puede ocasionar deficiencias o impresiones en el trazo y replanteo de obra.

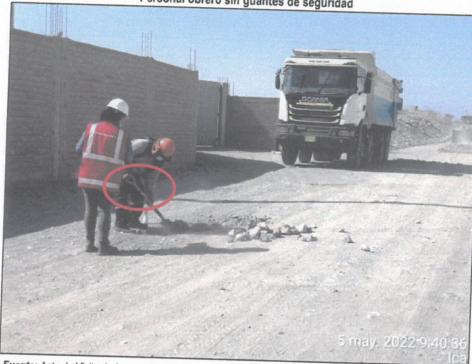
Imágenes nº 17
Personal obrero sin guantes de seguridad

De las imagen precedente, se advierte que personal obrero no cuenta con Equipo de Protección Individual (EPP), obligatorio durante la ejecución de obra, de acuerdo a las especificaciones técnicas de la partida "01.02.02 Equipos de protección individual", que son: uniforme de trabajo, botines de cuero con punta de acero, casco, gafas de seguridad y *guantes*; de igual manera, conforme se indica en el numeral 13.Equpo de Protección Individual (EPI), de la Norma "G.050-Seguridad durante la construcción" del Reglamento Nacional de Edificaciones, establece el EPI básico, de uso obligatorio mientras el trabajador permanece en obra se compone de: uniforme de trabajo, botines de cuero con puntera de acero, casco, gafas de seguridad y *guantes*.

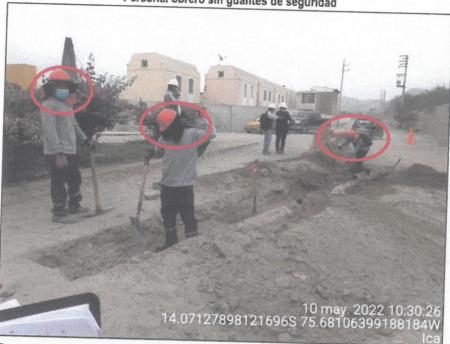
<u>Imágenes nº 18</u> Personal obrero sin guantes de seguridad

Asimismo, durante la segunda visita de inspección realizada por la comisión de Control Concurrente a la ejecución de la obra, cuyos actos quedaron registrados en el Acta de Visita de Inspección n. º 03-2022-MPI de 10 de mayo de 2022, en la misma que se dejó constancia que trabajadores — personal obrero, se encontraba realizando excavación de zanja alrededor de tubería de desagüe de 400mm, debido a una rotura de tubería y aguas servidas, cuyo personal se encontraba expuesto a olores expedidos por dichas aguas servidas, toda vez que se encontraban sin mascarillas con filtro de aire para realizar este tipo de trabajo, como se muestra a continuación:
