**INFORME DE HITO DE CONTROL**  
**N° 020-2022-OCI/0406-SCC**

**CONTROL CONCURRENTE**  
**MUNICIPALIDAD DISTRITAL DE LOS AQUIJES**  
**LOS AQUIJES-ICA-ICA**

**“EJECUCIÓN DE LA OBRA: “RENOVACIÓN DE VIAS  
VECINALES; EN EL (LA) 8 KM EN EMP.IC.- 107 – DV.  
A LOS AQUIJES – DV. MINA CEMENTOS LIMA – YAURILLA  
– 29 DE ENERO - ZONA NUEVA – EMP. IC. 652 DISTRITO  
DE LOS AQUIJES, PROVINCIA ICA, DEPARTAMENTO ICA”**

**HITO DE CONTROL N° 4 – VALORIZACIÓN N° 3 Y AVANCE DE  
LA VALORIZACIÓN N° 4**

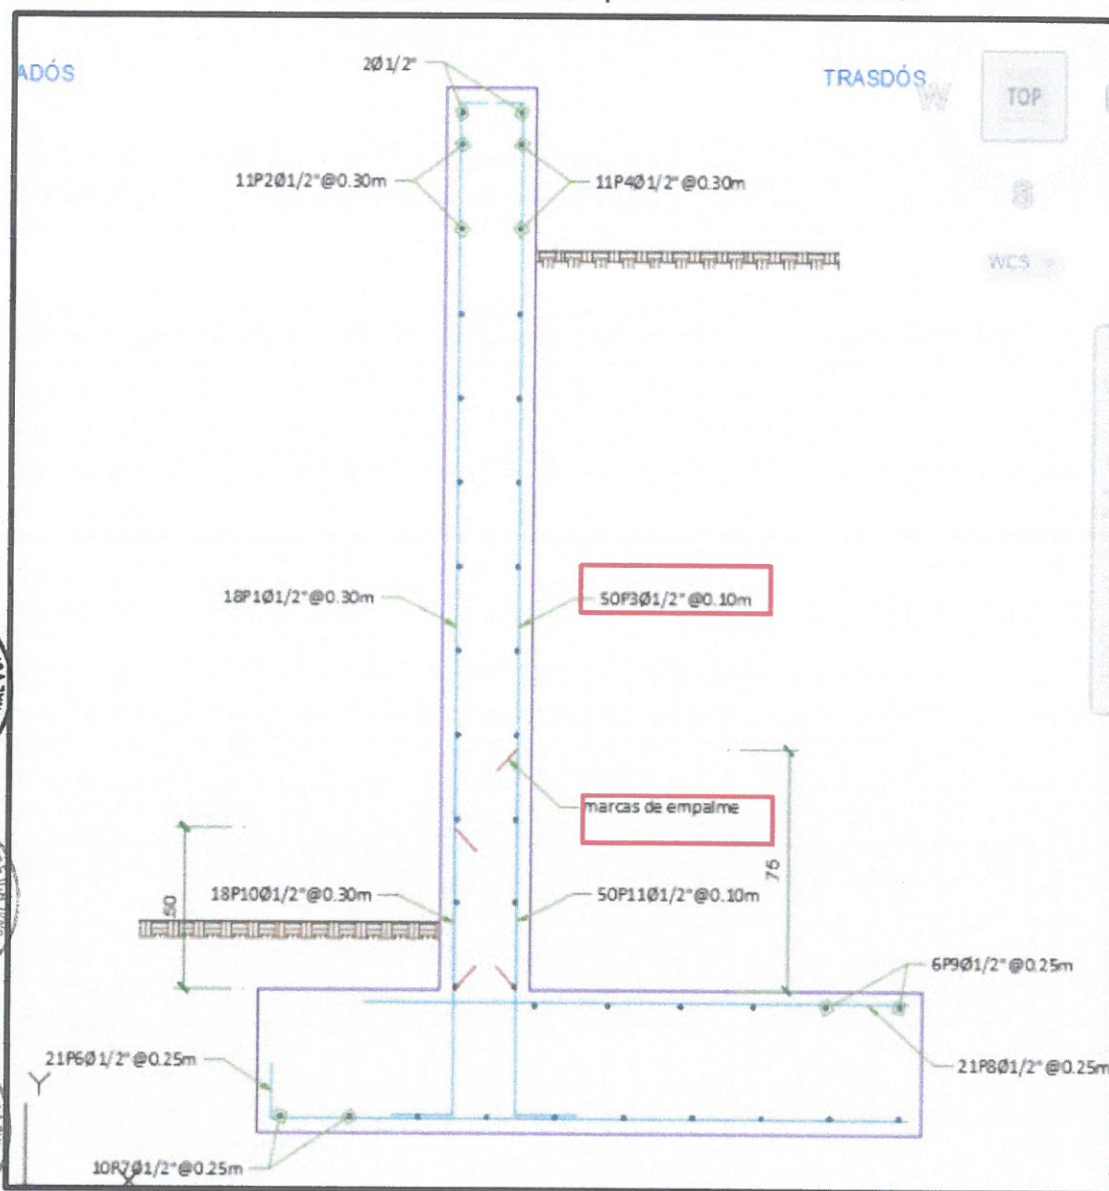
Imagen N° 1  
Lamina MC-01 denominado plano de "Muro de contención"

En el expediente técnico de la obra<sup>2</sup>, Lamina MC-01 denominado plano de "Muro de contención", considera para 5 metros lineales de muro en una vista de corte y elevación, distribuciones del acero vertical de diámetro ½" a cada 0,10 m (50P11Ø1/2"@ 0,10m y 50P3Ø1/2"@ 0,10m), ubicados en la pantalla hacia el trasdós<sup>3</sup>, tal como se muestra en la siguiente imagen:

Fuente: Plano MC-01 Muro de Contención, del expediente técnico aprobado mediante Resolución de Alcaldía n.° 079-2021-MDLA/A de 6 de mayo de 2021

En consecuencia, de la visita efectuada a la ejecución obra, realiza el 9 junio de 2022, se puede apreciar, que la empresa ejecutora Consorcio Piscis CJ colocó el acero vertical de los muros de contención a una distancia de 0,25m, no acordes a la distancia de 0,10 m consignado en el plano "MC-01: Muro de Contención" del expediente técnico aprobado.

En ese sentido, para la construcción de muros en cuanto a la distribución de aceros verticales considera colocar de acuerdo a los diseños descritos en los planos del expediente técnico correspondiente a la partida “01.08 Muro de contención”, debido a que estos se ubican en zonas donde la carretera va en relleno o por razones de topografía y requiere proteger el talud por debajo de la rasante de la carretera, lo cual es para evitar la erosión del terraplén de la carretera, más aún si especialmente se encuentran en los casos en que los taludes están directamente expuestos al paso del flujo de agua, como es en este caso que se ubica un canal al lado del muro.

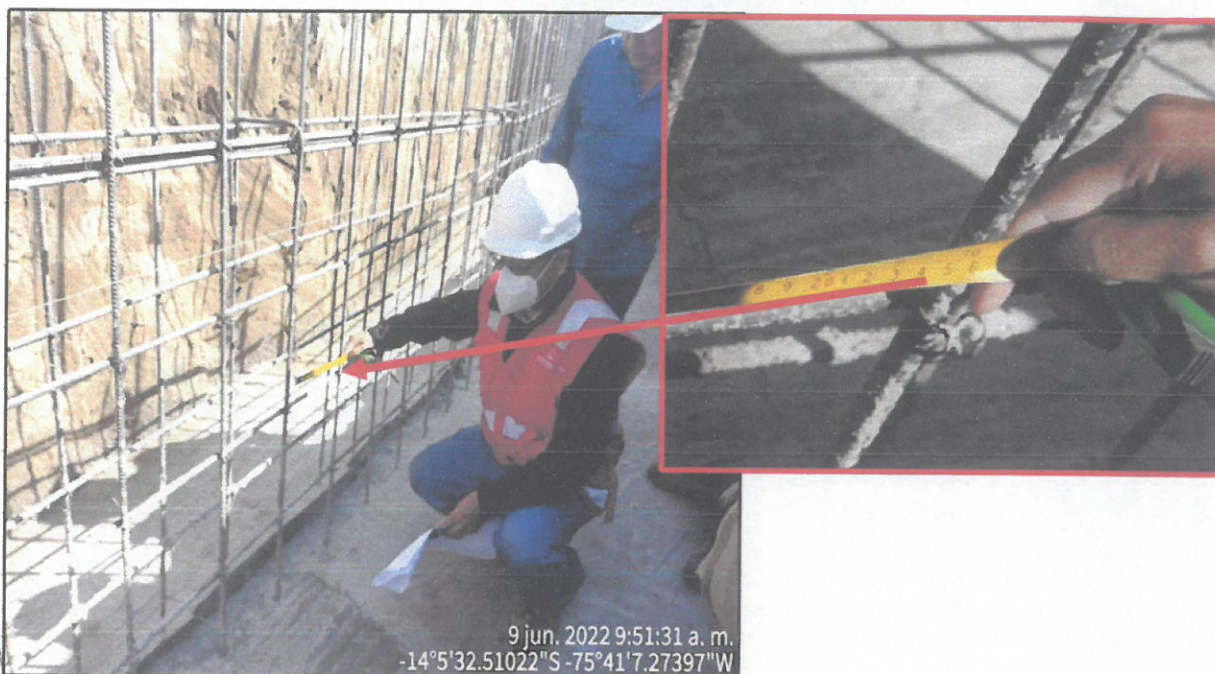
**Imagen N° 3**  
**Distribución de aceros verticales de diámetro de  $\frac{1}{2}$ " a cada 0,25 m**

Sin embargo, durante la visita de inspección a la citada obra según consta en el Acta de Visita de Inspección n.º 06 -2022-MPI de 9 de junio de 2022, se visualizó que la distancia entre las varillas verticales de fierro de diámetro Ø1/2" (hacia el trasdós) están distribuidos a 0,25m aproximadamente, tal como se detalla a continuación:

| Documento | Fecha | Descripción |
|---|---|---|
| Acta de Visita de Inspección n.º 06 -2022-MPI | 9 de junio de 2022 | <p>Progresiva 0+440</p> <p>(...) se visualizó la ejecución de las partidas "01.08.06 Concreto f'c=210kg/cm2 en muros de contención" y la colocación de acero correspondiente a la partida "01.08.08 Acero de refuerzo fy=4200kg/cm2", donde se visualizó que los aceros verticales de diámetro de 1/2", ubicados en la cara o pantalla interior que colinda con la estructura de la vía (paralela al eje de la vía) están colocados y distribuidos a cada 0,25m aproximadamente, y sin empalmes; (...) <b>Imagen N° 3</b></p> |

La distancia entre las varillas verticales del muro de contención, señaladas en el cuadro anterior, se visualiza en las imágenes siguientes:

Fuente: Acta de Visita de Inspección n.º 07-2022-MPI de 14 de junio de 2022.

Cabe indicar que, mediante el cuaderno de obra digital asientos n.ºs 125 y 126 de 11 de junio de 2022, suscritos por el supervisor y residente de obra respectivamente, hacen referencia al sobredimensionamiento de los muros de contención; asimismo, en los asientos n.ºs 129 y 132 de 14 y 15 de junio de 2022, suscritos por el supervisor de obra, indica que se ha cursado una carta a la entidad contratante solicitando se absuelva una consulta por el proyectista, sobre dimensionamiento de fierro en la pantalla del muro de concreto, teniendo distribución de fierros verticales @ 0.10m; asimismo, solicita al residente sustente técnicamente y estructuralmente el cambio de espaciamiento en fierro vertical de 0.10m a 0.25, tal como se muestra en el siguiente cuadro:

| n.º de Asiento | Cargo | Fecha | Suscripción |
|---|---|---|---|
| 132 | Supervisor | 15/06/2022 | Se solicita al ing. residente sustente técnicamente y estructuralmente el cambio de espaciamiento en fierro vertical de 0.10m a 0.25 en pantalla del muro de concreto armado lo cual no ha sido aprobado por esta supervisión. Esta sustentación debe efectuarla a la brevedad posible para su aprobación por el ing. proyectista. De seguir con esta distribución y de no ser aprobada por el ing. proyectista será de absoluta responsabilidad del contratista (...). |

La situación expuesta, puede afectar que la estructura no se comporte según el diseño previsto, y el terraplén de la estructura vial, lo que puede poner en riesgo la vida útil y el cumplimiento del objetivo del proyecto.
