**INFORME DE HITO DE CONTROL  
N° 021-2022-OCI/0426-SCC**

**EJECUCIÓN Y SUPERVISIÓN DE LA OBRA:  
“RECONSTRUCCIÓN DE LOS SERVICIOS DE SALUD EN  
EL PUESTO DE SALUD (I-2) MOTUPILLO, DISTRITO DE  
PITIPO, PROVINCIA DE FERREÑAFE - DEPARTAMENTO  
DE LAMBAYEQUE”**

**HITO DE CONTROL N° 2: VALORIZACION DE OBRA N° 9**

**FERREÑAFE, 29 DE NOVIEMBRE DE 2022**

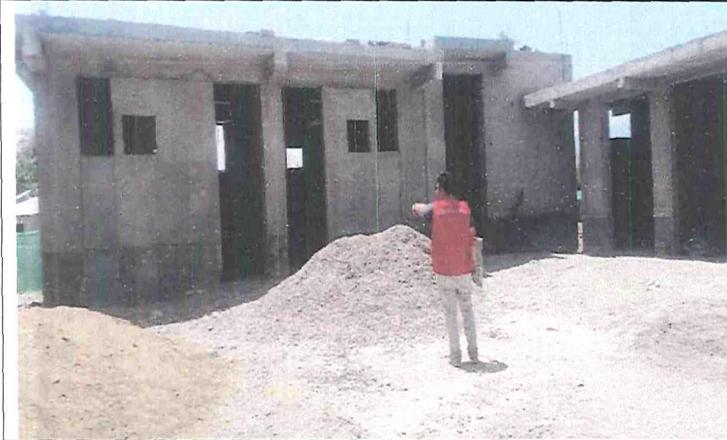
**Imagen n.º 1:** Se aprecia los módulos de almacenes a nivel de tarrajeo y no hay personal laborando.

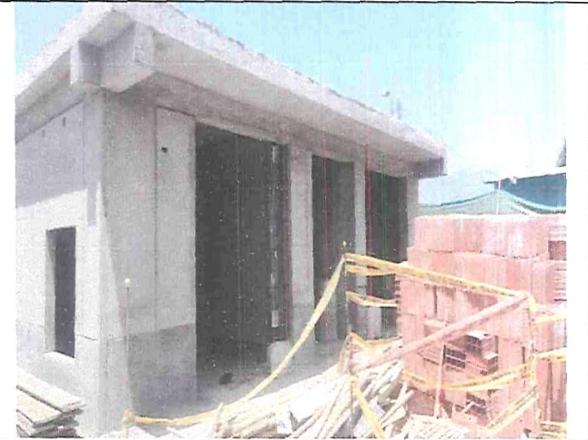
**Imagen n.º 2:** Se aprecia los módulos de almacenes en la parte posterior a nivel de tarrajeo.

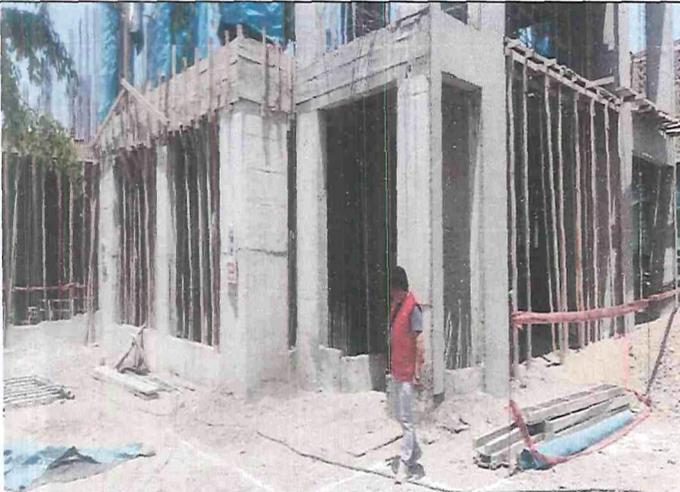
**Imagen n.º 3:** Se aprecia los módulos de ingreso y los módulos intermedios que se encuentra a nivel encofrado parcial de techo de primer nivel, no se aprecia personal trabajando.

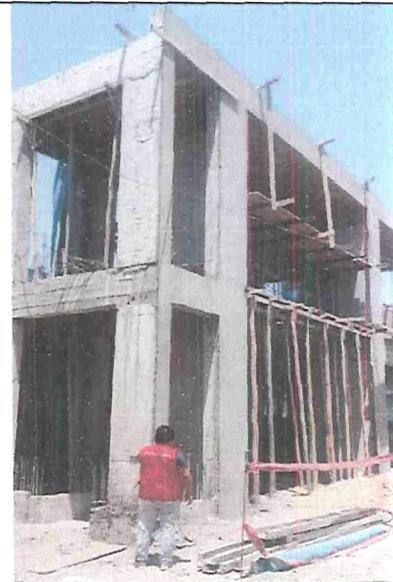
**Imagen n.º 4:** El módulo de ingreso se encuentra con andamios para tarrajeo de interiores, no se encuentra personal laborando.

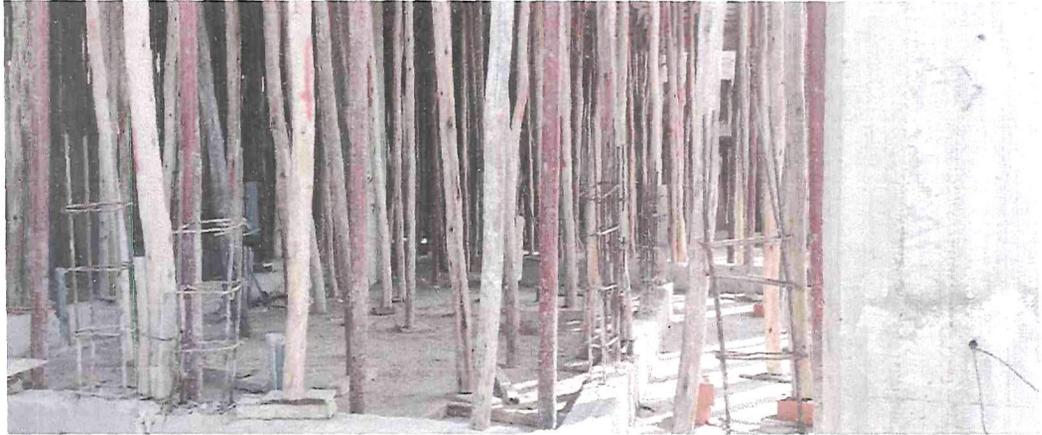
**Imagen n.º 5:** Muestra parte del piso 1 donde están realizando el encofrado de techo en la cual el piso no cuenta con contrapiso aún.

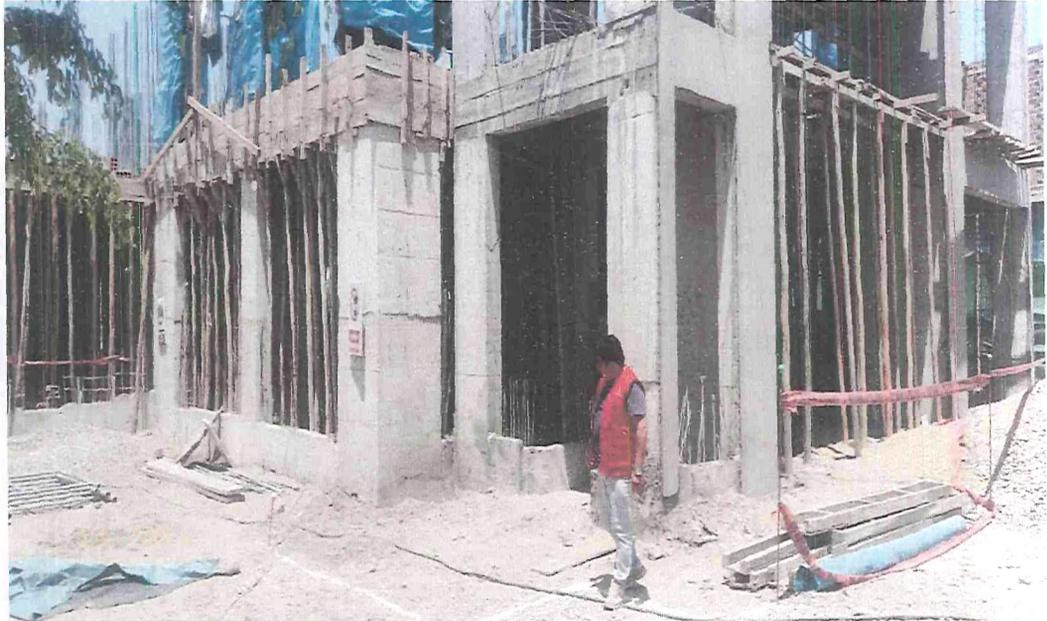
**Imagen n.º 6:** Evidencia que los módulos más grandes aún no han sido vaciados el techo, estando a nivel de encofrado parciamente.

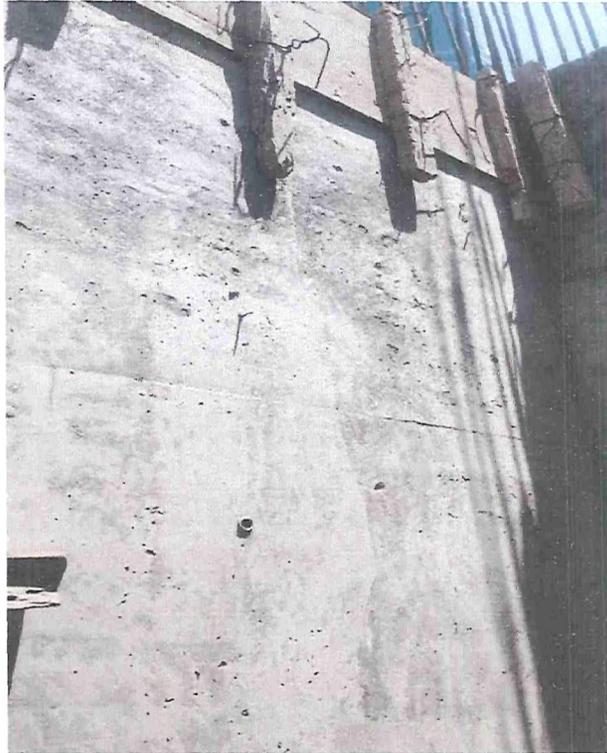
**Imagen n.º 7:** La caja de ascensor que está al nivel de techo del primer nivel, estando pendiente el segundo nivel y no hay ningún equipamiento
