### INFORME DE HITO DE CONTROL N° 010-2022-OCI/0436-SCC

**OBRA: "RECUPERACIÓN DEL LOCAL ESCOLAR N° 62351,  
CASERÍO NUEVO UNIÓN CON CÓDIGO LOCAL 376319,  
DISTRITO DE YURIMAGUAS, PROVINCIA DE ALTO  
AMAZONAS, REGIÓN LORETO"**

**HITO DE CONTROL N° 1:  
VALORIZACIÓN N° 2 - JUNIO 2022**

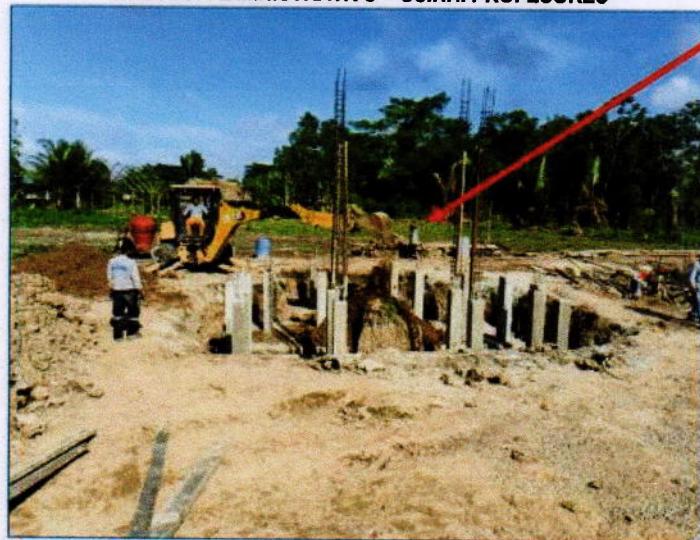
**IMAGEN N° 5  
TRABAJOS DE RELLENO CON MATERIAL PROPIO  
MODULO: ADMINISTRATIVO + SS.HH. PROFESORES**

Durante la verificación física a la Obra de 12 de julio de 2022, en la que se suscribió el acta de visita a la obra n.º 001-2022-OCI-MPAA-0436, se advirtió que se venía colocando relleno con material propio en las cimentaciones de la construcción de los SS.HH. Profesores, incluido en el módulo - Módulo Administrativo + SS.HH. Profesores (ítem 04:00 del presupuesto), tal como se observa en la imagen n.º 4 del Anexo de la citada acta, conforme se muestra en la siguiente imagen:

Respecto a los trabajos de relleno de las excavaciones para la cimentación de la estructura de los módulos, el expediente técnico establece el uso de material de préstamo, así por ejemplo la partida "04.01.01.05 Relleno compacto con material de préstamo A-3", y cuya especificación técnica establece: "*Esta partida consiste en realizar una nivelación con material de préstamo A-3*".
