INFORME ORIENTACIÓN DE OFICIO
N° 011-2022-OCI/0446-SOO

**“ESTADO SITUACIONAL Y CONSERVACIÓN DE LA OBRA:
CREACIÓN DEL PARQUE RECREACIONAL DE LA
ASOCIACIÓN DE VIVIENDA LÓPEZ ALBUJAR C.P. SAN
ANTONIO DEL DISTRITO DE MOQUEGUA-PROVINCIA DE
MARISCAL NIETO-DEPARTAMENTO DE MOQUEGUA”**

PERÍODO DE EVALUACIÓN:
DEL 14 DE NOVIEMBRE DE 2022 AL 16 DE NOVIEMBRE DE 2022

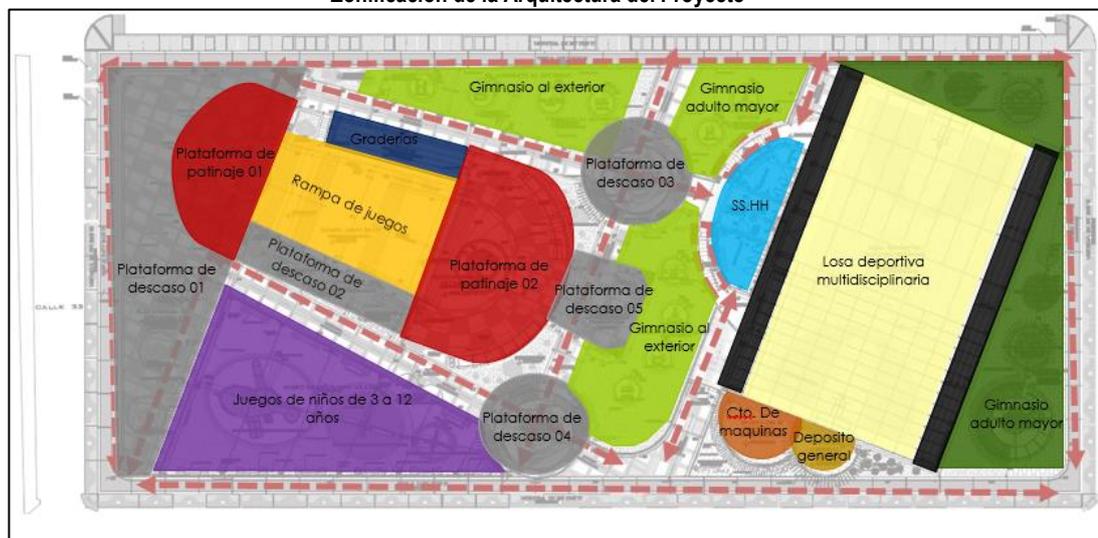
Imagen n.° 1
Zonificación de la Arquitectura del Proyecto

De la revisión efectuada a la documentación proporcionada por la Entidad en relación a la obra: Creación del Parque Recreacional de la Asociación de Vivienda López Albújar C.P. San Antonio del Distrito de Moquegua, Provincia de Mariscal Nieto, Departamento de Moquegua”, se tiene en el numeral 7.1.5 Zonificación, de la Memoria Descriptiva de Arquitectura del Expediente Técnico¹, lo siguiente:

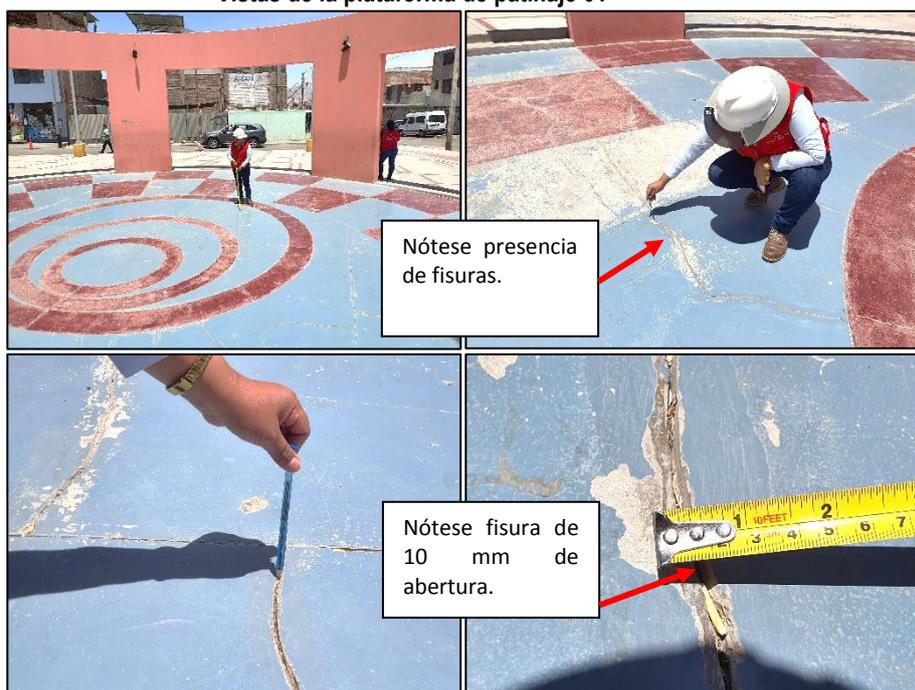
Imágenes n.ºs 2,3,4 y 5
Vistas de la plataforma de patinaje 01

Del recorrido efectuado a la obra, se advierte en la plataforma de patinaje 01 presencia de fisuras que exceden a los 5mm de abertura, tal como se muestra a continuación:

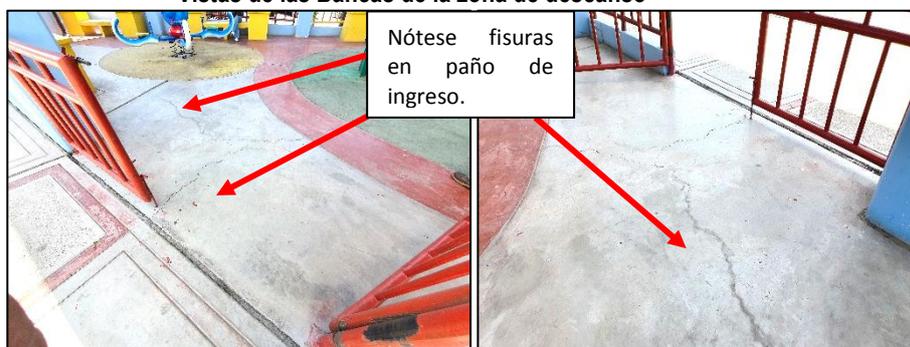
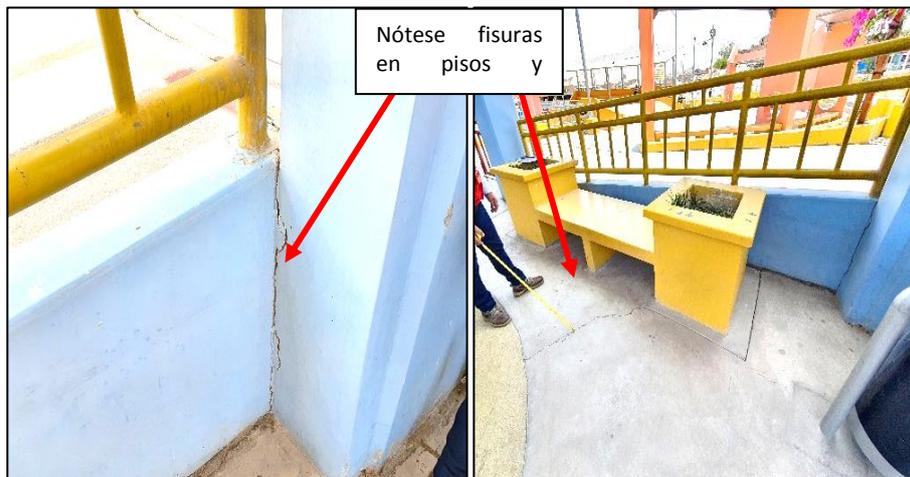
Imágenes n.ºs 6, 7, 8 y 9
Vistas de las Bancas de la zona de descanso

Asimismo, en la zona de juegos de niños de 3 a 12 años, se observan fisuras en los pisos y muros colindantes tal como se observa a continuación:

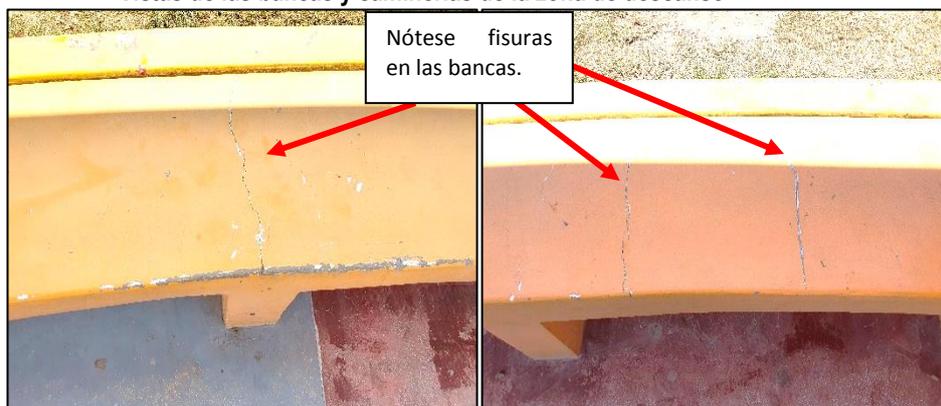
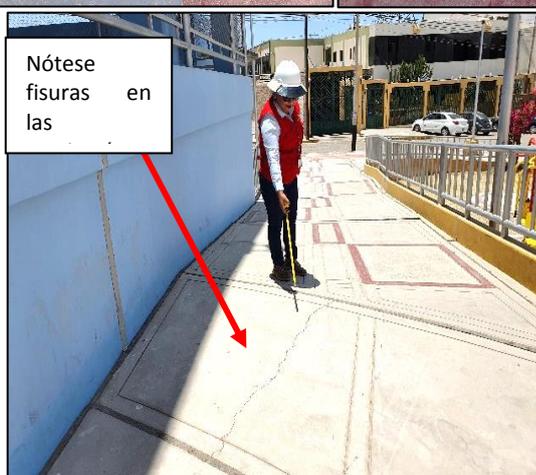
Imágenes n.ºs 10, 11 y 12
Vistas de las bancas y caminerías de la zona de descanso

Así también, de la inspección realizada se observan fisuras en las bancas y caminerías pertenecientes a las zonas de descanso 02 y 05, tal como se muestra a continuación:

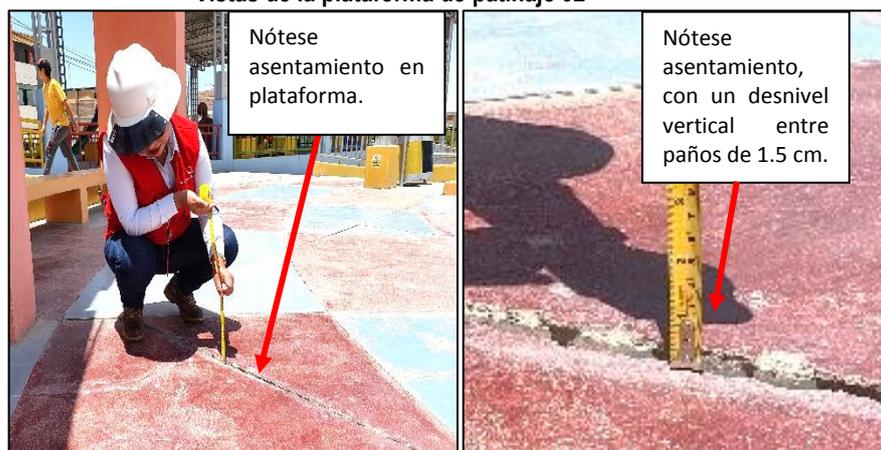
Imágenes n.ºs 13 y 14
Vistas de la plataforma de patinaje 02

De la visita de inspección se observa en la plataforma de patinaje 02, presencia de asentamiento, teniendo un desnivel vertical entre paños de 1.5cm., tal como se muestra a continuación:

Cabe señalar que, en la norma A.120, del Reglamento Nacional de Edificaciones, indica en su artículo 5° lo siguiente: “En las áreas de acceso (...) d) los cambios de nivel hasta de 6mm; pueden ser verticales y sin tratamiento de bordes (...)”, sin embargo los desniveles encontrados superan los 6mm. Verticales. Énfasis agregado

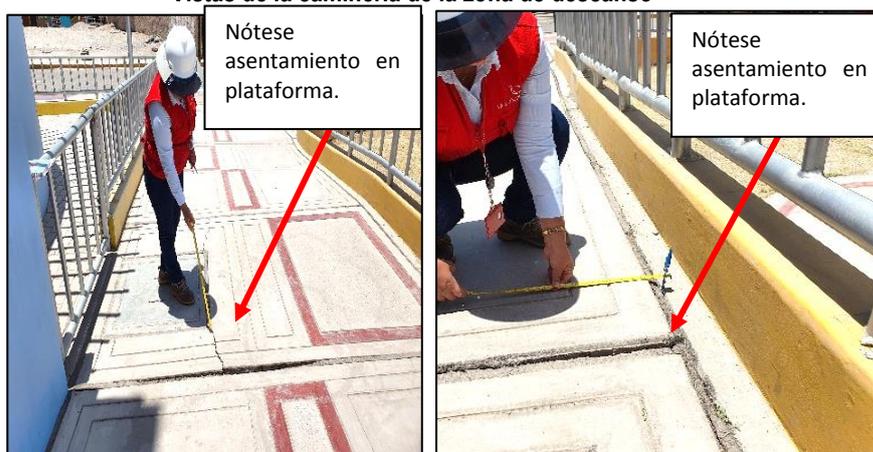
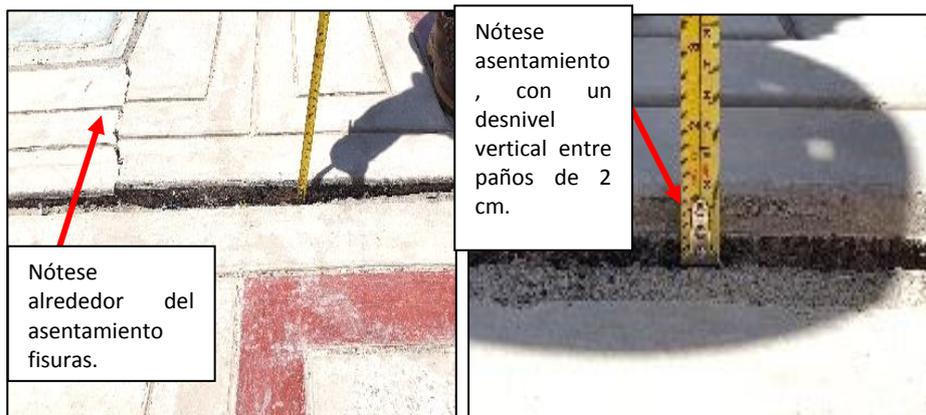
Imágenes n.ºs 15,16, 17 y 18
Vistas de la caminería de la zona de descanso

Del mismo modo, del recorrido se observa en la caminería de la zona de descanso, presencia de asentamiento, teniendo un desnivel vertical entre paños de 2 cm., producto de ello está originando presencia de grietas alrededor, tal como se muestra a continuación:

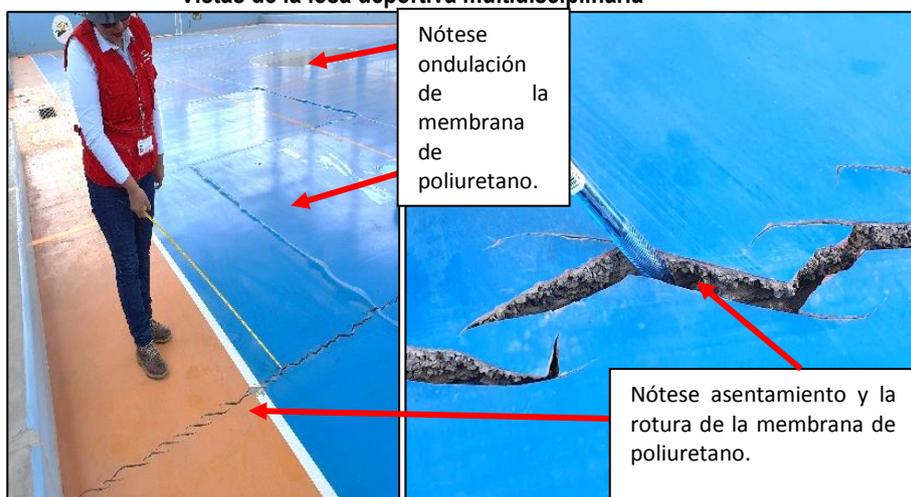
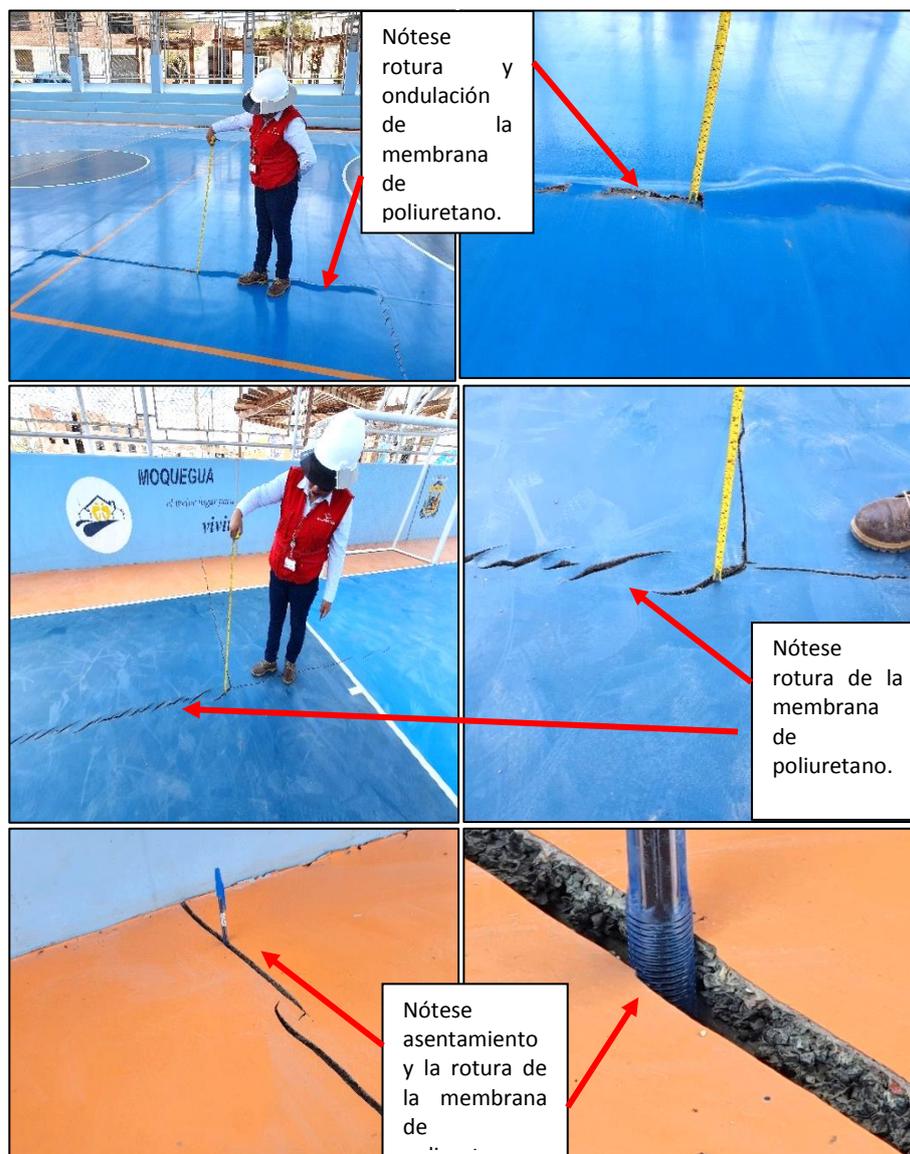
Imágenes n.ºs 19, 20, 21, 22, 23,24 25 y 26
Vistas de la losa deportiva multidisciplinaria

Así también, en la losa deportiva multidisciplinaria en diferentes zonas se observa asentamientos alcanzando un desnivel vertical de hasta 1.5cm, lo que ha originado la rotura y ondulación de la membrana de poliuretano que recubre la losa deportiva, tal como se observa a continuación:

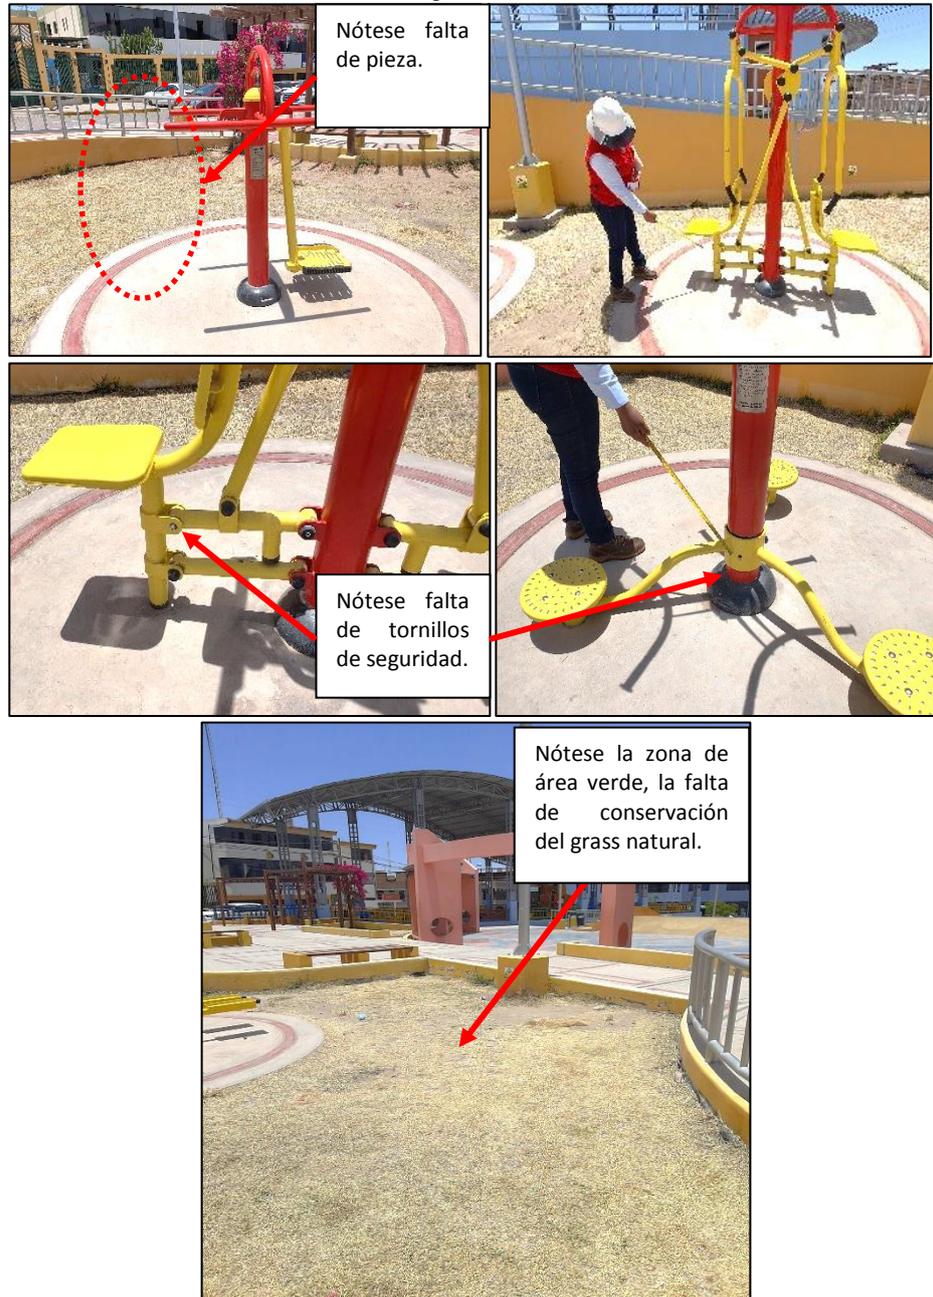
Imágenes n.ºs 27, 28, 29, 30 y 31
Vistas de la zona de gimnasio exterior

De la inspección se observó falta de piezas en el equipamiento de la zona de gimnasio exterior, asimismo el grass natural se encuentra en mal estado de conservación, tal como se muestra a continuación:

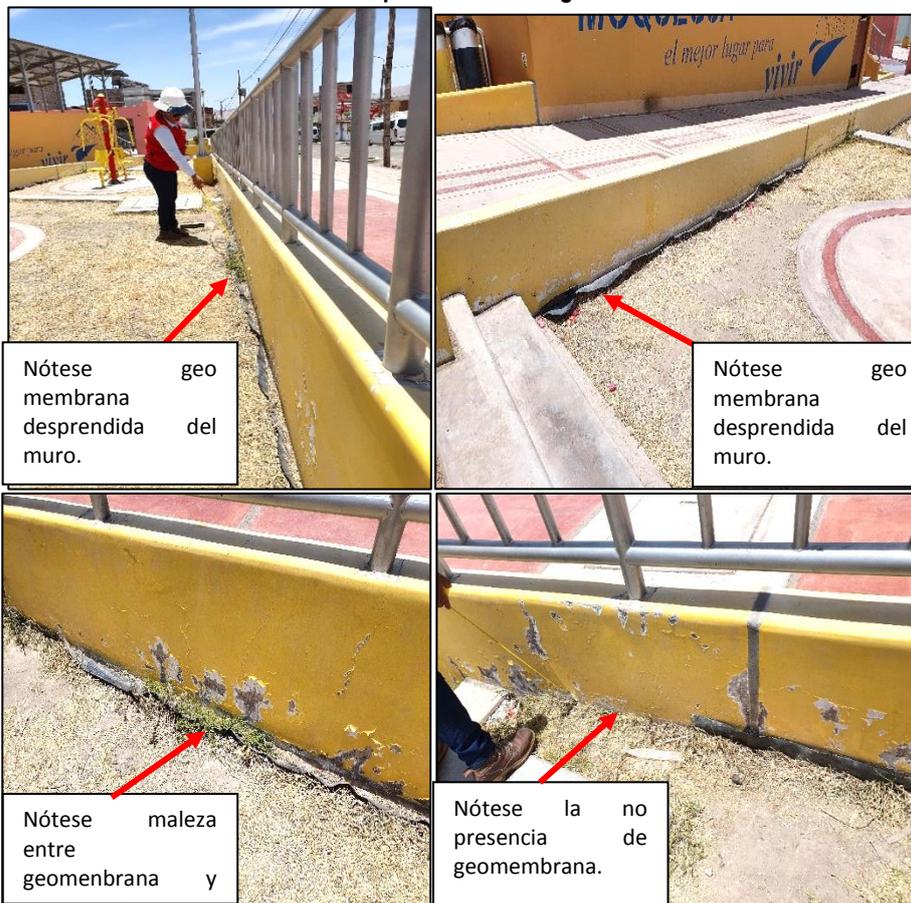
Imágenes n.ºs 32, 33, 34 y 35
Vistas de muros con desprendimiento de geomembrana

Asimismo de la inspección se advierte la geomembrana colocada en los muros como material impermeabilizante, ésta se encuentra deteriorada y en muchos casos desprendidos de los muros, motivo por el cual se observa que el crecimiento de maleza entre muro y la geomembrana, tal como se observa a continuación:

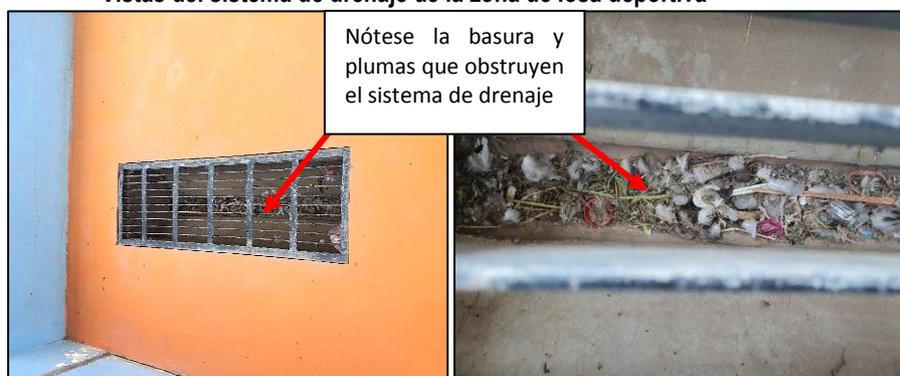
Imágenes n.ºs 36 y 37
Vistas del sistema de drenaje de la zona de losa deportiva

También se advierte de la visita de inspección, que el sistema de drenaje de la zona de losa deportiva se encuentra obstruido por basura y plumas, tal como se observa a continuación:
