**INFORME DE HITO DE CONTROL
N° 007-2022-OCI/0453-SCC**

**EJECUCIÓN Y SUPERVISIÓN DE LA OBRA: “CREACIÓN
DEL SERVICIO DE AGUA POTABLE Y ALCANTARILLADO
DE LOS CENTROS POBLADOS YACILA, CANGREJOS, LA
ISLILLA Y LA TORTUGA DEL DISTRITO DE PAITA,
PROVINCIA DE PAITA-PIURA” CON SNIP N°231762**

HITO DE CONTROL N° 2: VALORIZACIÓN N° 18

**PERÍODO DE EVALUACIÓN DEL HITO DE CONTROL:
DEL 16 DE MAYO DE 2022 AL 18 DE MAYO DE 2022**

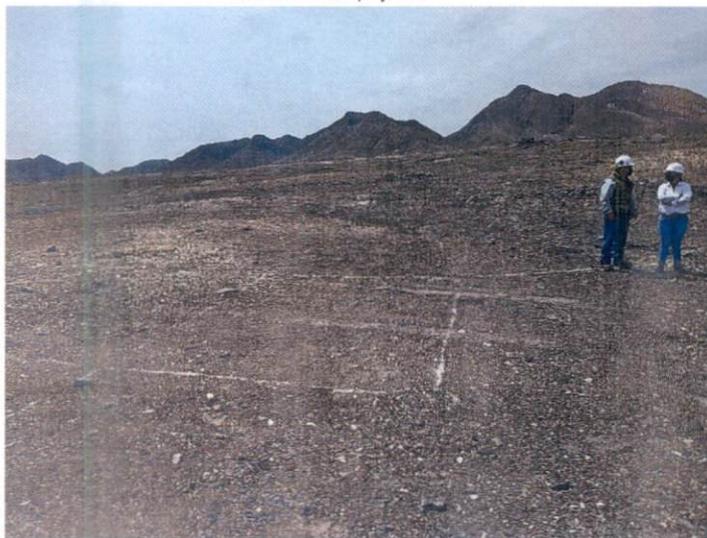
Reservorio apoyado

comprende este componente, donde se ha observado que solamente se ha realizado el trazo y replanteo, como se evidencia en la toma fotográfica.

Lugar donde se construirá el reservorio apoyado de 1500 m³, solamente se ha realizado el trazo y replanteo (La Isilla).

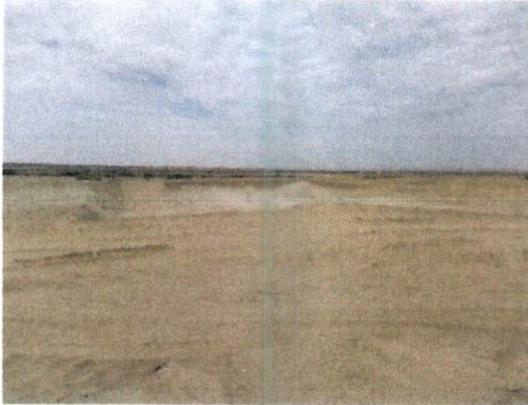
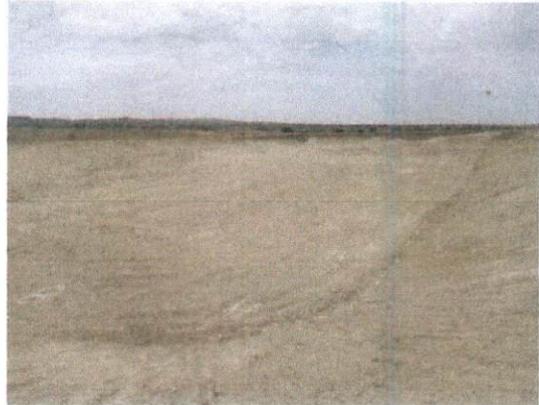
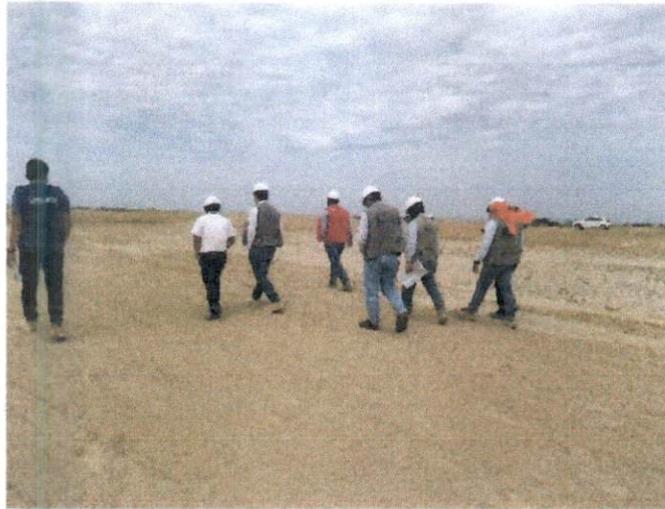
Toma fotográfica n.º 3, 4 y 5

Se observa material que no se ha eliminado en fondo de lagunas secundarias

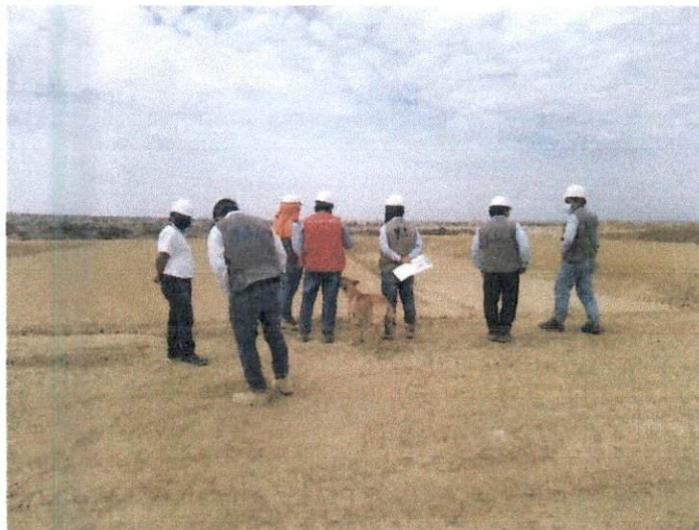
Toma fotográfica n.º 6

Lagunas Terciarias donde se viene ejecutando la partida de suministro y colocación de capa de afirmado de e=0.20 m en corona.

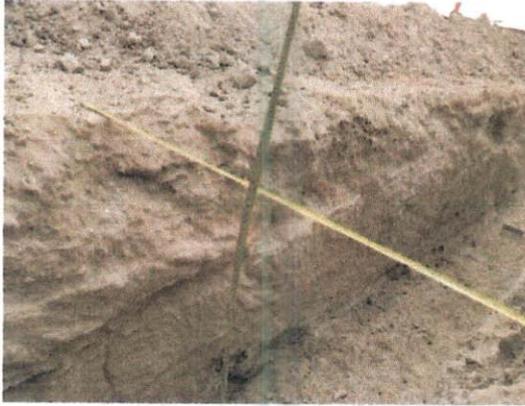
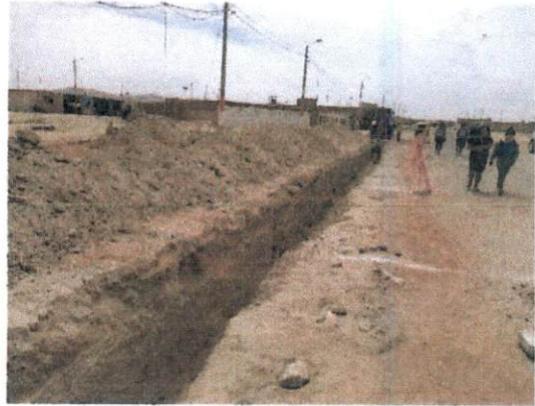
Toma fotográfica n.º 7 y 8

Trabajos de Excavación de Zanjas y colocación de tubería en la red de alcantarillado entre buzones 59 y 65 en el Centro Poblado Las Tortugas

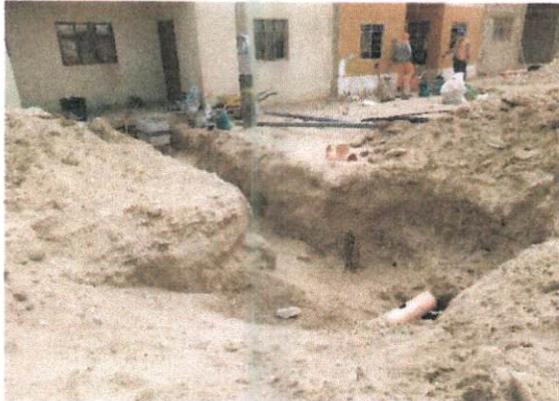
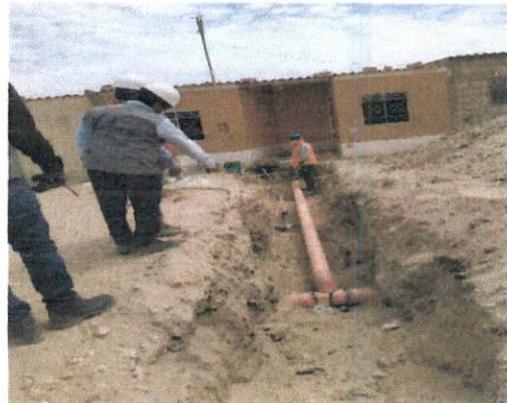
Toma fotográfica n.º 9 y 10

Conexiones domiciliarias el Centro Poblado Las Tortugas

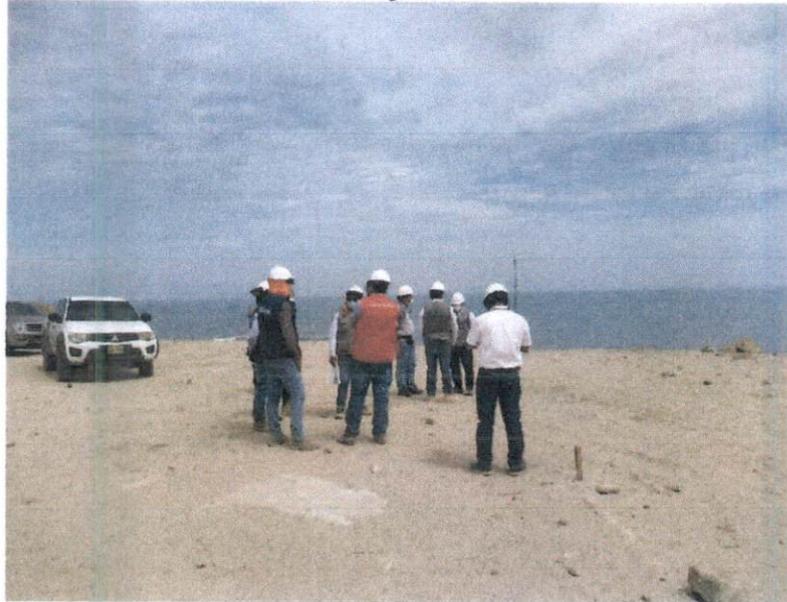
Toma fotográfica n.º 11

Ubicación de cámara de bombeo de aguas residuales La Tortuga

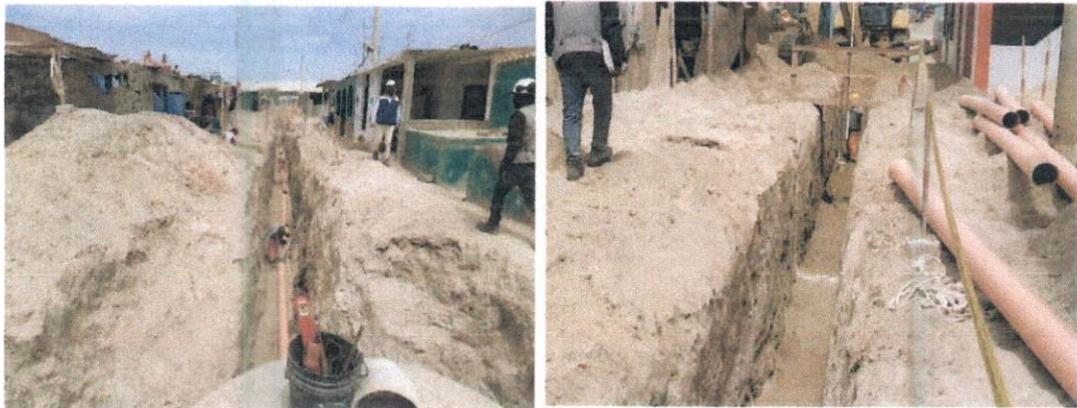
Toma fotográfica n.º 12 y 13

Trabajos de Excavación de Zanjas y colocación de tubería en la red de alcantarillado en calle Piura en el Centro Poblado Las Tortugas

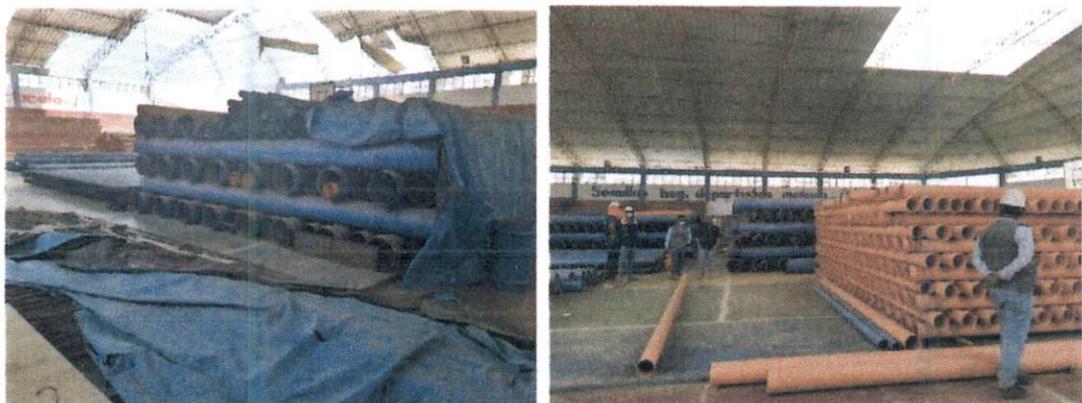
Toma fotográfica n.º 14 y 15

Almacén de obra, donde se observa diferentes materiales para la ejecución de obra en el C.P. La Tortuga

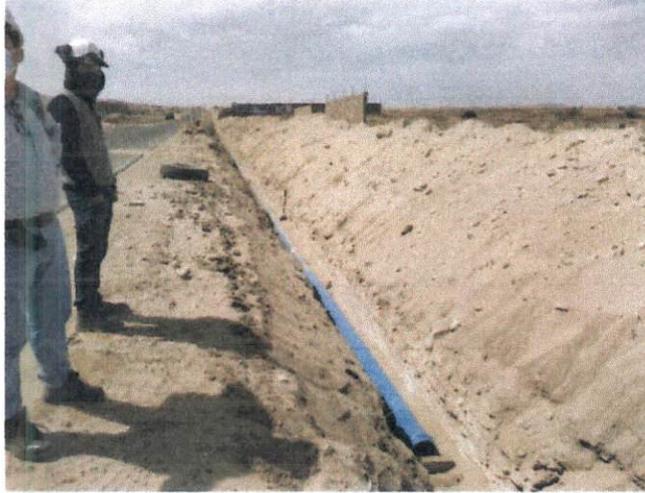
Toma fotográfica n.º 14 y 15

Línea de impulsión de agua residual Tortuga

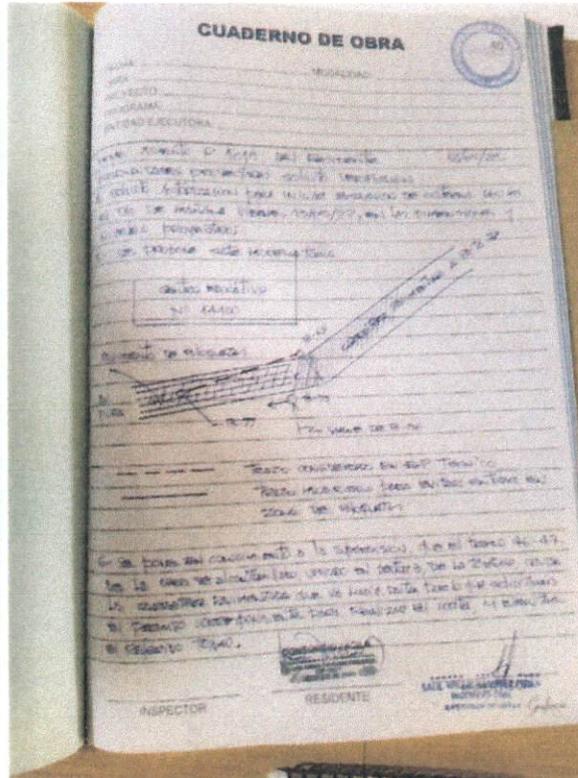
Toma fotográfica n.º 16

Asiento de cuaderno de obra 1019 del Residente

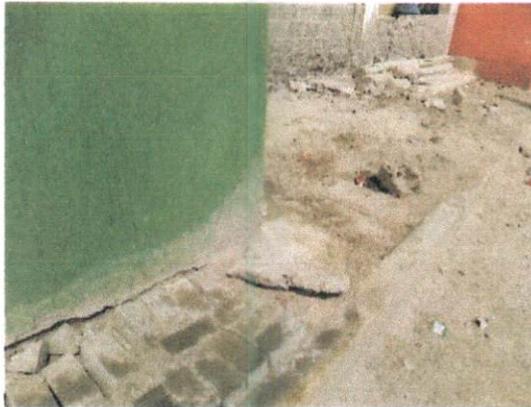
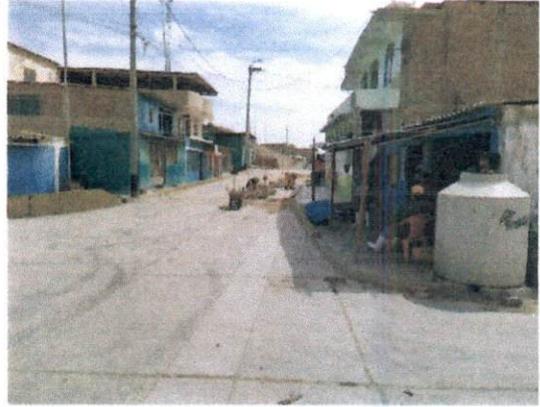
Toma fotográfica n.º 17 y 18

La Isilla Baja, donde se observa reposición manual de adoquines, luego de ejecutada los trabajos correspondientes a conexiones domiciliarias de agua potable.

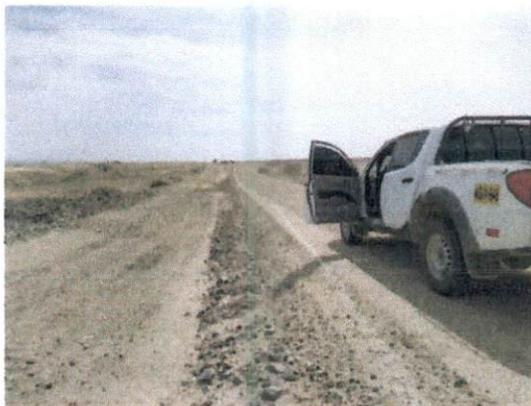
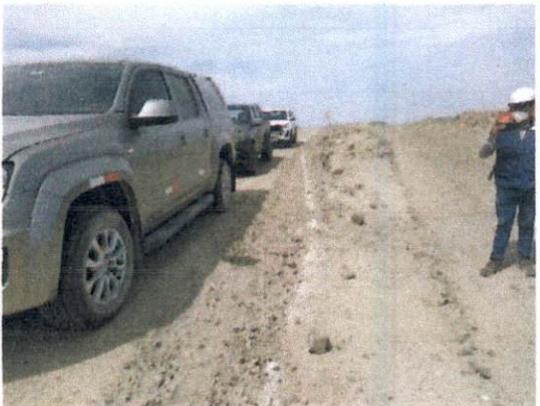
Toma fotográfica n.º 19 y 20

Del trazo y replanteo realizado por el Contratista, este se superpone con la carretera en ejecución por parte de Consorcio Vial, a cargo del Gobierno Regional, lo cual afecta la ejecución de las actividades correspondiente a la Línea de Aducción C.P. Isilla.

Posteriormente, al no contar con la disponibilidad de terreno como consecuencia de la superposición de la línea de aducción proyectada en el expediente técnico con el trazo de la carretera PI 103, ejecutada por encargo del Gobierno Regional de Piura, se tomó en consideración la adecuación del replanteo presentado por el contratista para la formulación del adicional de obra n.° 9 con el deductivo correspondiente, alcanzado a la Entidad con carta n.° 0119-2022-CY/RL de 19 de abril de 2022.

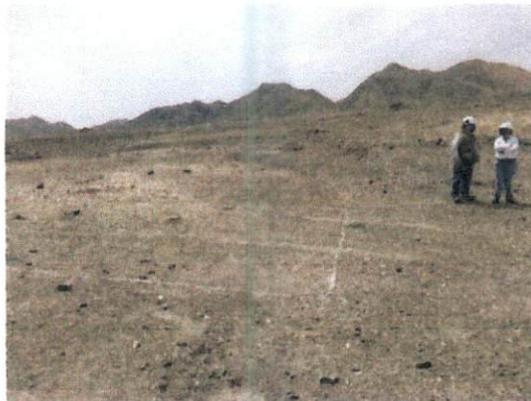
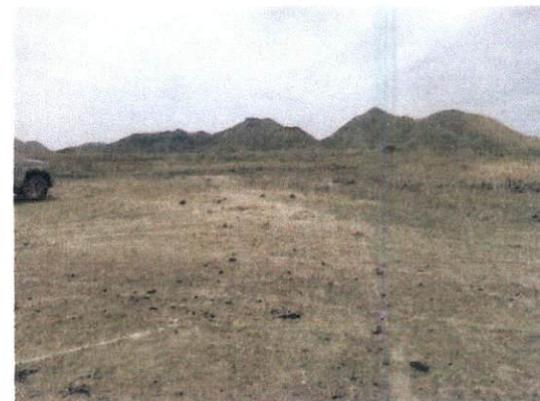
Toma fotográfica n.º 21 y 22

Para el presente proyecto, se ha proyectado construir un nuevo Reservoirio Apoyado de Cabecera, que cuenta con un volumen de 1500 m³, cuya ubicación se encuentra a un costado de la carretera Paita La Isilla, donde solamente se ha hecho los trabajos de trazo y replanteo

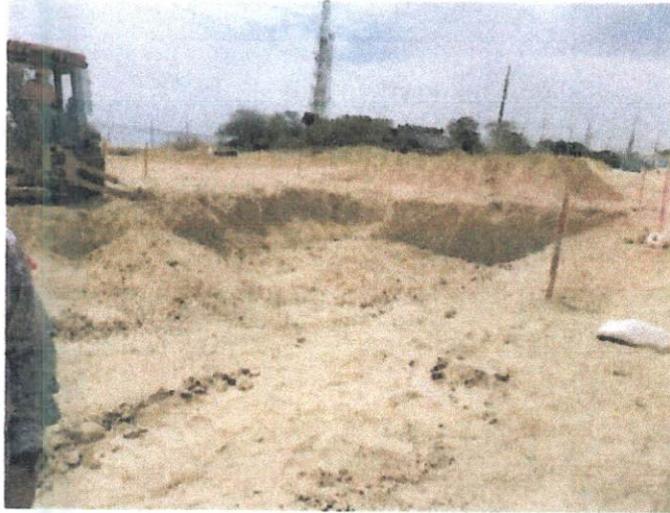
Toma fotográfica n.º 23

Excavación preliminar en Cisterna ubicado en la plataforma del local de EPS GRAU SA – ZONAL PAITA, el cual es un terreno SM arena limosa, mezcla de arena y limo.
