**INFORME DE ORIENTACIÓN DE OFICIO**  
**N° 010-2022-OCI/0459-SOO**

**“ESTADO SITUACIONAL DEL PROYECTO: CREACIÓN DEL  
SERVICIO DE COORDINACIÓN COMUNAL DE TENIENTES  
DEL DISTRITO DE KELLUYO, PROVINCIA DE CHUCUITO –  
DEPARTAMENTO DE PUNO”**

**PERÍODO DE EVALUACIÓN:**  
**DEL 22 DE JUNIO AL 14 DE JULIO DE 2022**

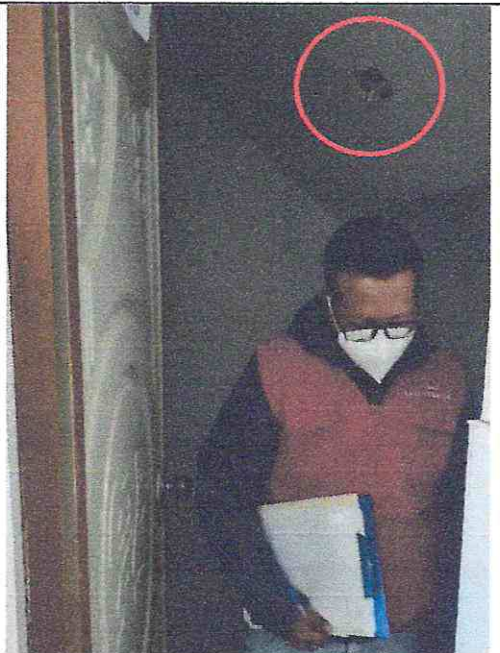
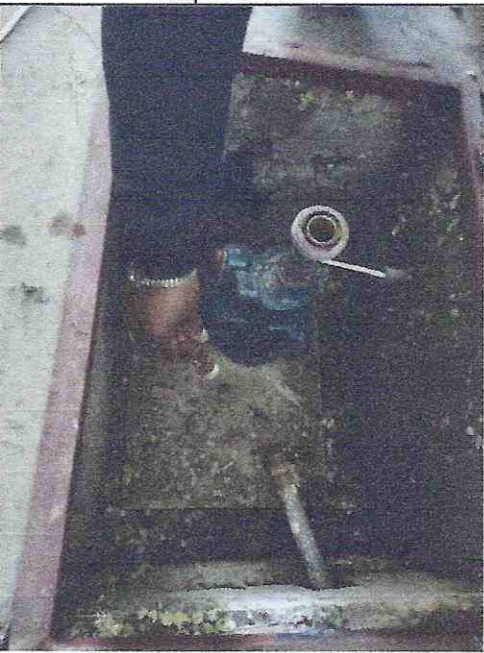
| <p><b>Fotografía n.º 1</b><br/>Verificación de la ejecución de la partida<br/>“02.22.01 Fluorescente circular de 32W incluye<br/>equipo y pantalla” del componente<br/>Construcción de ambientes complementarios.</p> | <p><b>Fotografía n.º 2</b><br/>Verificación de la ejecución de la partida<br/>“02.19.07 Tanque cisterna tipo Rotoplast de<br/>2000 Lts. Incl. acc. e instalación” del<br/>componente Construcción de ambientes<br/>complementarios.</p> |
| <p><b>Comentario:</b> Se aprecia la falta del artefacto eléctrico (fluorescente) en los ambientes del componente.<br/><b>Fuente:</b> Visita de inspección física a la obra efectuada el 22 de junio de 2022.</p> | <p><b>Comentario:</b> Se aprecia falta de instalación de los accesorios del tanque cisterna.<br/><b>Fuente:</b> Visita de inspección física a la obra efectuada el 22 de junio de 2022.</p> |

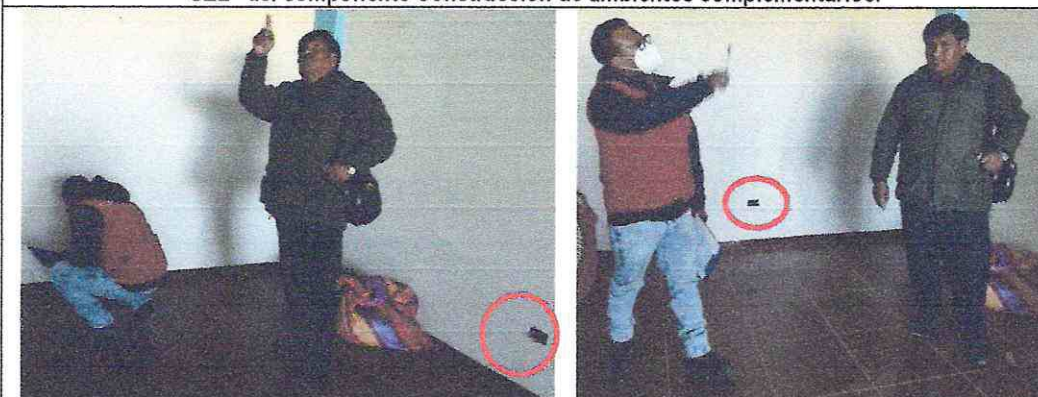
Fotografías n.º 3 y 4

Verificación de la ejecución de la partida "02.20.02 Salida para tomacorrientes bipolar doble con PVC SEL" del componente Construcción de ambientes complementarios.

**Comentario:** Se aprecia la verificación de la ejecución de la partida y la falta de cableado y tomacorriente doble plano de baquelita.

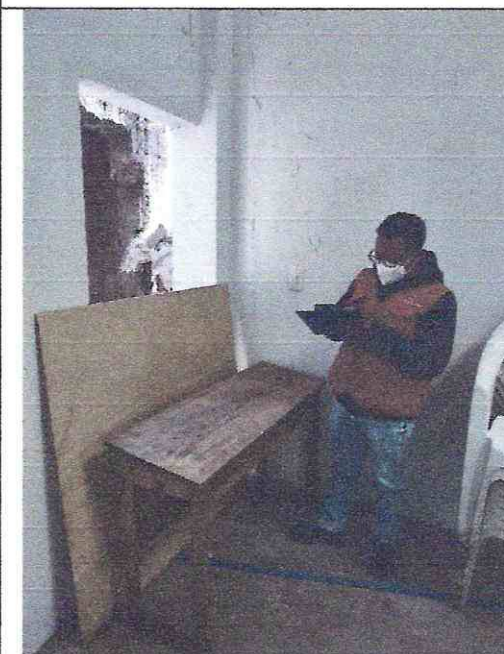
Fotografía n.º 5

Verificación de la ejecución de la partida "03.05.01 Muro de cabeza ladrillo |KING-KONG con cemento - arena" del componente Salon de Usos Múltiples.

**Comentario:** Se aprecia la falta de culminación del muro en la parte posterior de la Salón de Usos Múltiples.

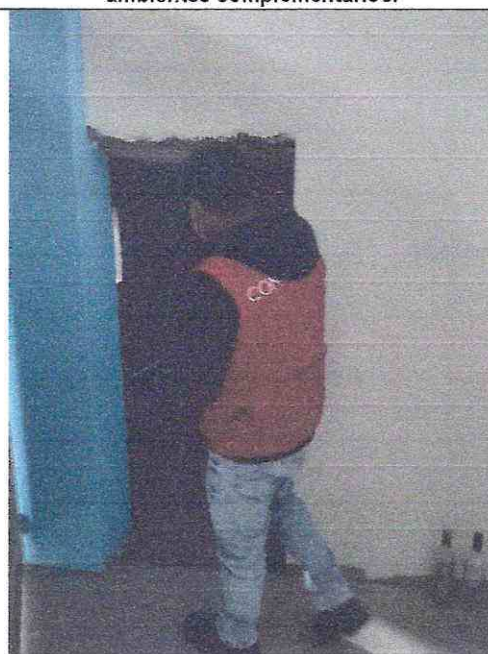
Fotografía n.º 6

Verificación de la ejecución de las partidas "02.07.01 Tarrajeo de muros interiores (mortero 1:5)" y "Piso de cerámico antideslizante 1º calidad" del componente Construcción de ambientes complementarios.

**Comentario:** Se aprecia falta de tarrajeo de muros interiores y la falta de colocación de piso cerámico en el depósito.

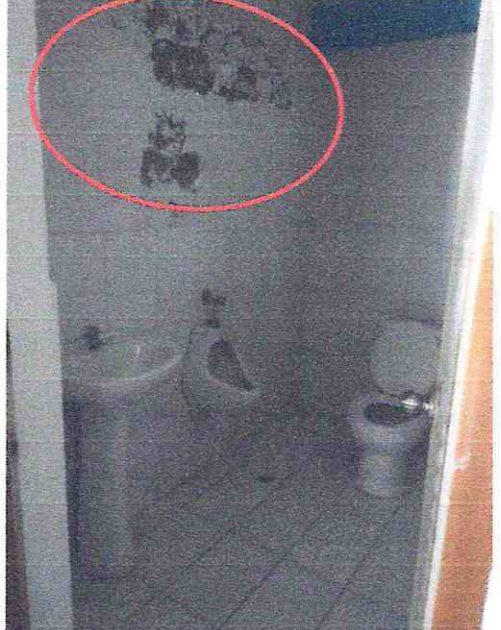
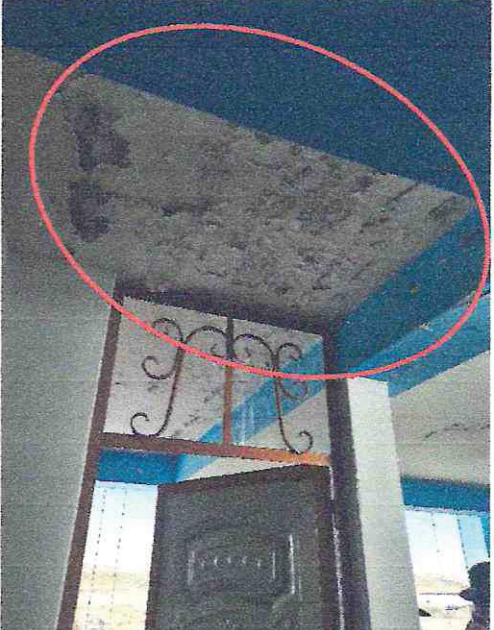
| Fotografía n.º 7<br>Verificación del deterioro prematuro de la infraestructura en el segundo nivel | Fotografía n.º 8<br>Verificación del deterioro prematuro de la infraestructura en el segundo nivel |
| <p><b>Comentario:</b> Se aprecia deterioro de la pintura en muro de los servicios higiénicos.</p> <p><b>Fuente:</b> Visita de inspección física a la obra efectuada el 22 de junio de 2022.</p> | <p><b>Comentario:</b> Se aprecia deterioro de la pintura en el cieloraso del pasadizo.</p> <p><b>Fuente:</b> Visita de inspección física a la obra efectuada el 22 de junio de 2022.</p> |

La situación descrita está ocasionando el deterioro de las instalaciones, situación que podría empeorar con la extensión de la paralización de la ejecución de la obra, lo que generaría a su vez, mayores costos y plazos adicionales para su reparación y mantenimiento, afectando el cumplimiento del propósito de la obra y su finalidad pública; así como el óptimo uso de los recursos públicos, todo ello en perjuicio de los ciudadanos del distrito de Kelluyo.

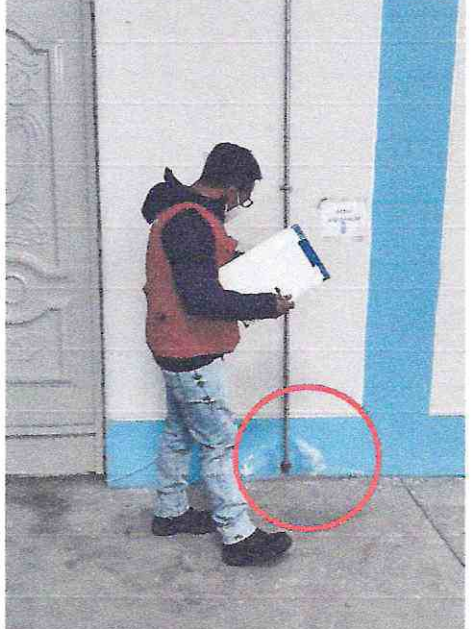
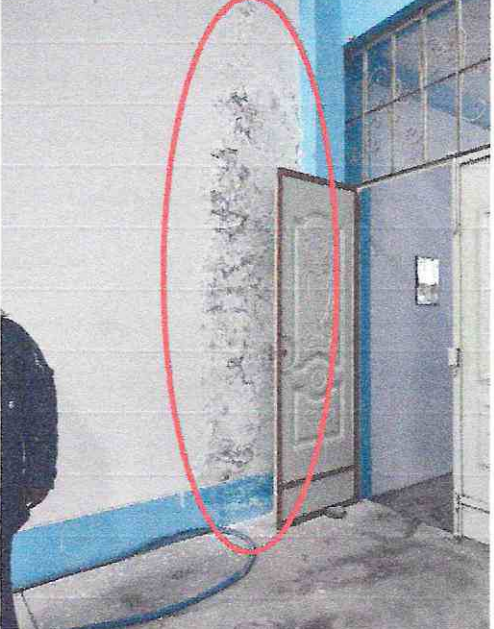
| Fotografía n.º 9<br>Verificación del deterioro prematuro de la infraestructura del salón de usos múltiples | Fotografía n.º 10<br>Verificación del deterioro prematuro de la infraestructura del salón de usos múltiples |
| <p><b>Comentario:</b> Se aprecia deterioro de la pintura e instalación sanitaria en muro del salón de usos múltiples.</p> <p><b>Fuente:</b> Visita de inspección física a la obra efectuada el 22 de junio de 2022.</p> | <p><b>Comentario:</b> Se aprecia deterioro de la pintura en el muro del salón de usos múltiples.</p> <p><b>Fuente:</b> Visita de inspección física a la obra efectuada el 22 de junio de 2022.</p> |

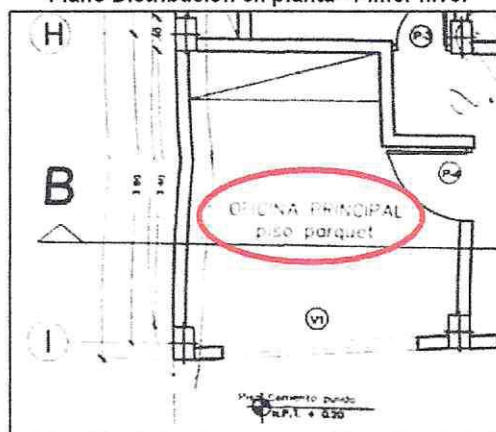
Adicionalmente, los planos de distribución en planta del primer y segundo nivel (planos A-01 y A-02 respectivamente) del expediente técnico de la obra, establecen los ambientes considerados para la colocación del parquet.

**Imagen n.º 1**  
**Plano Distribución en planta - Primer nivel**

**Fuente:** Plano A-01 "Distribución en planta" del Expediente Técnico de la obra.

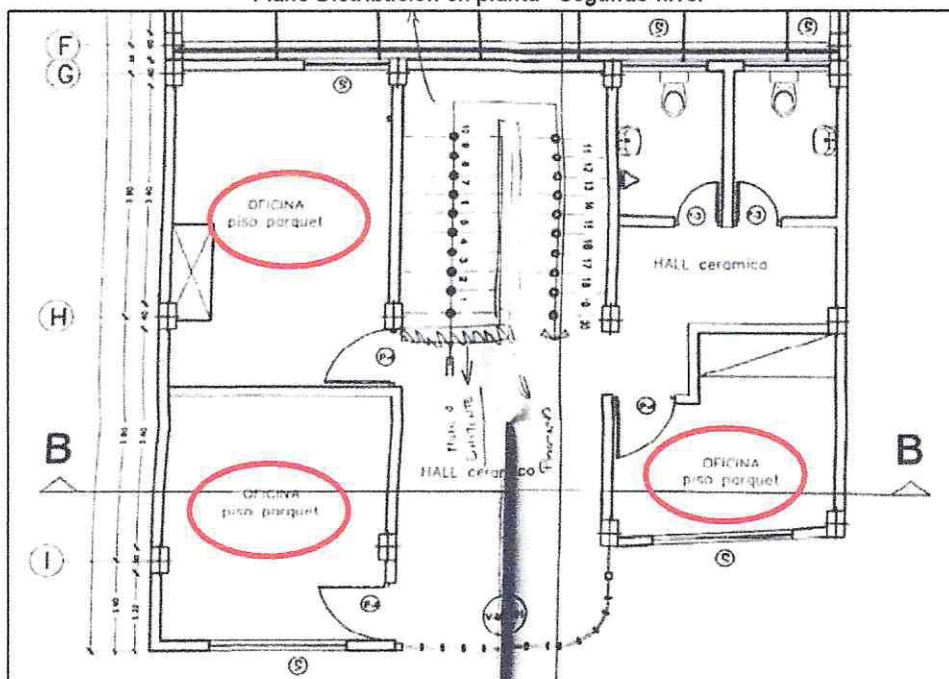
**Imagen n.º 2**  
**Plano Distribución en planta - Segundo nivel**

**Fuente:** Plano A-02 "Distribución en planta" del Expediente Técnico de la obra.

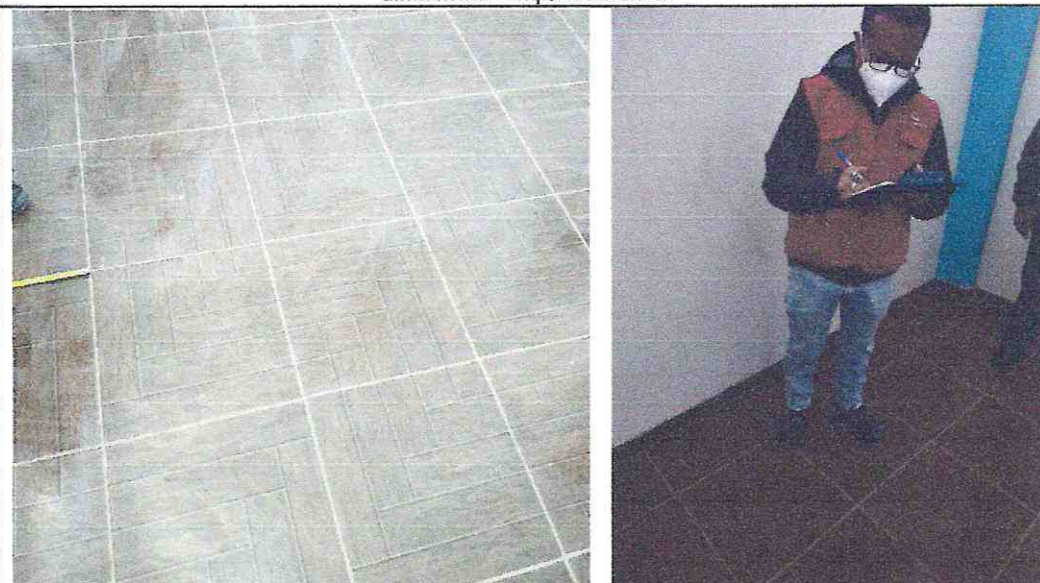
Sin embargo, durante la visita de inspección física a la obra, la comisión de control constató que la partida fue modificada, toda vez que el piso de parquet Huayacan, fue cambiado por piso de cerámico de 45 x 45 cm, conforme se observa en las siguientes fotografías:

**Fotografías n.ºs 11 y 12**  
**Verificación del piso de parquet en ambientes del primer nivel del componente "Construcción de ambientes complementarios"**

**Comentario:** Se aprecia el piso de cerámico de 45 x 45 cm en el ambiente destinado para oficina del primer nivel.

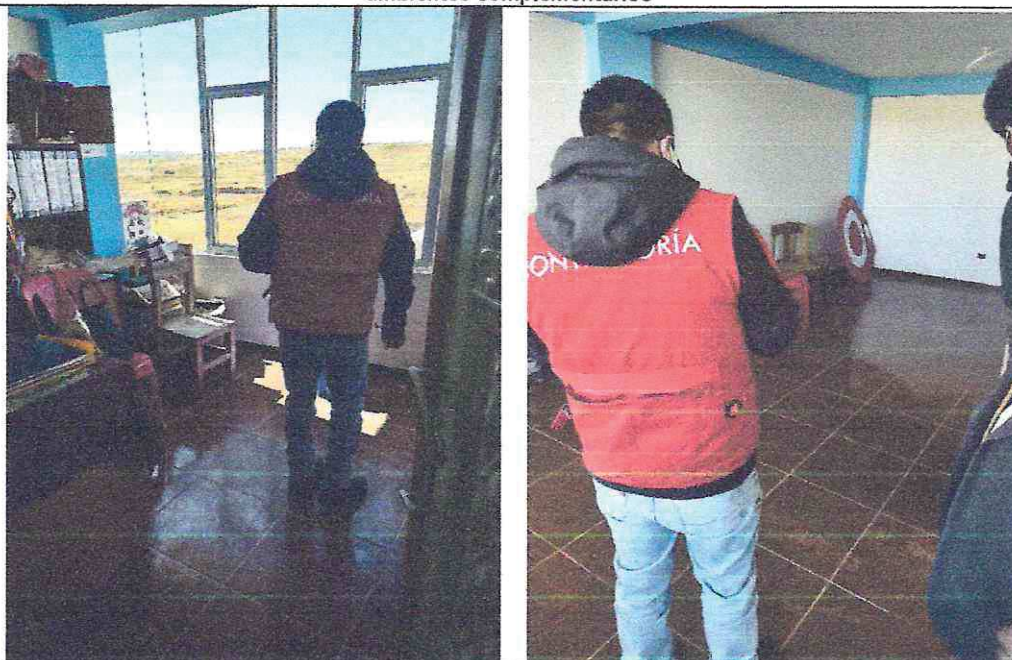
**Fotografías n.ºs 13 y 14**  
**Verificación del piso de parquet en ambientes del segundo nivel del componente "Construcción de ambientes complementarios"**

**Comentario:** Se aprecia el piso de cerámico de 45 x 45 cm en ambientes destinados para oficinas del segundo nivel.  
**Fuente:** Visita de inspección física a la obra efectuada el 22 de junio de 2022.

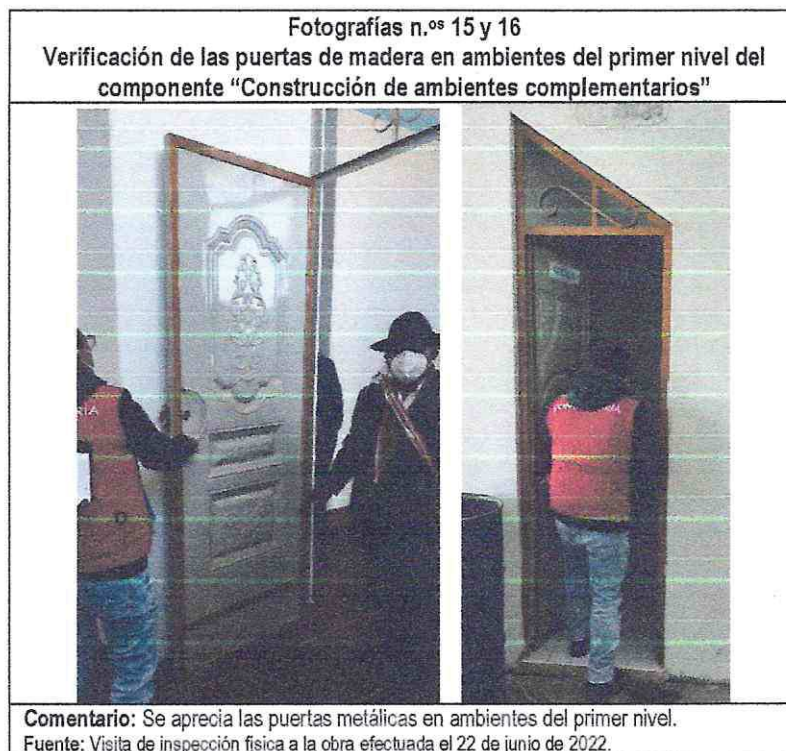
Sin embargo, durante la visita de inspección física a la obra, la comisión de control constató que la partida fue modificada, toda vez que las puertas de madera, fueron cambiadas por puertas metálicas, conforme se observa en las siguientes fotografías:

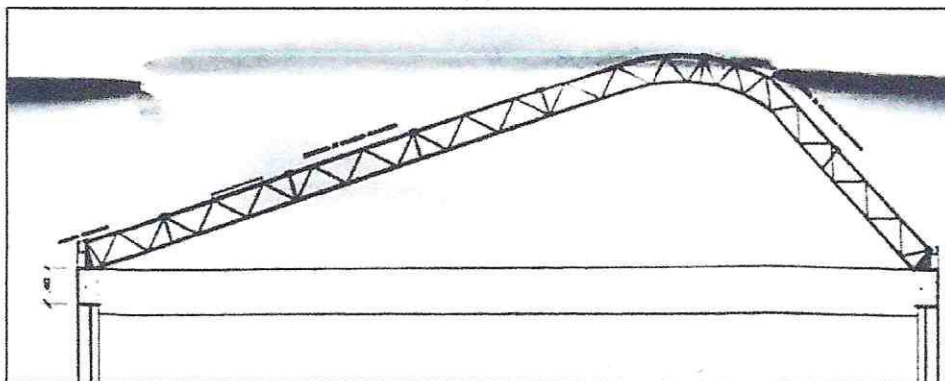
Imagen n.º 4

Sección de la estructura de acero para soporte del calaminon en el plano de elevaciones y cortes

**Fuente:** Plano A-03 "Elevaciones y cortes" del Expediente Técnico de la obra.

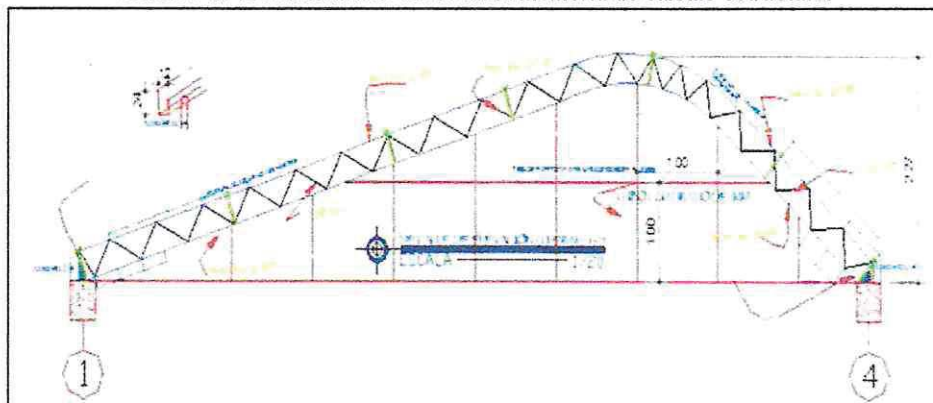
Imagen n.º 5

Sección de la estructura de acero en la memoria de cálculo estructural

**Fuente:** Memoria de cálculo estructural – Cubierta del Expediente Técnico de la obra.

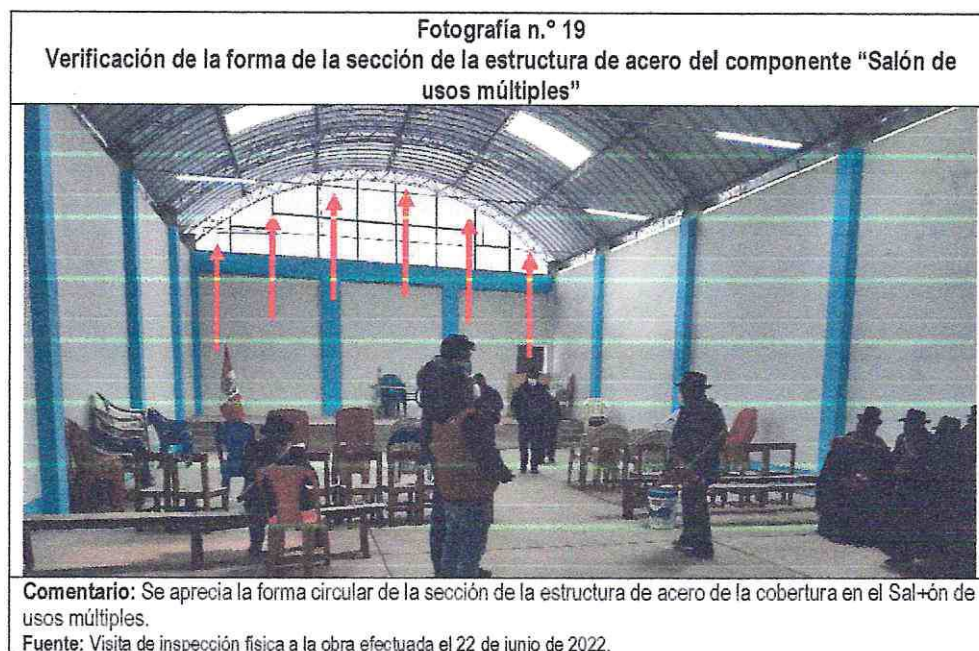
Sin embargo, durante la visita de inspección física a la obra, la comisión de control constató que la partida fue modificada, toda vez que la forma de la sección de la estructura de acero, fue cambiada por una forma circular, conforme se observa en la siguiente fotografía:

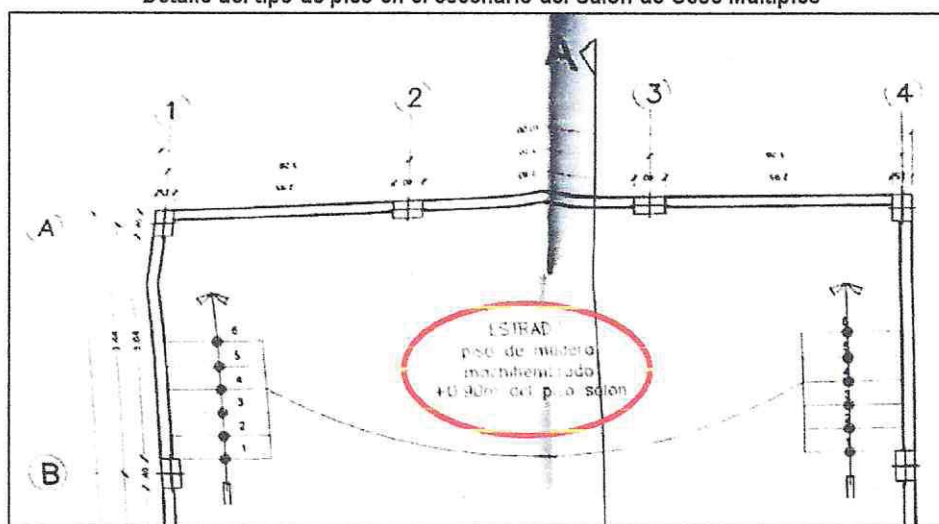
El plano de Distribución en planta A-01 del expediente técnico establece el tipo de piso que se deberá colocar en el escenario del Salón de Usos Múltiples de la obra.

**Imagen n.º 6**  
**Detalle del tipo de piso en el escenario del Salón de Usos Múltiples**

**Fuente:** Plano A-01 "Distribución en planta" del Expediente Técnico de la obra.

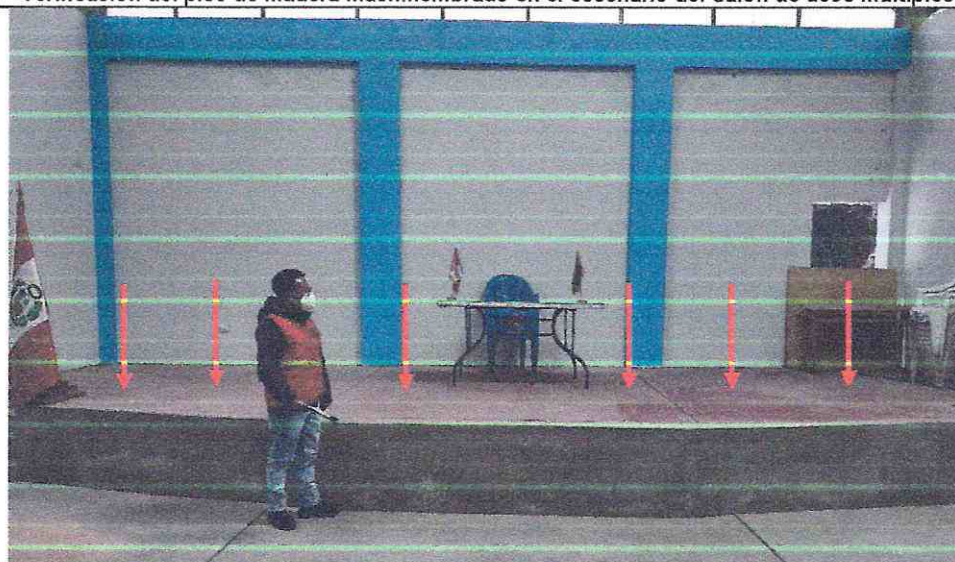
Fotografía n.º 20

Verificación del piso de madera machihembrado en el escenario del Salón de usos múltiples

**Comentario:** Se aprecia el piso del escenario del Salón de Usos Múltiples, que es de cemento pulido, coloreado y con bruñas.

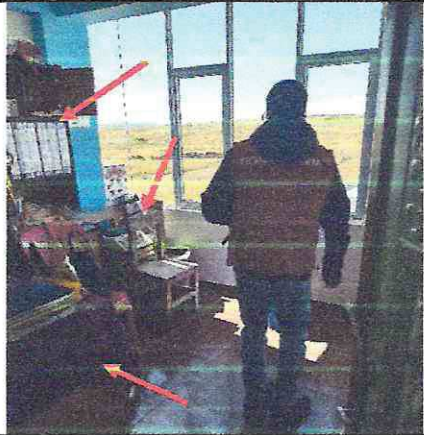
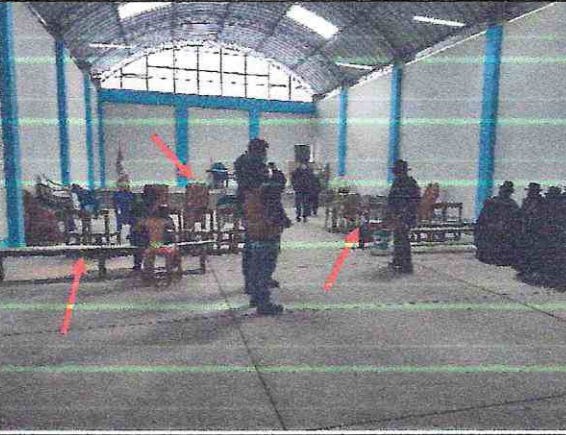
Durante la visita de inspección física a la obra, se ha advertido que los ambientes fueron entregados a los tenientes gobernadores de la jurisdicción del distrito de Kelluyo, quienes hacen uso de los espacios desde octubre de 2020, conforme lo vertido en el Acta de Verificación Física a la Ejecución de la Obra de 22 de junio de 2022 y las fotografías siguientes:

| Fotografía n.º 21<br>Verificación del uso de ambientes | Fotografía n.º 22<br>Verificación del uso de ambientes |
| <p><b>Comentario:</b> Se aprecia mobiliario como parte del uso que se le viene dando a uno de los ambientes.</p> <p><b>Fuente:</b> Visita de inspección física a la obra efectuada el 22 de junio de 2022.</p> | <p><b>Comentario:</b> Se aprecia mobiliario como parte del uso que se le viene dando al salón de usos múltiples.</p> <p><b>Fuente:</b> Visita de inspección física a la obra efectuada el 22 de junio de 2022.</p> |
