**INFORME DE VISITA DE CONTROL
N° 005-2022-OCI/0462-SVC**

**“EJECUCIÓN DE LA OBRA: MEJORAMIENTO DE
SERVICIOS DE AGUA Y SANEAMIENTO EN LOS SECTORES
DE PUCAMOCCO, QUEQUESUR, SAN ISIDRO, ROSASPATA
Y QOLLPACUCHO DE LA COMUNIDAD DE KUNURANA DEL
DISTRITO DE SANTA ROSA - MELGAR - PUNO”**

**PERÍODO DE EVALUACIÓN:
DEL 15 AL 24 DE MARZO DE 2022**

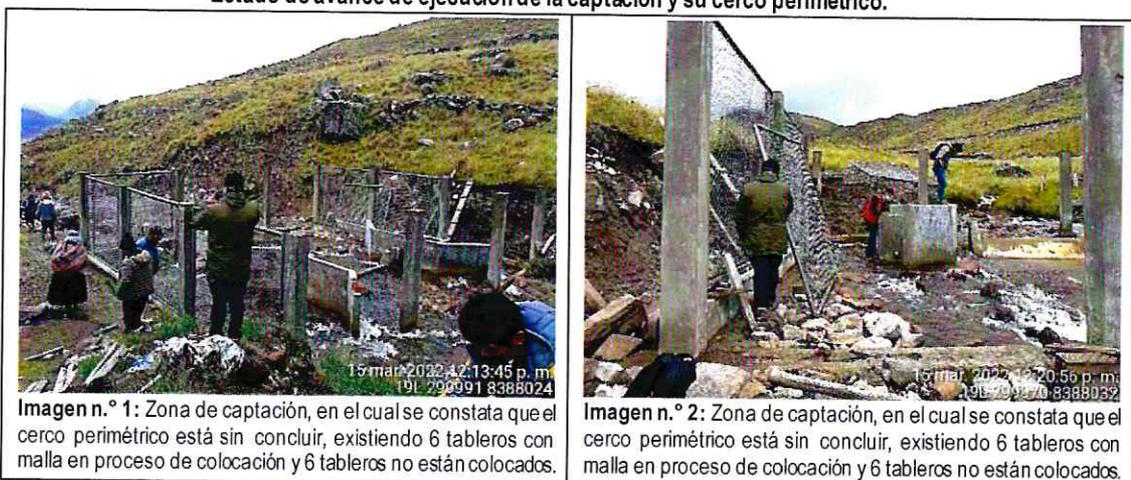
Imágenes n.º 1 y 2
Estado de avance de ejecución de la captación y su cerco perimétrico.

Sin embargo, en la visita de inspección de los días 15 y 16 de marzo de 2022⁴ realizado por la Comisión de Control conjuntamente con los representantes de la Entidad y representante de los beneficiarios, a los lugares de ejecución de la obra, se constató que el cerco perimétrico está sin concluir, existiendo 6 tableros con malla en proceso de colocación y 6 tableros no están colocados, tal como se muestra en las imágenes siguientes:

Situación que no es concordante con lo valorizado y pagado al contratista.

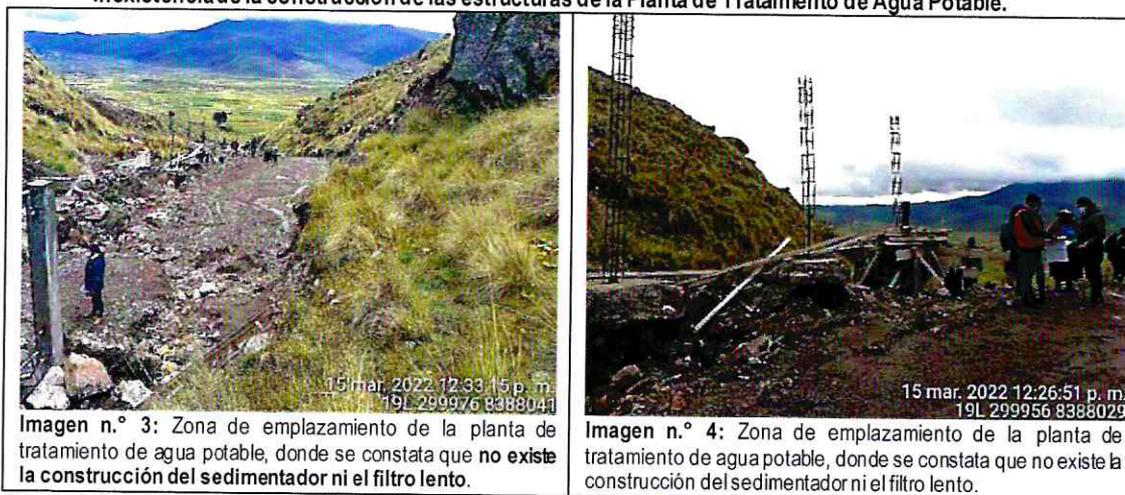
Imágenes n.º 3 y 4

Inexistencia de la construcción de las estructuras de la Planta de Tratamiento de Agua Potable.

Imagen n.º 3: Zona de emplazamiento de la planta de tratamiento de agua potable, donde se constata que **no existe la construcción del sedimentador ni el filtro lento.**

Imagen n.º 4: Zona de emplazamiento de la planta de tratamiento de agua potable, donde se constata que **no existe la construcción del sedimentador ni el filtro lento.**

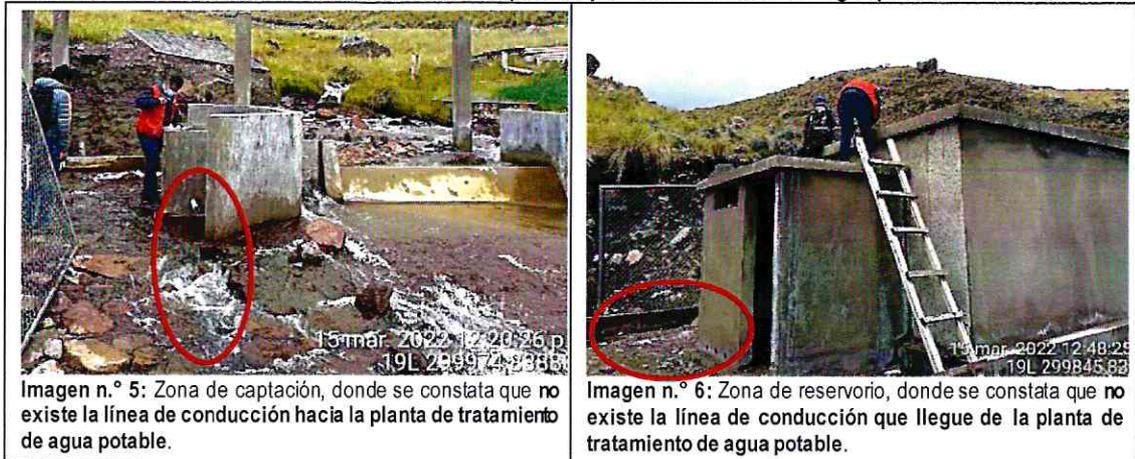
Imágenes n.º 5 y 6

Inexistencia de la línea de conducción entre la captación-planta de tratamiento de agua potable-reservorio.

En ese sentido, al no existir la instalación de la tubería, es imposible que se hayan ejecutado las partidas de rellenos y prueba hidráulica en la línea de conducción. Situación que no es concordante con lo valorizado y pagado al contratista.

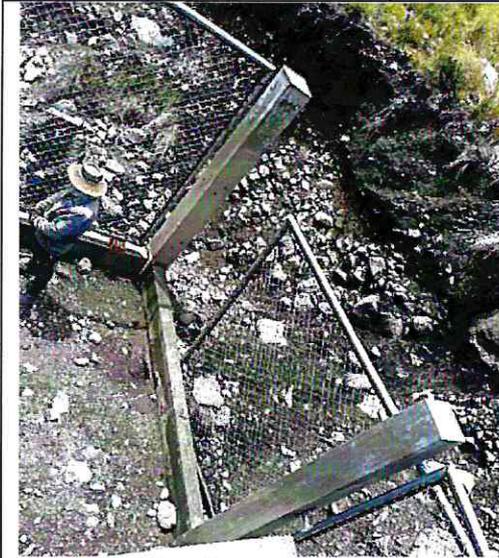
los beneficiarios, a los lugares de ejecución de la obra, se constató que el cerco perimétrico se encuentra sin concluir, existiendo tableros con malla en proceso sin fijación a las columnas y otras en proceso de colocación; además que, los tarrajes exteriores no están culminados, tal como se muestra en las imágenes siguientes:

Imagen n.º 7: Zona de reservorio, donde se constata que los tableros con malla en muros se dejaron en estado de colocación sin culminar.

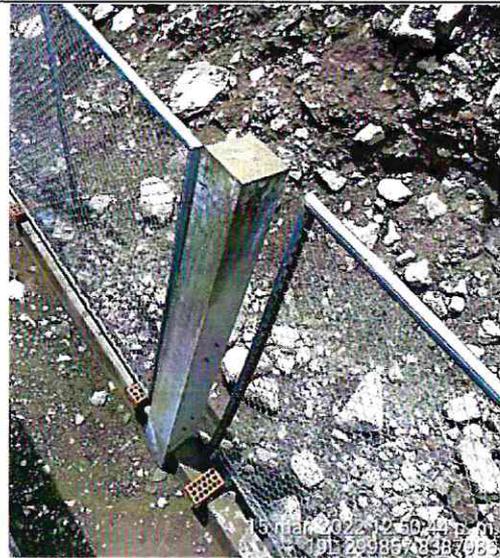
Imagen n.º 8: Zona de reservorio, donde se constata que los tableros con malla en muros se dejaron en estado de colocación sin culminar.

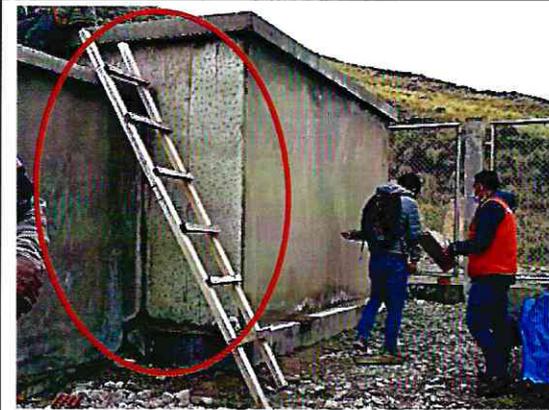
Imagen n.º 9: Zona frontal del reservorio, donde se constata que falta su tarrajeo exterior.

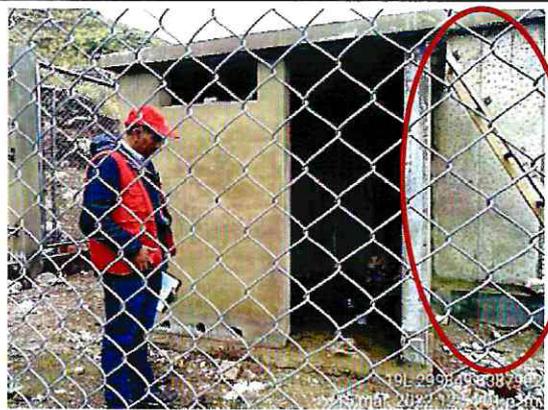
Imagen n.º 10: Zona frontal del reservorio, donde se constata que falta su tarrajeo exterior.

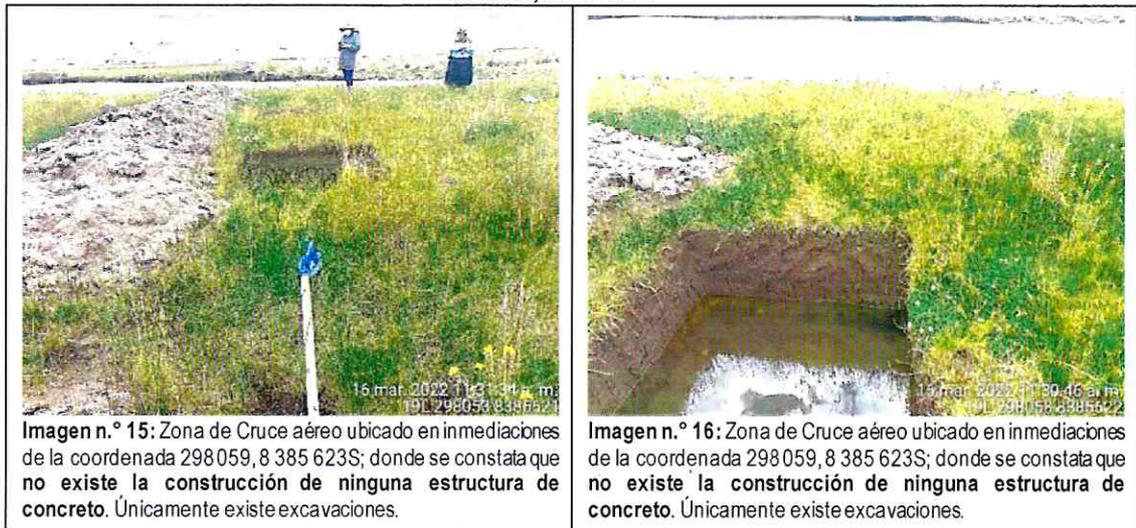
Cruce aéreo de 30m sin ningún avance de estructuras de concreto, ubicado en inmediaciones de la coordenada 298 059E, 8 385 623S.

Imagen n.° 15: Zona de Cruce aéreo ubicado en inmediaciones de la coordenada 298059, 8 385 623S; donde se constata que no existe la construcción de ninguna estructura de concreto. Únicamente existe excavaciones.

Imagen n.° 16: Zona de Cruce aéreo ubicado en inmediaciones de la coordenada 298059, 8 385 623S; donde se constata que no existe la construcción de ninguna estructura de concreto. Únicamente existe excavaciones.

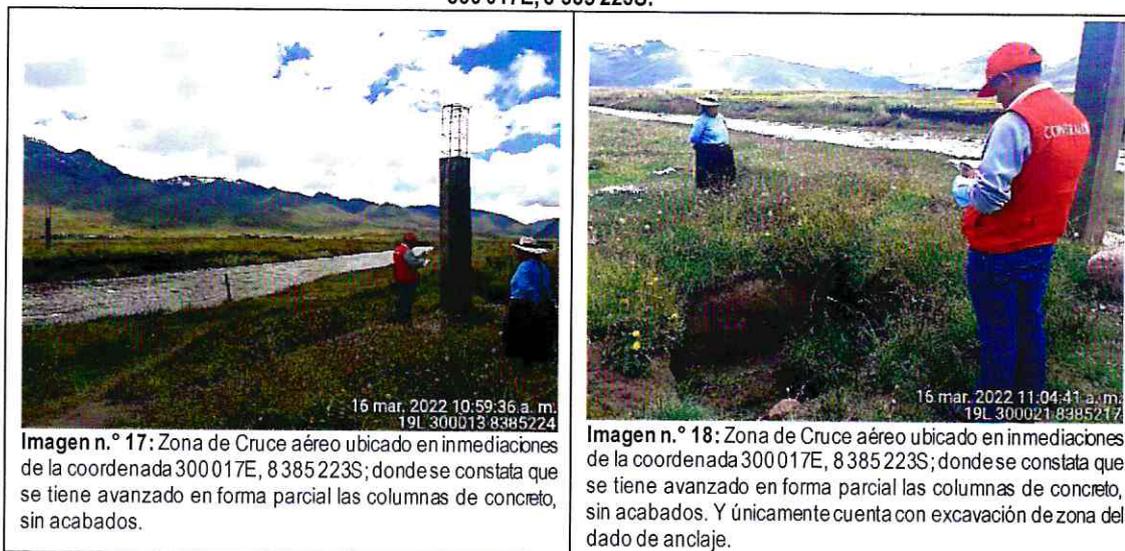
Imágenes n.º 17 y 18

Cruce aéreo de 30m con avance parcial de estructuras de concreto, ubicado en inmediaciones de la coordenada 300 017E, 8 385 223S.

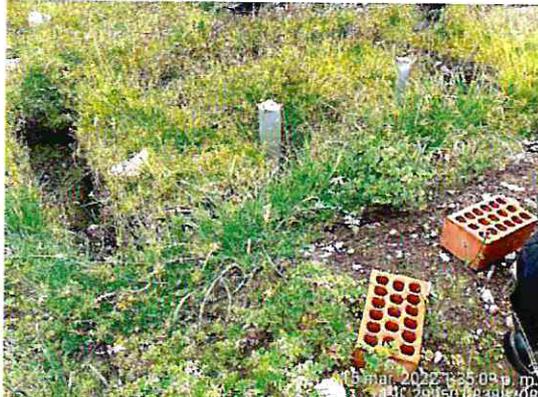
<p>Imagen n.° 19: UBS ubicado en la coordenada 299 501E; 8 388 208S, donde se constata que se tiene avanzado la excavación sin ejecución de obras de concreto.</p>

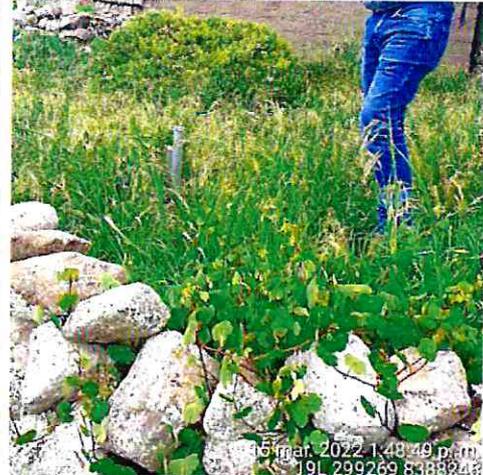
<p>Imagen n.° 20: UBS ubicado en la coordenada 299 269E; 8 388 246S, donde se constata que se tiene avanzado la excavación sin ejecución de obras de concreto.</p>

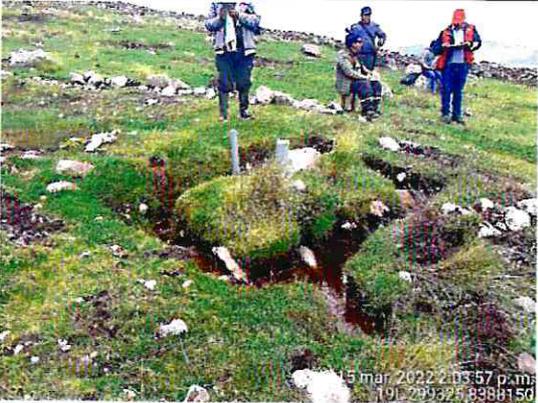
<p>Imagen n.° 21: UBS ubicado en la coordenada 299 325E; 8 388 150S, donde se constata que se tiene avanzado la excavación sin ejecución de obras de concreto.</p>

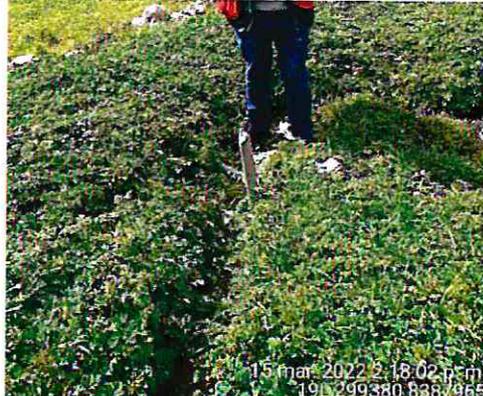
<p>Imagen n.° 22: UBS ubicado en la coordenada 299 380E; 8 387 965S, donde se constata que se tiene avanzado hasta el vacado de cemento corrido.</p>

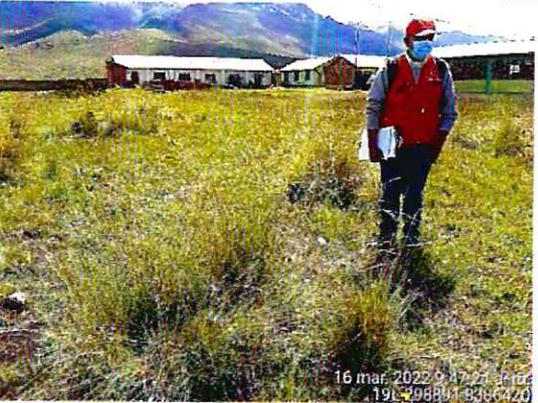
<p>Imagen n.° 23: Coordenada 299 891E; 8 386 420S, donde se encontraría proyectado el UBS del beneficiario: JASS Kunurana Bajo. Lugar en el cual no existe ningún trabajo de ejecución del UBS.</p>

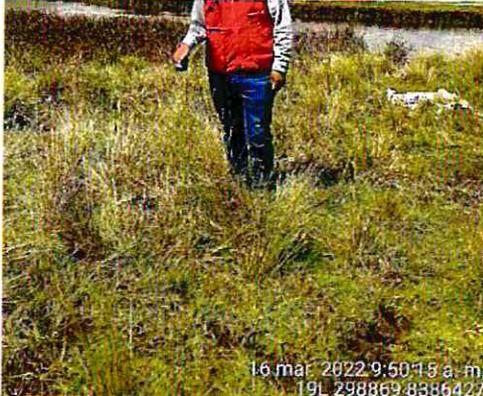
<p>Imagen n.° 24: Coordenada 298 869E; 8 386 427S, donde se encontraría proyectado el UBS del beneficiario: PRONOEI Virgen del Pilar. Lugar en el cual no existe ningún trabajo de ejecución del UBS.</p>

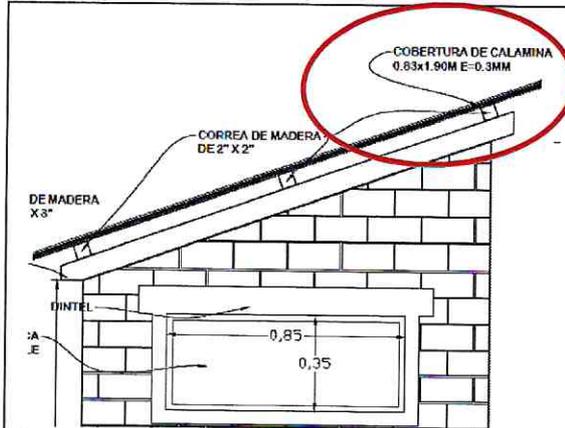
Imagen n.º 25: El expediente técnico especifica la colocación de cobertura de calamina de espesor de E=0,30 mm, según plano PD-19/19.

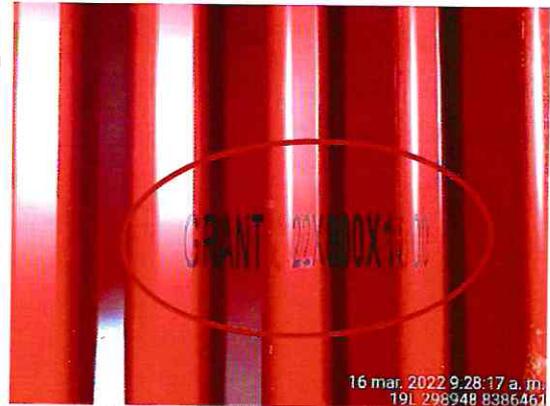
Imagen n.º 26: En la ejecución, se colocó la cobertura de calamina de espesor de E=0,22 mm. Distinto a lo previsto en el expediente técnico.

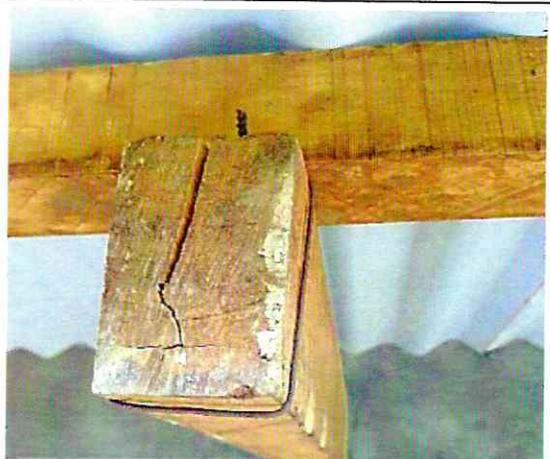
Imagen n.º 28: En la ejecución, se ha utilizado madera corriente para la estructura de soporte del techo de los UBS. Distinto a lo previsto en el expediente técnico. (Color amarillento a blanquecino).

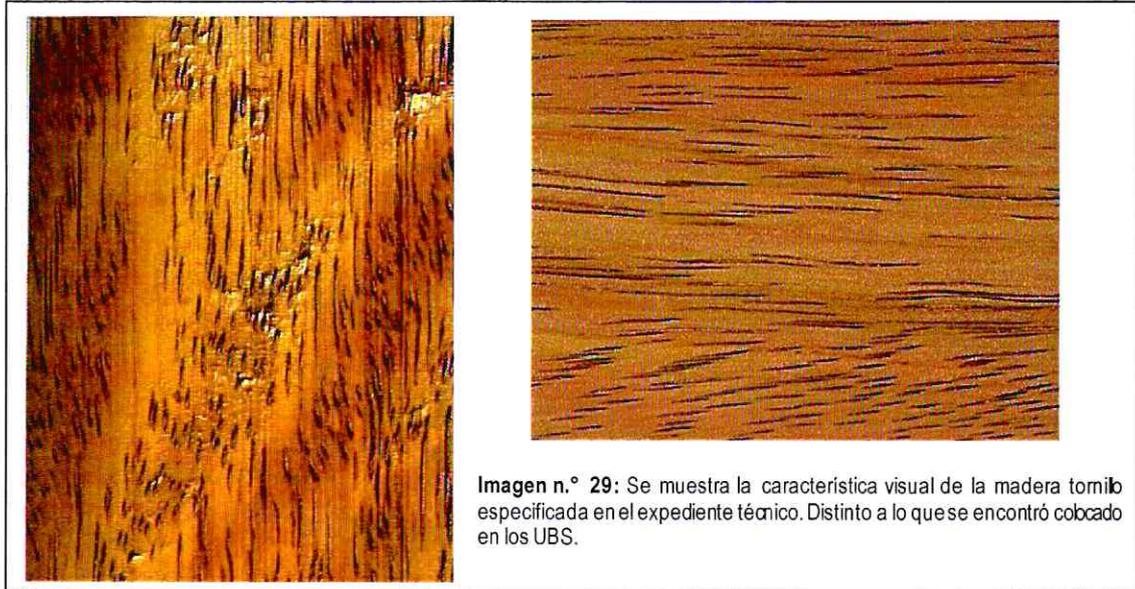
Imagen n.º 29
Características visuales de la madera tornillo.

Imagen n.º 29: Se muestra la característica visual de la madera tornillo especificada en el expediente técnico. Distinto a lo que se encontró colocado en los UBS.

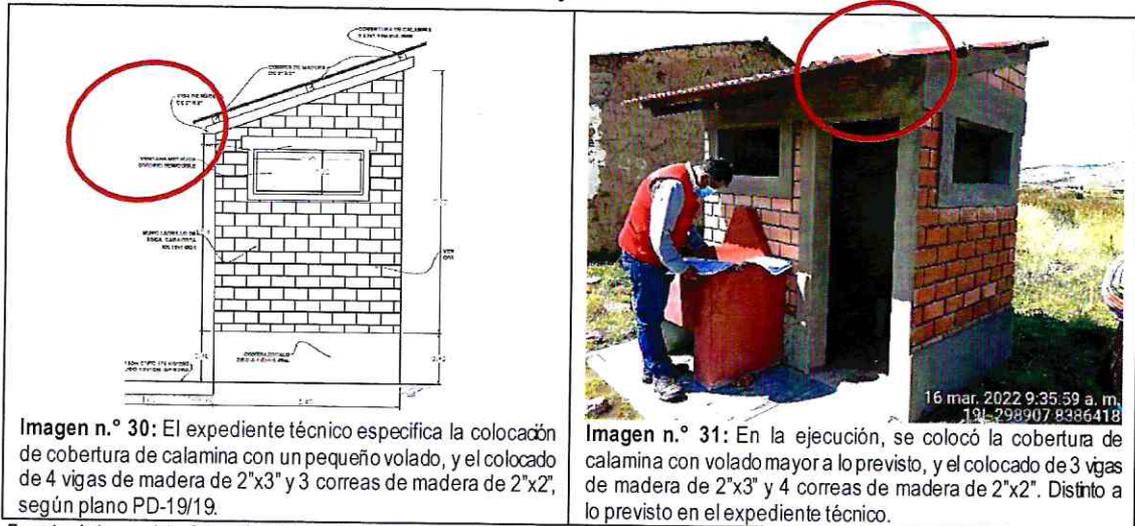
Imágenes n.º 30 y 31
Modificaciones en la ejecución de las UBS.

Imagen n.º 30: El expediente técnico especifica la colocación de cobertura de calamina con un pequeño volado, y el colocado de 4 vigas de madera de 2"x3" y 3 correas de madera de 2"x2", según plano PD-19/19.
