INFORME DE ORIENTACIÓN DE OFICIO N° 0002-2022-OCI/0468-SOO

**ORIENTACIÓN DE OFICIO
MUNICIPALIDAD DISTRITAL DE PAJARILLO,
MARISCAL CÁCERES, SAN MARTÍN**

**“MEJORAMIENTO DEL SISTEMA DE AGUA POTABLE E
INSTALACIÓN DEL SISTEMA DE SANEAMIENTO EN LA
LOCALIDAD DE VÍVERES, DISTRITO DE PAJARILLO,
MARISCAL CÁCERES”**

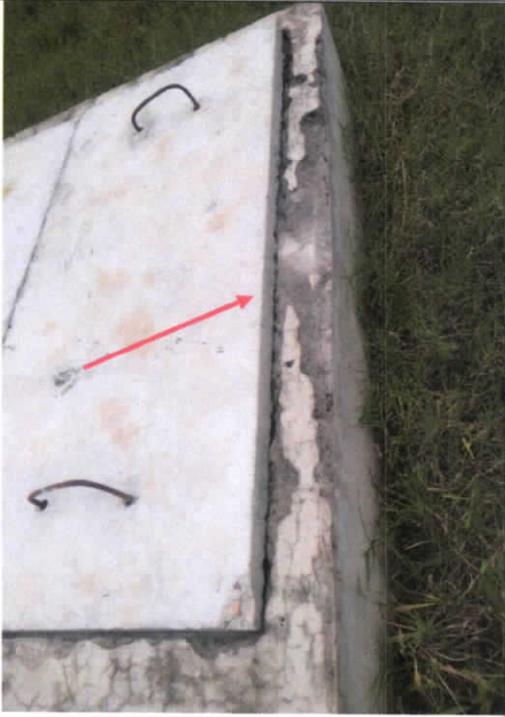
Cabe precisar que, la Obra aun presenta deficiencias como: desgaste y grietas en todos los bordes de concreto de la estructura del pozo recolector, desgaste de concreto en bordes del pozo de las cámaras de bombeo de desagüe, rotura en viga del concreto de la estructura del tanque Imhoff de la PTAR, desgaste y rotura de los bordes del concreto en la superficie de la estructura del tanque Imhoff, grieta con deficiente reparación en el borde de la estructura de la PTAR, y, grietas longitudinales y rotura del concreto en baranda de protección de la PTAR, como se puede observar en el "Acta de Inspección Física" de 17 de febrero de 2022 y en las siguientes fotografías:

| Fotografía n.º 1 | Fotografía n.º 2 |
|--|--|
| <p>Se observa desgaste y grietas en todos los bordes de concreto de la estructura del pozo recolector.</p> | <p>Se observa desgaste de concreto en bordes del pozo de las cámaras de bombeo de desagüe.</p> |

Las fallas en estructuras de concreto se pueden producir por factores externos, calidad de materiales u omisión de detalles en etapas de diseño o construcción o durante su servicio y vida útil y/o por no cumplir con la normativa del Reglamento Nacional de Edificaciones.
