# N° 001-2022-OCI/0475-SCC

"PROYECTO: MEJORAMIENTO DEL SERVICIO DE SANEAMIENTO BÁSICO DEL SECTOR VÍA CANAL DEL BARRIO SAN JOSÉ, PROVINCIA DE TUMBES - TUMBES"

HITO DE CONTROL Nº 6 - EJECUCIÓN DE OBRA

### INFORME DE HITO DE CONTROL N° 001-2022-OCI/0475-SCC

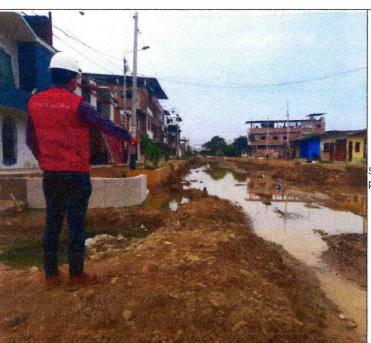
# REGISTRO FOTOGRÁFICO Nº 1 VISTA PANORÁMICA DE LA CALLE TARAPACÁ TRAMO ENTRE BUZONES BP-8 Y BP-10 DEL COLECTOR PRINCIPAL

El 14 de febrero de 2022, la comisión de control llevó a cabo una (1) inspección física a la Obra, advirtiendo que en los tramos de la calle Tarapacá se han producido represamientos de aguas pluviales y aguas servidas; conforme se ilustra en los siguientes registros fotográficos:

Se aprecian represamientos de aguas pluviales, así como de aguas servidas

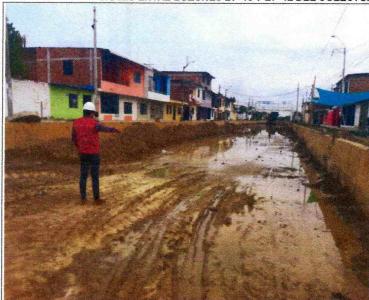
# REGISTRO FOTOGRÁFICO Nº 2 VISTA PANORÁMICA DE LA CALLE TARAPACÁ TRAMO ENTRE BUZONES BP-10 Y BP-12 DEL COLECTOR PRINCIPAL

Se aprecian represamientos de aguas pluviales, así como de aguas servidas

Al respecto, el residente de la Obra, Ing. Edilberto Carrasco Pérez manifestó que hace quince (15) días las redes existentes de desagüe<sup>4</sup> se encuentran colapsadas y según información brindada por el personal del Organismo Técnico de la Administración de los Servicios de Saneamiento – OTASS<sup>5</sup>, resulta necesario que se cambie un tramo de tubería en la calle Tarapacá; motivo por el cual han solicitado apoyo del Contratista y así puedan continuar con la ejecución de los trabajos en dicha zona. La citada situación, viene generando que las aguas de los desagües domiciliarios no discurran por gravedad, sino que se generan represamientos y reboses; conforme se puede apreciar en el registro fotográfico n.° 3:

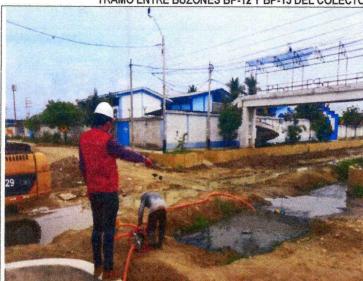
# REGISTRO FOTOGRÁFICO Nº 3 VISTA PANORÁMICA DE LA CALLE TARAPACÁ TRAMO ENTRE BUZONES BP-12 Y BP-13 DEL COLECTOR PRINCIPAL

Se aprecian represamientos de aguas pluviales así como de aguas servidas

Asimismo, se aprecia el rebose de aguas servidas proveniente de un buzón perteneciente a la red colectora pre-existente.

En relación a ello, se consultó al residente de la Obra porqué aún no se ha culminado la red del colector principal con la finalidad que se pueda poner en funcionamiento la misma y de esta manera evitar los reboses y represamientos; obteniendo como respuesta lo siguiente:

"(...) En relación al tramo final del colector principal (...) aún no se realizan trabajos puesto que se encuentra en trámite de aprobación un adicional de obra por partidas nuevas relacionadas con la unidad de medida de las partidas de excavación. (...) y a la fecha aún no se ha recibido pronunciamiento de aprobación por parte de la Entidad".
