INFORME DE ORIENTACIÓN DE OFICIO
N° 009-2022-OCI/0667-SOO

**“ADMINISTRACIÓN DEL EQUIPAMIENTO MÉDICO,
COMPLEMENTARIO, Y MOBILIARIO DE LOS CENTROS DE
SALUD – RED DE SALUD TACNA”**

**PERÍODO DE EVALUACIÓN:
DEL 5 AL 10 DE MAYO DE 2022**

TACNA, 25 DE MAYO DE 2022

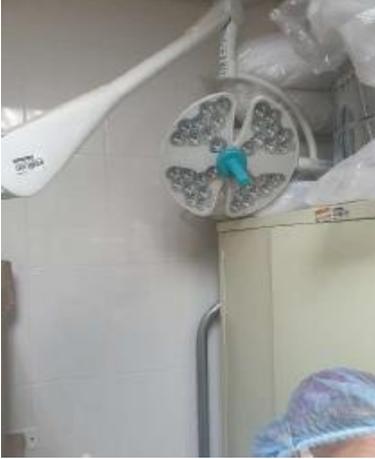
- Se verificó una Lámpara Cialítica Rodable marca AIVA (ALVO Medical), con código inventario 2015 N° 0026723, que se encuentra guardada sin uso en el Área de Obstetricia y otra Lámpara Cialítica Rodable de iguales características, con código inventario 2015 N° 0026543, se encuentra en el área de Tópico de Enfermería, indicando el personal a cargo que se utilizaba eventualmente en dicha área pero que su estado actual es inoperativo y que se requiere su reparación y/o mantenimiento.

<p>Toma Fotográfica 1: Área de Obstetricia. Lámpara Cialítica Rodable marca AIVA (ALVO), código inventario 2015: 0026723, se encuentra guardada sin uso.</p>	<p>Toma Fotográfica 2: Área de Obstetricia. Esterilizador de instrumental médico marca MEMMERT (O/C 1822), se encuentra guardado sin uso.</p>

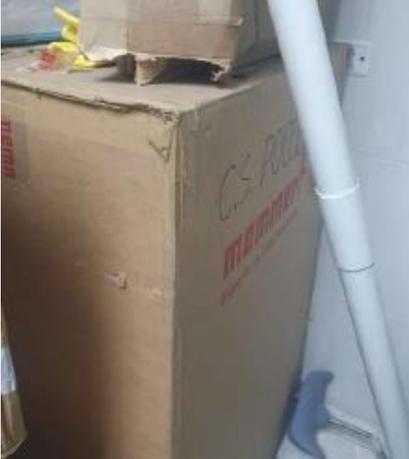
- En el **Servicio de Obstetricia**, se verificó otros equipos y ambientes destinados a sala de partos, tales como Lámparas Cialíticas Rodable y Esterilizador de Instrumental Médico marca MEMMERT (O/C 1822), guardados en sus cajas, sin uso, debido a que el nivel del centro de salud es I-3 asistencial. Dichos equipos, según la responsable del área y responsable del almacén, fueron adquiridos por la Municipalidad Distrital de Pocollay a cargo de la ejecución de la obra, quienes diseñaron la obra con una categoría superior I-4, por lo que no pueden utilizar dichos equipos.

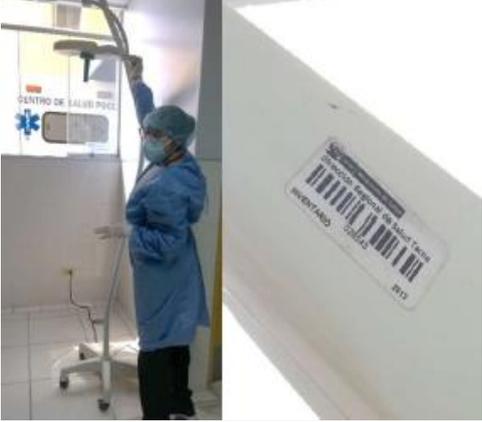
<p>Toma Fotográfica 3: Área de Obstetricia. Lámpara Cialítica Rodable marca ALVO, código inventario 2015: 0026543, en ambiente de Tópico-Enfermería, estado inoperativo)</p>	<p>Toma Fotográfica 4: Área de Laboratorio. Analizador Bioquímico Automatizado sin código patrimonial, estado bueno.</p>

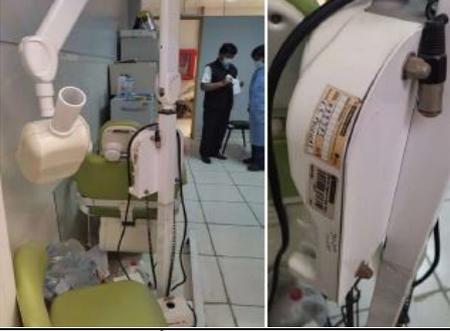
- En el **servicio de Odontología**, se advierte que el Equipo de Rayos X marca X-DENT, N° de serie 70P2-0505, con código inventario 2015 N° 0022373, se encuentra sin uso en el ambiente del citado servicio. Al respecto, el responsable del área señala que los muros no cuentan con un revestimiento de protección (plomo) contra las radiaciones, por lo que no pueden utilizar dicho equipo. Además, se encontró un equipo AUTOCLAVE marca TUTTNAUER modelo 2349EA, sin uso por falta de mantenimiento.

<p>Toma Fotográfica 5: Área de Odontología. Equipo de rayos X marca X-DENT, código 2015: 0022373, sin uso por falta de revestimiento en muros contra las radiaciones.</p>	<p>Toma Fotográfica 6: Área de Odontología. Equipo Autoclave marca TUTTNAUER modelo 2340EA, sin uso por falta de mantenimiento.</p>

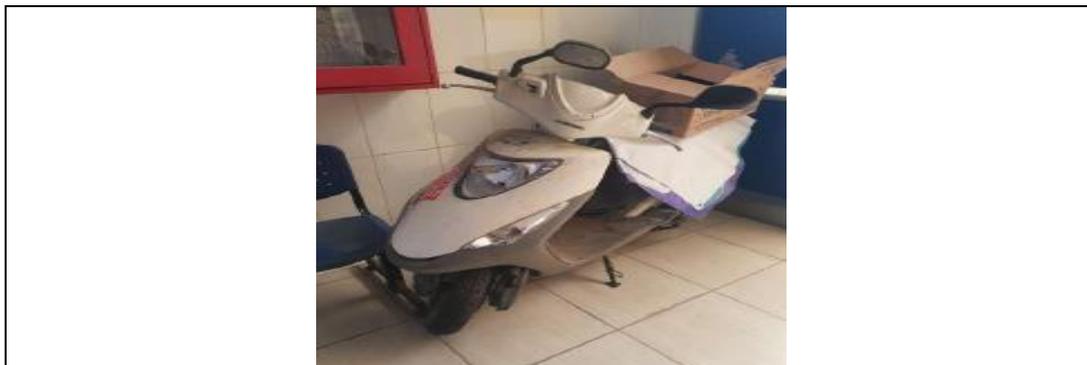
- De otro lado, se encontró en el ingreso del servicio de Odontología una motocicleta marca Honda color blanco, sin uso.

Toma Fotográfica 7: Área de Odontología. Motocicleta marca Honda modelo Elite, placa EA-9774, código inventario 2015: 026564, sin uso.

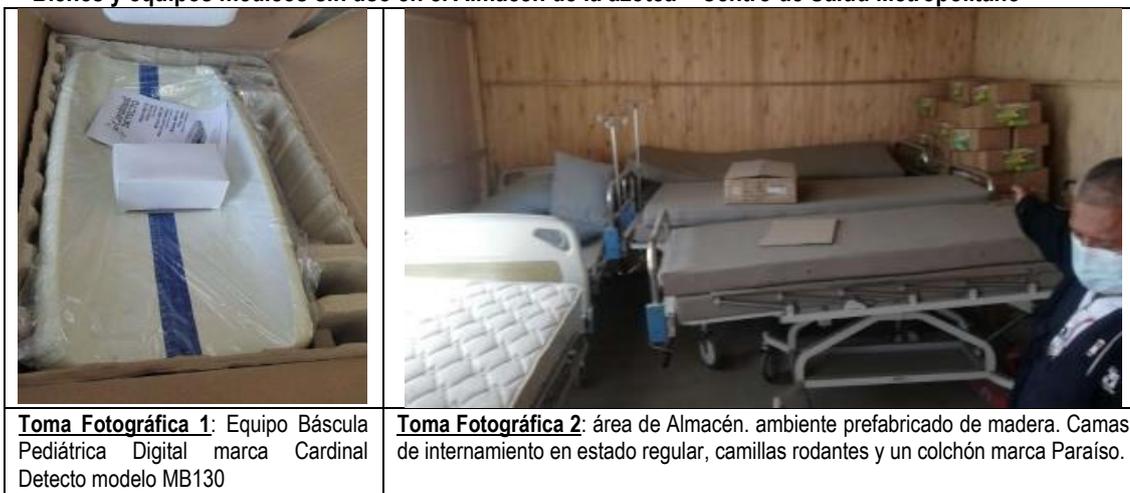
Panel Fotográfico n.° 3

Por otro lado, de la verificación realizada al ambiente prefabricado que funciona como área de Almacén en la azotea del establecimiento, se encontró un (1) equipo Bascula Pediátrica Digital marca Cardinal Detecto modelo MB130 color blanco, serie N° C16024286 guardado sin uso, además se encontró almacenado 03 Camillas Rodantes con barandas cromadas, 02 Camas de Hospitalización y 01 Colchón marca Paraíso, según se detalla en las imágenes siguientes:

Bienes y equipos médicos sin uso en el Almacén de la azotea – Centro de Salud Metropolitano

Toma Fotográfica 1: Equipo Báscula Pediátrica Digital marca Cardinal Detecto modelo MB130

Toma Fotográfica 2: área de Almacén. ambiente prefabricado de madera. Camas de internamiento en estado regular, camillas rodantes y un colchón marca Paraíso.

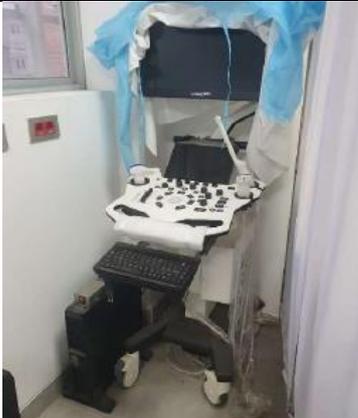
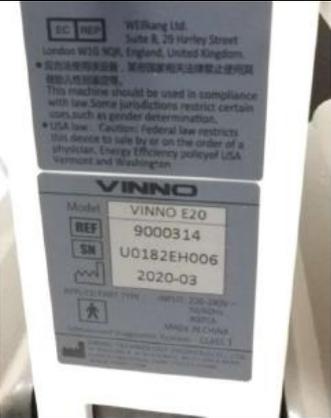
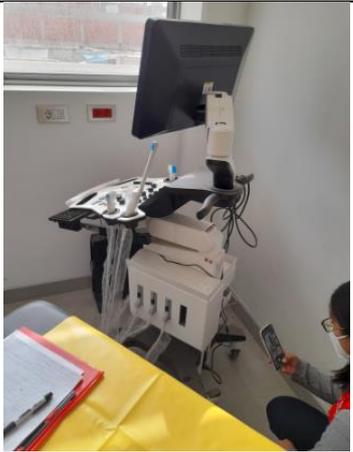
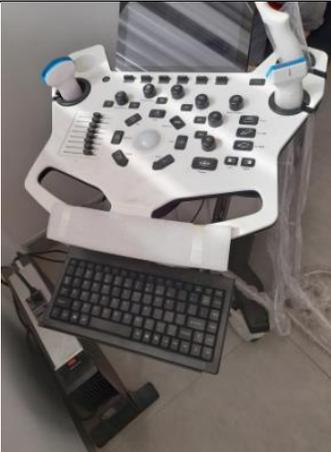
Panel Fotográfico n.º 4
Bienes y equipos médicos sin uso en las distintas áreas del Centro de Salud Metropolitano

- Un Equipo Ecógrafo portátil Doppler 3D del Área de Obstetricia, se encuentra ubicado en el ambiente de Medicina General (segundo nivel), en relación a la primera visita realizada el 5 de mayo de 2022, el personal responsable manifestó que dicho bien se encuentra sin uso desde su reposición por falta de capacitación para su configuración y mantenimiento. Asimismo, según Acta n.º 001-2022-OCI-DRST/GOB.REG.TACNA-CS.METROPOLITANO en la visita realizada el 6 de mayo de 2022, el personal de dicho consultorio mencionó que se viene realizando una capacitación gestionada por el propio centro de salud a fin de poder utilizar dicho equipo, además manifestaron que la demanda de pacientes que necesitan ser atendidos con el ecógrafo son canalizados mediante el SIS o lo derivan a otro centro de salud. Las tomas fotográficas del equipo se muestran a continuación:

<p>Toma Fotográfica 1: Ecógrafo Doppler 3D sin uso en el consultorio de Medicina General</p>	<p>Toma Fotográfica 2: Ecógrafo Doppler 3D parte posterior</p>

<p>Toma Fotográfica 3: Ecógrafo Doppler 3D vista lateral</p>	<p>Toma Fotográfica 4: Ecógrafo Doppler 3D tablero de control</p>

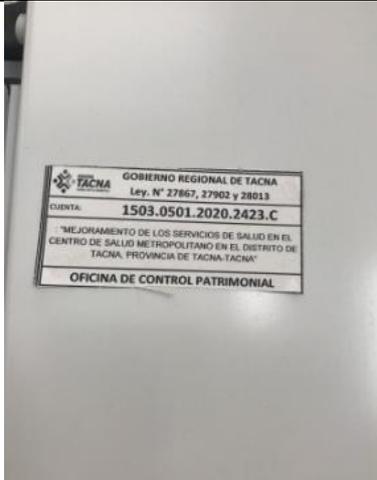
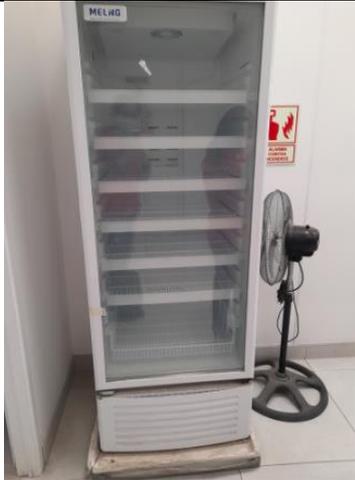
- Una Refrigeradora para medicamentos marca MELING ubicado en el Área de Administración (tercer piso) al costado de los SSHH de varones, asimismo, en dicho

<p>Toma Fotográfica 1 y 2: Código de Refrigeradora para medicamentos ubicado en el Área de Administración tercer piso.</p>

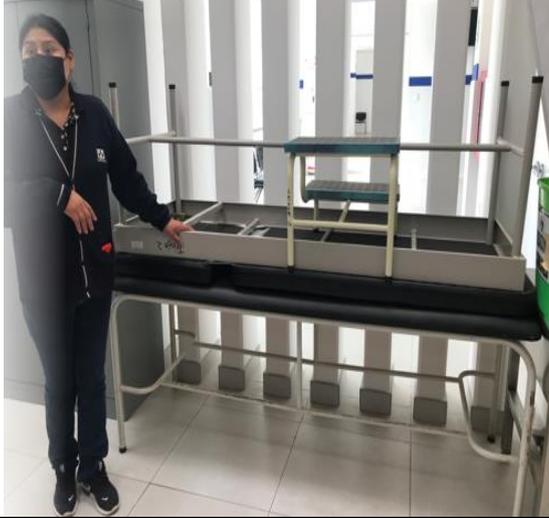
- ambiente se encontró una camilla metálica graduable, una escalatina de dos (2) peldaños y un (1) armario metálico de dos puertas, que no vienen siendo utilizados.

<p>Toma Fotográfica 3: Camilla metálica graduable, escalatina de 2 peldaños y un armario metálico ubicados en el Área de Administración.</p>	<p>Toma Fotográfica 4: Equipo de Rayos X Dental Rodable Digital no cuenta con Radiovisógrafo RVG.</p>

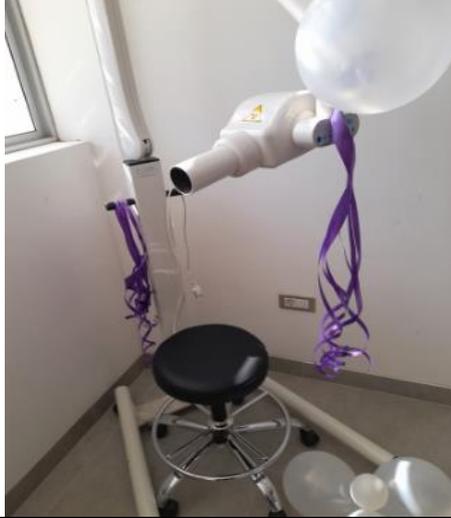
- Un Equipo de Rayos X Dental Rodable Digital, en el ambiente de Odontología, precisando el responsable del área que no cuentan Radiovisógrafo RVG que permita un menor grado de radiación para el paciente.

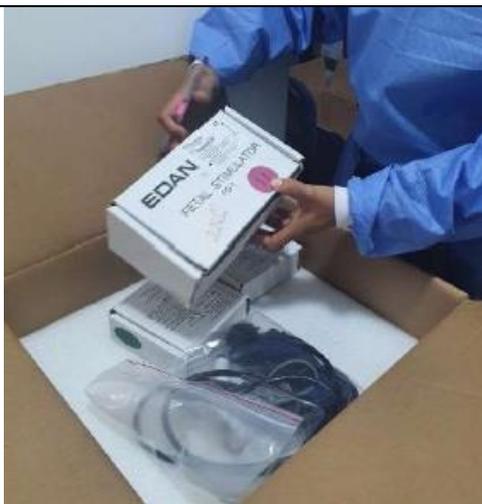
- Un Estimulador Fetal marca EDAN modelo FS-1 del Área de Obstetricia, se encuentra guardado en un ambiente de depósito del segundo piso.
 - Un Monitor Fetal marca EDAN del Área de Obstetricia, no se encuentra calibrado, presenta problemas en la impresión, por lo que se encuentra almacenado.

Toma Fotográfica 5: Equipo Estimulador Fetal marca EDAN, modelo FS-1, Área de Obstetricia.

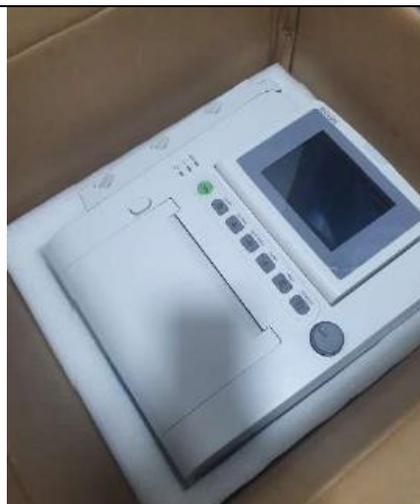
Toma Fotográfica 6: Equipo Monitor Fetal marca EDAN, modelo F3. Área de Obstetricia

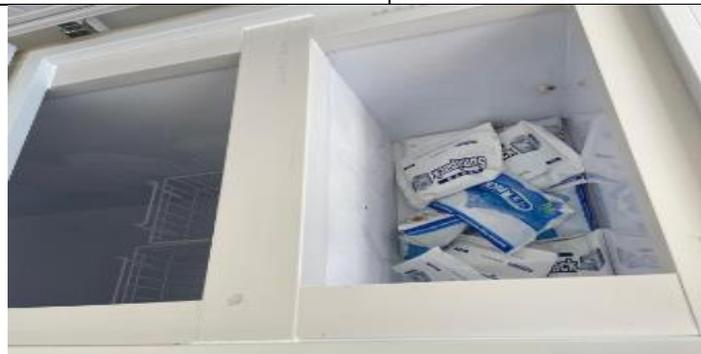
- Una Congeladora Horizontal para Vacunas de la Cadena de Frio (primer piso), se encuentra en el kitchenette del tercer piso, al respecto la encargada de almacén manifiesta que dicha congeladora no cumple con las características de la norma técnica de salud y normas de la OMS para la conservación de vacunas en cadena de frio.

Toma Fotográfica 7: Congelador horizontal para vacunas se viene utilizando en el área de kitchenette.
Acta n.° 001-2022-OCI-DRST/GOB.REG.TACNA-CS.METROPOLITANO de 6 de mayo de 2022.

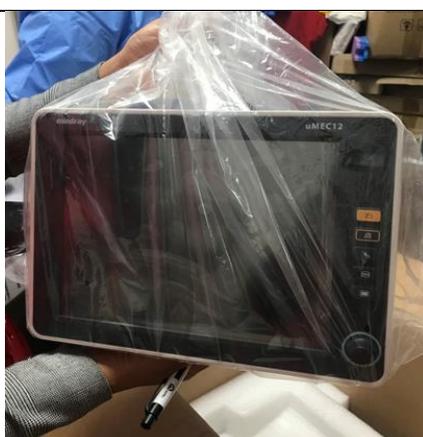
Asimismo, en el Área de Almacén ubicado en el tercer piso del establecimiento, se constató bienes y equipos médicos almacenados en sus cajas los cuales no vienen siendo utilizados desde la entrega y recepción de la obra (noviembre 2020), según se detallan en el siguiente panel fotográfico:

Toma Fotográfica 1: Monitor de funciones vitales de 5 parámetros.

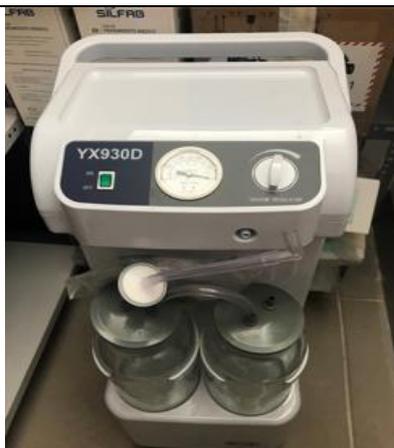
Toma Fotográfica 3: Aspirador de Secreciones rodable.

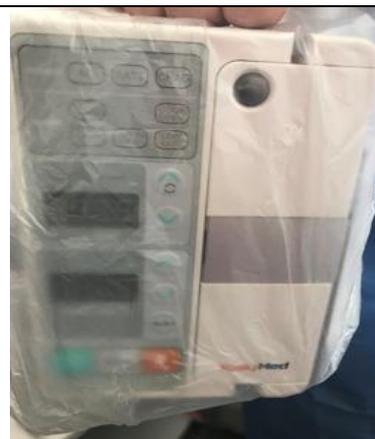
Toma Fotográfica 4: Bomba de infusión.

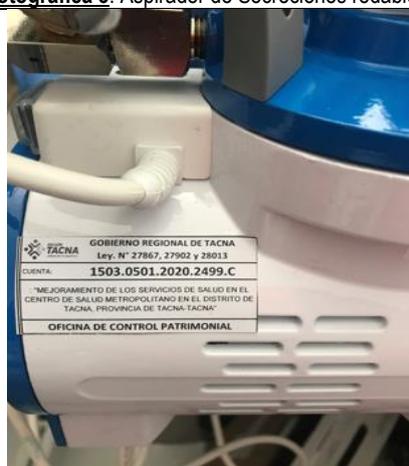
Toma Fotográfica 5: Aspirador de secreciones uso continuo (1)

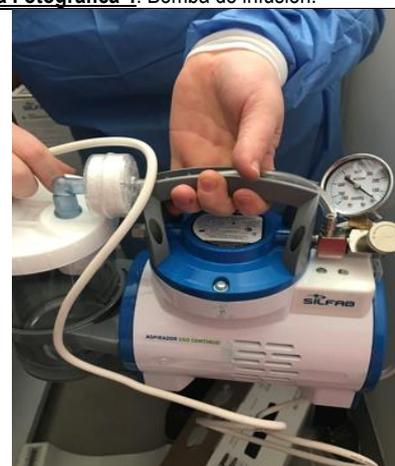
Toma Fotográfica 6: Aspirador de secreciones uso continuo (2).

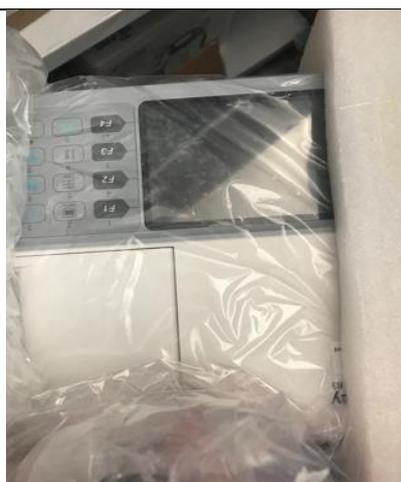
Toma Fotográfica 7: Primer Electrocardiógrafo.

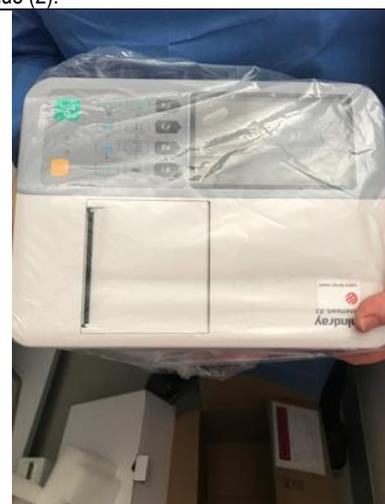
Toma Fotográfica 8: Segundo Electrocardiógrafo.

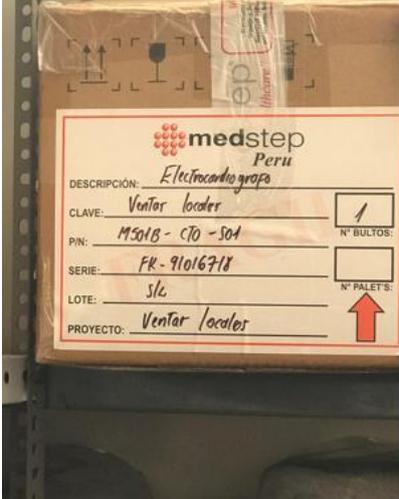
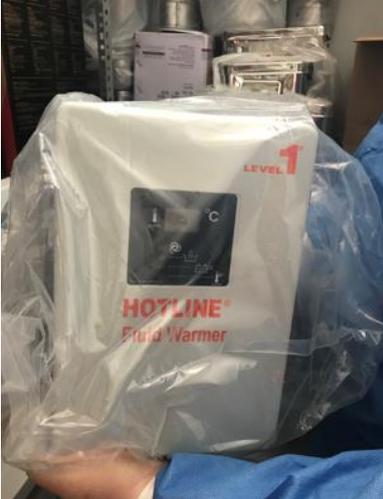
<p>Toma Fotográfica 9: Tercer Electrocardiógrafo 3 en su caja.</p>	<p>Toma Fotográfica 10: Tercer Electrocardiógrafo 3 en su caja.</p>

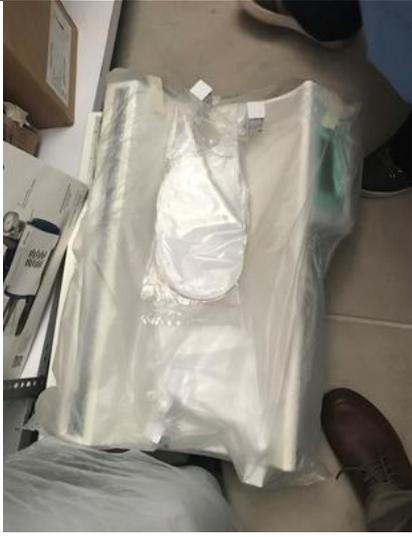
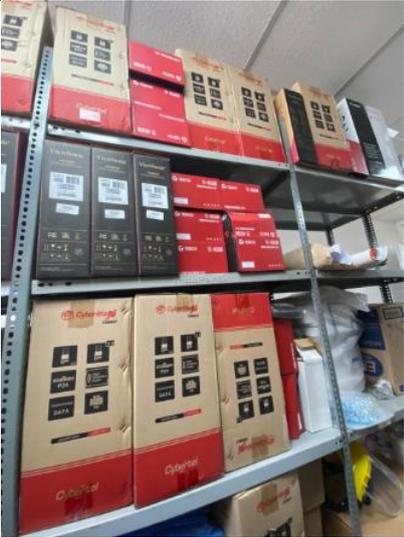
<p>Toma Fotográfica 11: Tres unidades de Balanza Pediátrica.</p>	<p>Toma Fotográfica 12: CPUs y Monitores con año de ensamblado 2019</p>

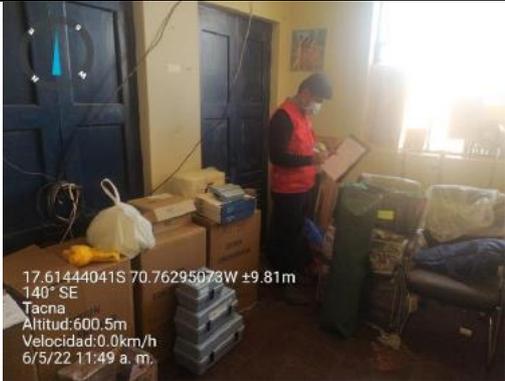
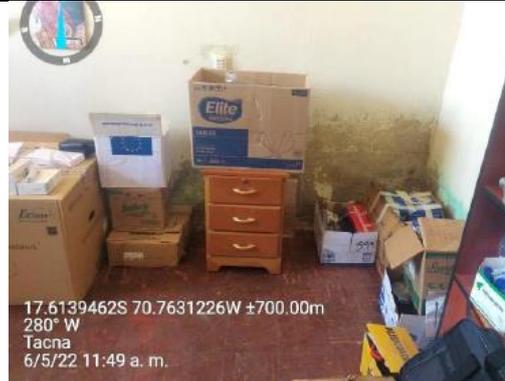
Panel Fotográfico n.º 7
Bienes y equipos médicos en el Almacén de Residencia III – Centro de Salud Locumba

La representante del establecimiento manifestó que dichos equipos no vienen siendo utilizados debido a que no cuentan con código patrimonial. Los bienes mencionados se detallan en el siguiente Panel Fotográfico:

<p>17.6139462S 70.7631226W ±700.00m 280° W Tacna 6/5/22 11:49 a. m.</p>
<p>Toma Fotográfica 1: Equipos nuevos sin distribuir por falta de código patrimonial: 4 concentradores de oxígeno, 2 ultrasonido Doppler, 2 sillas metálicas.</p>	<p>Toma Fotográfica 2: Equipos nuevos sin distribuir por falta de código patrimonial: 6 tensiómetros digitales, 1 glucómetro digital, 2 pulsioxímetros, 1 termómetro digital infrarrojo.</p>

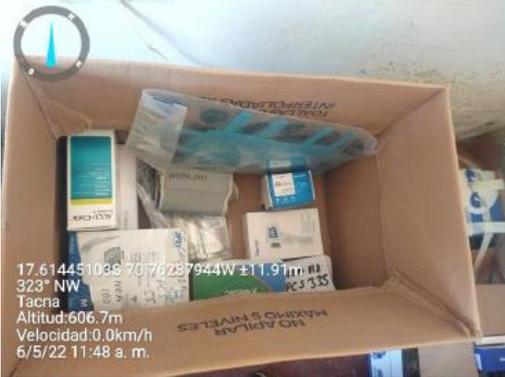
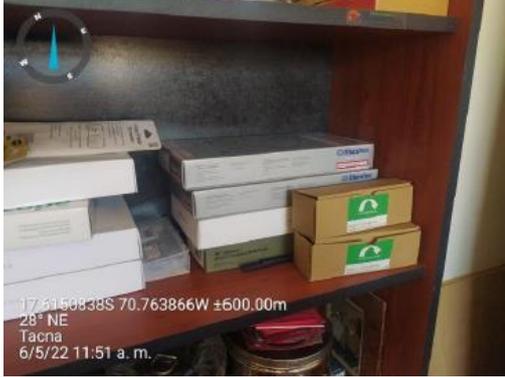
<p>17.6150838S 70.763866W ±600.00m 28° NE Tacna 6/5/22 11:51 a. m.</p>
<p>Toma Fotográfica 3: Equipos nuevos sin distribuir por falta de código patrimonial: 6 tensiómetros digitales, 1 glucómetro digital, 2 pulsioxímetros, 1 termómetro digital infrarrojo.</p>	<p>Toma Fotográfica 4: Equipos nuevos sin distribuir por falta de código patrimonial: 8 estetoscopios, 2 manómetros.</p>
