INFORME DE ORIENTACIÓN DE OFICIO
N° 002-2022-OCI/1844-SOO

**“MEJORAMIENTO Y AMPLIACIÓN DE LOS SERVICIOS DE
TRANSITABILIDAD DE PISTAS Y VEREDAS DE LA
LOCALIDAD DE GASHAMPAMPA DEL DISTRITO DE SAN
MIGUEL DE CAURI – PROVINCIA DE LAURICOCHA –
DEPARTAMENTO DE HUÁNUCO”**

**PERÍODO DE EVALUACIÓN:
DEL 30 DE NOVIEMBRE AL 5 DE DICIEMBRE DE 2022**

HUÁNUCO, 12 DE DICIEMBRE DE 2022

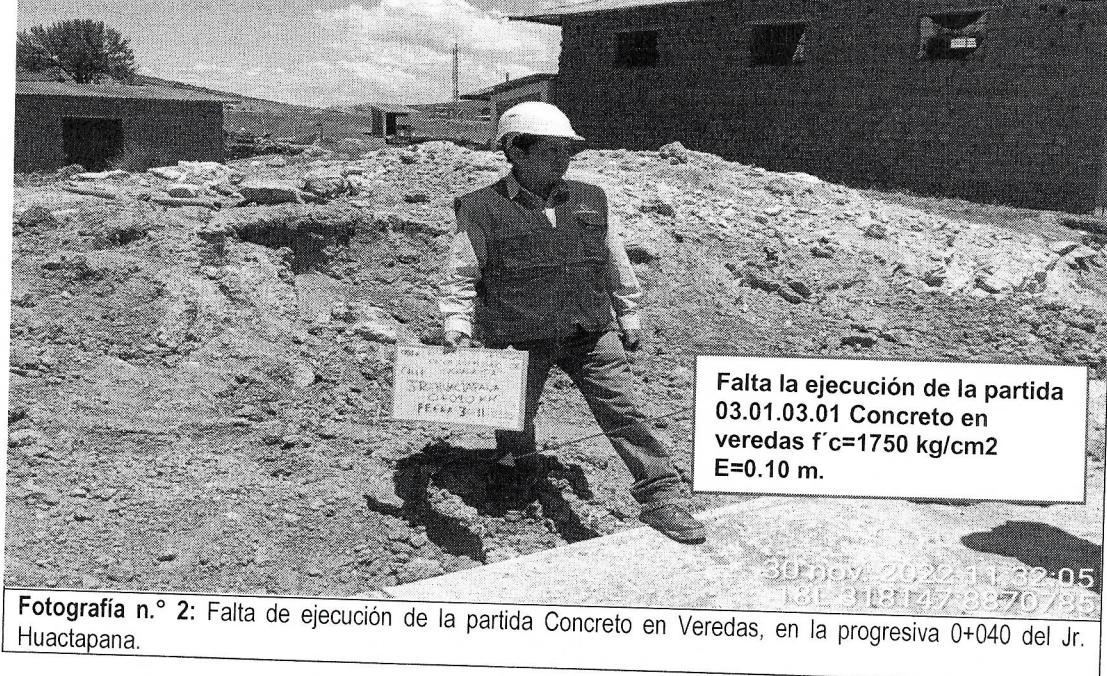
Fotografía n.º 2: Falta de ejecución de la partida Concreto en Veredas, en la progresiva 0+040 del Jr. Huactapana.

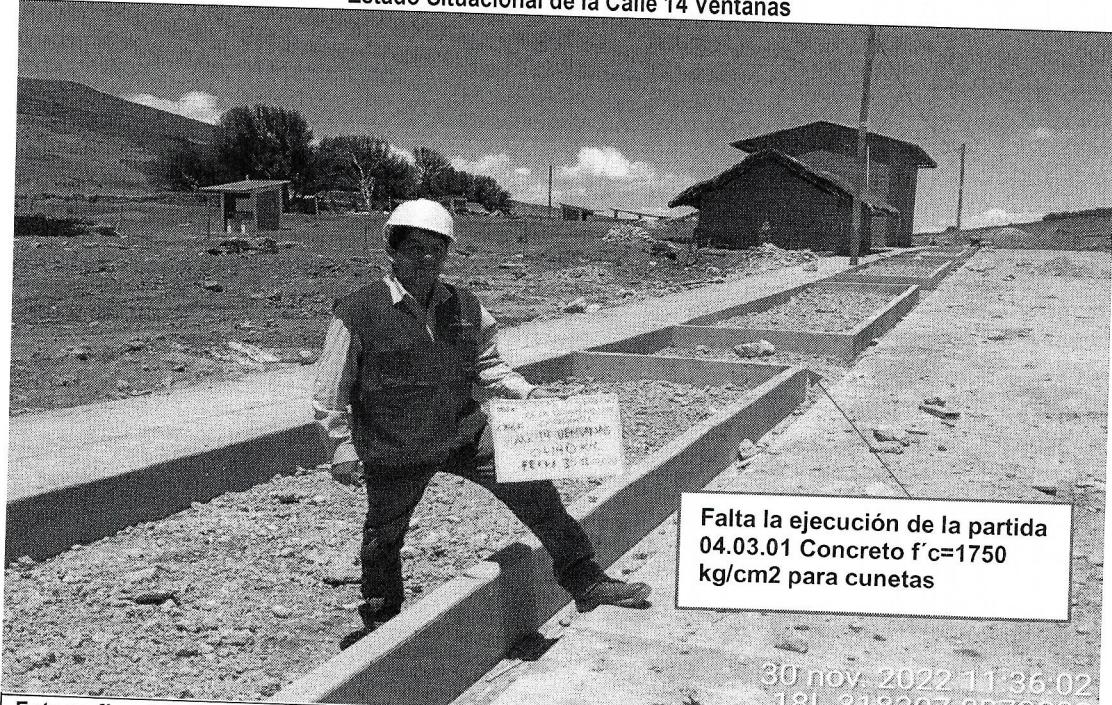
Fotografía n.º 4: Falta de ejecución de la partida concreto en cunetas en la progresiva 0+140 k.m. de la Av. 14 Ventanas.

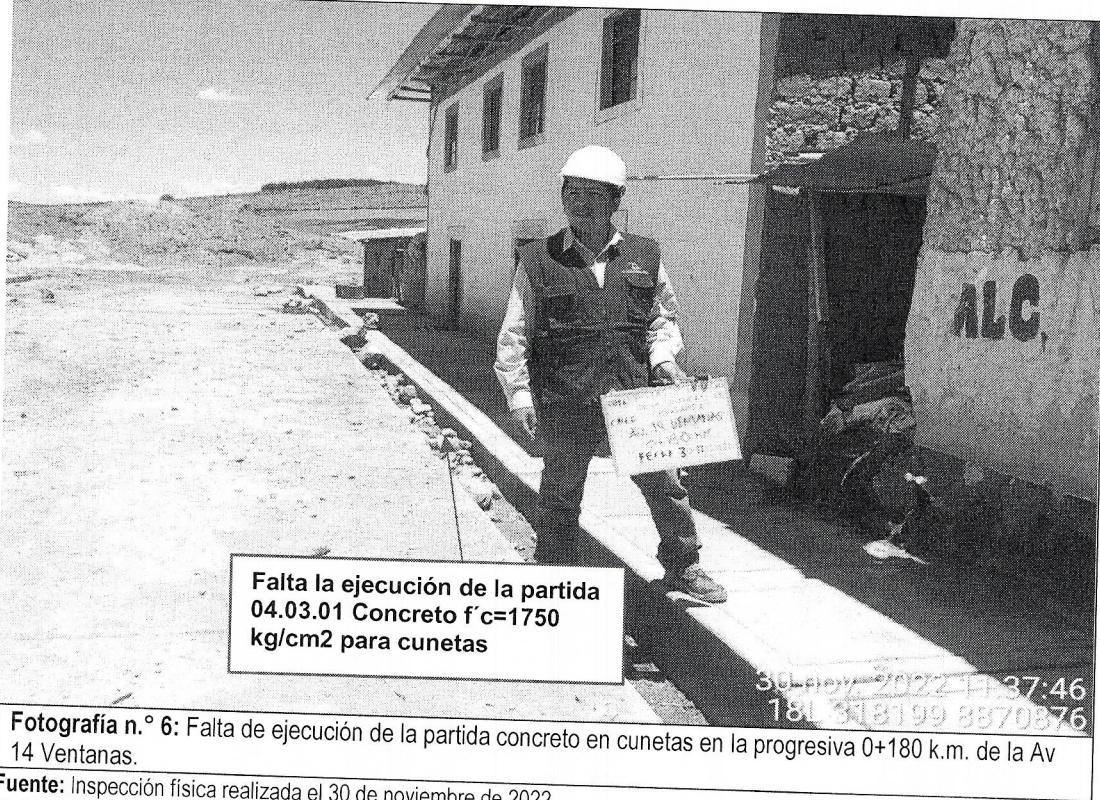
Fotografía n.º 6: Falta de ejecución de la partida concreto en cunetas en la progresiva 0+180 k.m. de la Av 14 Ventanas.

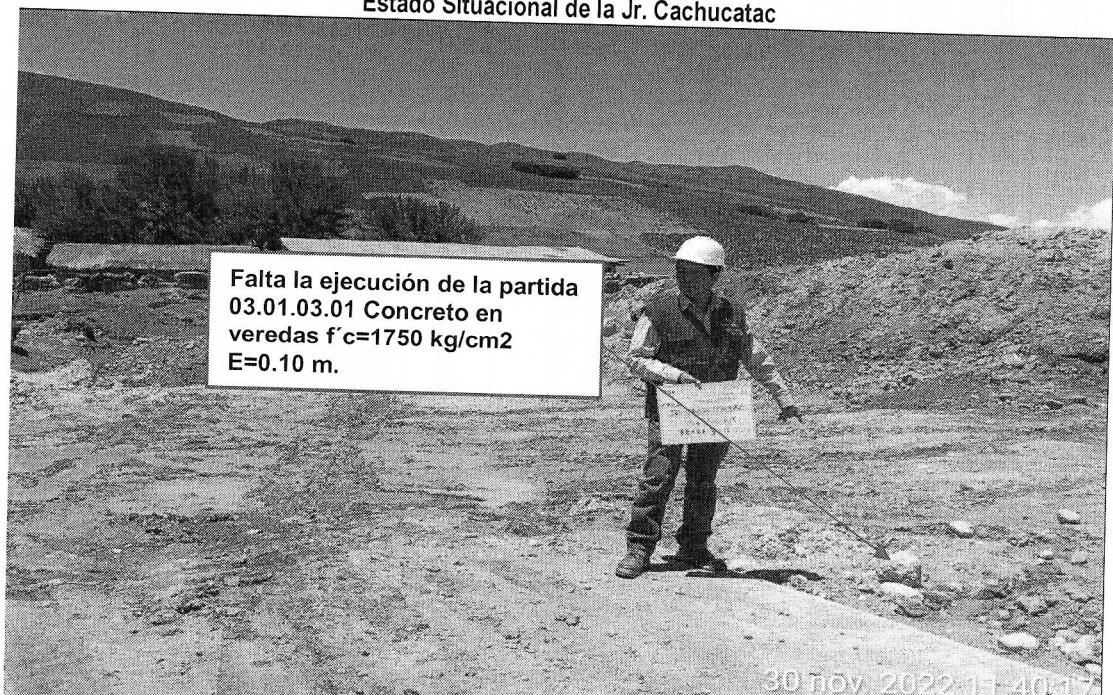
Fotografía n.º 7: Falta de ejecución de la partida concreto en veredas en la progresiva 0+000 k.m. en la Calle Cachucatac.

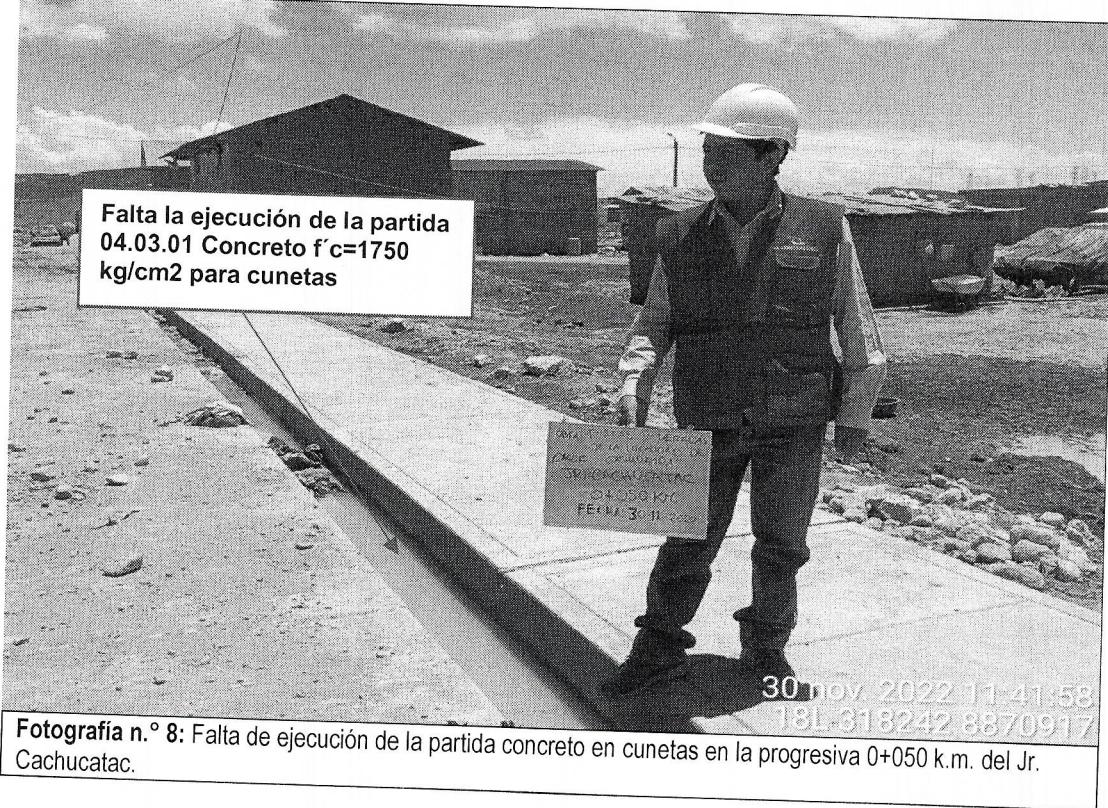
Fotografía n.º 8: Falta de ejecución de la partida concreto en cunetas en la progresiva 0+050 k.m. del Jr. Cachucatac.

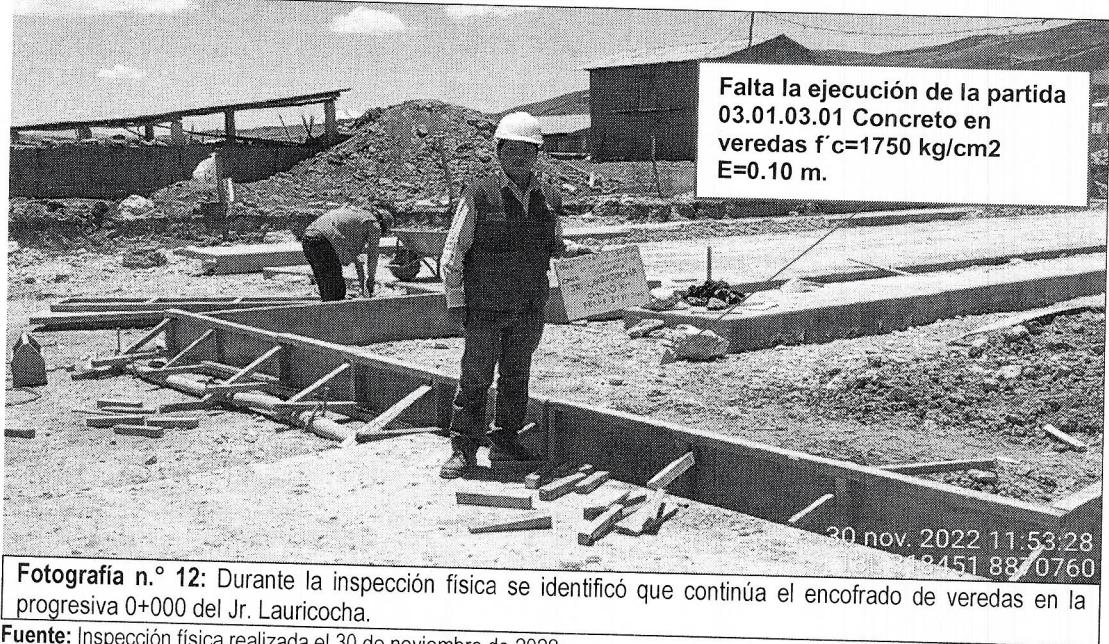
Fotografía n.º 12: Durante la inspección física se identificó que continúa el encofrado de veredas en la progresiva 0+000 del Jr. Lauricocha.

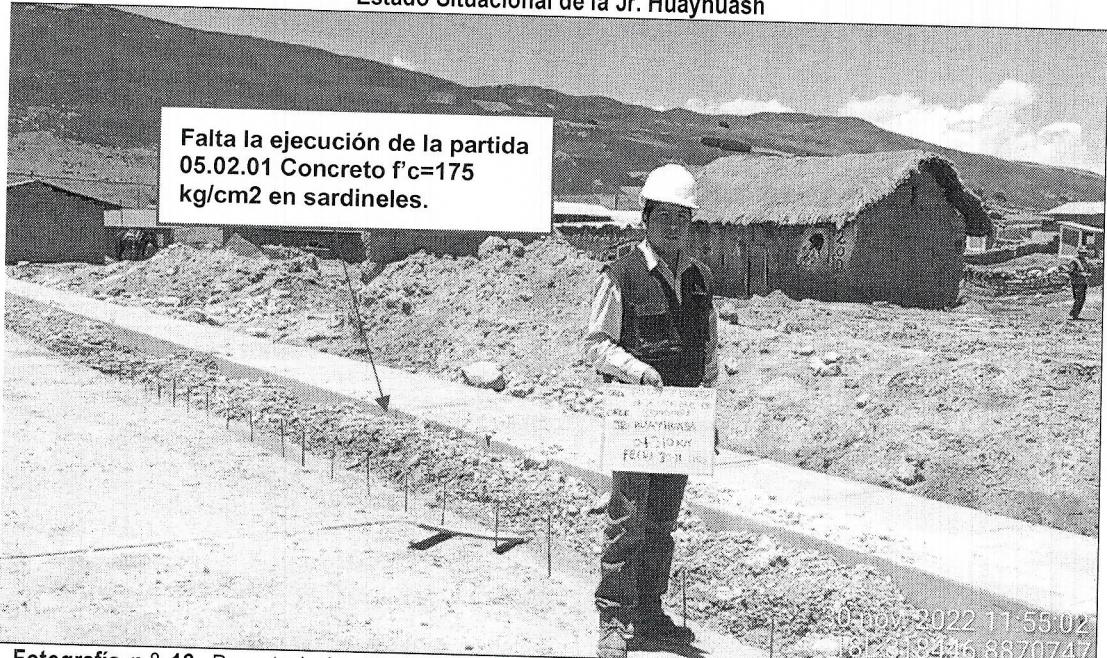
Fotografía n.º 13: Durante la inspección física se identificó que no se ejecutó la partida de concreto en sardineles en la progresiva 0+310 k.m. del Jr. Huayhuash.

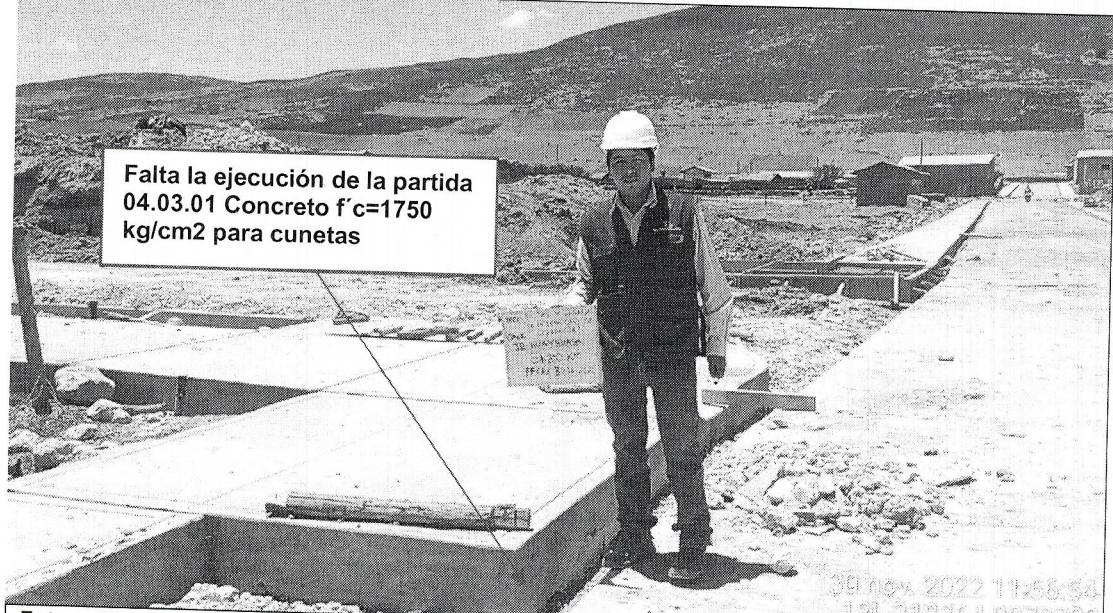
Fotografía n.º 14: Durante la inspección física se identificó que continúa la ejecución de partida de enconrado en veredas y no se ejecutó la partida concreto en cunetas en la progresiva 0+200 k.m. del Jr. Huayhuash.

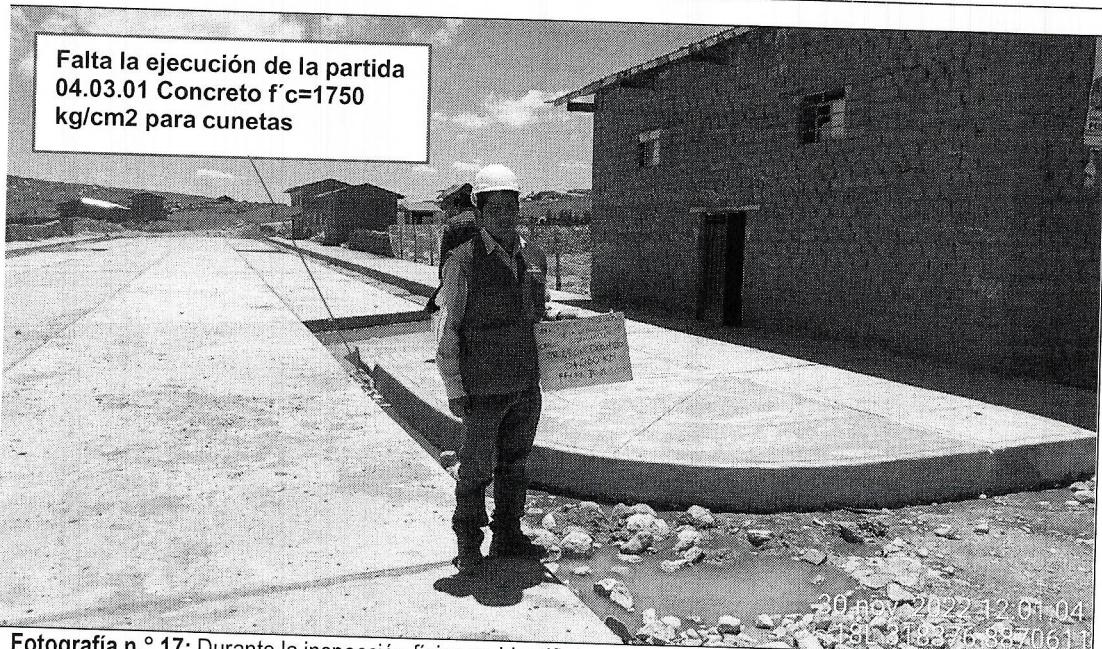
Fotografía n.º 17: Durante la inspección física se identificó que no ejecutó la partida de concreto en cunetas y losa en la progresiva 0+080 k.m. del Jr. León Dormido.

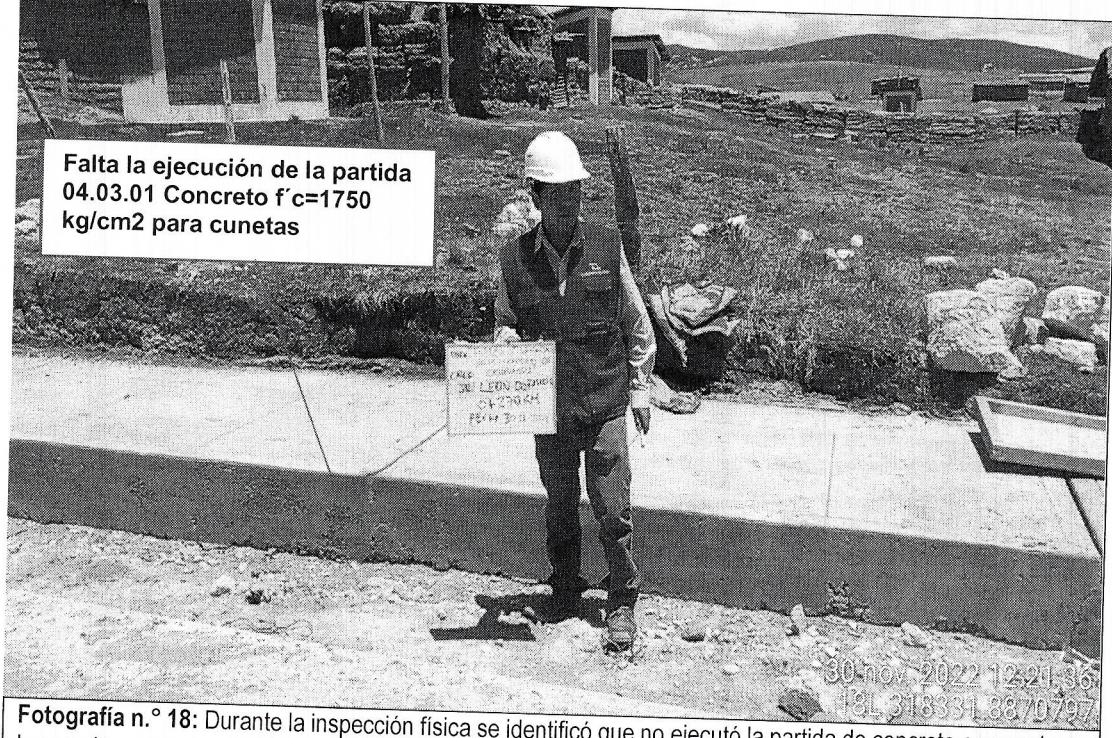
Fotografía n.º 18: Durante la inspección física se identificó que no ejecutó la partida de concreto en cunetas y losa en la progresiva 0+080 k.m. del Jr. León Dormido.
