**INFORME DE HITO DE CONTROL
N° 014-2022-OCI/2136-SCC**

**OBRA: “RECUPERACIÓN DEL LOCAL ESCOLAR 10149
ELMER CORTEZ SERQUEN CON CÓDIGO LOCAL 285258,
DISTRITO DE MOTUPE, PROVINCIA DE LAMBAYEQUE,
DEPARTAMENTO DE LAMBAYEQUE”**

**HITO DE CONTROL N° 6 – EJECUCIÓN DE LAS
PRESTACIONES HASTA LA VALORIZACIÓN N.º 10**

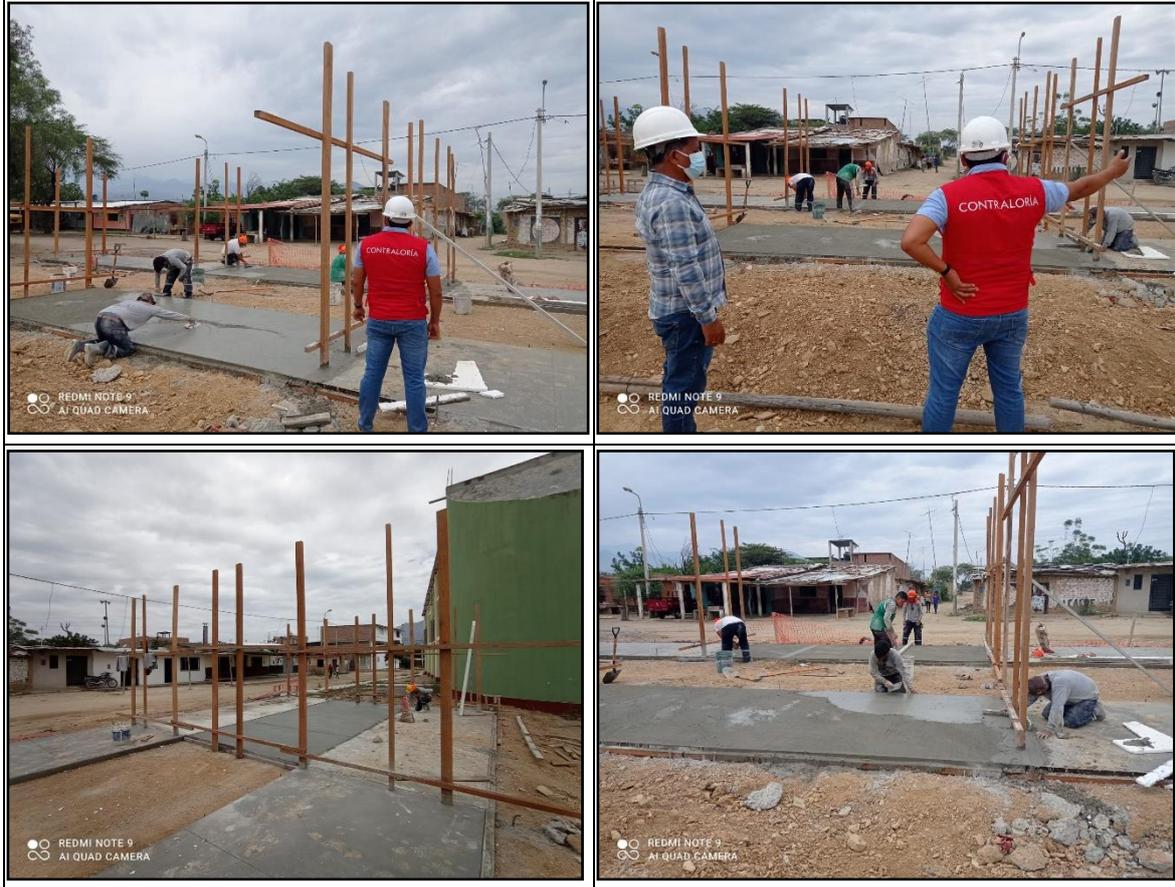
Registro fotográfico n. ° 1, de 19 de abril de 2022.
Trabajos de colocación de afirmado, listones de OBS, y losa de concreto, para el plan de contingencia, que se ubicaría en la parte posterior de la iglesia católica.

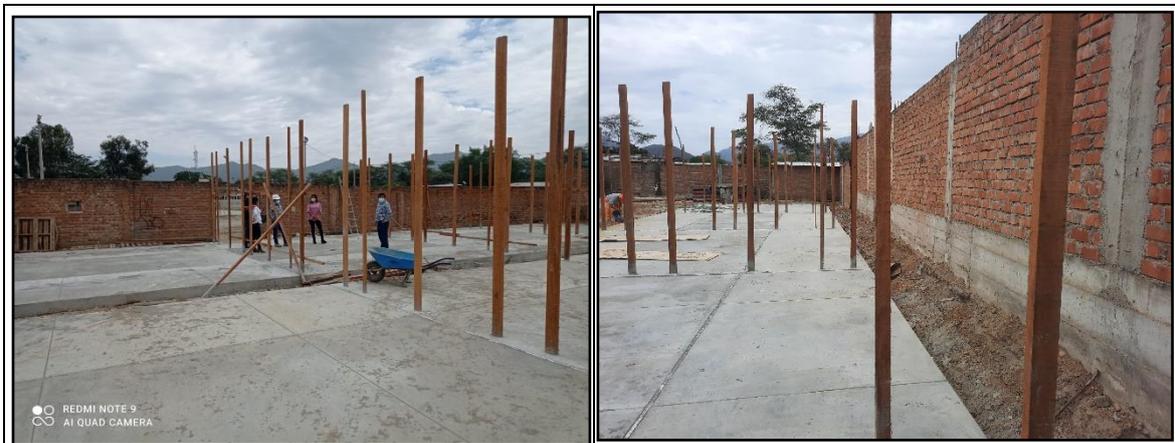
Registro fotográfico n. ° 2, de 19 de abril de 2022.
Trabajos de colocación de afirmado, listones de OBS, y losa de concreto, para el plan de contingencia, que se ubicaría en la institución cruz misionera del Sector la Capilla C.P. Tongorrape, distrito de Motupe

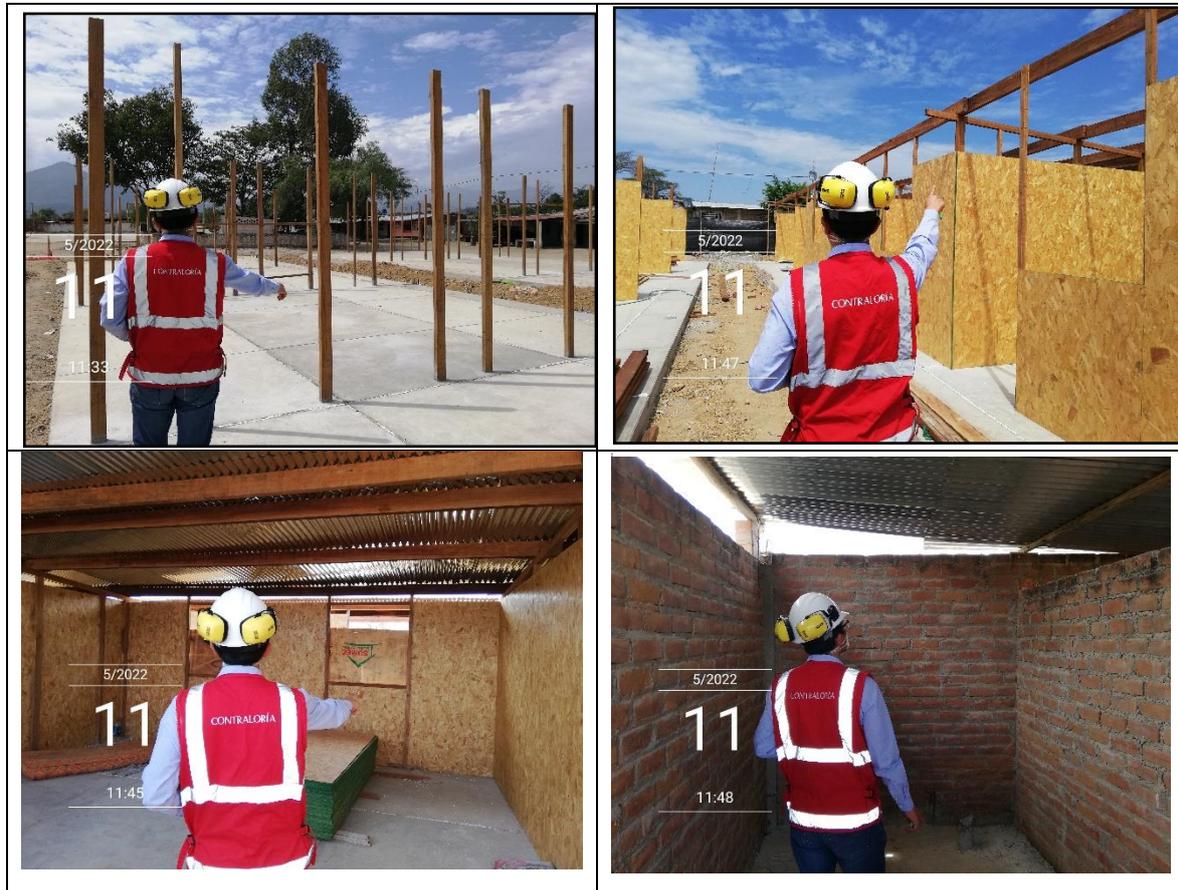
Registro fotográfico n. ° 3, de 11 de mayo de 2022.
Trabajos paralizados en zona destinada para los ambientes de aulas provisionales y SS,HH (Plan de contingencia)
