INFORME DE HITO DE CONTROL
N° 003-2022-OCI/3472-SCC

“EJECUCIÓN CONTRACTUAL DE LA OBRA “RENOVACIÓN
DE COLECTOR PRIMARIO; EN EL (LA) COLECTOR
BOLOGNESI DESDE CALLE FAUSTINO SARMIENTO HASTA
LA AV. JOSÉ LEONARDO ORTIZ- DISTRITO DE CHICLAYO,
PROVINCIA DE CHICLAYO- DEPARTAMENTO DE
LAMBAYEQUE”

HITO DE CONTROL N° 1
“EJECUCIÓN DE OBRA DE MARZO DE 2022 Y
VALORIZACIÓN DE ENERO DE 2022”

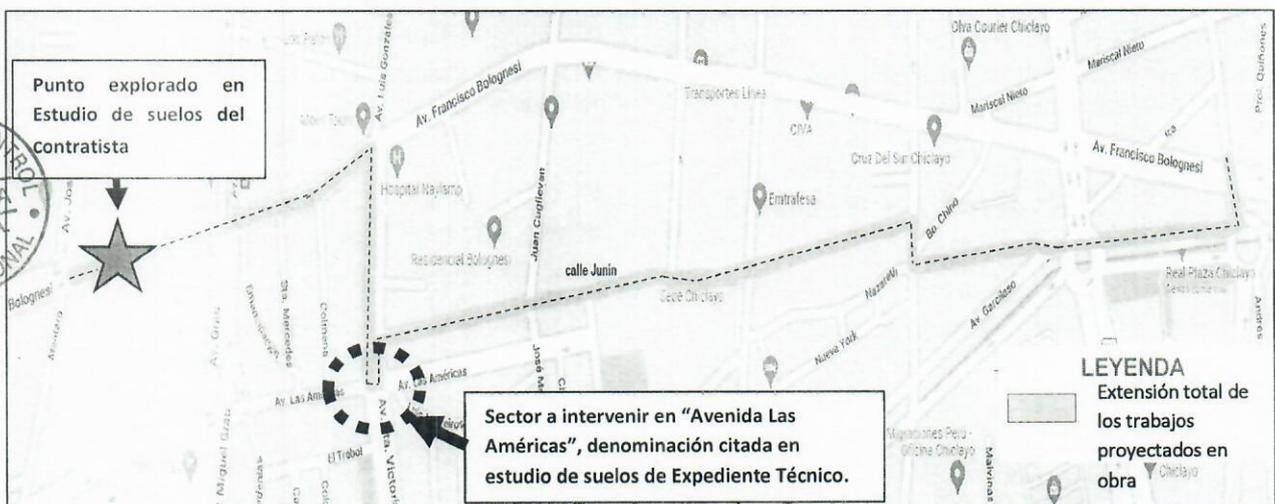
Imagen n.°1
Croquis de área de terreno de intervención de obra

Considerando que la obra proyecta la renovación de 1 874,31 ml de tubería de alcantarillado y la construcción de 32 buzones, cuyas zanjas de excavación deberán realizarse en su mayoría a una profundidad entre los 5,00 y 6,00 m y que, según la Norma Técnica E 050 Suelos y Cimentaciones del Reglamento Nacional de Edificaciones, señala que el número de puntos de exploración para obras de alcantarillado es de una por cada 100 ml; por ende, resulta limitante el análisis y resultados señalados en los Estudios de Suelos, desarrollados tanto por la Entidad, como por el contratista.

A continuación, se muestra el área de terreno de intervención de la obra:

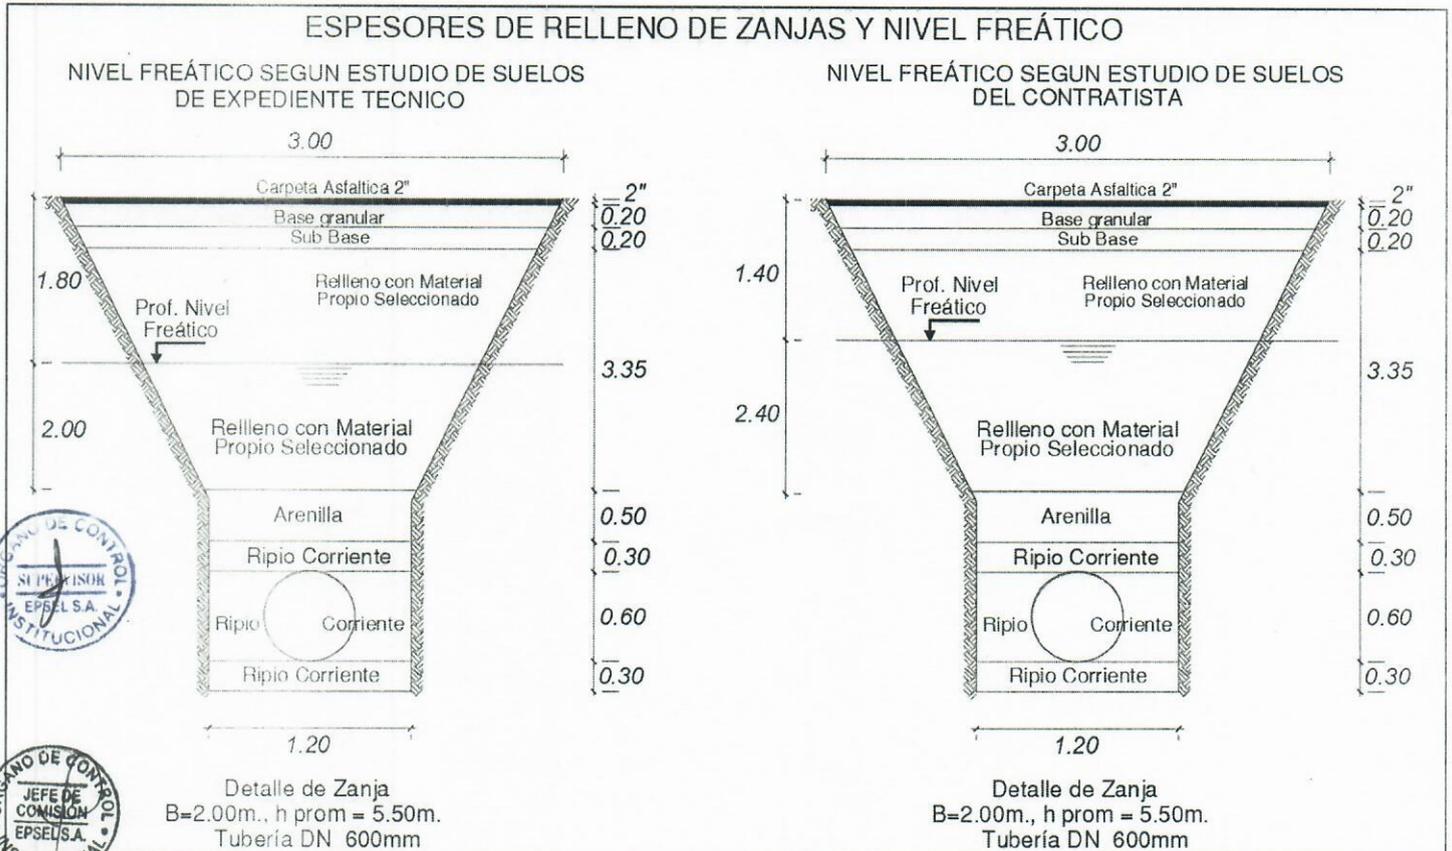
Imagen n.º2
Detalle de zanjas y nivel freático según expediente técnico y contratista

No obstante, según el Estudio de Suelos adjunto al expediente técnico y el elaborado por el contratista, se precisa que el nivel freático (agua subterránea) se ubica a una profundidad de 1,80m y 1,40m, respectivamente, niveles en los cuales el material de relleno en mención (arena fina y material propio seleccionado), estarán en contacto con el agua subterránea, como se muestra a continuación:

En ese sentido, el expediente técnico de obra, ha considerado el relleno con arena fina y material propio seleccionado, en presencia de agua subterránea (nivel freático); al respecto, se verificó que las especificaciones técnicas de las subpartidas 01.05.10, 01.05.11, 01.05.12, 01.05.13, 01.05.14 y 01.05.15, referidas al relleno con arena fina y material propio seleccionado, no indican la forma de trabajo y/o material de relleno en condiciones de agua subterránea o nivel freático.

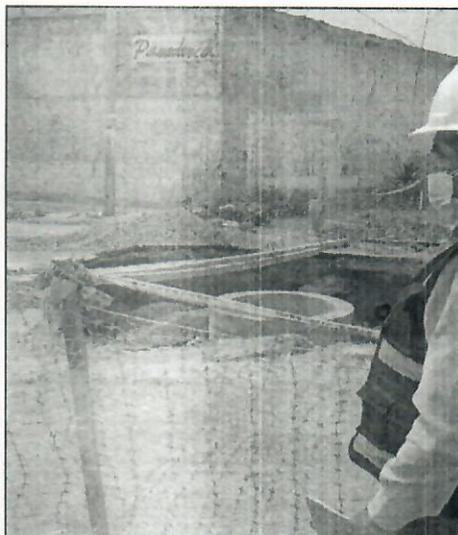
Imágenes n.ºs 3, 4 y 5

Trabajos ejecutados en buzón n.º 25, ubicado en la Avenida Bolognesi, entre las Avenidas Grau y Luis Gonzales.

- De otro lado, el 4 de marzo de 2022, la comisión de control, efectuó la visita de inspección a la obra, suscribiendo el Acta de Visita a Obra n.º 01-IOARR CUI 2531904, en conjunto con el ingeniero residente y supervisor de obra, con quienes se constató que el contratista únicamente había realizado trabajos de movimiento de tierras en la Avenida Bolognesi, entre las Avenidas Grau y Luis Gonzales, referidos al retiro y construcción del buzón n.º 25; así como, la renovación de cajas de registro de desagüe, en el mismo sector en mención, como se muestra en las imágenes 3, 4 y 5.

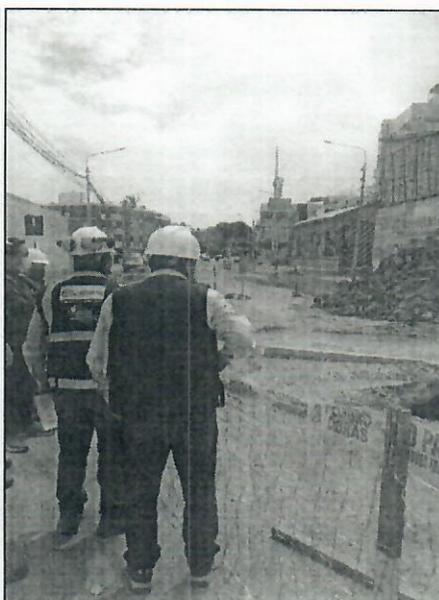
Señalización de seguridad instalada en zona de trabajos

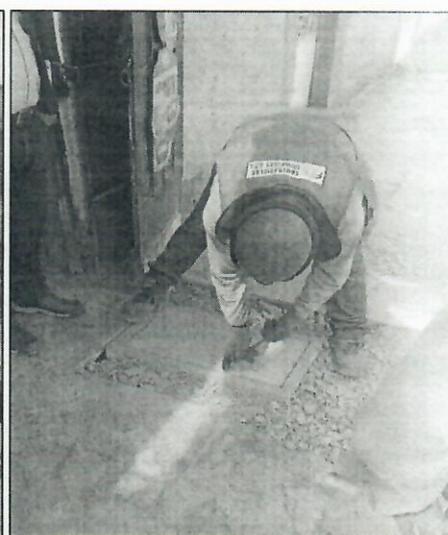
Trabajos ejecutados en cajas de registro de desagüe, en Avenida Bolognesi, entre las Avenidas Grau y Luis Gonzales.

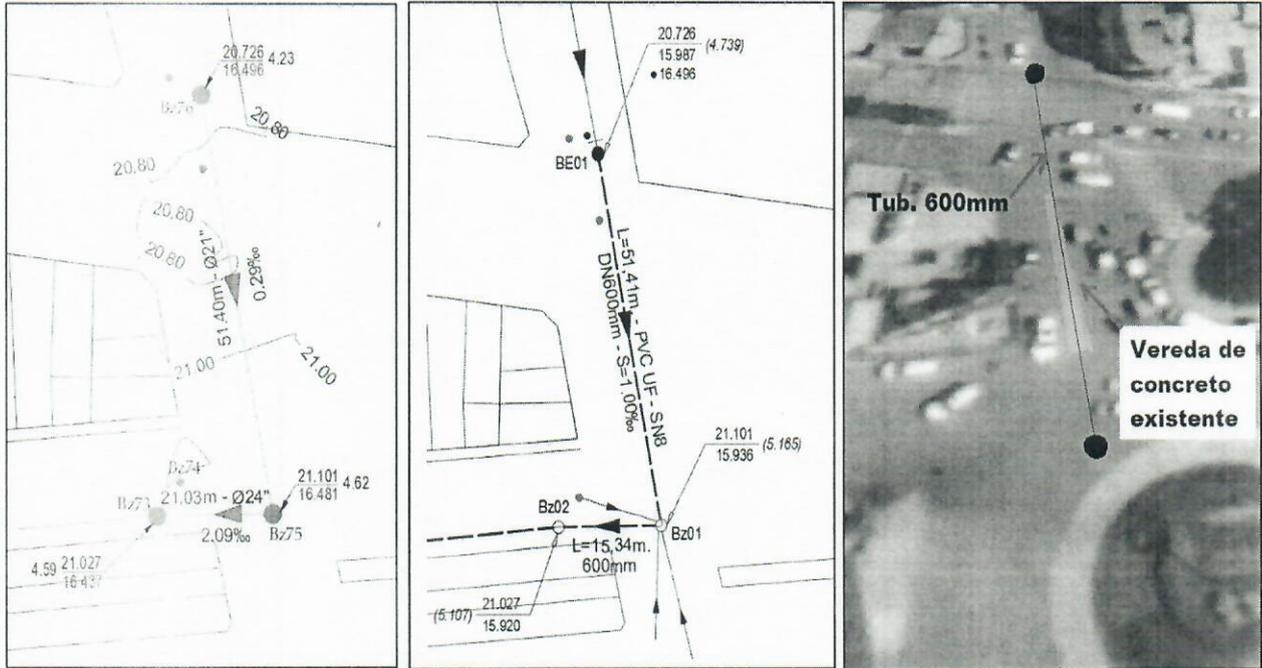
Imagen n.º 6
Planos de Estudio Topográfico, Red proyectada de Alcantarillado y Vista de infraestructuras existentes de calle
Faustino Sarmiento

Por lo expuesto, la Entidad contrató la ejecución de la obra, con expediente técnico deficiente, el mismo que no detalla en su Estudio Topográfico, las infraestructuras existentes actualmente en la zona o terreno de la obra, los cuales se verían afectadas producto del movimiento de tierras de la obra, lo que a su vez demandaría de mayores costos de inversión.

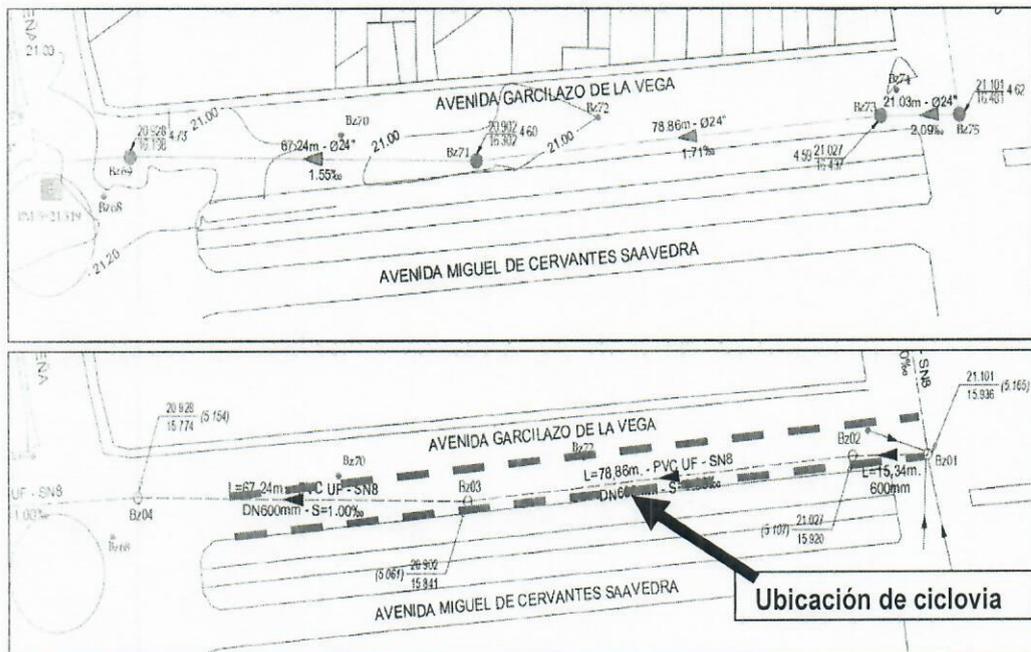
Imagen n.º 7
Planos de Estudio Topográfico, Red proyectada de Alcantarillado en Avenida Garcilaso de la Vega (entre la calle
Faustino Sarmiento y Avenida Haya de La Torre)

- El tramo proyectado de instalación de tuberías entre los buzones Bz-02, Bz-03 y Bz-04, ubicados en la Avenida Garcilaso de la Vega, entre la calle Faustino Sarmiento y la Avenida Sáenz Peña, se ubica dentro de la zona de ciclovía, infraestructura que no se detalla en los planos TP-01 y TP-02 "Levantamiento Topográfico", como se muestra a continuación:
