INFORME DE HITO DE CONTROL
N° 003-2022-OCI/3550-SCC

“MEJORAMIENTO DE LOS SERVICIOS EDUCATIVOS EN LA ESCUELA DE INGENIERA INDUSTRIAL PESQUERA DE LA FACULTAD DE INGENIERÍA PESQUERA Y CIENCIAS DEL MAR DEL CENTRO POBLADO DE PUERTO PIZARRO DEL DISTRITO DE TUMBES - PROVINCIA DE TUMBES - DEPARTAMENTO DE TUMBES - I ETAPA DE LABORATORIOS Y TALLERES”

HITO DE CONTROL N° 1 – EJECUCIÓN DE OBRA Y VALORIZACIONES DE OBRA

**PERÍODO DE EVALUACIÓN DEL HITO DE CONTROL:
DEL 8 DE ABRIL DE 2022 AL 20 DE ABRIL DE 2022**

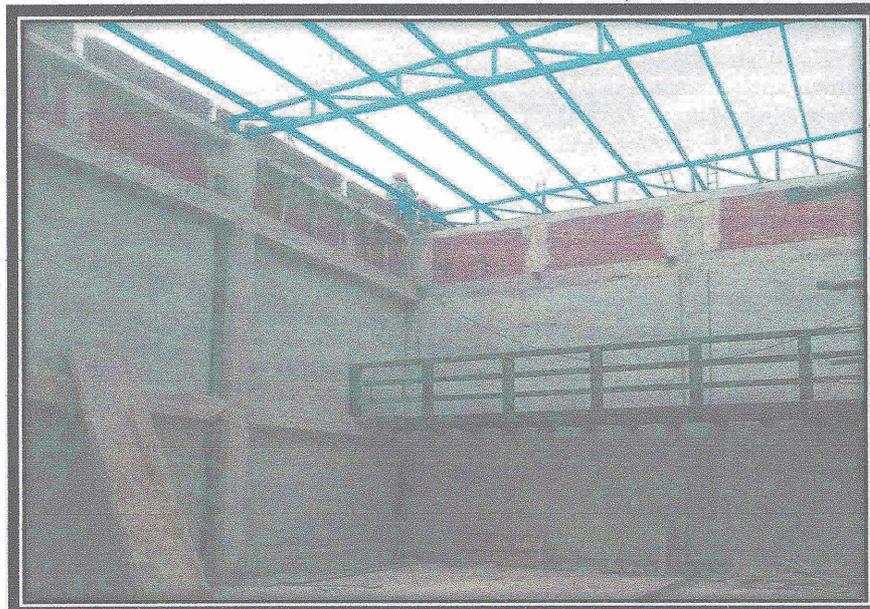
IMAGEN N° 4
EJECUCION PARTIDA ESTRUCTURA METALICA: VIGAS , CORREA Y PUENTE

De lo expuesto anteriormente, se ha podido observar que el avance físico de la obra no concuerda con lo establecido en la valorización n.º 02 y 03, siendo que en las visitas realizadas el 8 y 13 de abril de 2022, se observó que se estaba ejecutando las partidas: Estructura Metálicas, tijerales, correa, tarrajeo interior y exterior la cual es necesario para la ejecución posterior de las partidas contra piso porcelanato y las demás que ha sido mencionadas en el cuadro n° 01.

Fuente: Acta de visita n.º 02 el 8 de abril 2022

Conforme a lo expuesto se aprecia que la Entidad pagó valorizaciones de obra que incluyen metrados de partidas que son mayores a los avances realmente ejecutados.

El pago de valorizaciones de obra que incluyen metrados de partidas que son mayores a los avances realmente ejecutados; genera la posibilidad de efectuar pagos por trabajos no realizados; y que podrían conllevar a que el contratista no ejecute el total de las partidas.

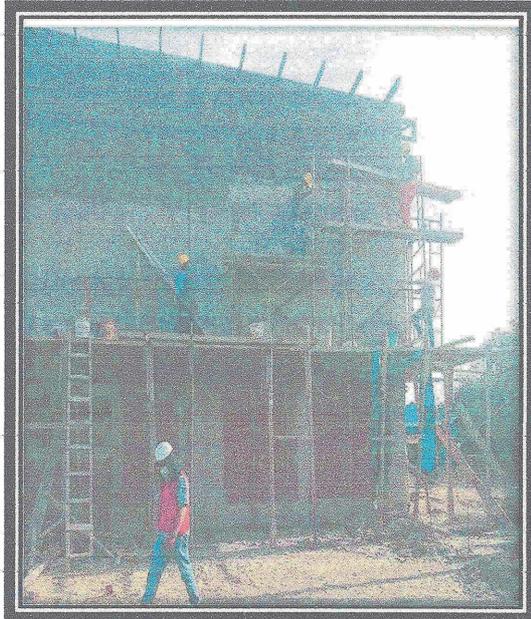
IMAGEN N° 5
TARRAJEO MURO EXTERIOR

Fuente: Acta de visita n.º 2 el 8 de abril 2022
Elaborado: Comisión de Control

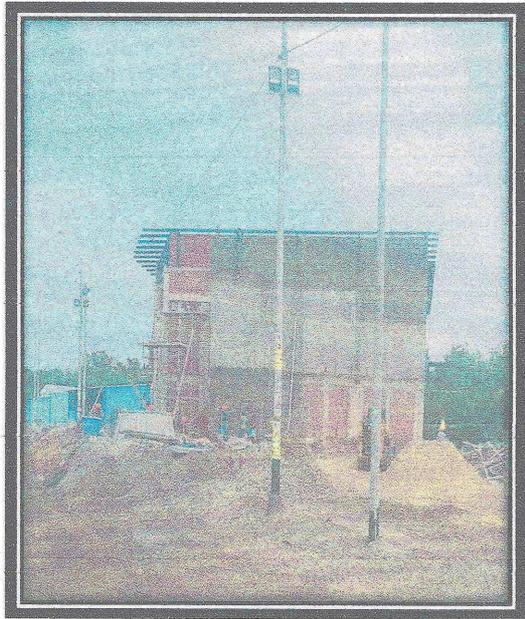
IMAGEN N° 6
TARRAJEO MURO EXTERIOR

Fuente: Acta de visita n.º 3 el 13 de abril 2022
Elaborado: Comisión de Control

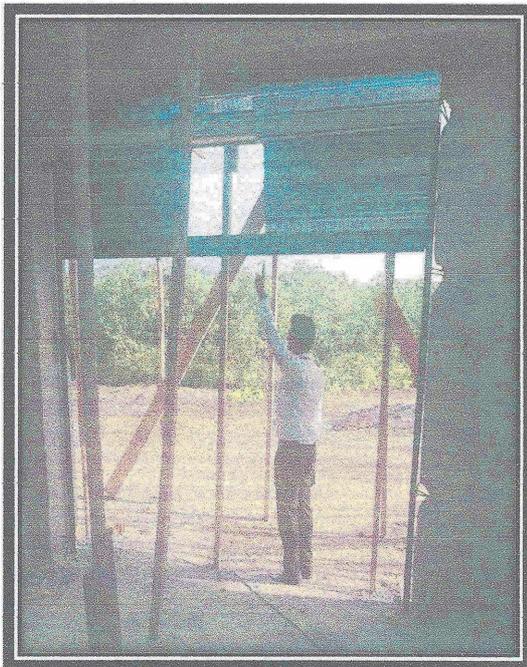
IMAGEN N° 7
INSTALACION PORTON METALICO N° 1

Fuente: Acta de visita n.º 2 el 8 de abril de 2022
Elaborado: Comisión de Control

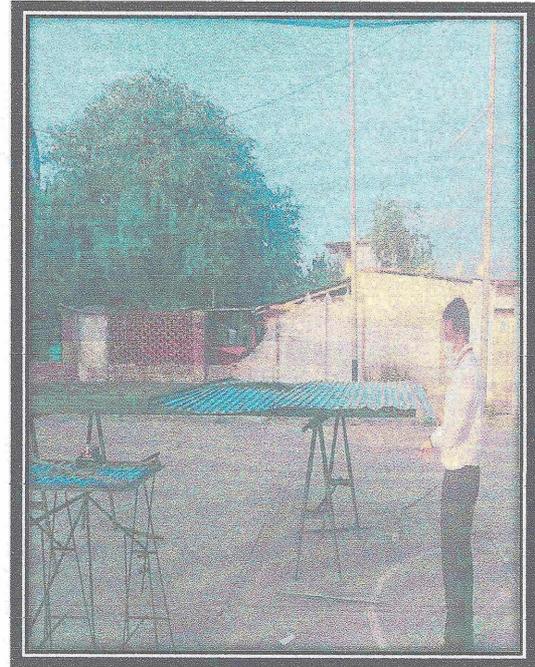
IMAGEN N° 8
PORTON METALICO N° 2 SIN INSTALAR

Fuente: Acta de visita n.º 2 el 8 de abril de 2022
Elaborado: comisión de control

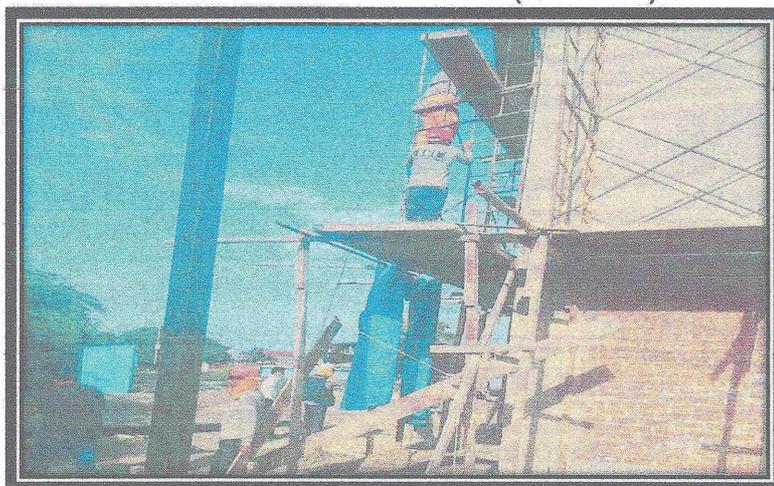
IMAGEN N° 9
TRABAJOS DE RIESGO EN ALTURA (SIN ARNES)

La comisión de control visitó la obra el 8 de abril de 2022, verificándose que se estaban realizando trabajos de riesgo en altura sin contar medidas de seguridad (arnés), como se muestra en el siguiente panel fotográfico obtenido durante la inspección física.

Fuente: Acta de visita n.º 02 el 08 de abril de 2022

Conforme a lo expuesto, se aprecia que el contratista está ejecutando trabajos de riesgo en altura, de forma contraria a la establecida en el expediente técnico de la obra, generando la posibilidad de la aplicación de la penalidad consignada en la cláusula decima quinta del contrato de obra n.º 003 – 2021/UNT - DGA de 18 diciembre 2021.

El hecho de que el contratista está ejecutando trabajos de riesgo en altura, sin contar con medidas de seguridad como el arnés, establecidas en el expediente técnico, pone en peligro la integridad física de los trabajadores de la obra y dá lugar a la aplicación de la penalidad correspondiente.

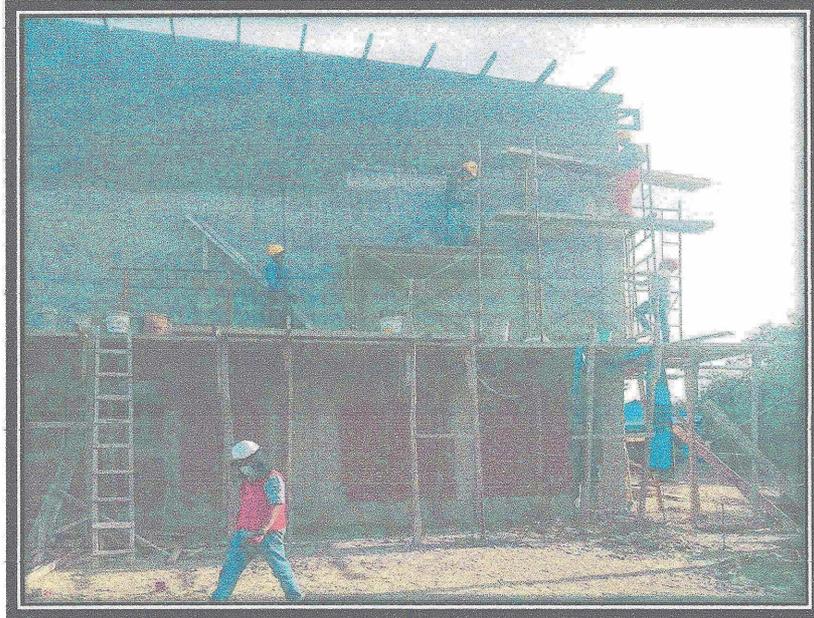
IMAGEN N° 10
TRABAJOS DE RIESGO EN ALTURA (SIN ARNES)

Fuente: Acta de visita n.º 02 de 8 de abril de 2022
Elaborado: Comisión de Control.
