INFORME DE ORIENTACIÓN DE OFICIO
N° 024-2022-OCI/3821-SOO

**“EJECUCIÓN DE LA OBRA: “MEJORAMIENTO Y
AMPLIACIÓN DEL SERVICIO EDUCATIVO DE LA
INSTITUCIÓN EDUCATIVA SIMÓN BOLIVAR, DISTRITO DE
TRES DE DICIEMBRE - PROVINCIA DE CHUPACA -
DEPARTAMENTO DE JUNÍN””**

PERÍODO DE EVALUACIÓN:
DE 9 AL 16 DE SETIEMBRE DE 2022

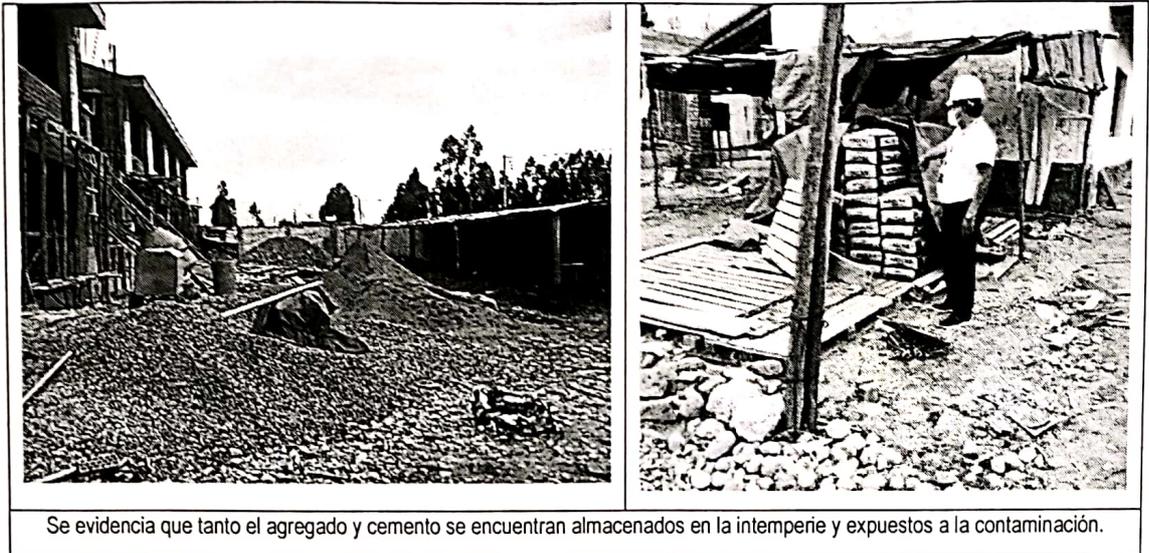
Imagen n.º 1
Almacenamiento de agregado y cemento

Durante la vista de inspección a la obra, se verifico el almacenamiento del agregado (piedra chancada y arena gruesa) y cemento para el para la 'preparación de concreto, adquirido para la ejecución de la Obra, del cual se advierte que se encuentra a la intemperie expuesto a la contaminación con otros materiales y/o sustancias con características diferentes (material orgánico y lodo), situación no advertida por el almacenero, residente ni supervisor de obra.

El inadecuado almacenamiento de materiales, podría alterar las características y/o propiedades de los materiales, lo que genera riesgo de afectar directamente la calidad, funcionalidad y durabilidad de la construcción.

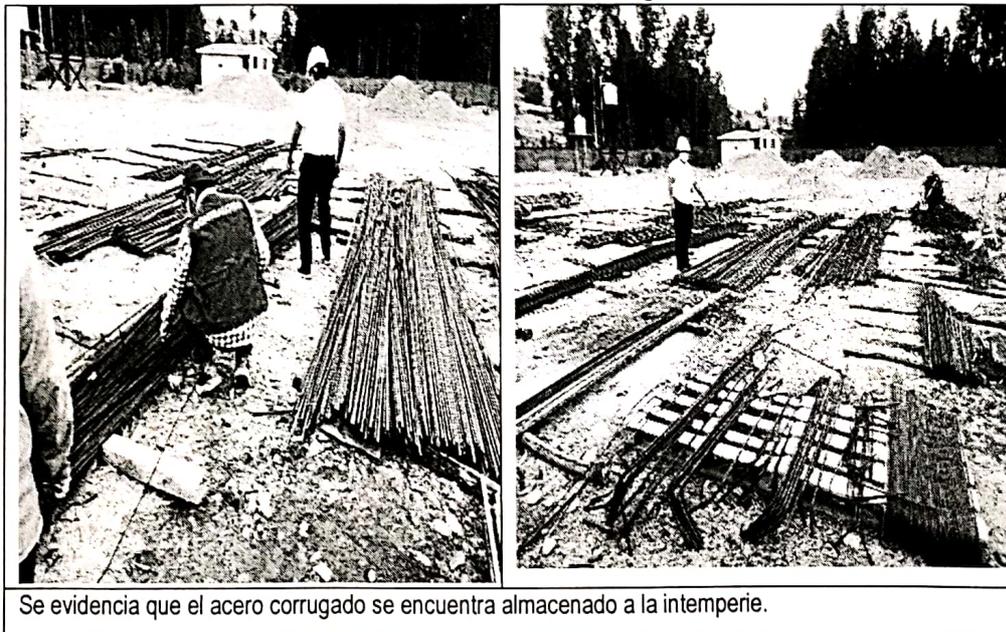
Imagen n.º 2
Almacenamiento de acero corrugado

Se verifico que en los alrededores de las áreas libres de la institución educativa Simón Bolívar se encontró acero corrugado, los cuales se encontraban almacenados a la intemperie expuestos a los elementos naturales, como la humedad, luz solar y lluvias propias del lugar, motivado a ello presentan oxidación, situación que no previnieron oportunamente el almacenero, residente y supervisor de la Obra. Los hechos descritos se aprecian en la imagen siguiente:

3.7.5 *Las barras de acero de refuerzo, alambre, tendones y ductos metálicos se almacenarán en un lugar seco, aislado del suelo y protegido de la humedad, tierra, sales, aceite y grasas."*

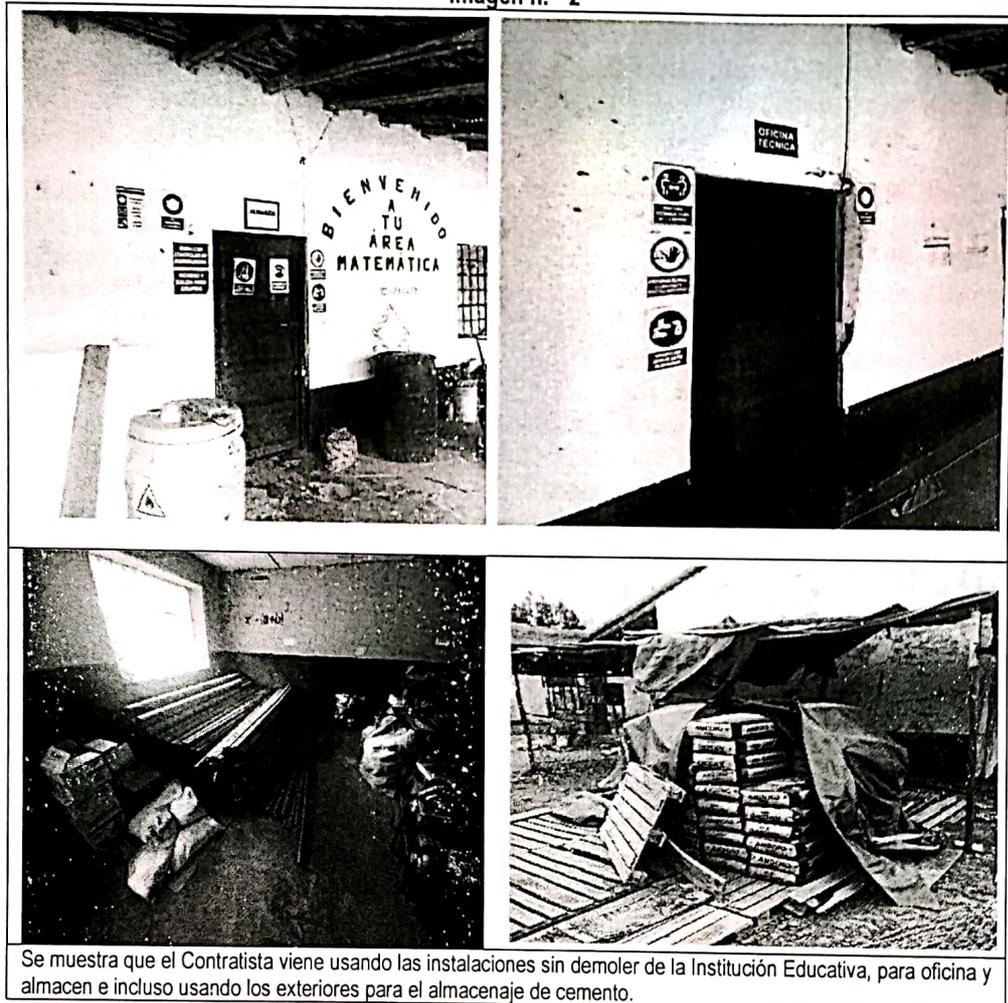
Imagen n.º 2

Respecto a la partida **01.01.01.01 ALMACÉN Y OFICINA PARA OBRA (ALQUILER)**, se pudo apreciar que el Contratista consideró un avance acumulado del 81.25%; no obstante, de acuerdo a las Especificaciones Técnicas del Expediente Técnico⁴, se precisa lo siguiente: "(...)se consideran el alquiler de ambientes para el uso de oficinas para el personal administrativo y contar con ambientes para el almacén de los materiales (...)"; así mismo, señala respecto a las condiciones de pago, "(...) Los trabajos descritos en esta partida se pagarán luego de verificarse la correcta instalación de la totalidad de las instalaciones arriba mencionadas (...)"; situación que no se ha cumplido, pues de la inspección efectuada a Obra, por la Comisión de Control, asistente de supervisión y el asistente de la subgerente de Infraestructura⁵, el 9 de setiembre de 2022, se pudo advertir que el Contratista viene utilizando como oficinas y almacén los ambientes

existentes (antiguo) de la institución educativa, los cuales a la fecha de la visita no fueron demolidos, como se puede apreciar en las imágenes siguientes:

Se muestra que el Contratista viene usando las instalaciones sin demoler de la Institución Educativa, para oficina y almacén e incluso usando los exteriores para el almacenaje de cemento.

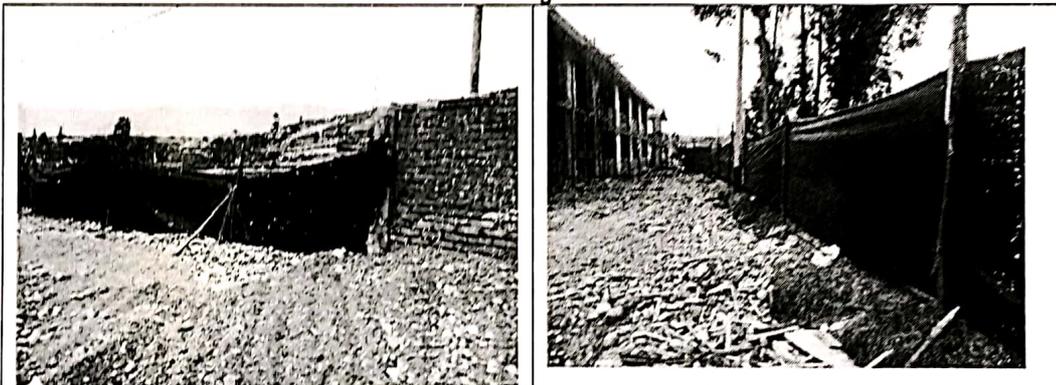
Imagen n.º 3

Respecto a la partida **01.01.01.05 CERCO PROVISIONAL DE OBRA C/TRIPLAY 6mm H=3.60m**, se pudo apreciar que el Contratista consideró un avance acumulado del 100%; no obstante, de acuerdo a las Especificaciones Técnicas del Expediente Técnico, se precisa lo siguiente: "(...)Esta partida comprende el suministro e instalación del cerco provisional de obra (...); además, señala que los materiales a utilizar para este trabajo son: "(...)Clavos para madera con cabeza de 2" a 4", madera tornillo, **Triplay Lupuna 4'x8'x6mm**, Bisagra Zincado de 4"x4", corrojo de fierro Negro Ø5/8", Candado y Concreto ciclópeo 1:10+30% PG (...)" (resaltado agregado); así mismo, señala respecto a la condiciones de pago lo siguiente: "(...) Los trabajos descritos en esta partida se pagarán luego de verificarse la correcta instalación de la totalidad de las instalaciones arriba mencionadas (...); situación que no se ha cumplido, pues como se aprecia líneas arriba el mencionado cerco debería de ser de triplay; sin embargo, de la inspección efectuada a Obra, por la Comisión de Control, asistente de supervisión y el asistente de la subgerente de Infraestructura Desarrollo Urbano y Rural, el 9 de setiembre de 2022, se pudo advertir que el Contratista instaló una protección en Obra, de un materiales distintos al requerido, como se puede apreciar en las imágenes siguientes:

Vista del cerco perimétrico instalado con un material distinto al requerido en las especificaciones técnicas del expediente técnico

Clavos para madera con cabeza de 2" a 4", madera tornillo, Triplay Lupuna 4'x8'x6mm, Bisagra Zincado de 4"x4", cerrojo de fierro Negro Ø5/8", Candado y Concreto ciclópeo 1:10+30% PG

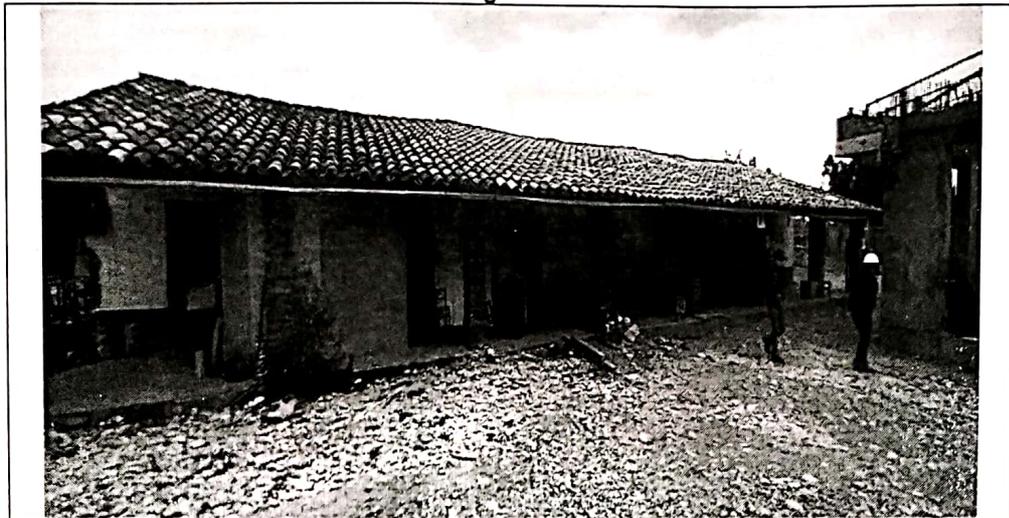
Imagen n.º 4

Respecto a las partidas **01.01.03.01, 01.01.03.02 DESMONTAJE Y DEMOLICIONES**, se pudo apreciar que el Contratista consideró un avance acumulado del 100%; no obstante, de acuerdo a las Especificaciones Técnicas del Expediente Técnico, dichas partidas conciernen al desmontaje y demolición de las estructuras existentes de la infraestructura antigua de la institución educativa; situación que no se ha cumplido, pues de la inspección efectuada a Obra, por la Comisión de Control, asistente de supervisión y el asistente de la subgerente de Infraestructura, el 9 de setiembre de 2022, se pudo advertir que el Contratista viene utilizando como oficinas y almacén los ambientes existentes (antiguo) de la institución educativa, los cuales a la fecha de la visita no fueron demolidos, como se puede apreciar en las imágenes siguientes:

Se muestra que el Contratista viene usando las instalaciones sin demoler de la Institución Educativa, para oficina y almacén e incluso usando los exteriores para el almacenaje de cemento.

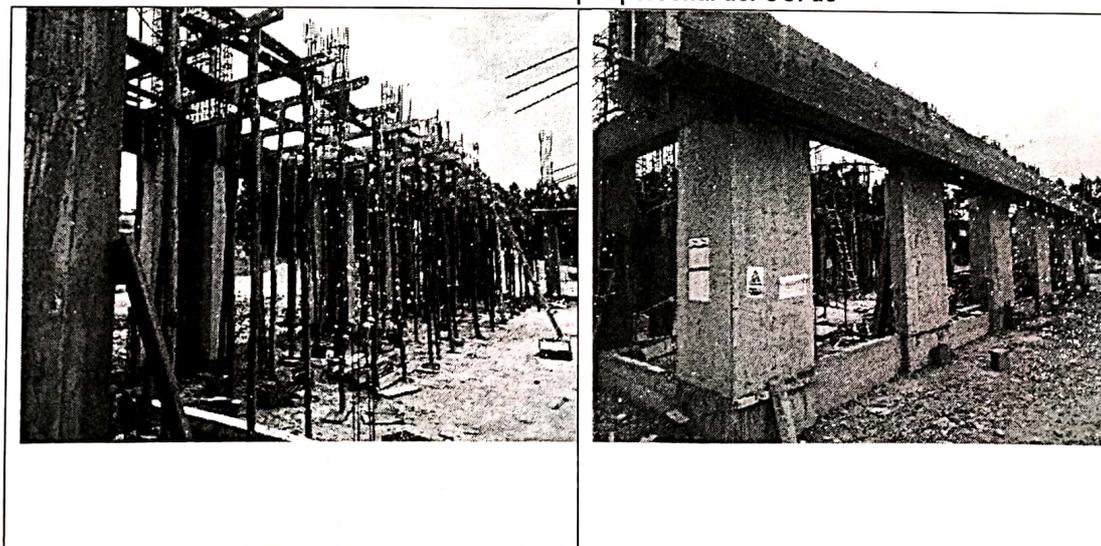
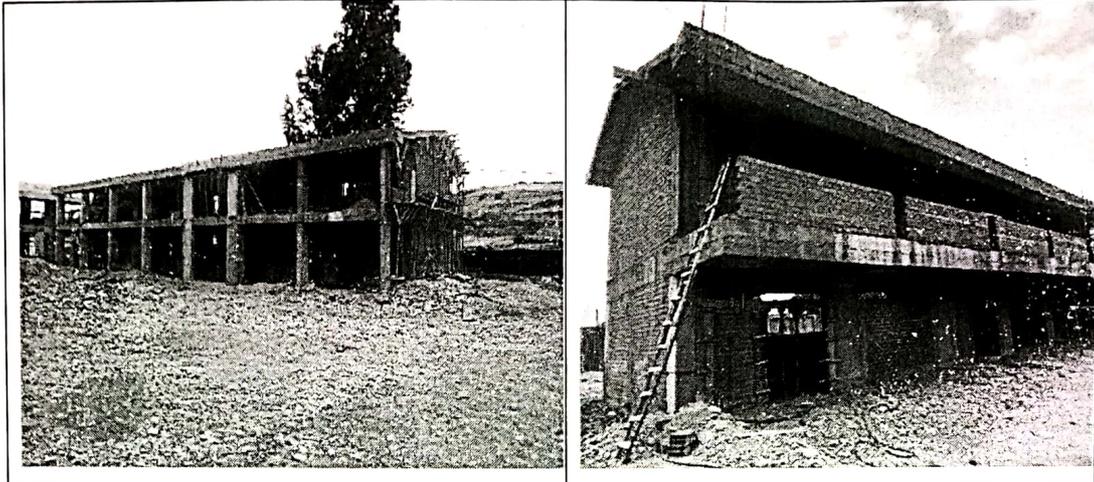
Imagen n.º 5
Visita realizada por personal del OCI de

En ese sentido Comisión de Control del OCI de la Municipalidad Provincial de Chupaca, el 9 de setiembre de 2022 realizó una visita a la ejecución de la obra, en la que se pudo advertir¹⁰ que la Obra se encontraba sin ejecución, situación que se aprecia en las imágenes siguientes:
