**INFORME DE VISITA DE CONTROL**  
**N° 012-2022-OCI/3948-SVC**

**VISITA DE CONTROL**  
**MUNICIPALIDAD DISTRITAL DE NUEVO CHIMBOTE**  
**NUEVO CHIMBOTE, SANTA, ÁNCASH**

**“EJECUCIÓN DE LA OBRA: CREACIÓN DEL SERVICIO  
DE TRANSITABILIDAD URBANA EN LA  
URBANIZACIÓN LOS HÉROES DEL DISTRITO DE  
NUEVO CHIMBOTE – PROVINCIA DE SANTA –  
DEPARTAMENTO DE ÁNCASH”**

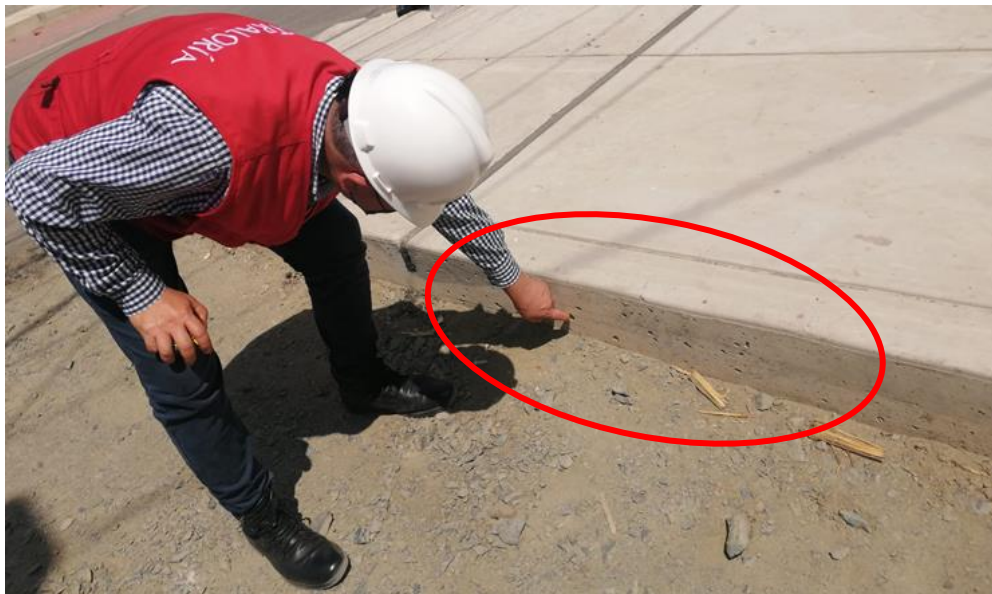
**IMAGEN N° 2**  
**SUPERFICIE POROSA AL BORDE DE LA VEREDA LUEGO DE DESENCOFRADA**

En relación a lo citado, en la visita de inspección de 19 de mayo de 2022<sup>4</sup>, se verificó que las superficies del borde de veredas, luego de desencofradas, presentaban porosidad y rugosidad, según las siguientes imágenes:

Al respecto, la porosidad y rugosidad que presentan las superficies del borde de veredas, no es característico cuando al encofrado se ha aplicado un aditivo desmoldante, pues su aplicación permite la obtención de superficies caravista C/V.

1. Hacer de conocimiento al Titular de la Entidad el presente Informe de Visita de Control, el cual contiene la situación adversa identificada como resultado de la Visita de Control a la Valorización n.º 4 de la Obra, con la finalidad que se adopten las acciones preventivas y correctivas que correspondan, en el marco de sus competencias y obligaciones en la gestión institucional, con el objeto de asegurar la continuidad del proceso, el resultado o el logro de los objetivos de la Obra.

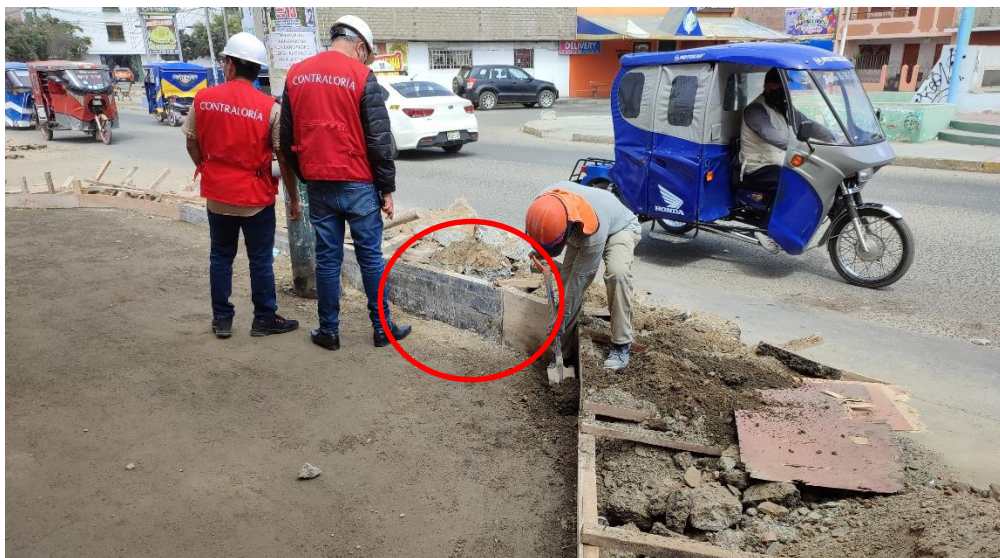
**IMAGEN N° 4**  
**VERIFICACIÓN DE LA FALTA DE DESMOLDANTE EN EL ENCOFRADO DE UN MARTILLO**

Asimismo, a la visita de inspección de 3 de junio de 2022<sup>5</sup>, se corroboró la no aplicación del desmoldante durante el encofrado de veredas:
