**INFORME DE HITO DE CONTROL**  
**N° 177-2022-OCI/5303-SCC**

**PROYECTO DE INVERSIÓN: “INSTALACIÓN DEL SERVICIO DE  
AGUA POTABLE Y SANEAMIENTO EN EL CENTRO POBLADO  
DE CRUZ DEL SUR, DISTRITO DE SAN JUAN BAUTISTA -  
MAYNAS - LORETO” - CUI N° 2400866**

**HITO DE CONTROL N° 4 – EJECUCIÓN DE OBRA**

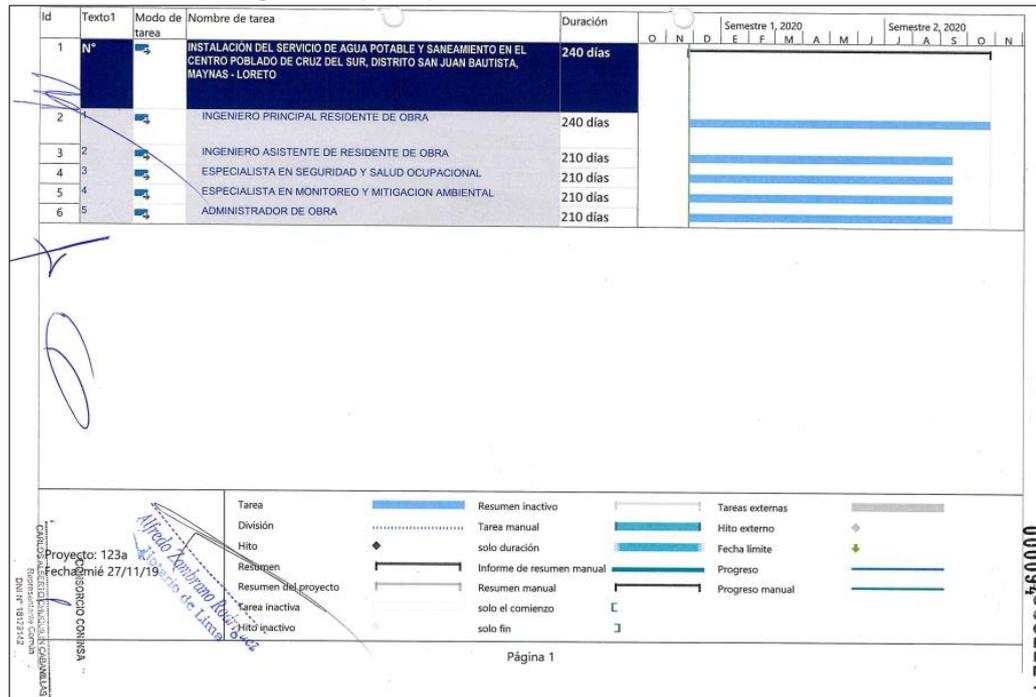
**Imagen N° 1**  
**Cronograma de participación del Personal clave del Contratista**

Conforme se advierte del Cuadro N° 6 e Imagen N° 1, el Contratista, ofertó la permanencia diaria de los cinco (5) profesionales propuestos según su porcentaje de participación y durante toda la ejecución de la obra, sin embargo, dicha obligación no se viene cumpliendo.

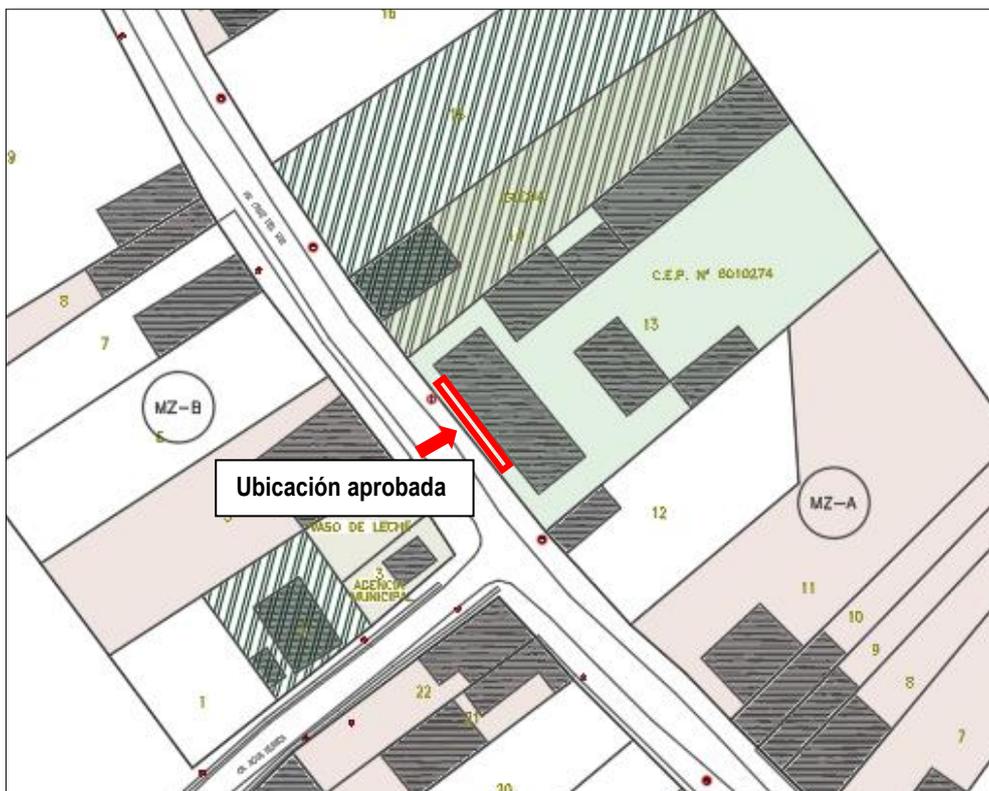
**Imagen N° 2**  
**Ubicación de los reactores HBC en la I.E. N° 6010274 aprobada en el adicional N° 2**

Debido a esta situación, mediante Informe N° 550-2021/ VIVIENDA/VMCS/PNSR-AR-CT-UGR LORETO de 26 de julio de 2021 del Coordinador Regional de la UGR Loreto a la Coordinadora Técnica de la UGP Amazonía Rural del PNSR, adjuntó el plano de distribución de las áreas para evaluación del sistema de tratamiento de aguas residuales que estaría ubicada de acuerdo a la siguiente imagen:

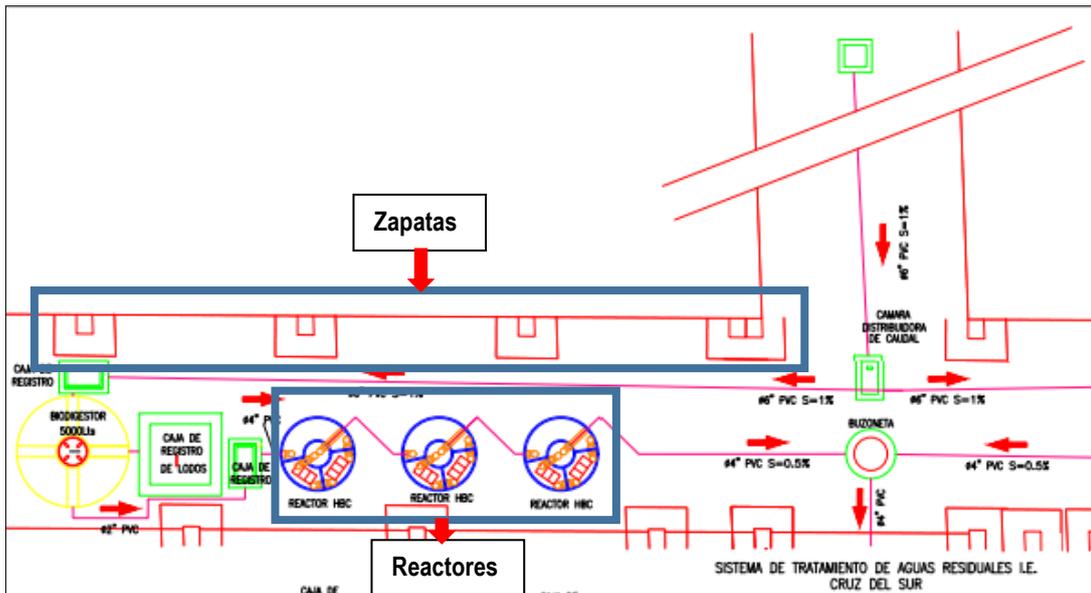
**Imagen N° 3**  
**Detalle de la ubicación de los reactores HBC en la I.E. N° 6010274 aprobados en el adicional N° 2**

De la revisión del plano STAR-01 “Sistema de tratamiento de aguas residuales para I.E. Cruz del Sur”, contenida en el adicional de obra N° 02, se evidencia una nueva solución técnica, que consiste en instalar una (1) cámara distribuidora de caudal, dos (2) tanques sépticos mejorados de 5 000 litros, seis (6) reactores biológicos + clorador (comprendidos por: sedimentador, cámara de digestión anaeróbica, filtrado con grava, clorador y cámara de drenaje), en reemplazo de siete (7) reactores biológicos + clorador (comprendidos por: sedimentador, cámara de digestión anaeróbica, filtrado con grava y clorador). Cabe señalar que dichos reactores serían ubicados cerca de las zapatas de los pabellones del colegio, tal como se aprecia en la siguiente imagen:

Luego, mediante Carta N° 415-2021-VIVIENDA/VMCS/PNSR/AMAZONIA RURAL de 14 de octubre de 2021, la Entidad comunicó al Contratista, la procedencia de la modificación N° 02 (Presupuesto Deductivo de Obra N° 02 de S/ 208 165,50 y Presupuesto Adicional de obra N° 02 de S/ 109 289,35) haciendo una diferencia de S/ 98 876,15 a favor de la Entidad.

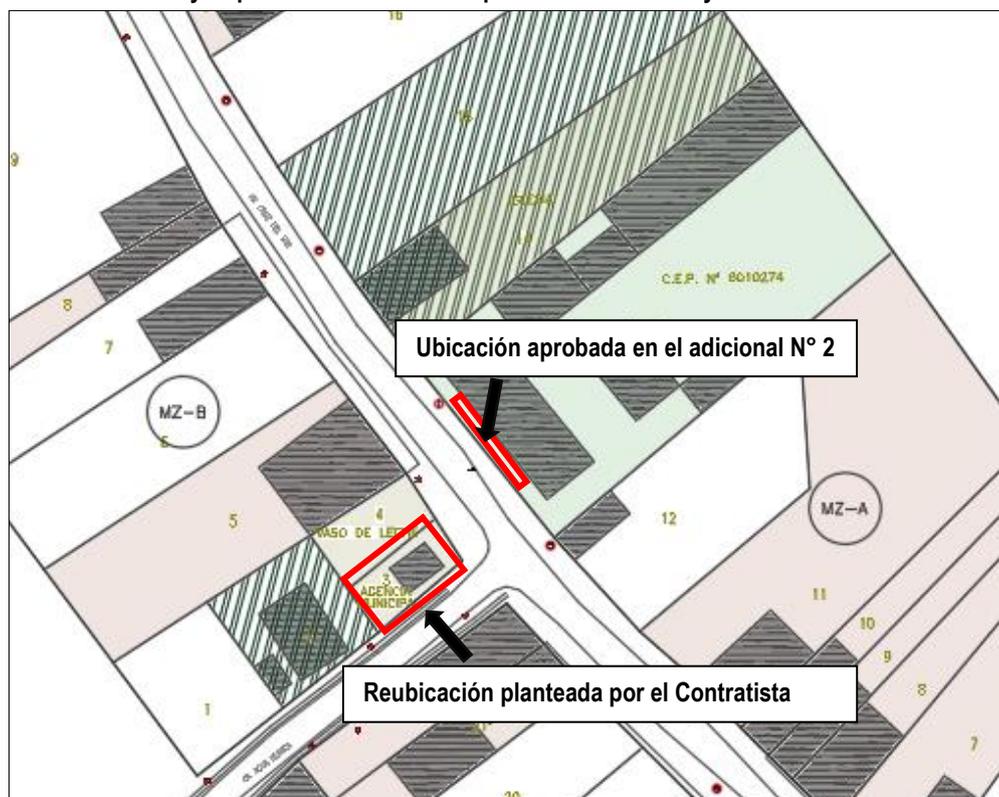
**Imagen N° 4**

**Reubicación de los reactores HBC en la I.E. N° 6010274 en la I.E. N° 6010274, según lo manifestado por el Contratista y Supervisión durante la inspección física del 21 y 22 de noviembre de 2022.**

De lo registrado en la inspección física de obra (22 de noviembre de 2022), se advierte que transcurrieron 15 días calendario desde el reinicio de obra (7 de noviembre de 2022), sin el inicio o modificación (reubicación) de los trabajos aprobados en el adicional N° 2.

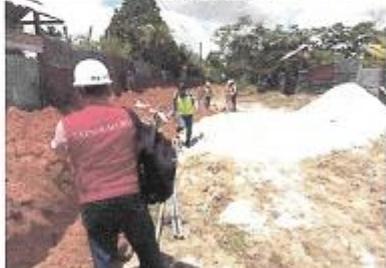
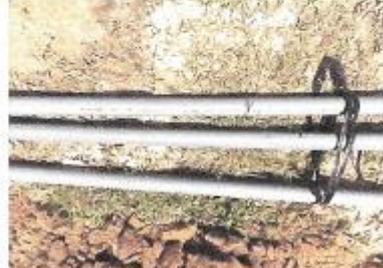
Fotografía N° 2	Fotografía N° 3

Descripción: Se aprecia la excavación de zanjas, para el tendido de las tuberías de la red de agua. Se observa la falta de señalización y cerco con malla	Descripción: Para la red de impulsión de agua, tuberías de PVC de Ø 42 mm PN-10 NTP-399.002.

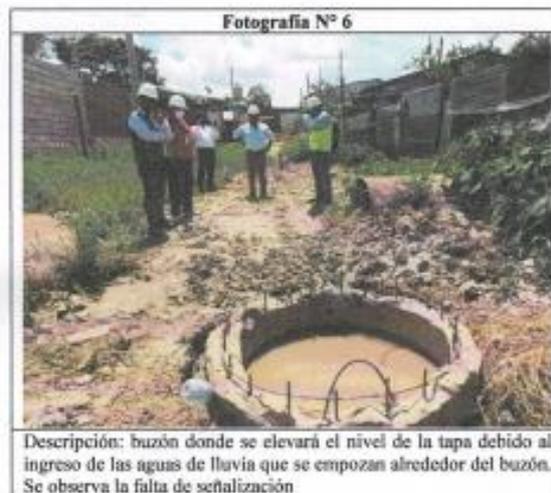
**1.2 NIVELACIÓN DE TAPAS DE BUZONES**

- En la zona de la ampliación del CC.PP. Cruz del Sur, a solicitud de la JASS y previa evaluación técnica, se ha considerado elevar un promedio de 70 cm. el nivel de las tapas de 7 buzones, debido a que el agua de las lluvias se empoza e ingresa a dichos buzones.

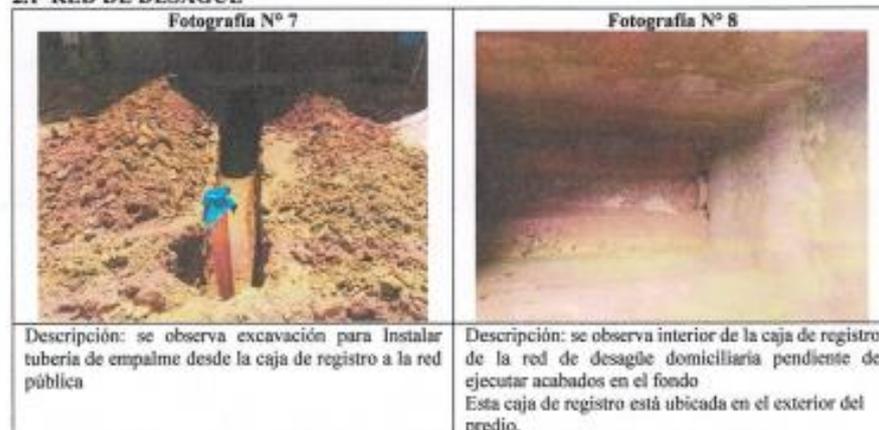
**2.1 RED DE DESAGÜE**

- Se están ejecutando las redes de desagüe en la ampliación del CC.PP. Cruz del Sur.
- Respecto a las pruebas hidráulicas de las redes de agua potable, se están realizando a zanja tapada, debido a que por las frecuentes precipitaciones se deben tapar lo más pronto posible para evitar interrumpir los trabajos por inestabilidad de las paredes de la excavación.

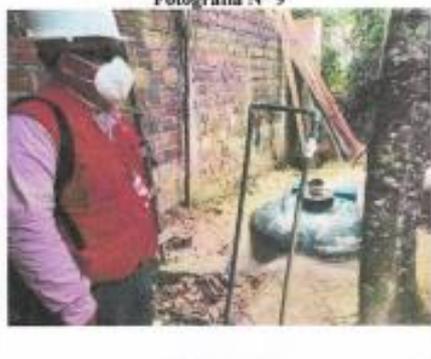
<p align="center"><b>Fotografía N° 9</b></p>

<p>Descripción: Se observa un Reactor HBC, instalado en predio beneficiado.</p>	<p>Descripción: Se observa poza excavada en donde se ubicará un reactor HBC, se observa la falta de señalización</p>

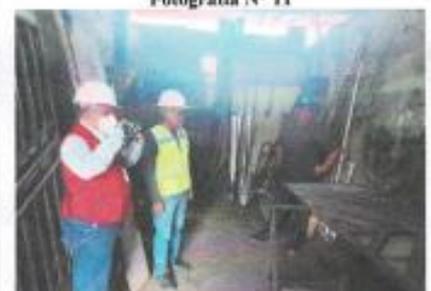
<p align="center"><b>Fotografía N° 11</b></p>

<p>Descripción: Taller donde se realizarán los trabajos de carpintería metálica.</p>	<p>Descripción: Maestro Carpintero encargado de dirigir los trabajos de carpintería metálica.</p>
