**INFORME DE HITO DE CONTROL**  
**N° 004-2022-OCI/5339-SCC**

**OBRA “CONSTRUCCIÓN DEL PUENTE TINGO MARÍA -  
CASTILLO GRANDE, DISTRITO RUPA RUPA, PROVINCIA  
LEONCIO PRADO - HUÁNUCO”**

**HITO DE CONTROL N° 6: AL AVANCE DE LA EJECUCION  
DE LA OBRA HASTA LA VALORIZACION N° 23**

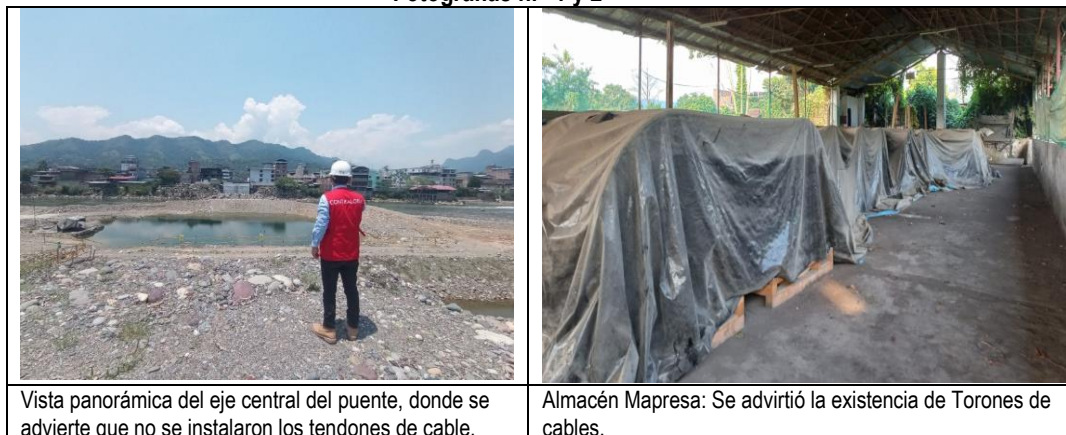
Fotografías n.º 1 y 2

Sin embargo, de la visita de inspección a la obra realizada por la comisión de control, se advirtió que dichas partidas no se encuentran ejecutadas; asimismo, de la visita al almacén ubicado en la localidad de Mapresa se advirtió la existencia de material correspondiente a los tendones de cable, conforme se muestran en las fotografías siguientes:

Vista panorámica del eje central del puente, donde se advierte que no se instalaron los tendones de cable.

Almacén Mapresa: Se advirtió la existencia de Torones de cables.

De lo expuesto se colige que, para el pago de cada metro lineal de las partidas de tendón de cable, estas debieron estar completamente **instaladas y empotradas**, por lo que, no correspondía valorizar como partidas ejecutadas únicamente a los materiales adquiridos por el contratista, no obstante, la supervisión valorizó como partidas ejecutadas en los meses de marzo y agosto de 2021, y, junio de 2022, aspectos que no habrían sido advertidos por la entidad, valorizándose por un total de S/1 565 786,58.

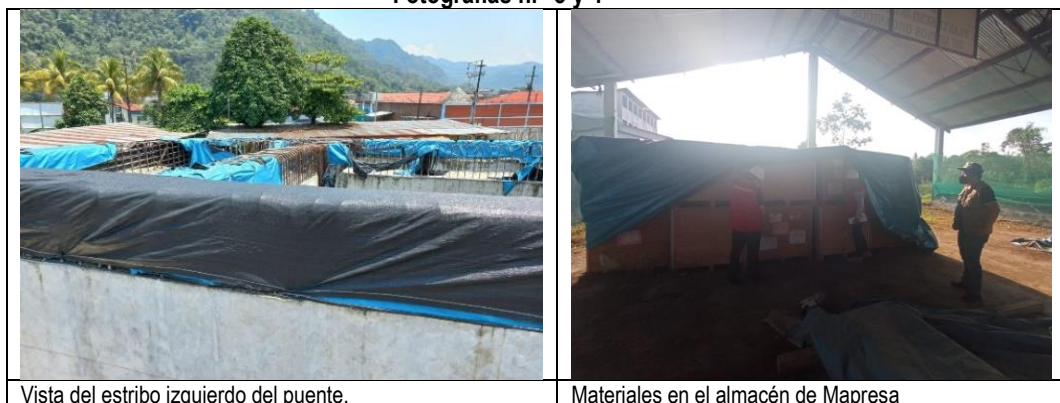
**Fotografías n.º 3 y 4**

Sin embargo, de la visita de inspección a la obra realizada por la comisión de control, se advirtió que dichas partidas no se encuentran ejecutadas, asimismo, de la visita al almacén ubicado en la localidad de Mapresa, se advirtió la existencia de material correspondiente a los Anclajes, conforme se muestran en las fotografías siguientes:

Vista del estribo izquierdo del puente.

Materiales en el almacén de Mapresa

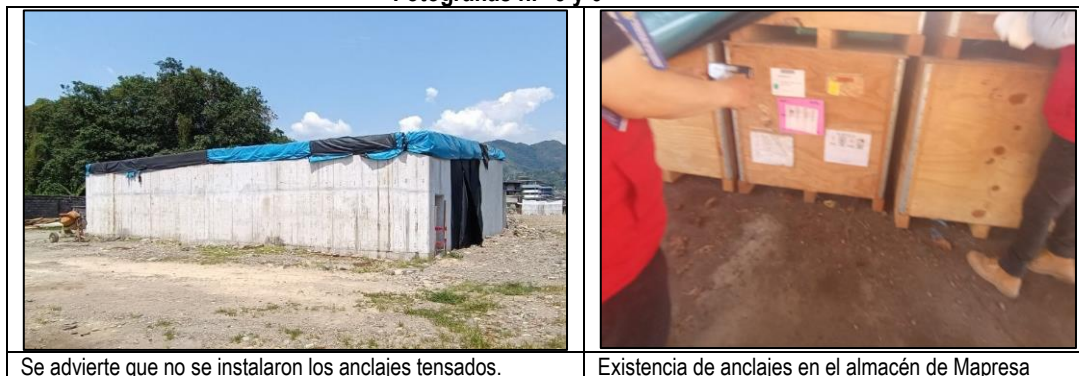
**Fotografías n.º 5 y 6**

Sin embargo, de la visita de inspección a la obra realizada por la comisión de control, se advirtió que dichas partidas no se encuentran ejecutadas, asimismo, de la visita al almacén ubicado en la localidad de Mapresa, se advirtió la existencia de material correspondiente a los Anclajes, conforme se muestran en las fotografías siguientes:

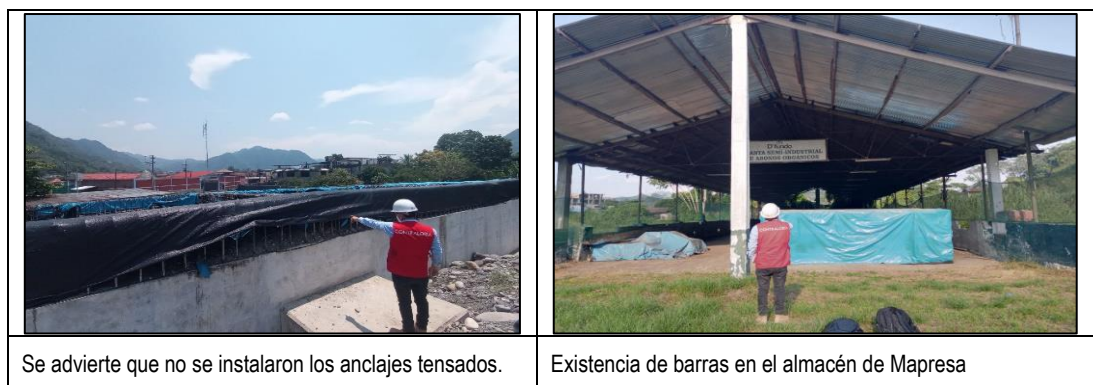
**Fotografías n.º 7 y 8**

Sin embargo, de la visita de inspección realizada, se advierte que dichas partidas no se encuentran ejecutadas, asimismo, de la visita al almacén de obra en la localidad de Mapresa se advirtió la existencia de material correspondiente a las barras postensadoras, conforme se visualiza en las fotografías siguientes:

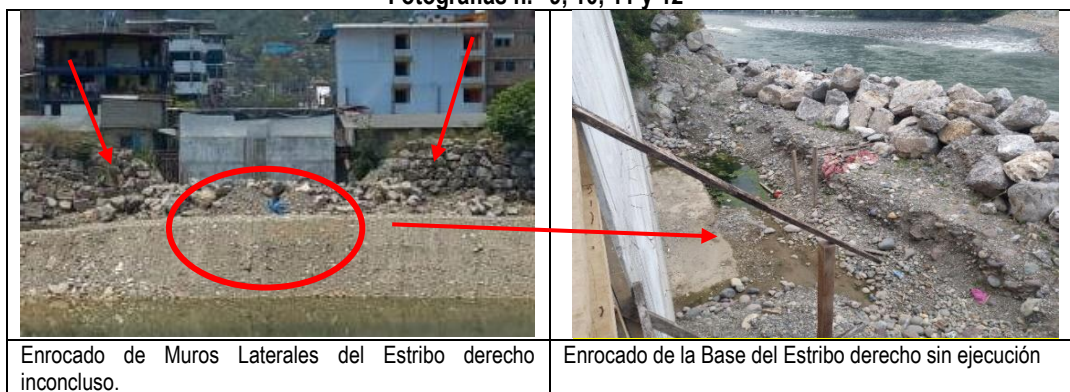
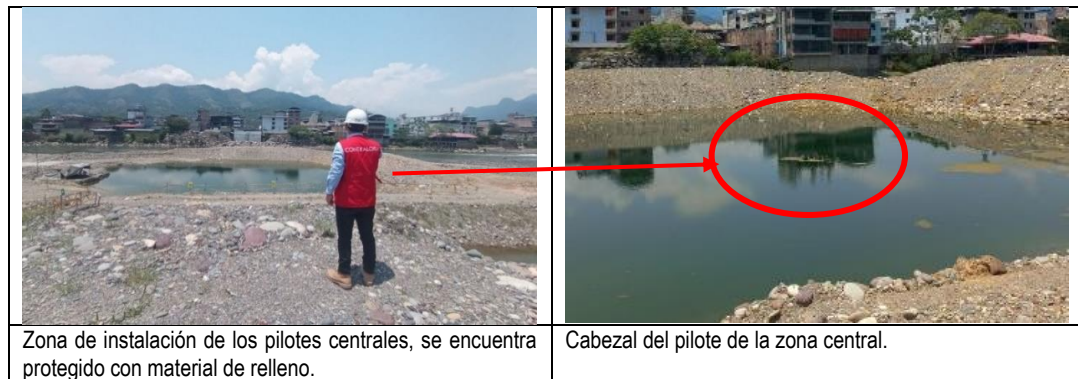
**Fotografías n.º 9, 10, 11 y 12**

Sin embargo, de la visita de inspección realizada a la Obra, se advierte que se encuentra inconclusa la ejecución del enrocado de los muros laterales y el enrocado base correspondiente al estribo derecho, de igual manera, se encuentra pendiente la ejecución del enrocado perteneciente a la zona central del puente, asimismo, la instalación del sistema de pilotaje correspondiente al pilón central se encuentra culminado; empero, se encuentra pendiente la ejecución de las pruebas de integridad y de carga dinámica, lo que conlleva que no se haya realizado el encepado entre los pilotes, conforme se muestra en las tomas fotográficas siguientes:

Zona de instalación de los pilotes centrales, se encuentra protegido con material de relleno.

Cabezal del pilote de la zona central.

En consecuencia, de lo expuesto se advierte que la falta de culminación de las obras de defensa, puede afectar la instalación del sistema de pilotes y la construcción de los estribos, ya que se encuentran propensos a sufrir daños estructurales producto del aumento de caudal del río Huallaga en épocas de avenidas (caudal máximo), generando el riesgo de perder la inversión realizada que corresponde a un monto total de S/17 671 924,46.

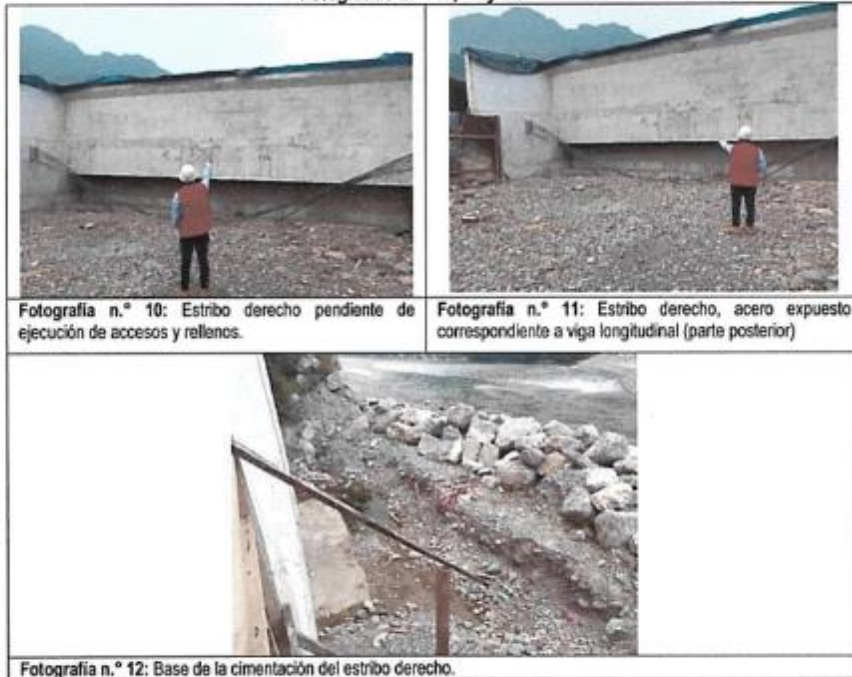
Fotografías n.ºs 10, 11 y 12

2. En relación a la ejecución del Estribo derecho (ubicado en el Rupa Rupa – Tingo Maria), se observa lo siguiente:

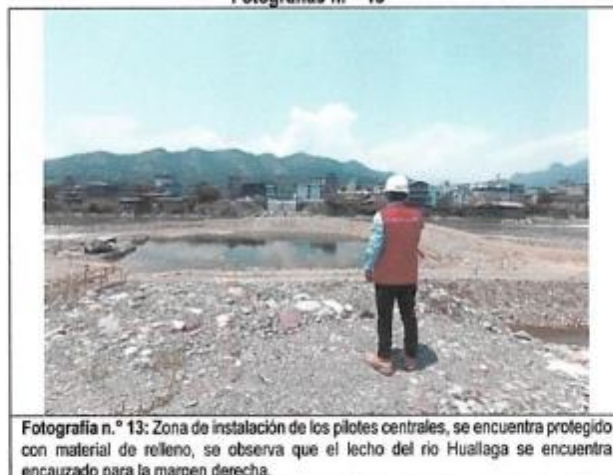
Fotografías n.ºs 13

3. En relación a la ejecución del Pilón central, el administrador de contrato indica que el contratista culminó con la ejecución de los 35 pilotes centrales estando pendiente la ejecución de la losa de nivelación, asimismo, pendiente la ejecución de las pruebas de integridad de los pilotes y la prueba de carga dinámica.

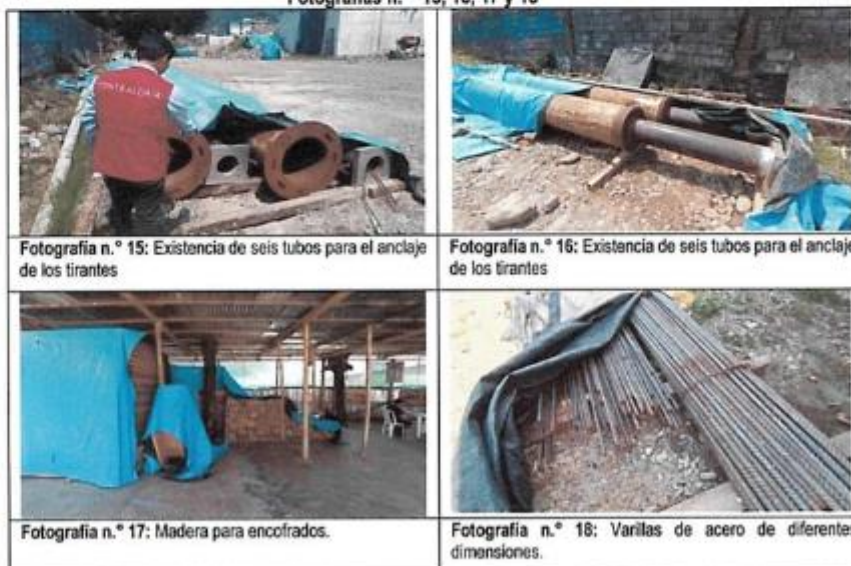
Fotografías n.º 15, 16, 17 y 18

4. Durante la visita de inspección física a la obra, se visualizó en el sector del estribo izquierdo los siguientes materiales:

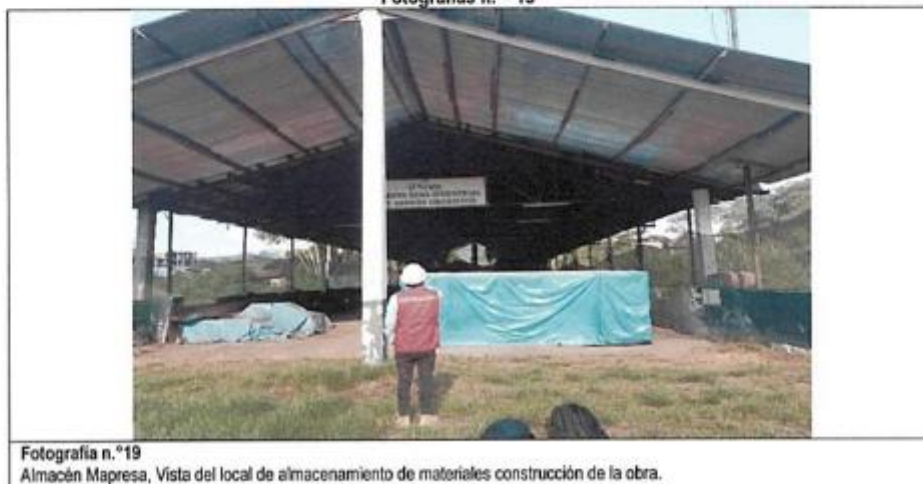
**Fotografías n.º 19**

6. El ambiente de almacenaje, es un ambiente techado de 9 mt de altura, por 30 mt de fondo y 12 metros de ancho, con paredes laterales de 1.50 mt de altura aproximadamente, lo demás esta libre sin malla de protección o similar, no cuenta con puerta de acceso, piso de concreto, iluminación en mal estado, ambiente no limpio, se observa que contiene otros materiales de agricultura o repuestos almacenados

**Fotografía n.º 19**  
Almacén Mapresa, Vista del local de almacenamiento de materiales construcción de la obra.

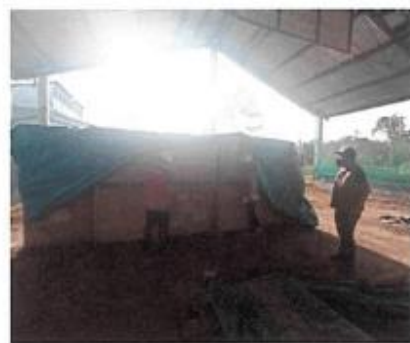
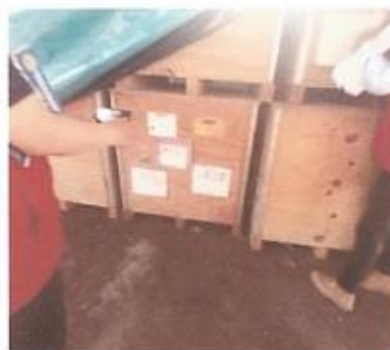
Fotografía n.º 20 y 21:

Ruma de materiales sellados a alto kilaje: se observó una ruma (cama de 5 por 2 de alto) de jabas de madera de 1mt por 1.50 mt c/u aproximadamente, al respecto el Administrador obras, señaló que contienen (58 unidades) de placas de inyección.

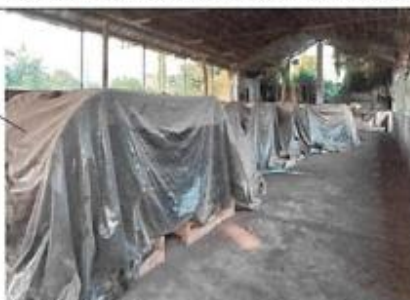
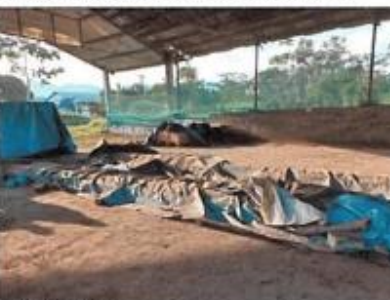
Fotografía n.º 22:

Rumas de materiales (tubos, cables, otros): no se observa cintas de seguridad o letreros que indican la inmovilización de los bienes inventariados (notario público)

Ruma de materiales, se observa almacenamiento de materiales de construcción por grupos, sobre parihuelas de madera. Cubiertos por mantadas plásticas sin seguro definido.

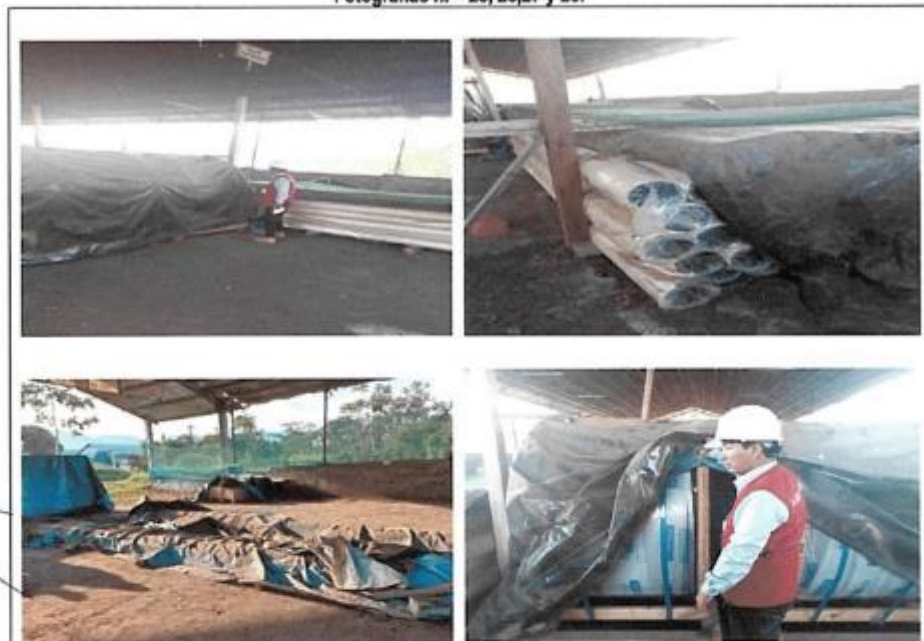
Fotografías n.ºs 25, 26, 27 y 28.

Almacén de materiales: se advierte la ausencia de Controles visible, valorados, rotulo de identificación de los productos almacenados, ambiente abierto perteneciente a un sector del Condominio General "Mapresa" donde funciona diferentes actividades.

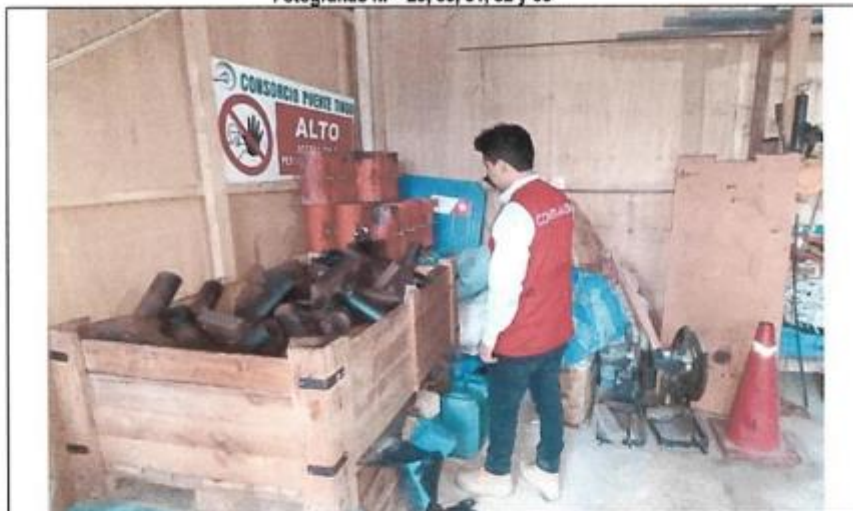
**Fotografía n.º 29:**  
Se observó placas, al respecto el Administrador obras, señaló que son Placas de Inyección (58 unidades), contenidas en jabas de madera.

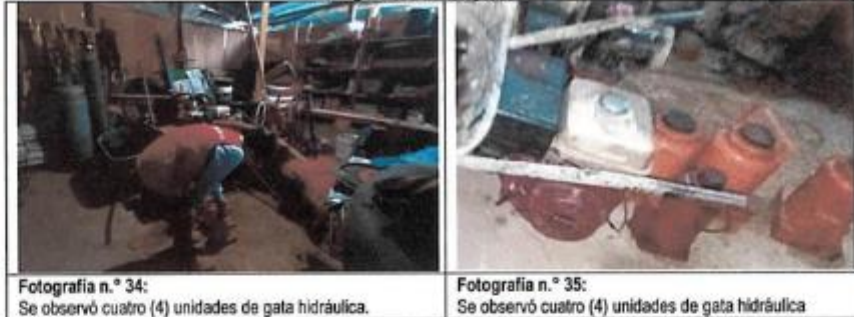
Fotografías n.º 34 y 35

Fotografía n.º 34:  
Se observó cuatro (4) unidades de gata hidráulica.

Fotografía n.º 35:  
Se observó cuatro (4) unidades de gata hidráulica
