**INFORME DE HITO DE CONTROL  
N° 015-2022-OCI/5340-SCC**

**EJECUCIÓN DE LA OBRA “CONTROL DE DESBORDES E  
INUNDACIONES EN EL RÍO ICA Y QUEBRADA CANSAS /  
CHANCHAJALLA – ÍTEM IV: SECTOR II-3: TRAMO URBANO  
(PUENTE CUTERVO – LAS CASUARINAS)”**

**HITO DE CONTROL N° 2  
VALORIZACIÓN N° 11**

**PERÍODO DE EVALUACIÓN:  
DEL 1 DE AGOSTO AL 16 DE SETIEMBRE DE 2022**

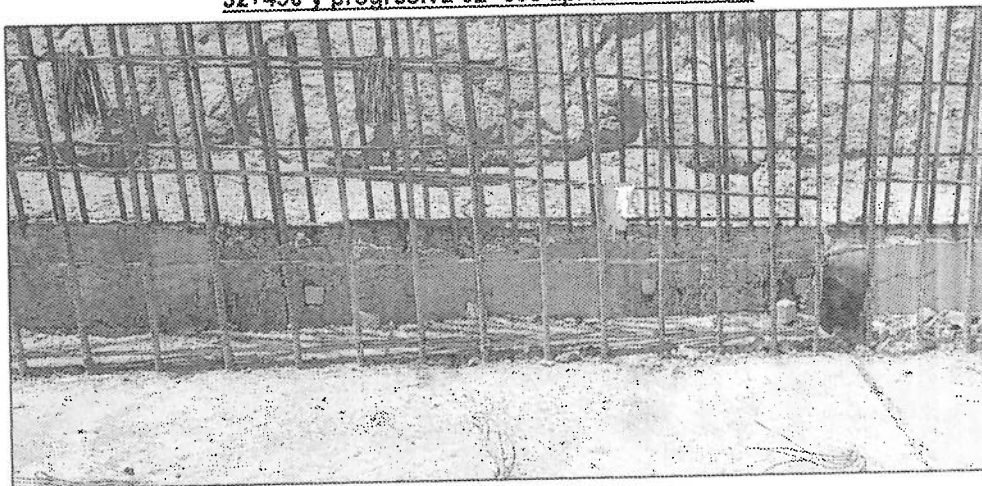
**Imagen n.º 4**

En los trabajos de Muro de Contención y Losa Apoyada entre las progresivas 32+505 hasta la 32+490 y en la progresiva 32+630 aproximadamente, de la margen derecha del Río Ica (aguas abajo), se observó la estructura de concreto, la cual presenta cangrejerías en la parte inferior del citado muro, tal como se observa en la imagen siguiente:

**Cangrejerías en la parte inferior del muro de contención – Progresivas 32+505 hasta la 32+490 y progresiva 32+630 aproximadamente**

Las superficies de concreto con cangrejas deberán picarse en la extensión que abarquen tales defectos para luego rellenar el espacio o resanarlo con concreto o mortero, de tal manera que se obtenga una superficie de textura similar a la del concreto circulante. No se permitirá el resane burdo de tales defectos.

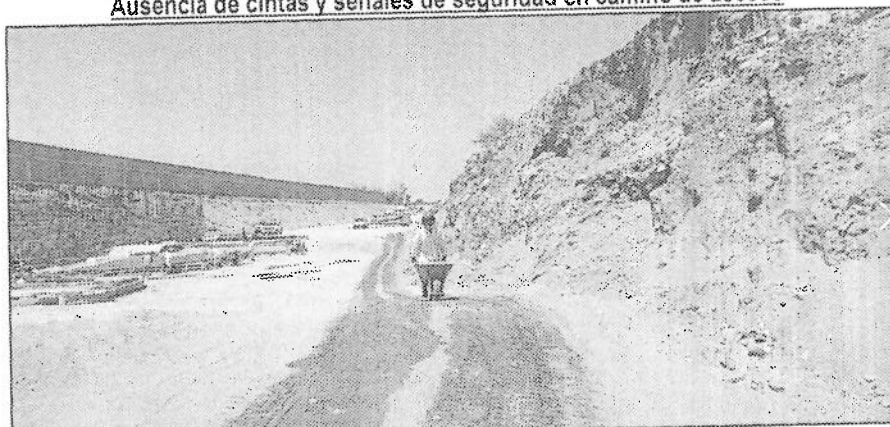
Imagen n.º 6

Asimismo, en la margen derecha del Río Ica (aguas abajo) existe un camino de acceso en obra que colinda con la ribera de la margen derecha del Río Ica (aguas abajo), cuyo material es suelto no asegurando su estabilidad, a pesar que por dicha zona transitan las maquinarias y personal obrero, sin contar con cintas y señales de seguridad; pese a que el expediente técnico contempla la ejecución de la partida 04.01.03.03 Señalización temporal de seguridad.

Ausencia de cintas y señales de seguridad en camino de acceso
