**INFORME DE HITO DE CONTROL**  
**N° 026-2022-OCI/5340-SCC**

**EJECUCIÓN DE LA OBRA “CONTROL DE DESBORDES E  
INUNDACIONES EN EL RÍO ICA Y QUEBRADA CANSAS /  
CHANCHAJALLA – ÍTEM IV: SECTOR II-3: TRAMO URBANO  
(PUENTE CUTERVO – LAS CASUARINAS)”**

**HITO DE CONTROL N° 4  
VALORIZACIÓN N° 13**

**PERÍODO DE EVALUACIÓN:  
DEL 11 DE NOVIEMBRE AL 17 DE NOVIEMBRE DE 2022**

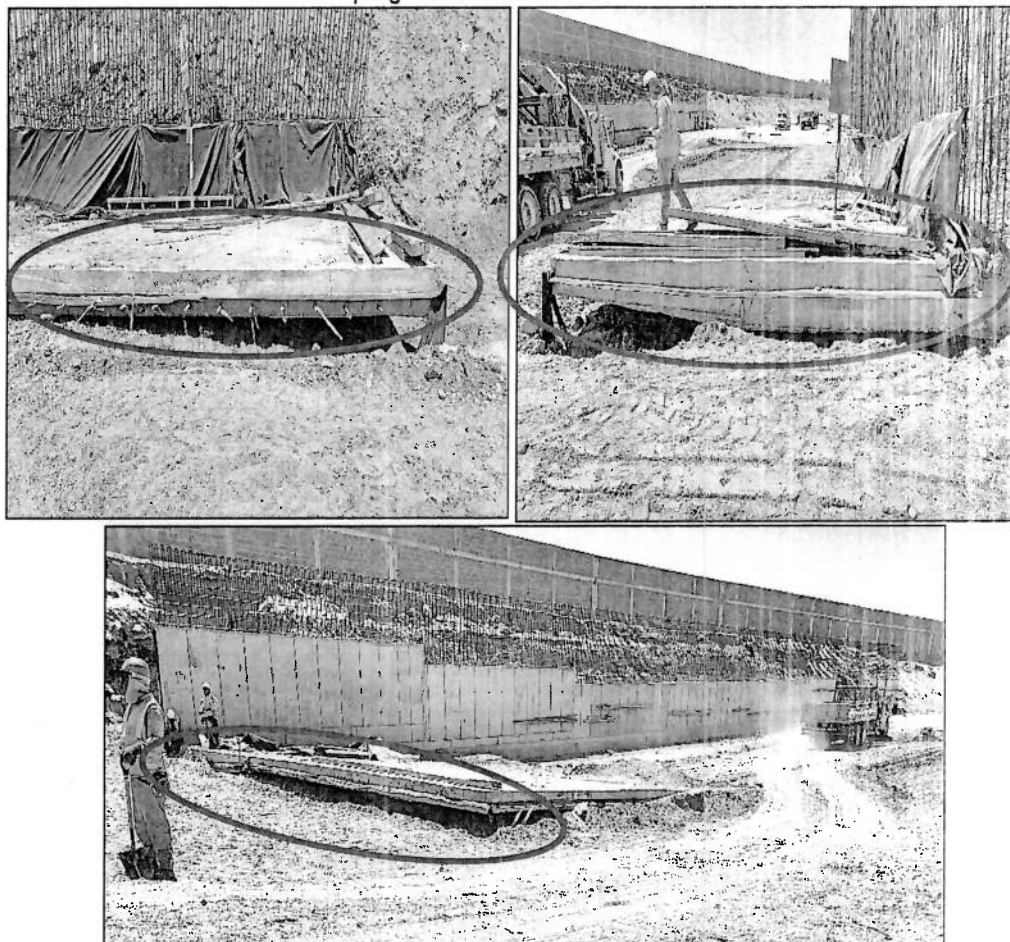
Imagen n.º 1

Entre las progresivas 32+540 hasta la 32+555 aproximadamente, se visualizó socavación por debajo de los paños de las losas de concreto en el tramo de la caída inclinada, en ambas márgenes del Río Ica; asimismo, entre las progresivas 32+160 hasta la 32+200 aproximadamente en la margen derecha del río (aguas abajo), como se muestran a continuación:

Socavación por debajo de la losa de concreto en el tramo de la caída inclinada, entre las progresivas 32+540 hasta 32+555

Lo expuesto, ponen en riesgo la durabilidad de la obra y la protección contra inundaciones a la población y áreas agrícolas aledañas en ambas márgenes del Río Ica.

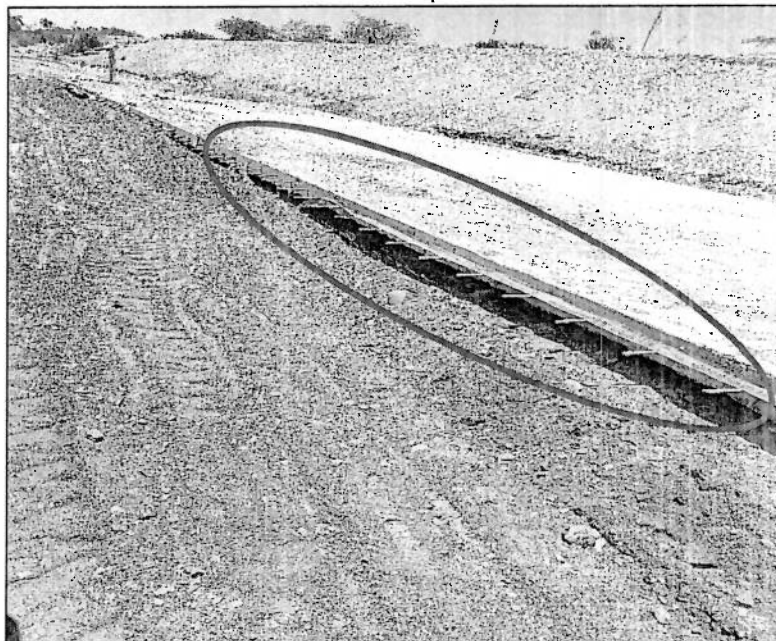
Imagen n.º 2  
Socavación por debajo de la losa de concreto entre las progresivas  
32+160 hasta la 32+200 aproximadamente

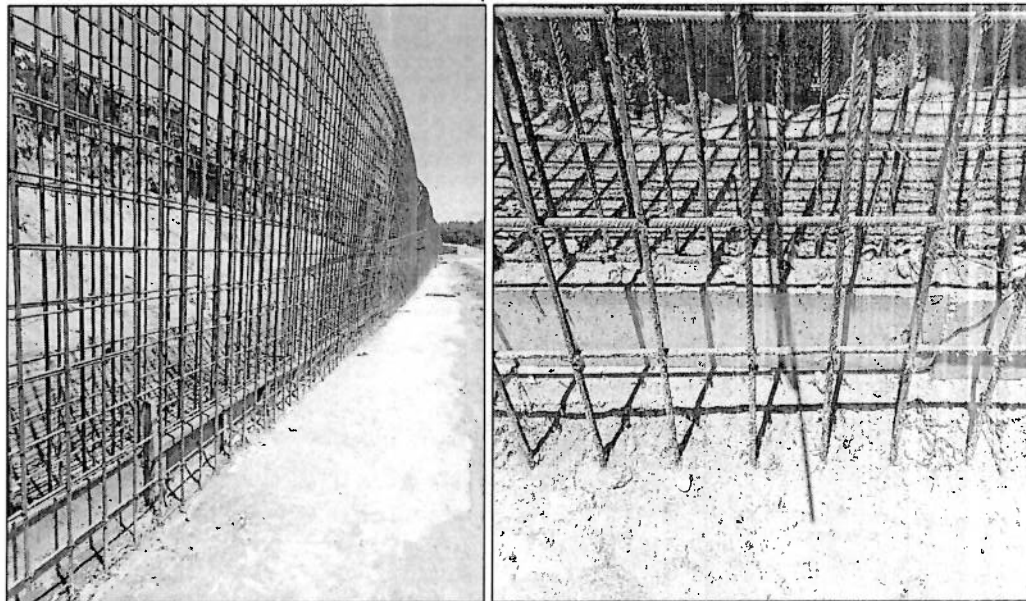
Entre las progresivas 32+580 hasta la 32+800 aproximadamente se observó en ambas márgenes del Río Ica, la presencia de óxido en el enmallado de acero del muro de contención.

Imagen n.º 3  
Fierros del muro de contención margen derecha (aguas abajo), progresivas 32+580 hasta la  
32+800 con presencia de óxido

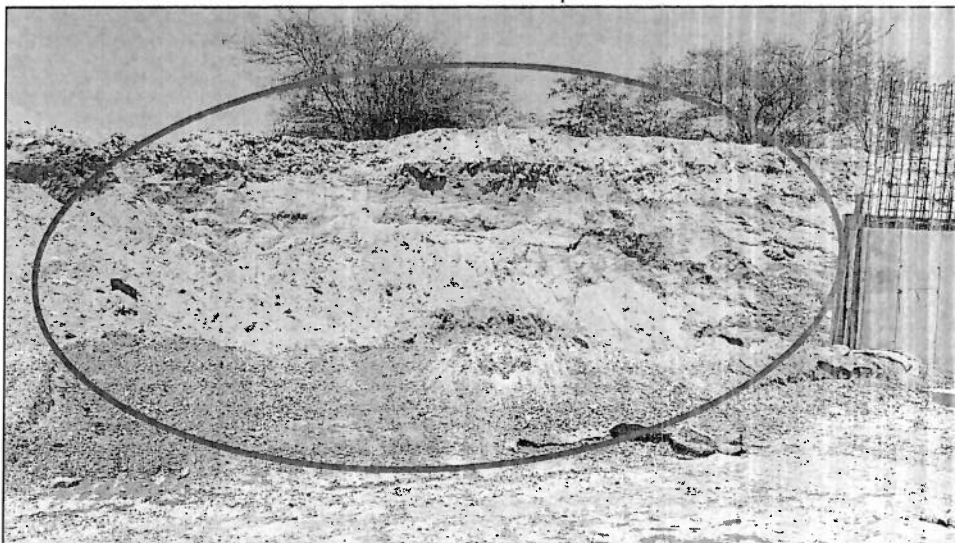
Imagen n.º 4

Entre las progresivas 32+485 hasta la 32+465 aproximadamente, margen derecha (aguas abajo) del Río Ica, se observó desmoronamiento del talud del Río. Cabe precisar que, en la margen derecha del Río colinda con viviendas de material noble y terrenos agrícolas.

Desmoronamiento de la Ribera del Río en la margen derecha (aguas abajo) progresivas 32+485 hasta 32+465 aprox.

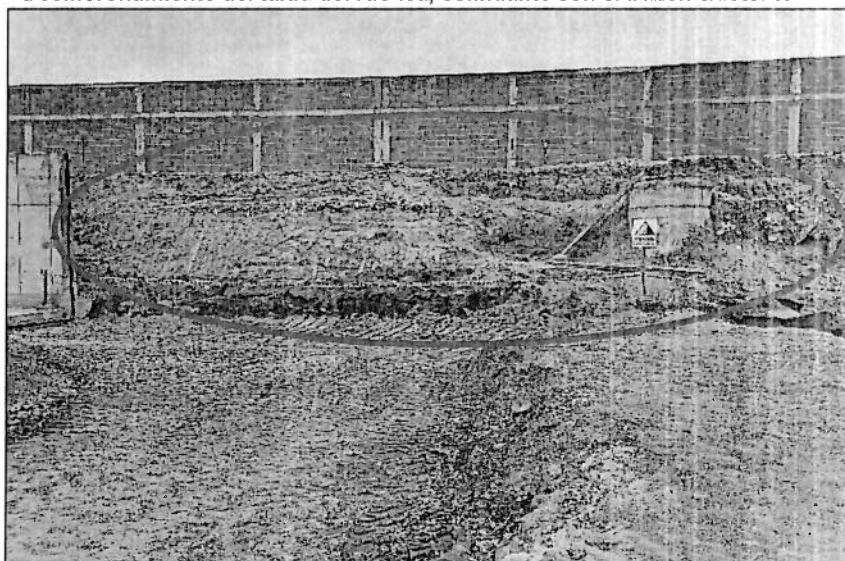
Imagen n.º 5

En la progresiva 32+565 margen izquierda del Río Ica aguas abajo, que colinda con el buzón de concreto existente y el cerco perimetrico de la fábrica Soda Limón, se observó desmoronamiento del talud del Río y la colocación de cintas amarillas de seguridad.

Desmoronamiento del talud del Río Ica, colindante con el buzón existente
