**INFORME DE HITO DE CONTROL**  
**N° 024-2022-OCI/5343-SCC**

**EJECUCIÓN DE OBRA: “REHABILITACIÓN DE LA  
INFRAESTRUCTURA DE LA INSTITUCIÓN EDUCATIVA DEL  
NIVEL SECUNDARIO SANTA MAGDALENA SOFÍA BARAT,  
DISTRITO Y PROVINCIA DE CHICLAYO, DEPARTAMENTO DE  
LAMBAYEQUE”**

**HITO DE CONTROL N° 4: VALORIZACIONES 5 A 9 DEL  
CONTRATISTA EJECUTOR**

**CHICLAYO, 25 DE MAYO DE 2022**

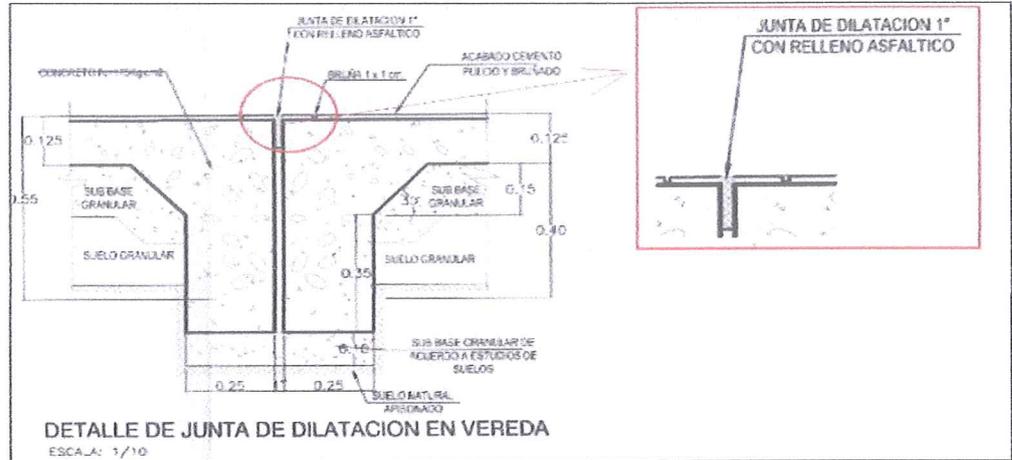
Imagen n.º 6

Fuente: Lámina "DT-74". ARQUITECTURA: DETALLE DE ENCUENTRO VEREDA - PATIO – RAMPA.  
Elaborado por: Comisión de Control Concurrente.

Con la información detallada se tiene que, el Expediente Técnico del referido proyecto, contempla la ejecución de la partida "01.06.06.03 Juntas de dilatación rellena con mortero asfáltico E= 1", la planilla de metrados especifican las áreas y metrados que serán ejecutados en las veredas de los módulos del proyecto, y otros; así como, el detalle de la citada junta a través de los planos del proyecto.

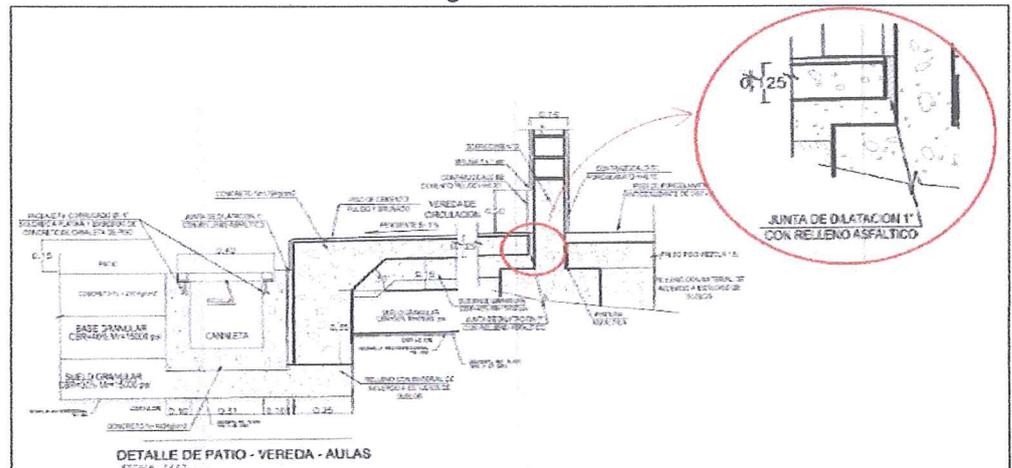
Imagen n.º 7

Fuente: Lámina "DT-74". ARQUITECTURA: DETALLE DE ENCUENTRO VEREDA - PATIO – RAMPA.  
Elaborado por: Comisión de Control Concurrente.

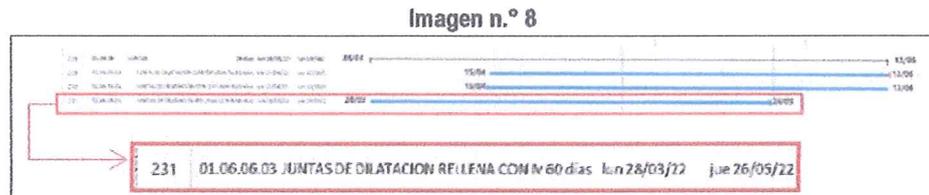
S.A. para la ejecución de la partida "01.06.06.03 Juntas de dilatación rellena con mortero asfáltico E= 1", al respecto, en el Cronograma PERT CPM, se evidencia que la Contratista Ingeniería Civil Montajes S.A., programó un plazo de 60 días calendarios para la ejecución de la referida partida, debiendo iniciar el 28 de marzo de 2022, y culminar el 26 de mayo de 2022, tal como se muestra en la siguiente imagen:

Fuente: Cronograma PERT CPM, presentado con Carta n.º 009-2021-CSSM/CNG de 3 de setiembre de 2021.

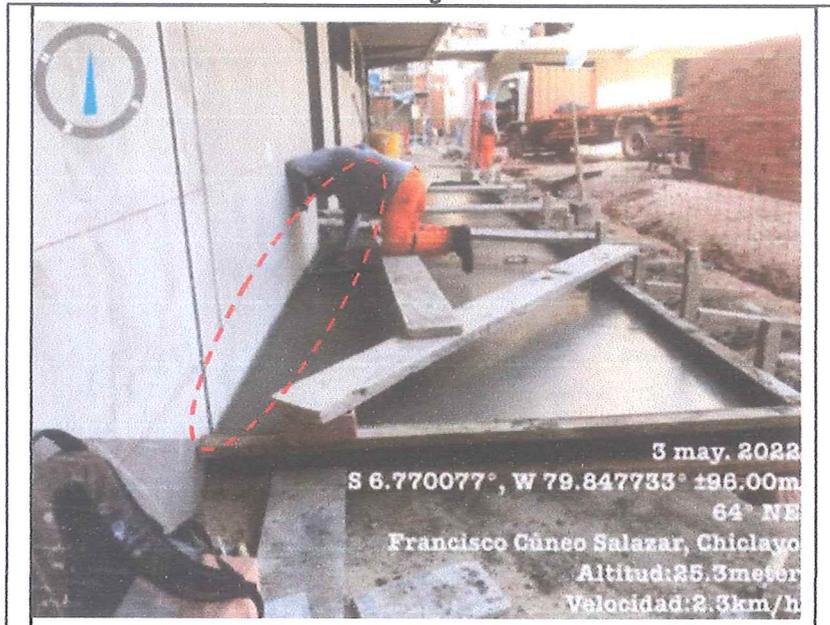
Imagen n.º 11

Personal realizando trabajos de vaciado y nivelación en veredas, sin embargo, no se considera la junta de dilatación asfáltica.

De las imágenes antes mostradas, se evidencia que la empresa ejecutora Ingeniería Civil Montajes S.A., hasta el 10 de mayo de 2022, no ha iniciado con la ejecución de la referida partida, a pesar que esta se encuentra establecida en el presupuesto de obra ganador, así como en la planilla de metrados y planos del Expediente Técnico, y realiza trabajos en veredas sin su consideración.

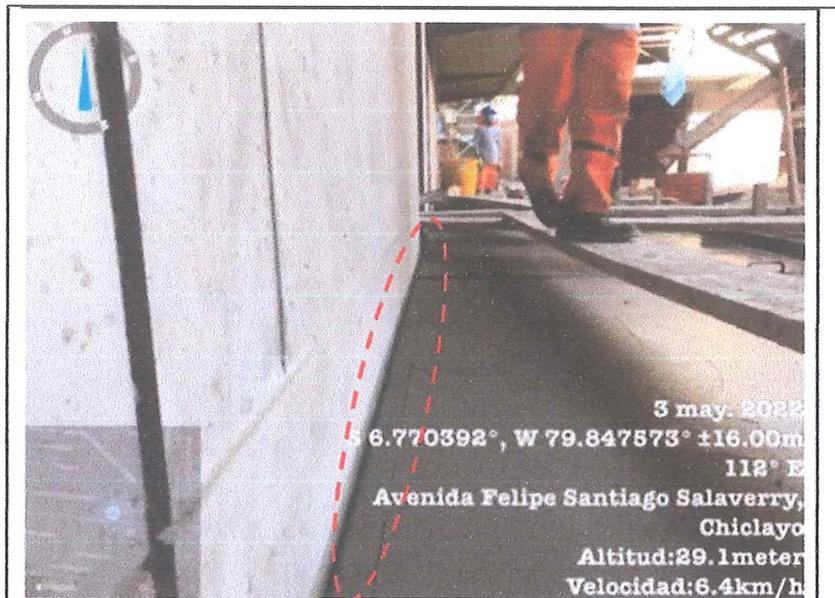
Imagen n.º 12

Fotografía n.º 3: En la imagen se muestran trabajos de bruñido en veredas, sin embargo, no se ha considerado la junta de dilatación asfáltica.

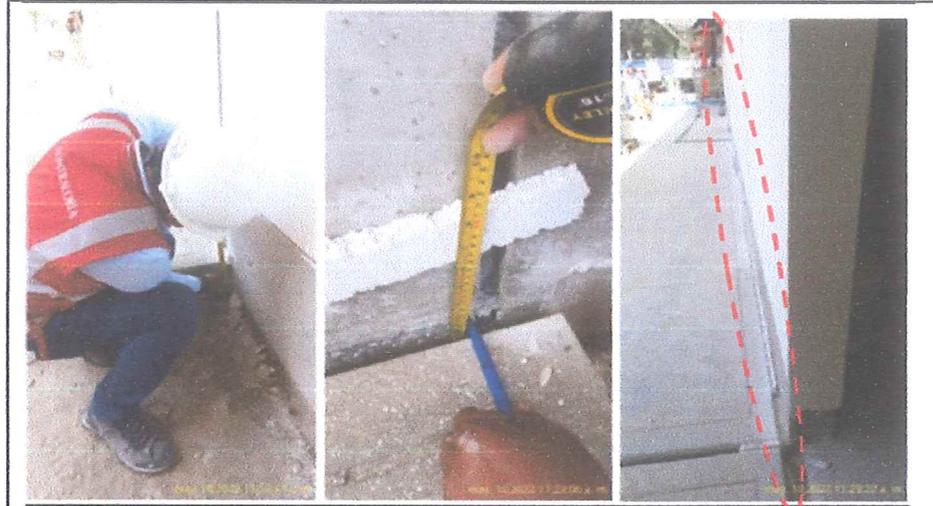
Imagen n.º 13

Se observa que, en el módulo de aulas, pabellón N° 4, entre pared y vereda se ha realizado un corte superficial para la colocación de la junta.

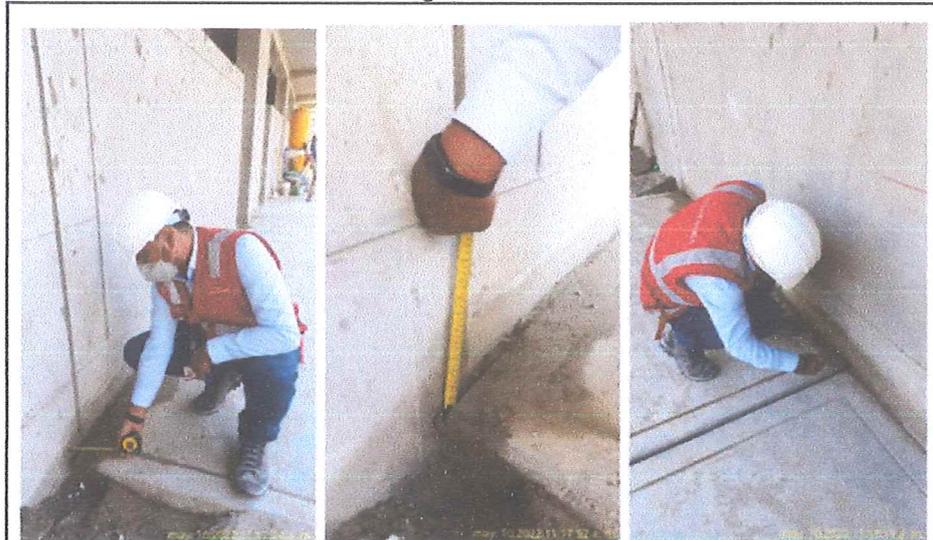
Imagen n.º 14

Se observa que, en el módulo de aulas, pabellón N° 3, entre pared y vereda se ha realizado un corte superficial para la colocación de la junta.
